SETORIZAÇÃO DE RISCO SR-11

Setor de Risco SR-11 Relatório Técnico, 13 páginas

LOCAL DE EXECUÇÃO DOS SERVIÇOS SETOR DE RISCO 11

Centro - Rio Branco do Sul - Paraná

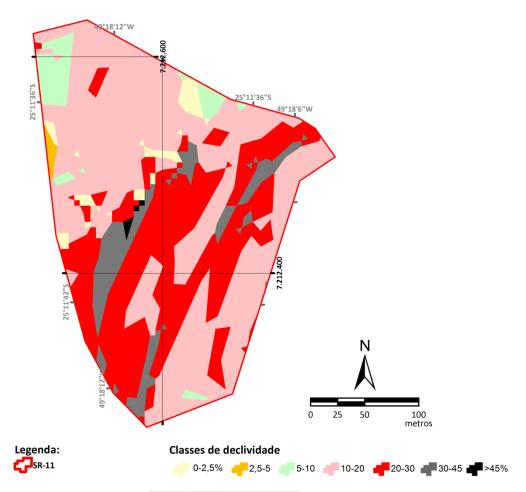
O setor de risco é constituído pela meia encosta de um morro. A meia encosta apresenta declividade acentuada ao longo de toda a sua vertente, a qual encontra-se ocupada por residências de baixo e médio padrão construtivo (Figura 2).

Figura 2. Mapa de declividade do setor avaliado. Escala indicada. (FONTE: ITCG)

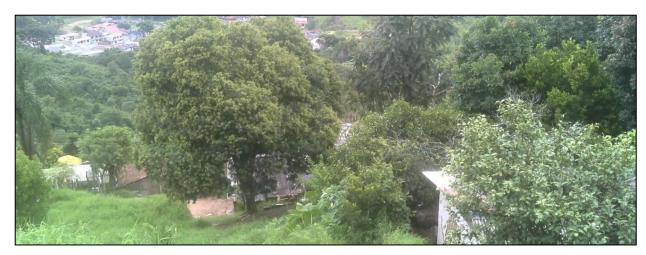
O SR-11 possui uma vegetação predominantemente de médio e grande porte, localmente concentrada em bosques residenciais e com indivíduos isolados em grande parte do setor (Fotografia 1).

Fotografia 1. Vegetação de porte médio e grande no SR (DSC00576).

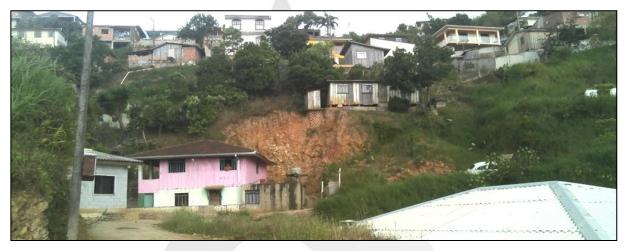
Foram verificadas feições de instabilidades no setor de risco avaliado. Essas feições estão relacionadas a movimentos gravitacionais de massa (MGM) em vertentes com declividade acentuada, conforme verificado na Fotografia 8. A ocupação residencial ao longo dessas vertentes também pode contribuir com a instabilidade da meia encosta. Ao longo das vertentes são observadas árvores caídas e movimentações recentes de solo.

Fotografia 8. Movimentação recente de solo na meia encosta com declividade acentuada no SR (DSC00565).

Conforme apresentado no item 9, o SR-11 apresenta feições de instabilidade ao longo de sua meia encosta, sendo que o último evento de movimento gravitacional de massa ocorreu há cerca de 2 anos no local (ver Fotografia 8). Neste setor, os eventos de enxurradas ocorrem com frequência, se intensificando

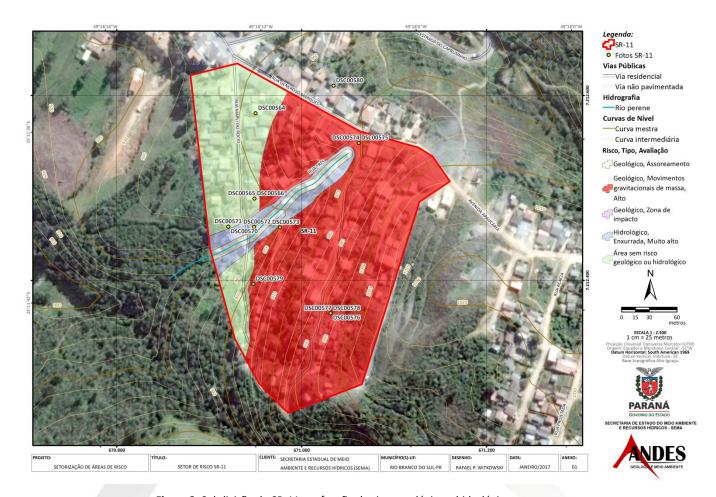
O SR-11 possui riscos geológicos relacionados a movimentos gravitacionais de massa (MGM), zonas de impacto e enxurradas, conforme apresenta a Figura 3.

Figura 3. Subdivisão do SR-11 em função do risco geológico e hidrológico.

A meia encosta do setor vistoriado possui risco geológico <u>ALTO</u> de movimento gravitacional de massa (MGM) em vertentes de alta declividade nas áreas densamente habitadas. As **Tabelas 1, 2, 3** demonstram como foi realizada a classificação de risco quanto aos parâmetros de suscetibilidade, instabilidade e vulnerabilidade dentro desta porção do setor. Em negrito a avaliação feita para cada parâmetro dentro do setor.

A planta de situação apresentada na Figura 3 subdivide os setores com risco geológico de movimento gravitacional de massa ao longo de suas vertentes, delimita a sua zona de impacto, os cursos d'água passíveis de assoreamento e área sem risco geológico ou hidrológico.

Contudo, conclui-se que o SR-11 apresenta evidentes feições de suscetibilidade, instabilidade e vulnerabilidade de terreno e eventos hidrológicos e que com base na classificação proposta o mesmo possui sua avaliação de risco a MGM como <u>ALTA</u> e a enxurradas como <u>MUITO ALTA</u>.
