**SETORIZAÇÃO DE RISCO**  
**SR-22**

**Secretaria do Estado do Meio Ambiente e Recursos Hídricos (SEMA)**

**SETOR DE RISCO 22**

Vila Tomé - Itaperuçu - Paraná

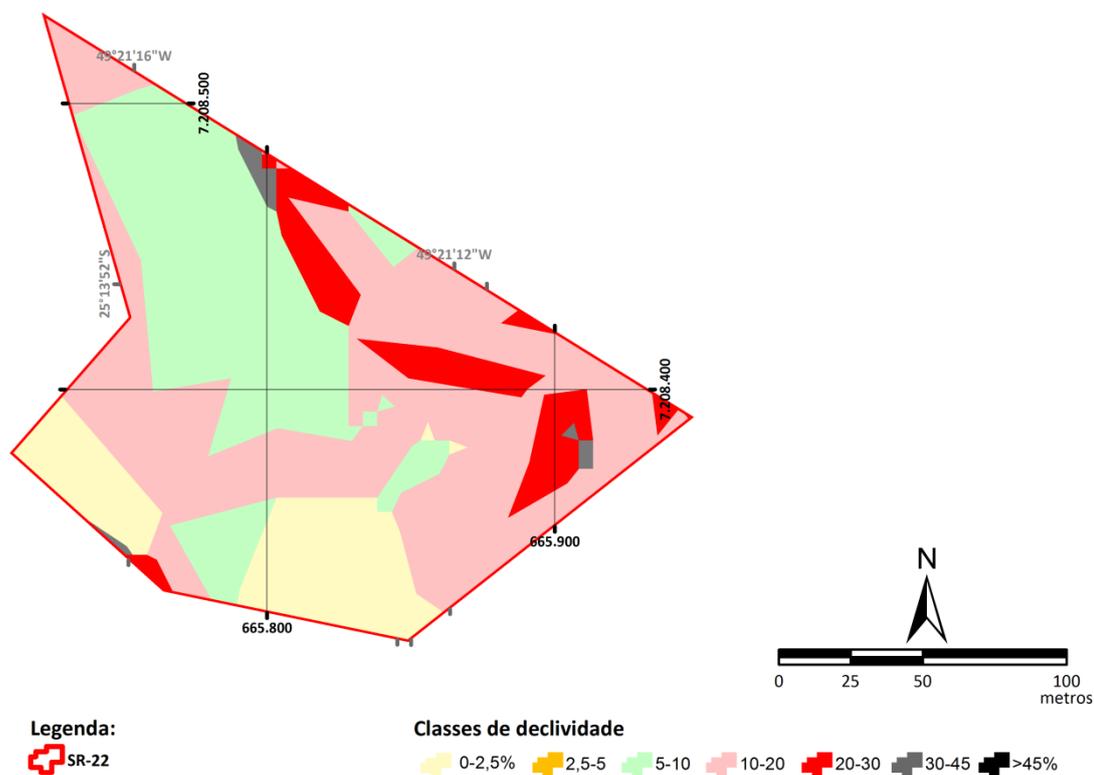
O Setor de Risco é constituído pela meia encosta de um morro a qual apresenta declividade acentuada ao longo de sua vertente situada a nordeste, que se encontra ocupada por residências em suas ombreiras (Figura 2).

Figura 2. Mapa de declividade do setor avaliado. Escala indicada. (FONTE: ITCG)

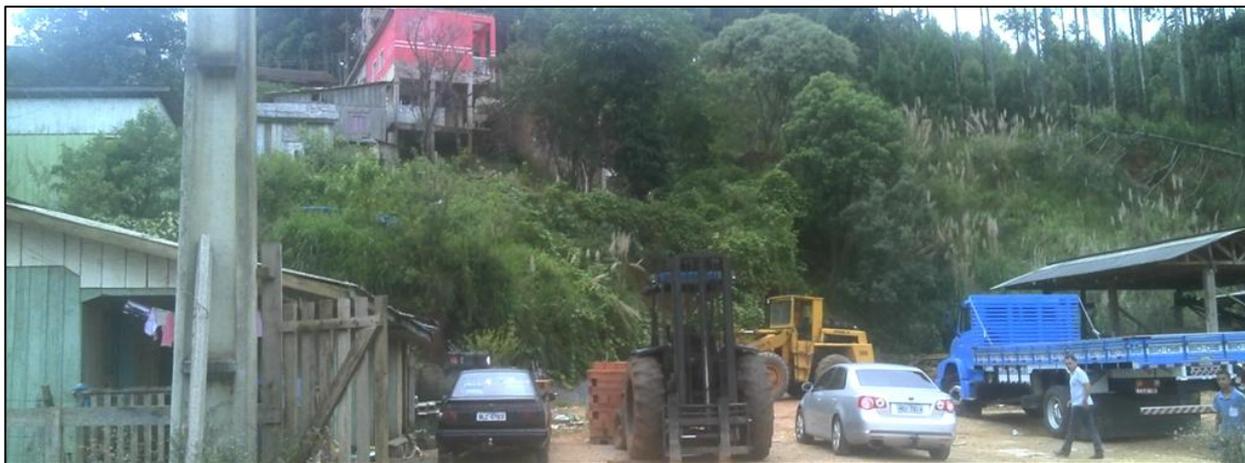
A área apresenta vegetação somente ao longo da vertente íngreme, situada na porção nordeste do setor de risco (Fotografia 1). As porções onde há maior preservação de áreas verdes são sempre aquelas menos favoráveis a ocupação, ou seja, nas áreas escarpadas no terreno.

**Fotografia 1.** Vegetação de pequeno a médio porte existente no SR. (DSC00594).

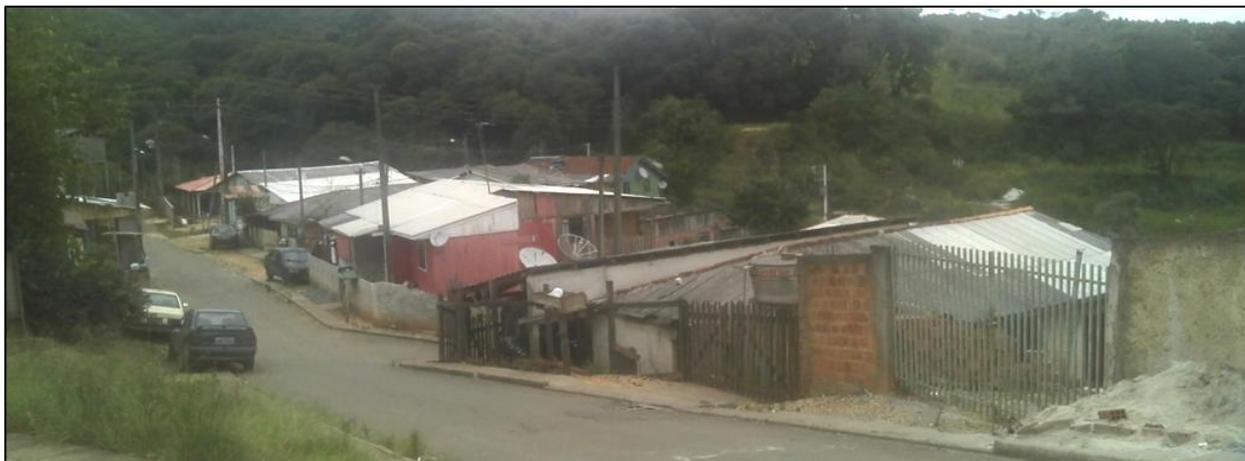
**Fotografia 2.** Rua Francisco Luis Santos (DSC00595).

As edificações presentes na área avaliada são predominantemente constituídas de alvenaria e podem ser classificadas como habitações de baixo a médio padrão (Fotografia 2). Nas paredes e muros das residências existentes no setor não foram constatadas rachaduras ou marcas relacionadas à movimentação do terreno.

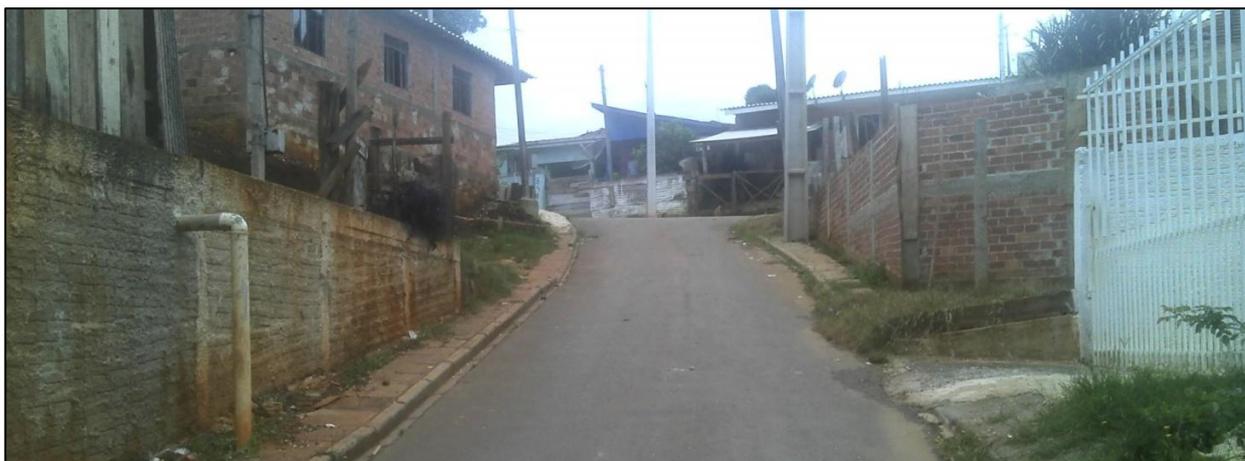
**Fotografia 3.** Rua Maria das Dores (DSC00598).

A localidade onde está situada o SR-22 é servido por redes de energia elétrica e abastecimento de água. As ruas são pavimentadas com asfalto (Fotografia 3) e possuem galerias de água pluviais (GAP).

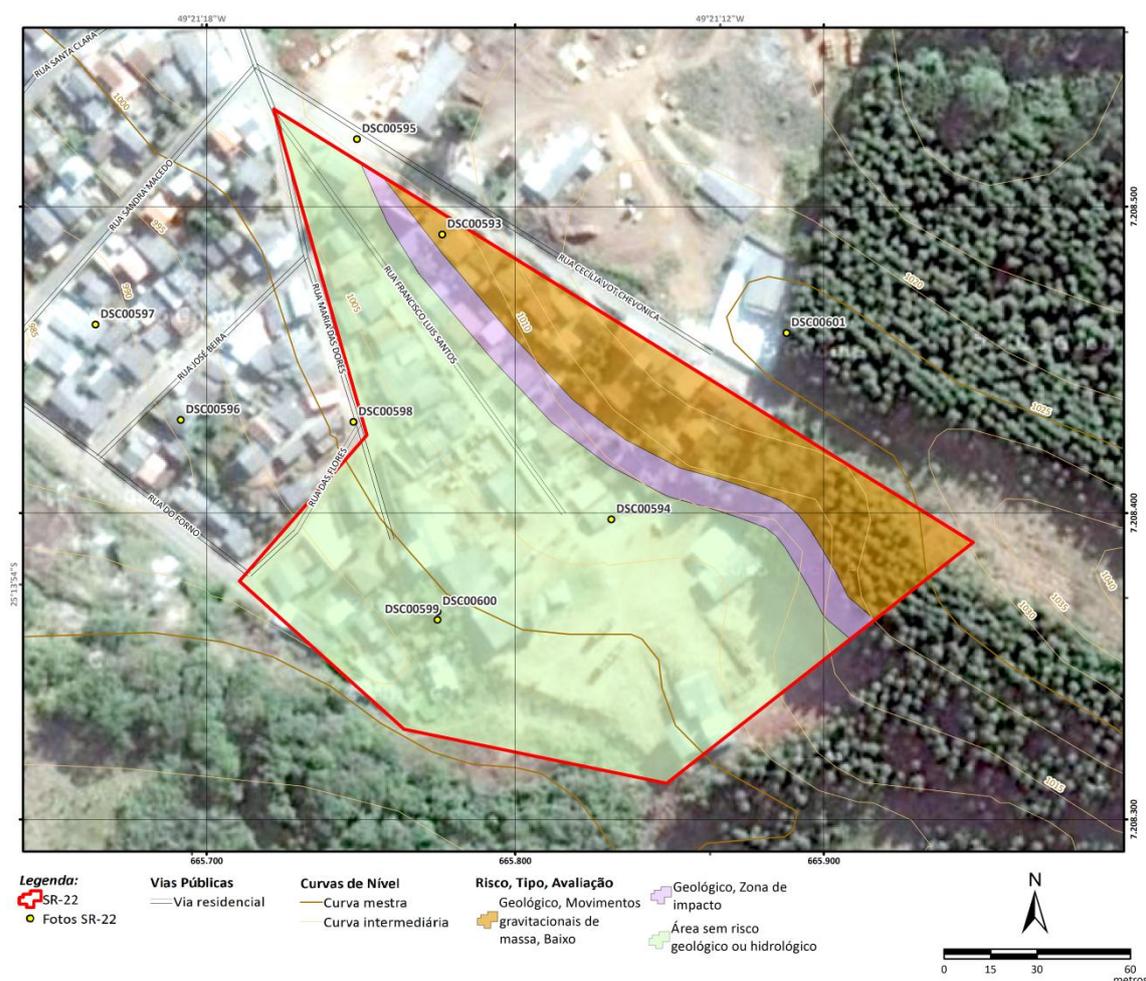
O setor avaliado possui risco geológico a movimentos gravitacionais de massa (MGM) e zona de impacto. Com base nessa subdivisão foi possível classificar o risco em cada porção, conforme apresenta a **Figura 3**.

Figura 3. Subdivisão do SR-22 em função do risco geológico.

A meia encosta do setor vistoriado possui risco geológico **BAIXO** de movimento gravitacional de massa (MGM) em vertentes de alta declividade nas áreas densamente habitadas. As **Tabelas 1, 2, 3** demonstram como foi realizada a classificação de risco quanto aos parâmetros de suscetibilidade, instabilidade e vulnerabilidade dentro desta porção do setor. Em negrito a avaliação feita para cada parâmetro dentro do setor.

A planta de situação apresentada na **Figura 3** subdivide os setores com risco geológico de movimento gravitacional de massa ao longo de suas vertentes, delimita a sua zona de impacto, os cursos d'água passíveis de assoreamento e área sem risco geológico ou hidrológico. Cabe ressaltar que a base topográfica utilizada na planta não apresenta uma escala de detalhe adequada a geomorfologia local.
