# **SETORIZAÇÃO DE RISCO**

## **SR-43**

**Secretaria do Estado do Meio Ambiente e Recursos Hídricos (SEMA)**

Jardim Ana Rosa II – Colombo – PR

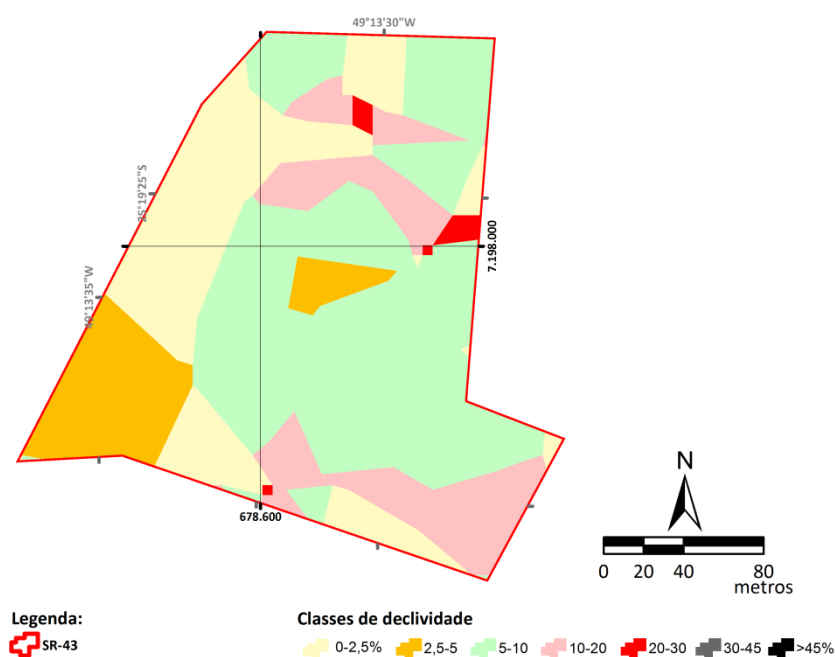
O setor de risco avaliado está localizado em uma área que apresenta predominantemente um relevo plano próximo aos cursos d'água em suas porções sul, norte e oeste (Fotografia 1). De acordo com o mapa de declividade essa porção do setor apresenta as classes variando entre 0 – 2,5% e 5 – 10%. Na porção central e leste o setor possui uma paisagem suavemente ondulada (Fotografia 2) tendo uma declividade de 10 – 20% e 20 – 30%. A distribuição das classes de declividade do setor avaliado são observadas na **Figura 2**.

**Figura 2.** Mapa de declividade do setor avaliado. Escala indicada. (FONTE: ITCG)

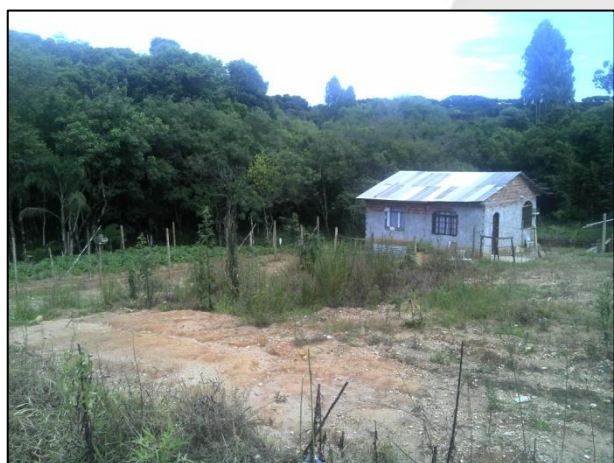
**Fotografia 1.** Relevo plano próximo a várzea do rio Arruda. (DSC00294).

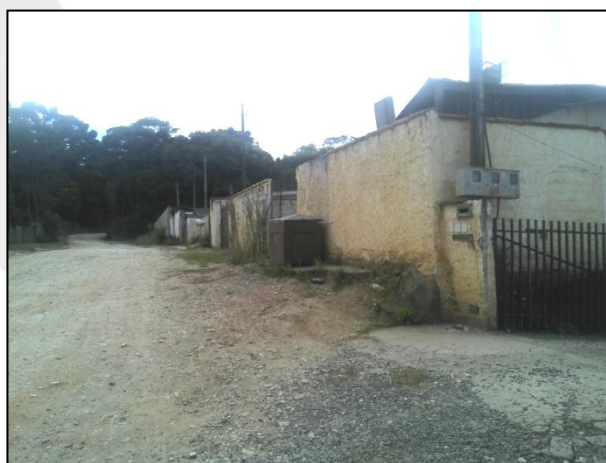
**Fotografia 2.** Relevo suavemente ondulado na porção leste do setor de risco (DSC00300).

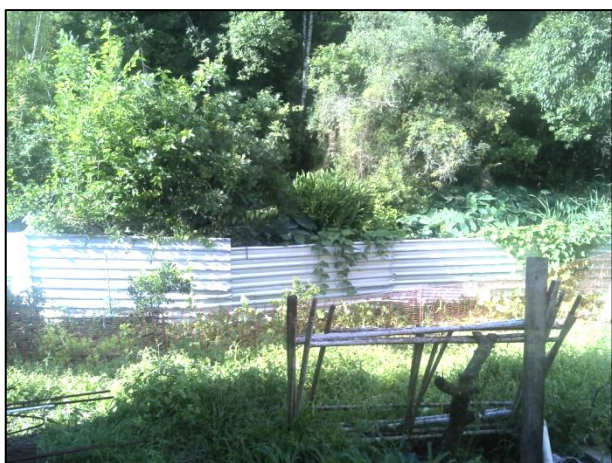
O setor de risco apresenta uma vegetação arbórea contínua com porte médio e grande ao longo da faixa da área preservação permanente (APP) do rio Arruda (Fotografia 3). A faixa de APP de 30 m é parcialmente preservada no terreno avaliado. Nas demais porções do setor a vegetação é predominantemente rasa, com núcleos isolados de médio porte (Fotografia 4).

**Fotografia 3.** Mata de médio e grande porte na APP do rio Arruda (DSC00292).

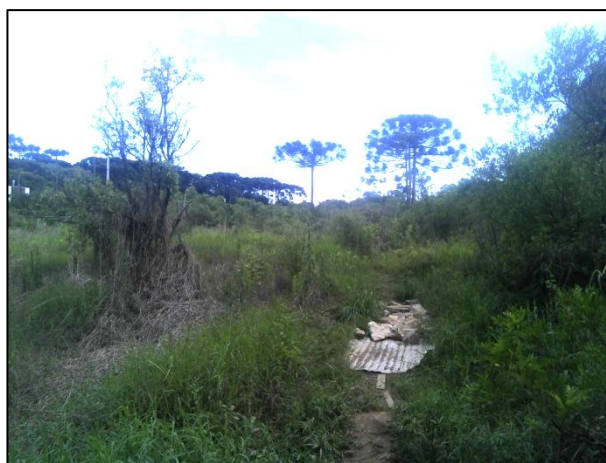
**Fotografia 4.** Vegetação de pequeno e médio porte no setor de risco (DSC00298).

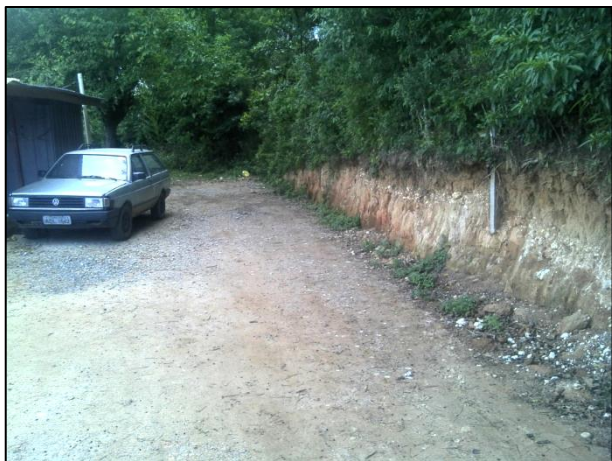
**Fotografia 5.** Árvores isoladas de grande porte no setor avaliado (DSC00296).

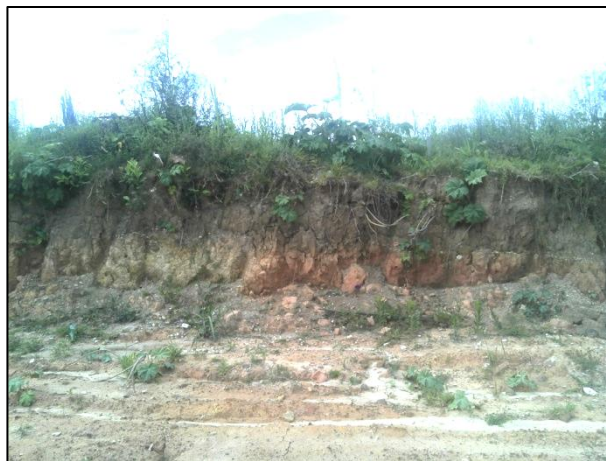
**Fotografia 6.** Vegetação de pequeno e médio porte no setor de risco (DSC00304).

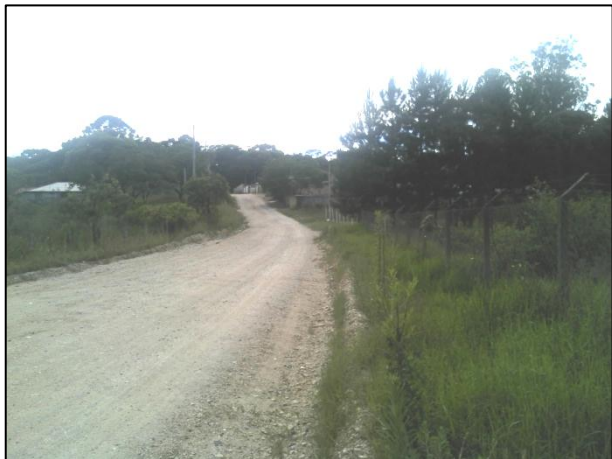
**Fotografia 9.** R. Rodolfo Camargo (DSC00299).

A localidade onde está situada o SR-43 é servida por rede de energia elétrica e abastecimento de água. Entretanto, o setor não é servido por saneamento básico, às ruas não são pavimentadas com asfalto (Fotografia 9) e a instalação das galerias de água pluviais (GAP) está inacabada (Fotografia 10).

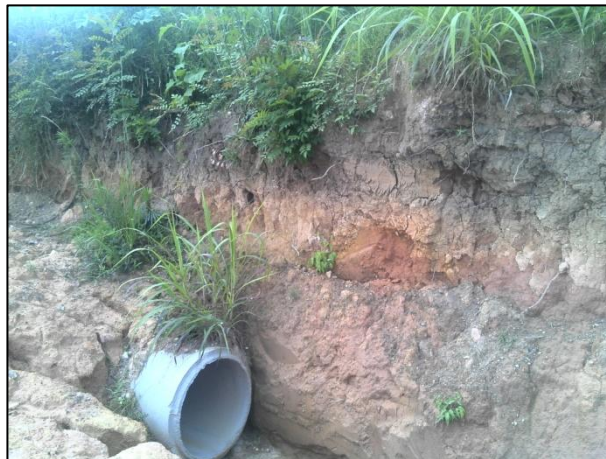
**Fotografia 10.** Tubulação da galeria de água pluvial (GAP). (DSC00303).

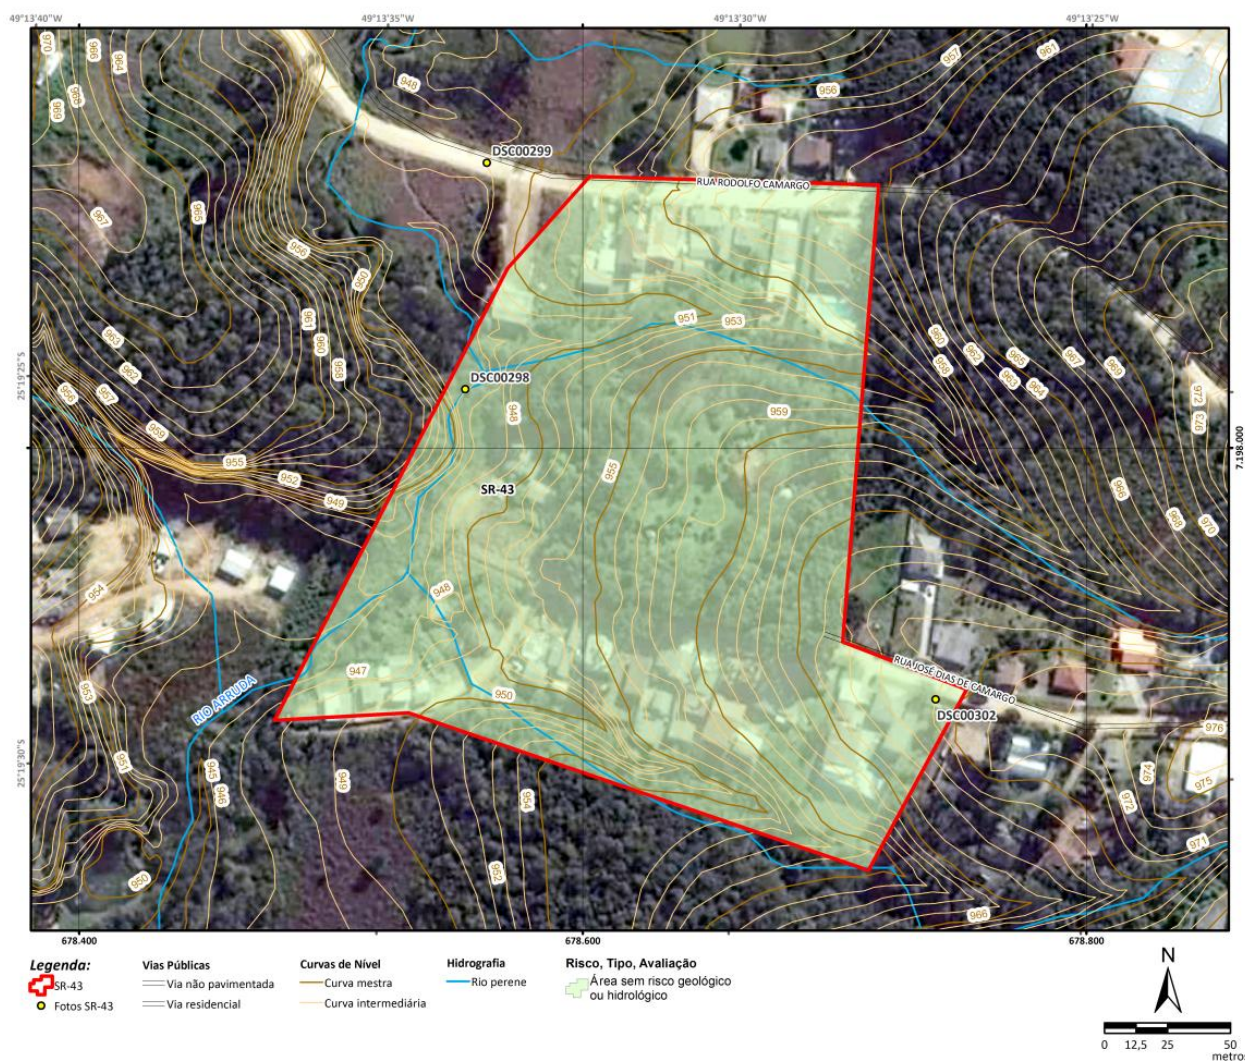
O setor avaliado não possui fatores preponderantes para que fosse subdividido, para tanto será discutido como um todo, conforme apresenta a **Figura 3**.

Figura 3. Setor de risco sem subdivisões.

Mediante as informações levantadas, apresentadas e discutidas neste relatório, o setor de risco SR-43 não possui riscos, tanto geológicos quanto hidrológicos, conforme apresentado na **Figura 3**.
