# SETORIZAÇÃO DE RISCO SR-36

**Setor de Risco SR-36****Relatório Técnico, 14 páginas****Preparado para: Secretaria do Estado do Meio Ambiente e Recursos Hídricos (SEMA)****SUMÁRIO**

**SETOR DE RISCO 36**

Jardim Dona Luiza – Almirante Tamandaré – PR

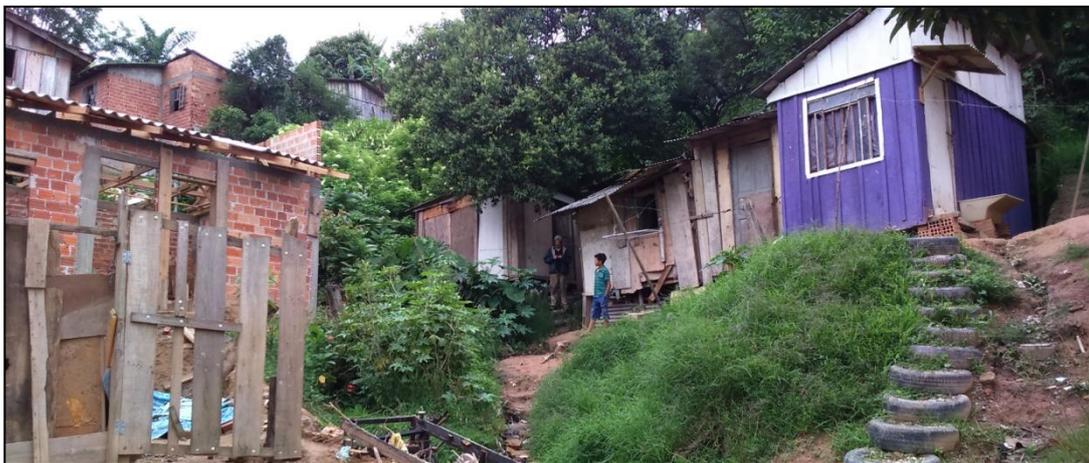
**Fotografia 1.** Encosta íngreme ocupada por habitações.

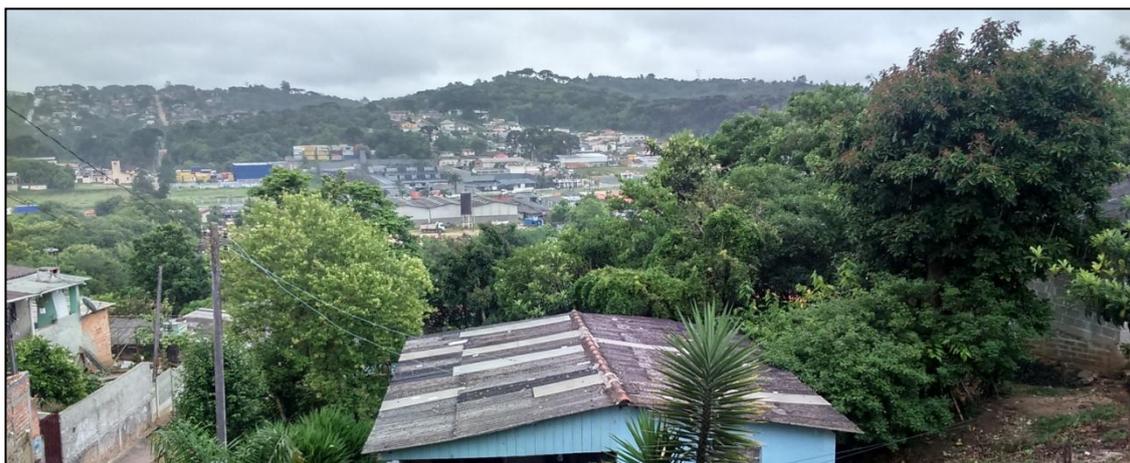
A área apresenta matas de médio porte, as quais são contínuas ao longo das encostas do setor avaliado. Nas porções ocupadas por habitações há o predomínio de vegetação rasteira (Fotografia 2).

**Fotografia 2.** Vegetação do setor avaliado. (DSC0031\_6).

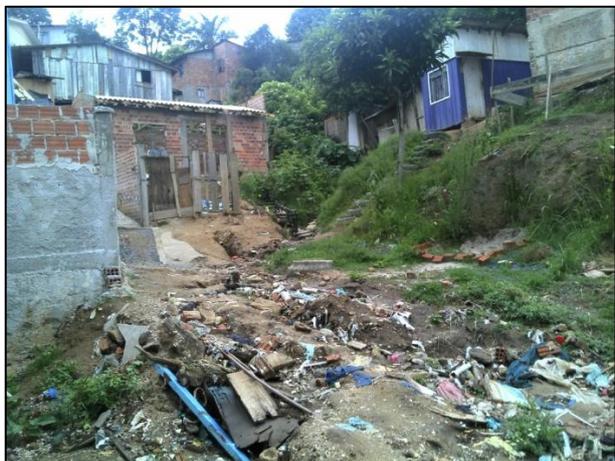
Na porção norte do setor avaliado (Fotografias 3 e 4), foi relatado eventos de enxurradas, os quais são recorrentes e são causadas pela alta declividade da encosta, sendo ainda potencializados pela ausência de um sistema de drenagem.

**Fotografia 3.** Local de ocorrência de enxurradas. (DSC00235).

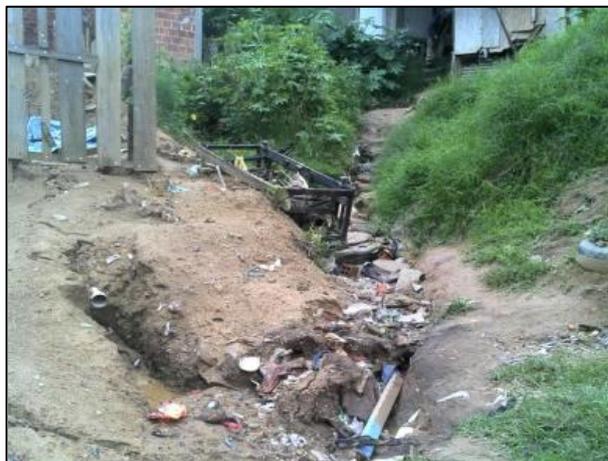
**Fotografia 4.** Entulhos e resíduos de origem diversa no local em que são registrados eventos de enxurradas (DSC00236).

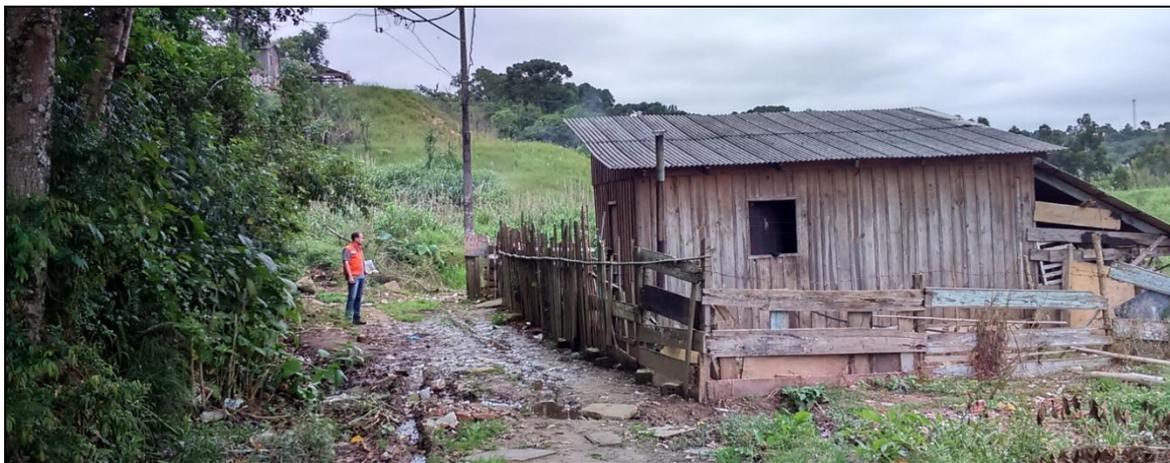
As áreas habitadas próximas ao rio Barigui foram delimitadas com baixo risco de inundação (Fotografia 5). Além disso, verificou-se ao longo do curso d'água, dessa porção do setor, que o mesmo encontra-se assoreado por materiais de origem diversa e pelos sedimentos do desmoronamento das margens do canal.

**Fotografia 5.** Vegetação do setor avaliado. (DSC0019\_7).

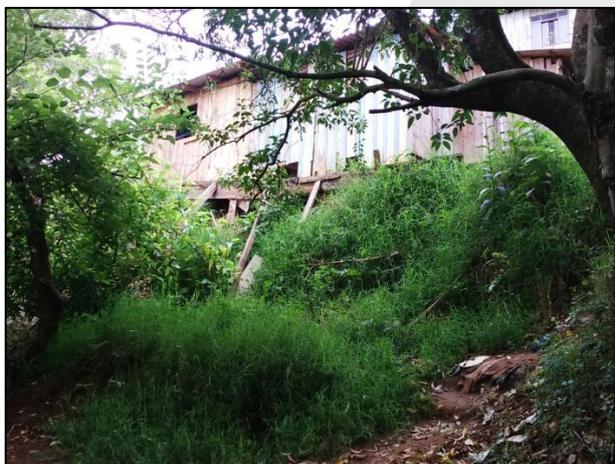
No setor avaliado há construções de baixo e médio padrão construtivo (Fotografias 6 e 7) ao longo das ombreiras das vertentes, cujos locais são potencialmente perigosos, haja vista os fatores indicativos de movimentos gravitacionais de massa (MGM), o desnivelamento de estruturas (fundações), além das feições indicativas naturais de movimentação descritas no item 8. Enquanto na zona potencial de impacto dos MGM há ocupações de baixo padrão construtivo. O setor avaliado apresenta em torno de 240 residências, no qual estima-se que habitem aproximadamente 960 pessoas.

**Fotografia 6.** Fundação da edificação na vertente íngreme em solo inconsolidado do embasamento. (DSC0015\_11).

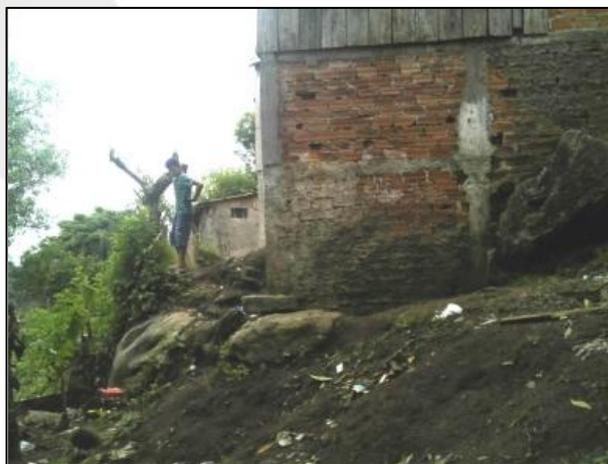
**Fotografia 7.** Fundações desniveladas sobre a vertente íngreme. (DSC00233).

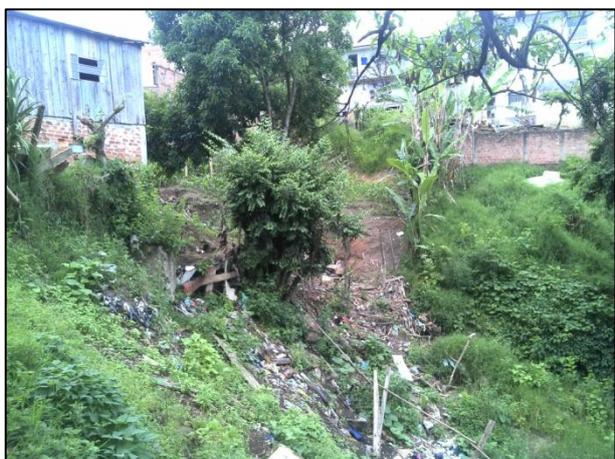
O setor avaliado apresenta feições de instabilidade ao longo de suas vertentes, relacionadas a movimentos gravitacionais de massa (Fotografia 8 e 9), os quais são indicados por árvores inclinadas e trincas no terreno.

**Fotografia 8.** Árvores inclinadas. (DSC00226).

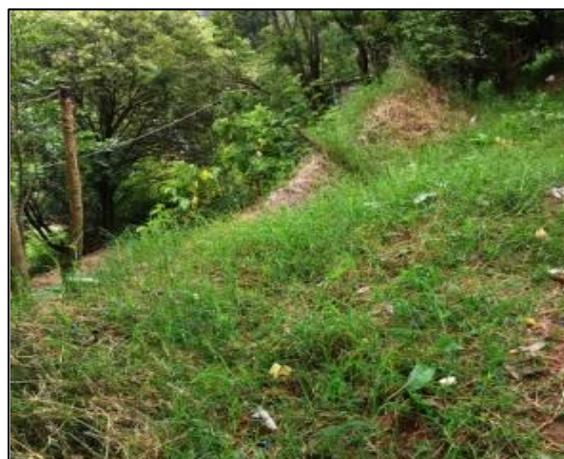
**Fotografia 9.** Trincas no terreno. (DSC0010\_14).

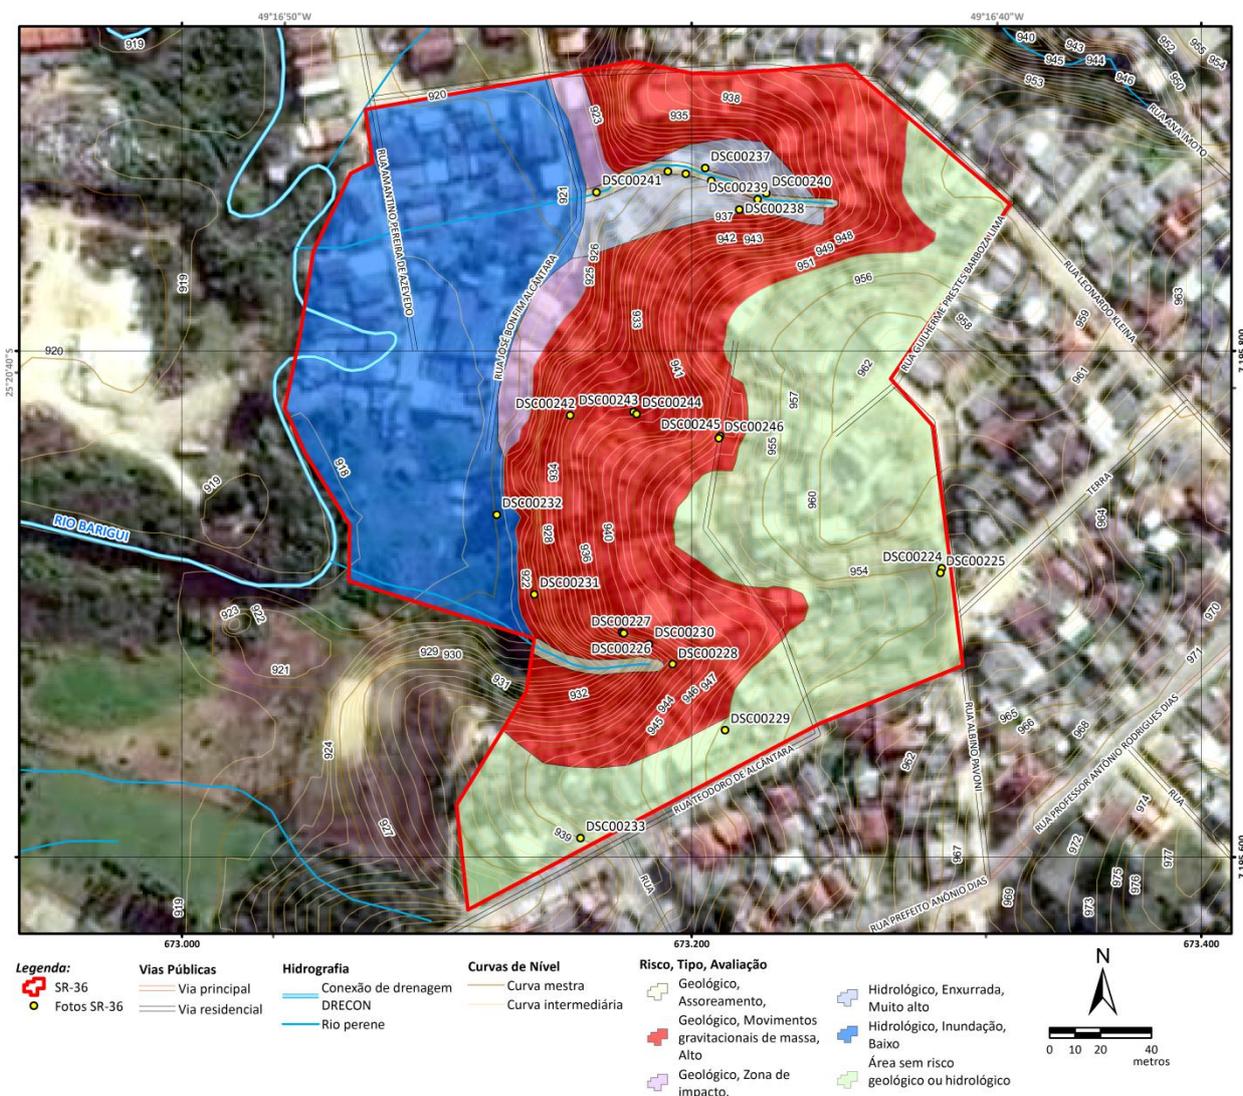
Figura 3. Subdivisão do SR-36 em função do risco geológico e hidrológico.

O setor avaliado possui riscos geológicos relacionados a movimentos gravitacionais de massa (MGM) ao longo de suas encostas, risco de enxurrada e o risco de inundação próximo à margem do rio Barigui. Esta subdivisão é apresentada graficamente na **Figura 3**.

A planta de situação apresentada na **Figura 3** subdivide os setores com risco geológico de movimento gravitacional de massa ao longo de suas vertentes, delimita a sua zona de impacto, os cursos d'água passíveis de assoreamento e área sem risco geológico ou hidrológico.

**Contudo, conclui-se que o SR-36 apresenta evidentes feições de suscetibilidade, instabilidade e vulnerabilidade de terreno e que com base na classificação proposta o mesmo possui sua avaliação de risco a MGM como MUITO ALTA e eventos hidrológicos como BAIXA.**
