# **SETORIZAÇÃO DE RISCO**

## **SR-34**

**Secretaria do Estado do Meio Ambiente e Recursos Hídricos (SEMA)**

Jardim Arco Iris – Almirante Tamandaré – PR

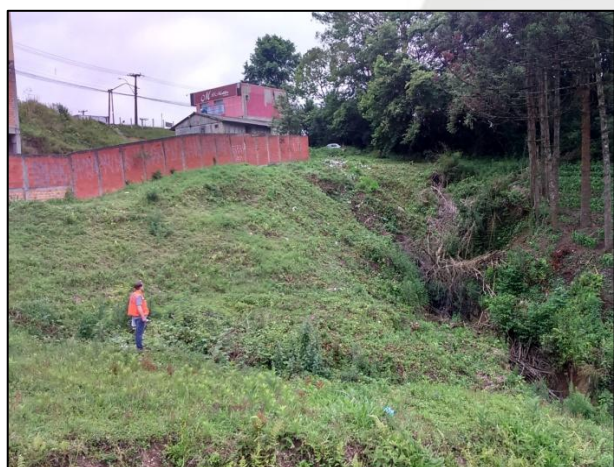
**Fotografia 1.** Cabeceira de drenagem na porção noroeste da área avaliada. (DSC00193).

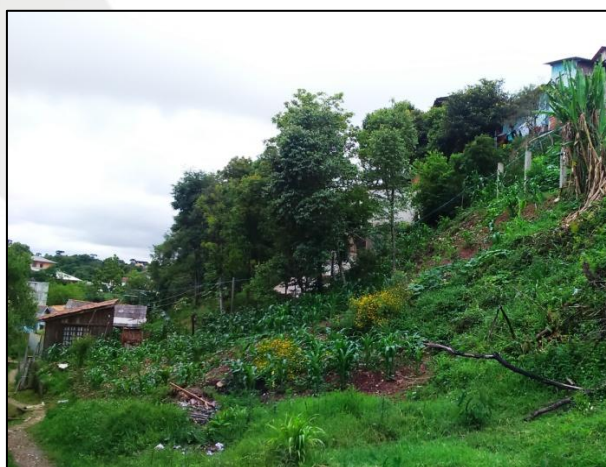
**Fotografia 2.** Encosta de alta declividade na porção noroeste da área avaliada (DSC00179).

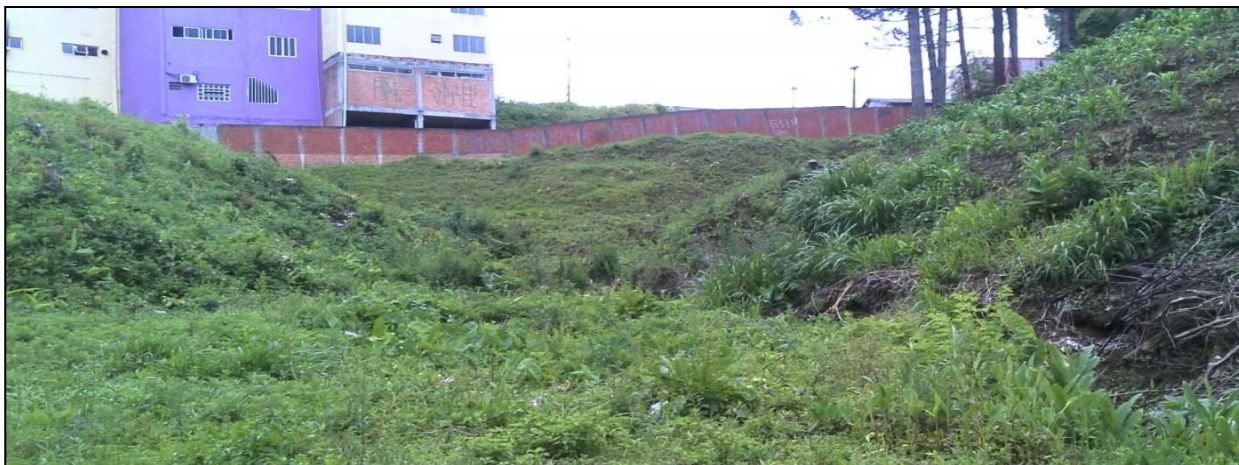
**Fotografia 3.** Fundo de vale da porção noroeste do setor avaliado. (DSC0162).

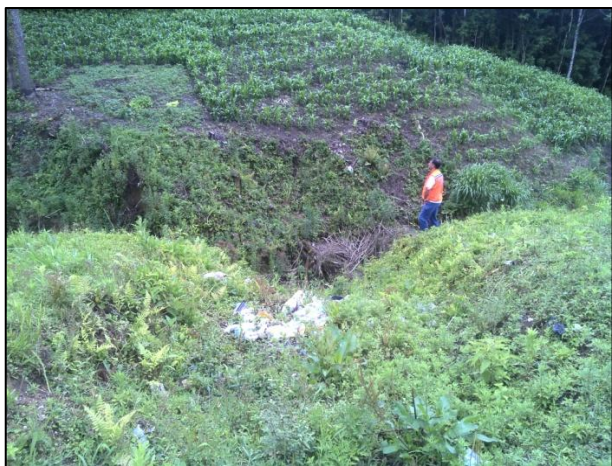
A área apresenta vegetação de médio porte nas encostas, contudo há no setor de risco o predomínio de vegetação rasteira, com alguma agricultura de subsistência em locais restritos (Fotografias 4 e 5).

**Fotografia 4.** Vegetação rasteira na porção noroeste da área avaliada. (DSC00211).

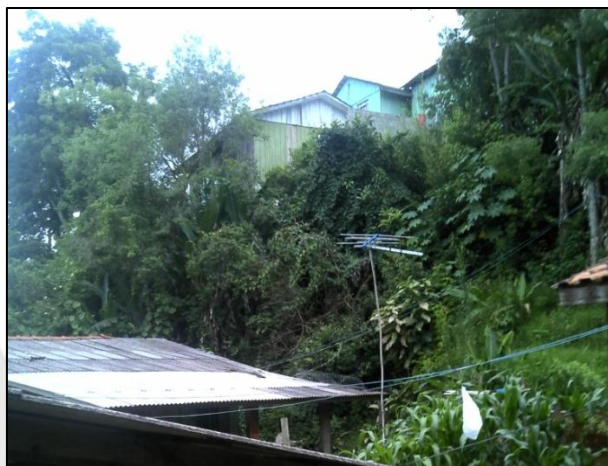
**Fotografia 5.** Vegetação de médio porte na encosta do setor avaliado (DSC00216).

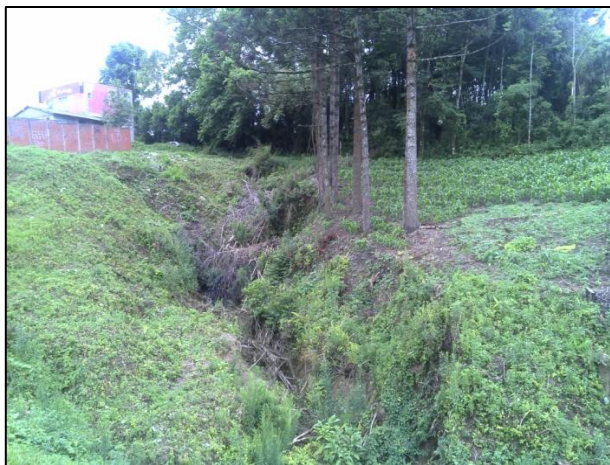
O setor avaliado apresenta uma cabeceira de drenagem a partir da qual nasce um curso d'água que segue com direção para sudoeste (Fotografias 6 e 7), o qual apresenta leito retilíneo tendo um canal com largura de até 1 m, com uma profundidade da lâmina de água de no máximo 0,3 m. O curso d'água encontram-se num contínuo processo de assoreamento de seu canal por sedimentos e materiais diversos (lixos e entulhos), além de apresentar suas margens ocupadas por habitações.

A qualidade das águas correntes destes córregos está comprometida devido ao lançamento de resíduos domésticos.

**Fotografia 6.** Cabeceira do curso d'água. (DSC00193).

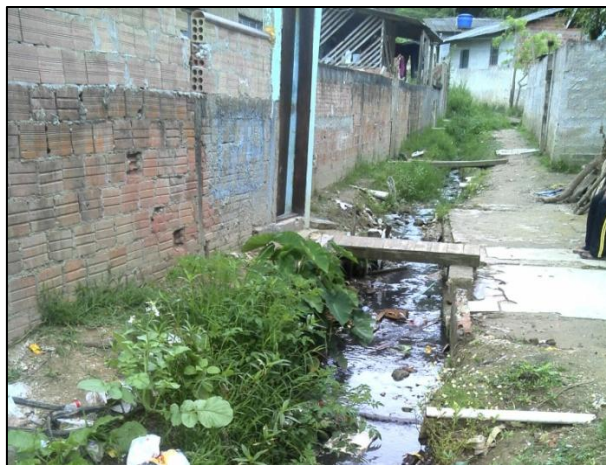
**Fotografia 7.** Drenagem canalizada na porção nordeste da área. (DSC00179).

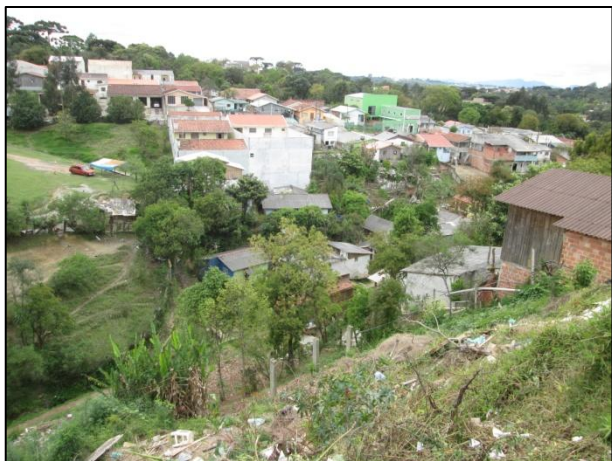
O setor avaliado apresenta em torno de 79 residências, estima-se que no setor habitem aproximadamente 316 pessoas. Há construções de baixo a médio padrão construtivo ao longo das ombreiras das vertentes e no fundo de vale (Fotografias 8 e 9).

**Fotografia 8.** Edificações das vertentes e do fundo de vale. (DSC00196).

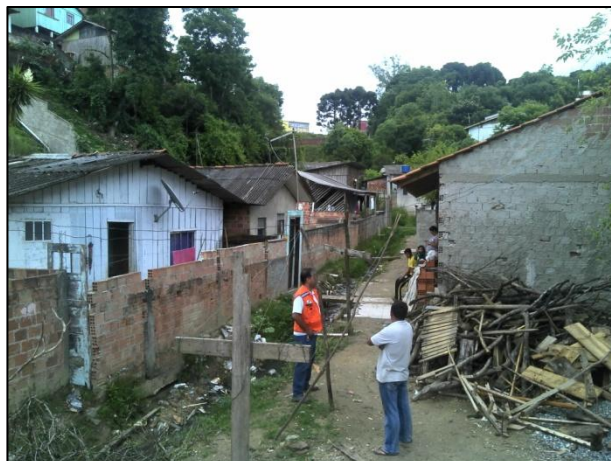
**Fotografia 9.** Edificações no fundo de vale. (DSC00201).

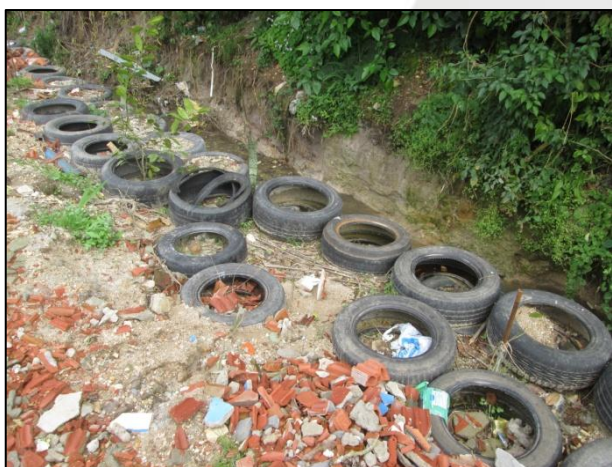
O setor avaliado não apresenta feições de instabilidade ao longo de suas vertentes, relacionadas a movimentos gravitacionais de massa, contudo, foram observadas na porção sudeste que o curso de água encontra-se assoreado e suas margens estão solapadas (Fotografias 10 e 11). Para conter o abatimento das margens (movimento gravitacional de massa), foi improvisado um “muro de contenção” com pneus elaborado pelos próprios moradores do local.

**Fotografia 10.** Pneus colocados ao longo da margem do canal para a estabilização de solapamento e abatimento. (DSC00186).

As áreas habitadas próximas as margens do curso de água na porção sudeste, foram delimitadas com baixo risco de inundação, haja visto que já houve um (1) evento de inundação nos últimos cinco (5) anos. Além disso, verificou-se ao longo do curso d'água, dessa porção do setor, que o mesmo encontra-se assoreado por materiais de origem diversa e pelos sedimentos do desmoronamento das margens do canal.

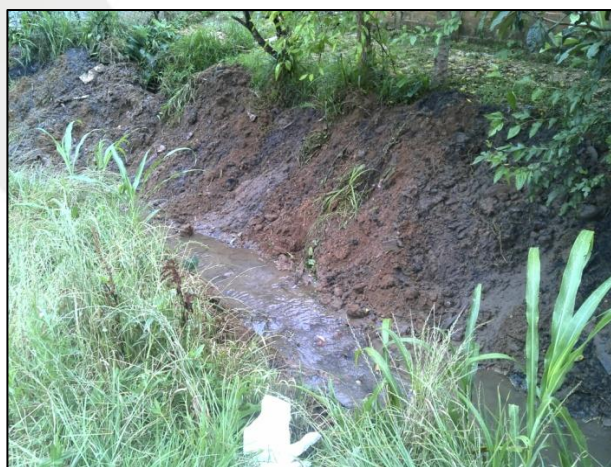
**Fotografia 11.** Margens do curso d'água do setor avaliado (DSC00221).

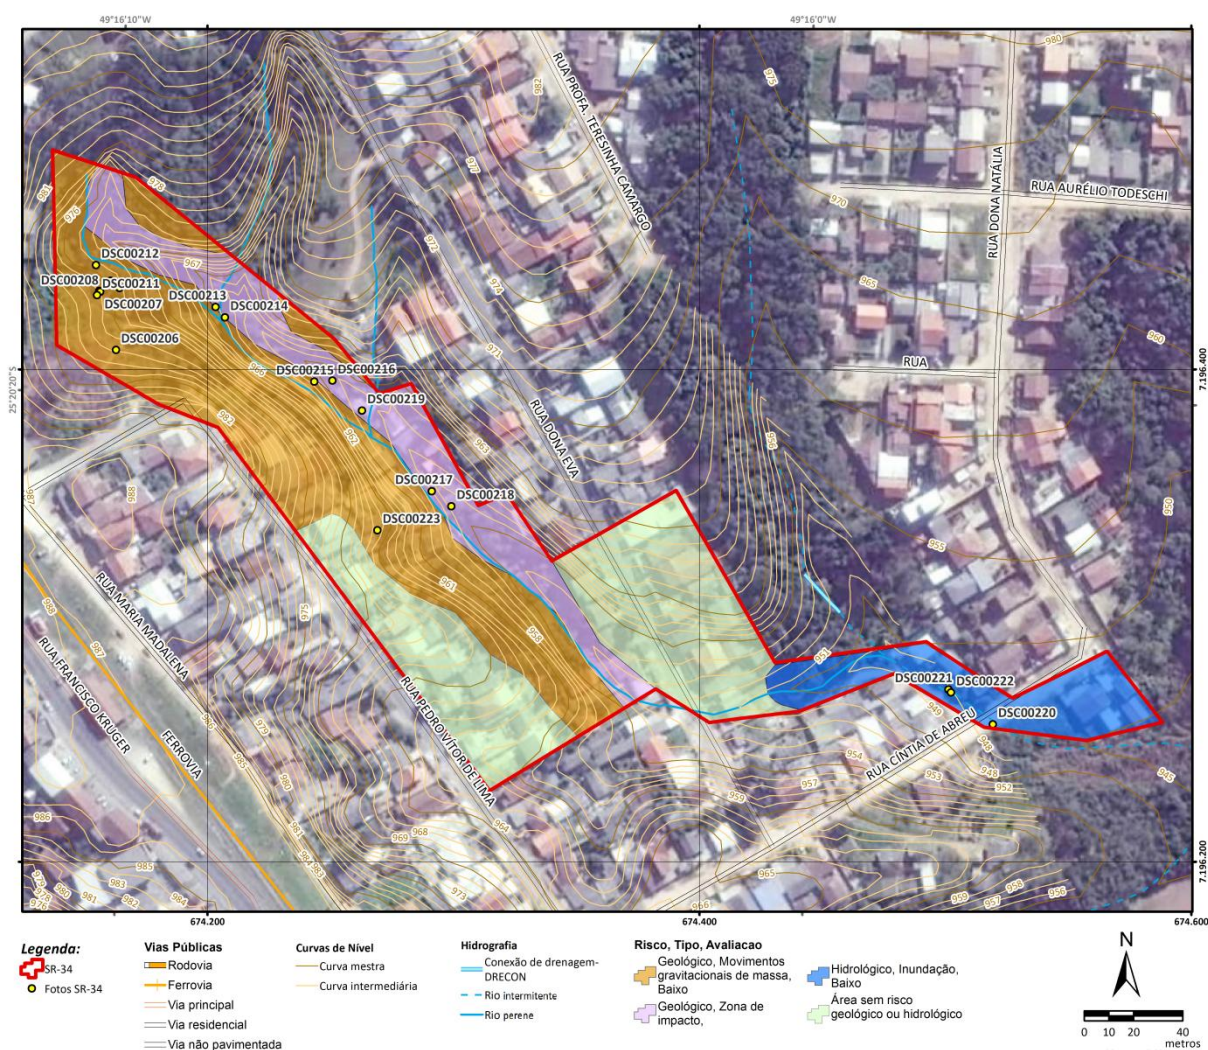
O setor avaliado possui riscos geológicos relacionados a movimentos gravitacionais de massa (MGM) ao longo de suas encostas e risco de inundação próximo as margens do curso d'água, o que justifica a subdivisão conforme apresenta a **Figura 3**.

**Figura 3.** Subdivisão do SR-34 em função do risco geológico e hidrológico.

As áreas sujeitas a risco hidrológico por erosão/assoreamento foram definidas a partir de observações de campo e pela topográfica fornecida pelo contratante. A planta de situação apresentada na **Figura 3** subdivide os setores com risco geológico de movimento gravitacional de massa ao longo de suas vertentes, delimita a sua zona de impacto, os cursos d'água passíveis de assoreamento e área sem risco geológico ou hidrológico.
