# SETORIZAÇÃO DE RISCO SR-6

# Setor de Risco SR-6 Relatório Técnico, 11 páginas

# LOCAL DE EXECUÇÃO DOS SERVIÇOS SETOR DE RISCO 6

Rio Branco do Sul - PR

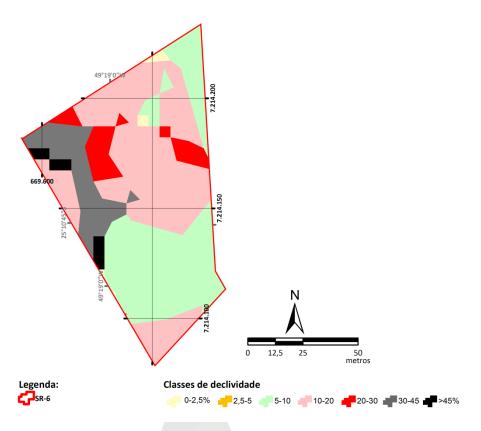
O setor de risco é constituído pelo topo de morro e sua meia encosta, a qual possui uma declividade acentuada em sua porção nordeste, junto à Rua Sete de Abril, que suaviza em direção a sudoeste. O setor de risco é ocupado predominantemente por residências de médio padrão construtivo (**Figura 2**).

Figura 2. Mapa de declividade do setor avaliado. Escala indicada. (FONTE: ITCG)

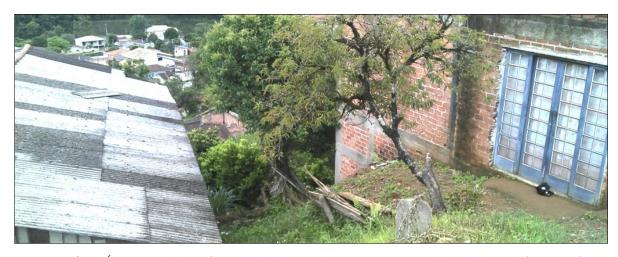
No setor de risco há feições indicativas de instabilidade no local em que houve um movimento gravitacional de massa (item 13). Nesse local são observadas arvores inclinadas (Fotografia 6).

Fotografia 6. Árvores inclinadas próximo ao local em que houve movimento gravitacional de massa (DSC00466).

Há 10 anos houve no SR um evento de movimento gravitacional de massa (MGM) na meia encosta próxima a Rua Sete de Abril. O evento foi deflagrado a partir do corte de talude para ocupação residencial do terreno.

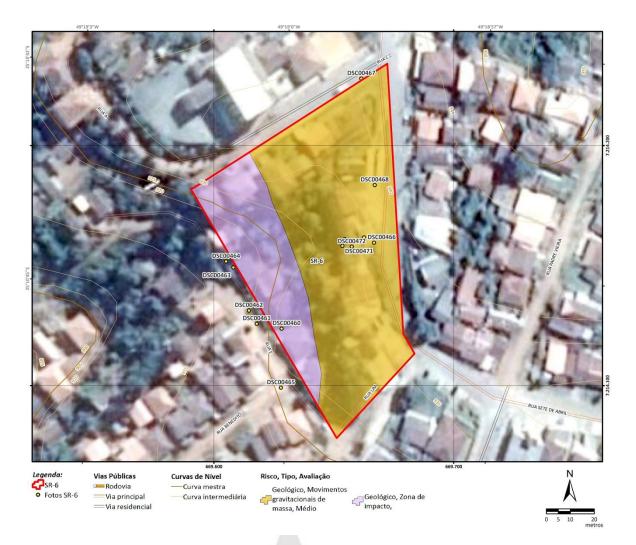
O SR possui riscos geológicos relacionados a movimentos gravitacionais de massa (MGM's) ao longo de suas encostas e zona de impacto, conforme apresenta a **Figura 3**.

Figura 3. Subdivisão do SR-6 em função do risco geológico.

A meia encosta do setor vistoriado possui risco geológico **MÉDIO** de movimentação gravitacional de massa (MGM) por apresentar encostas íngremes, histórico de acidentes e atualmente possui feições indicativas de instabilidade. As **Tabelas 1, 2, 3 e 4** demonstram a classificação de risco do setor.

A planta de situação apresentada na Figura 3 subdivide os setores com risco geológico de movimento gravitacional de massa ao longo de suas vertentes, delimita a sua zona de impacto e os cursos d'água passíveis de assoreamento.

Contudo, conclui-se que o SR-6 apresenta evidentes feições de suscetibilidade, instabilidade e vulnerabilidade de terreno e que com base na classificação proposta o mesmo possui sua avaliação de risco a MGM como MÉDIA.
