**Relatório de visita**

**Localidade:** Francisco Beltrão

**Local da vistoria:** rua Aurélio Franciscan nº350 , Bairro Marrecas

**Data da vistoria:** 1 de julho de 2014

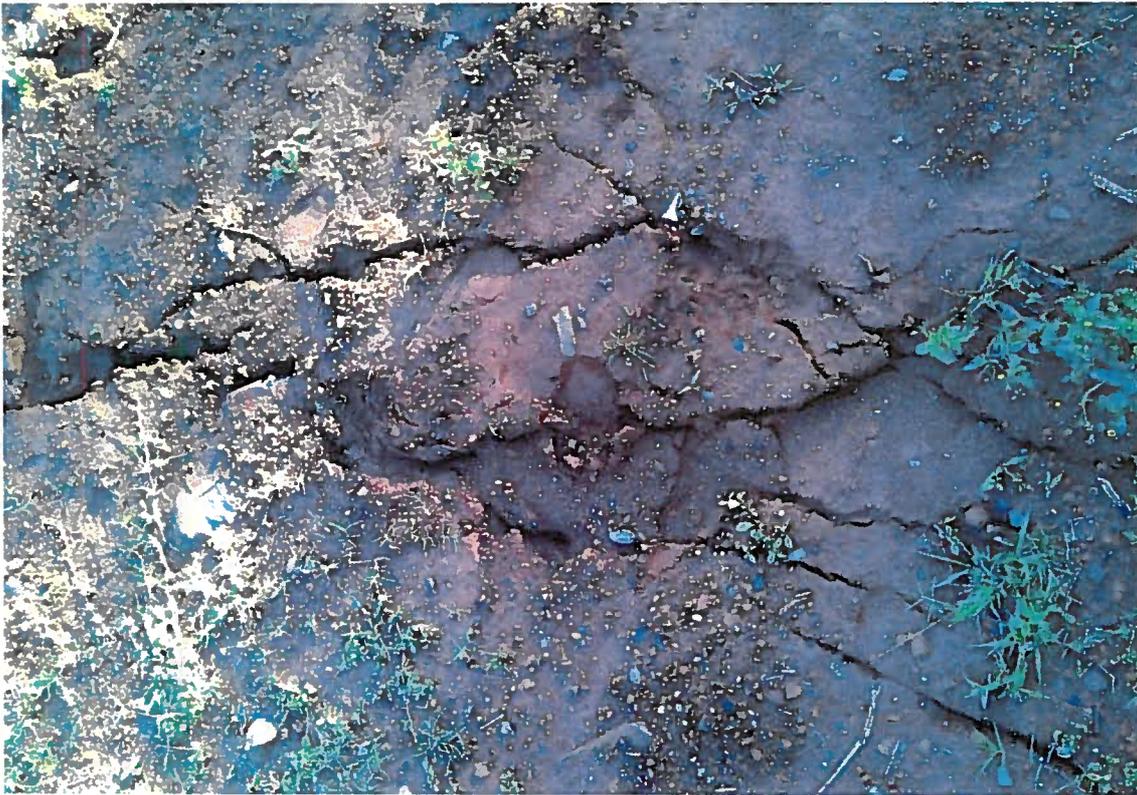
Foto mostrando trinca secundária, a umidade e a inconsistência do solo.

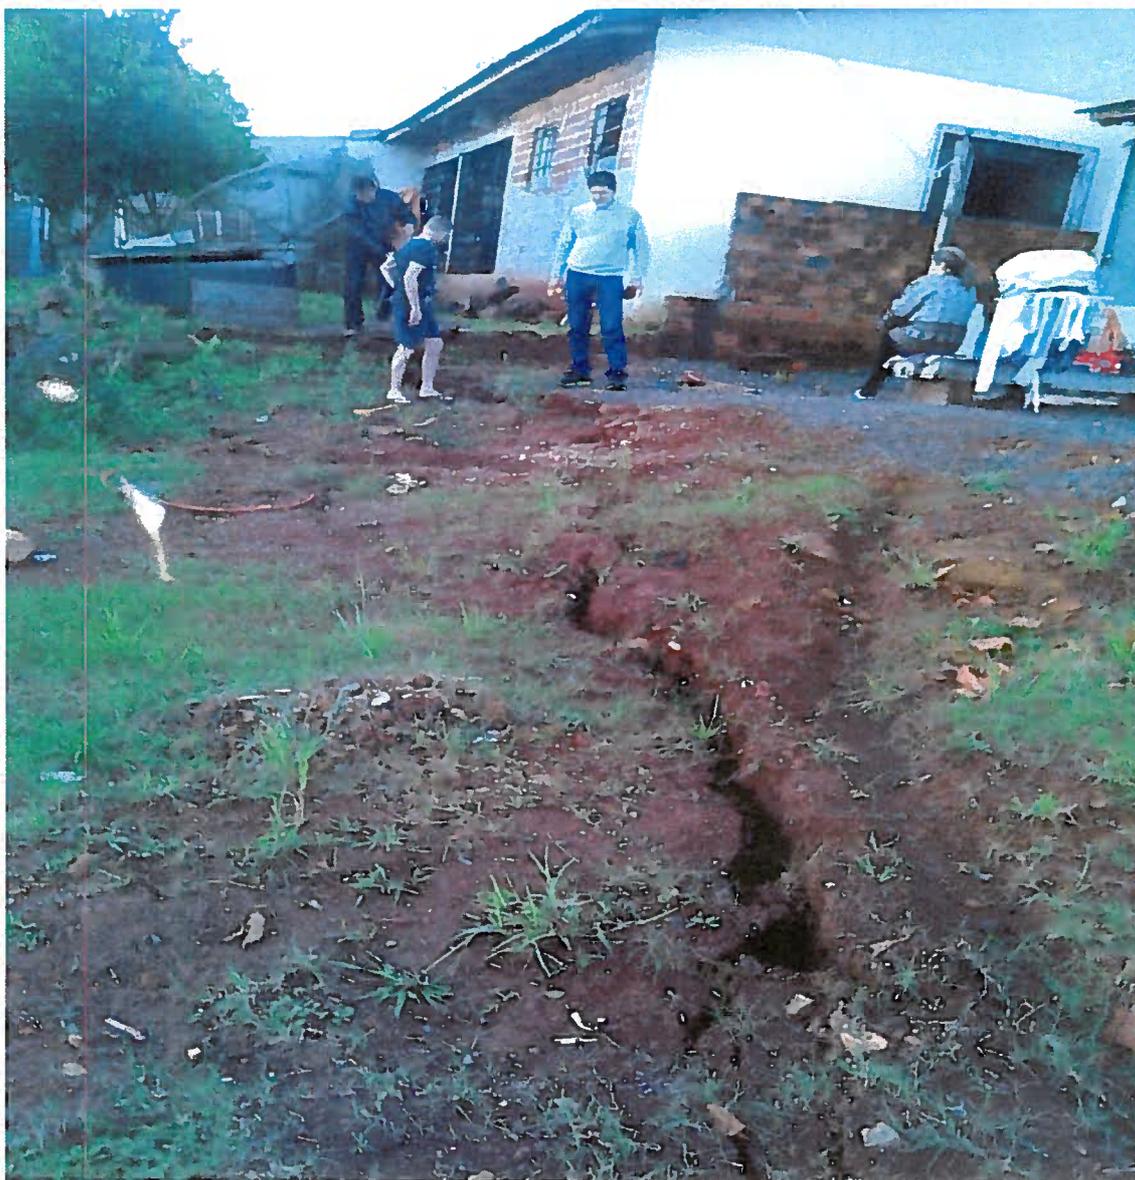
Trincas abertas de até 200 m, subparalelas formando um semi-arco ou anfiteatro no pátio atrás das residências dos proprietários anteriormente citados. A trinca principal tem uma abertura de mais ou menos 10 cm, e em determinados locais apresenta rejeitos vertical (abatimento) de até 10 cm. Esta trinca, deslocou o cano de esgoto da casa do Sr. Messias C. Junior e, também deslocou o muro de divisa de propriedade e rachou o piso da varanda da casa do Sr. Lauri Kominkiewicz. Deslocou o muro de contenção de aterro atrás da casa do Sr. Marcos Dumel. Todo o terreno encontra-se úmido e muito fofo.

Foto mostrando a trinca principal. Notar a abertura e rejeito vertical.

Após qualquer chuva, os moradores e o Coordenador da COMDEC devem ficar atentos a abertura e/ou deslocamento vertical das trincas. Caso haja movimentação dessas trincas todas as residências situadas na área de risco deverão ser interditadas.

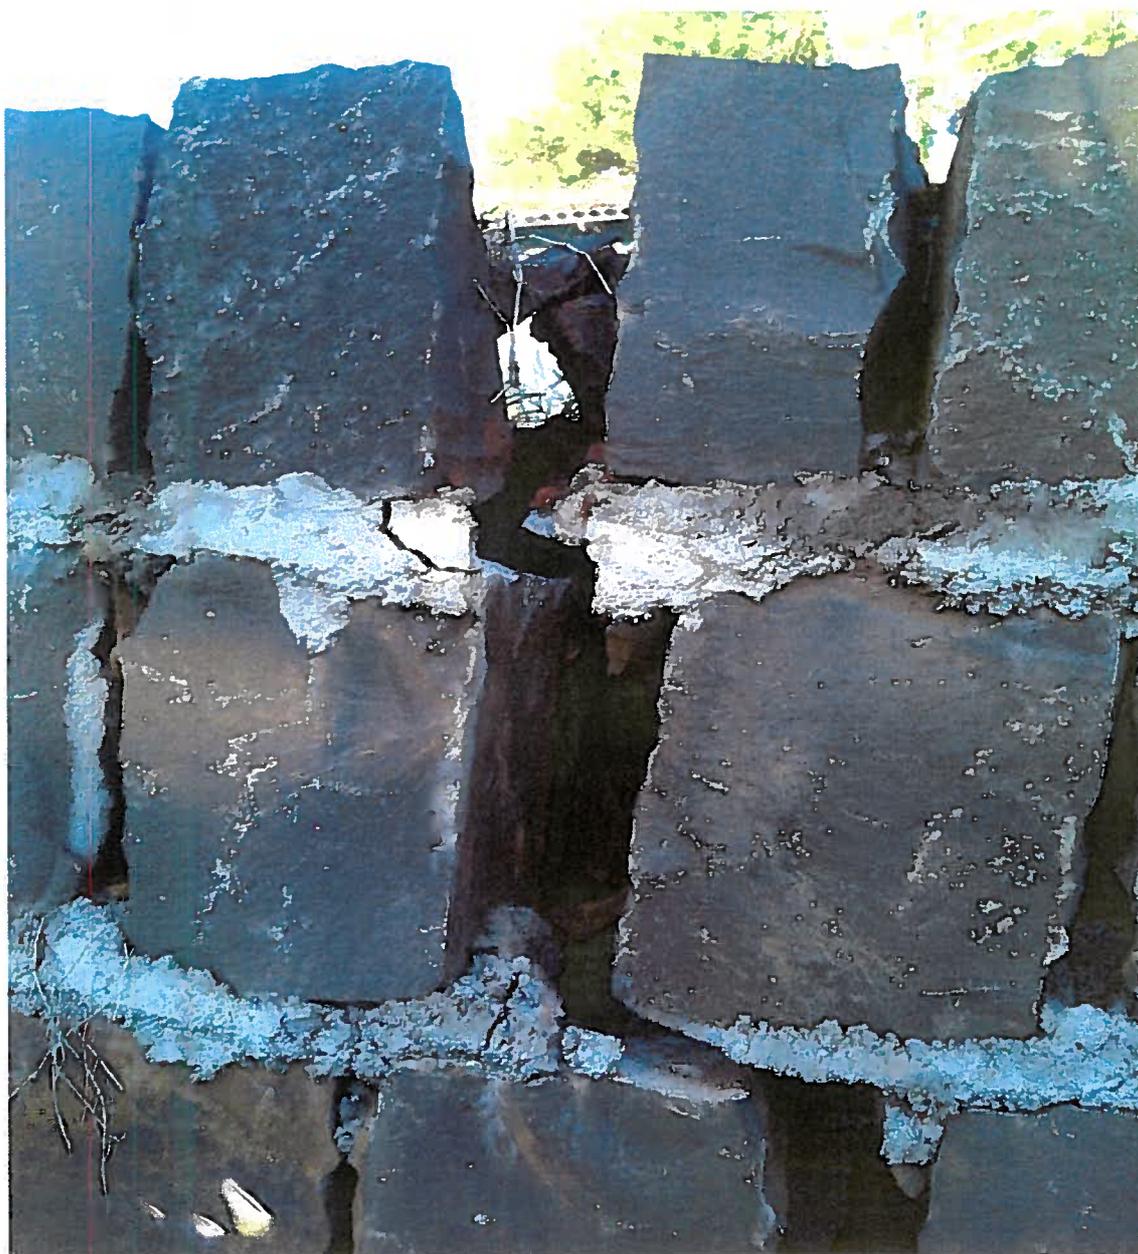
Foto mostrando o muro rachado devido a uma trinca secundária na base do mesmo.

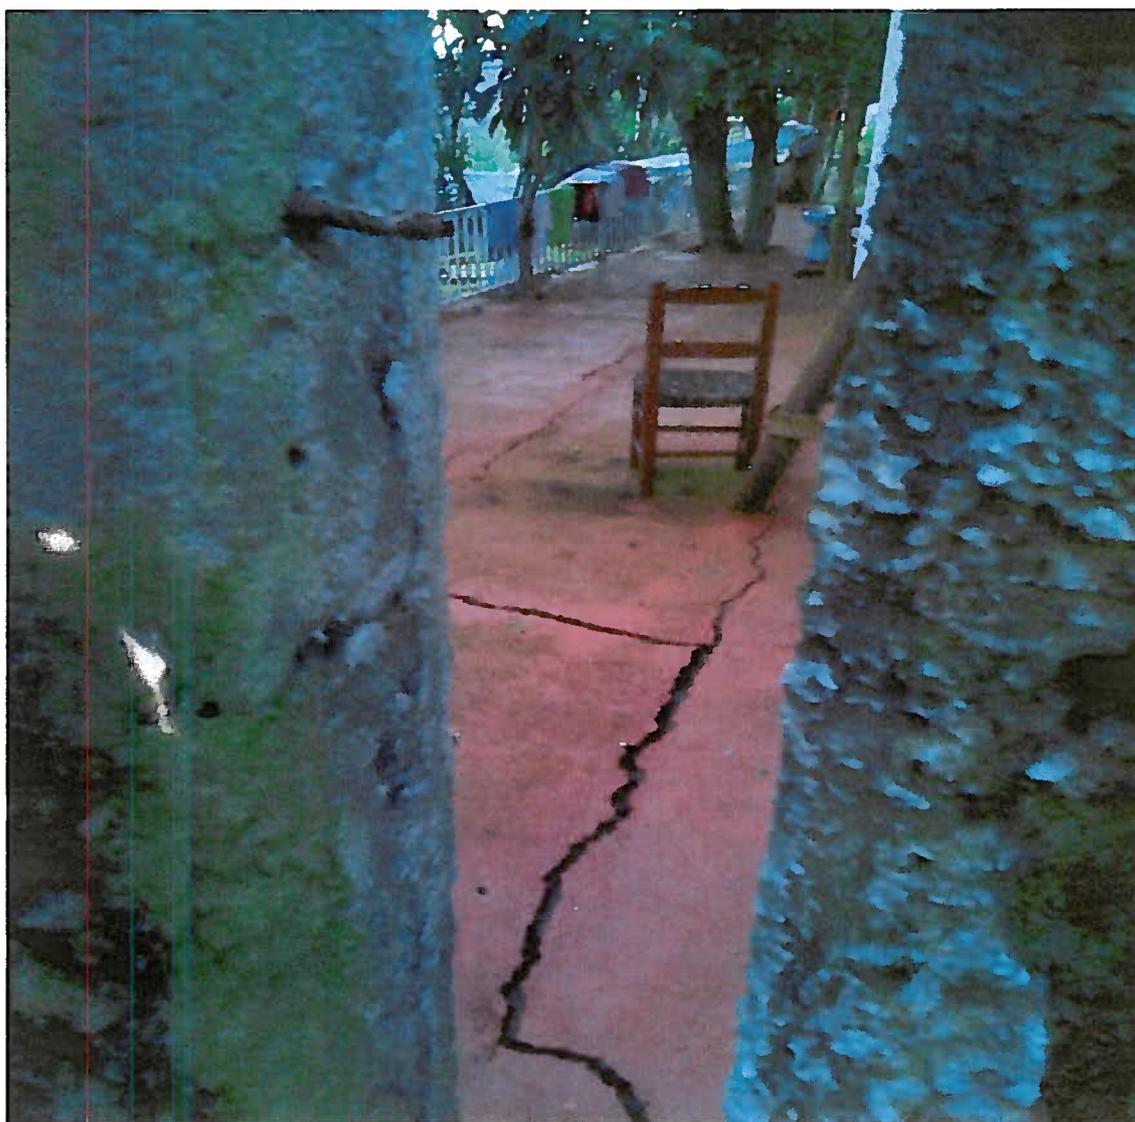
Foto mostrando o afastamento do muro em relação a casa e as trincas no piso da varanda da casa do Sr. Lauri.
