# **SETORIZAÇÃO DE RISCO**

## **SR-14**

**Secretaria do Estado do Meio Ambiente e Recursos Hídricos (SEMA)**

**Setor de Risco SR-14****Relatório Técnico, 11 páginas****Preparado para: Secretaria do Estado do Meio Ambiente e Recursos Hídricos (SEMA)****SUMÁRIO**

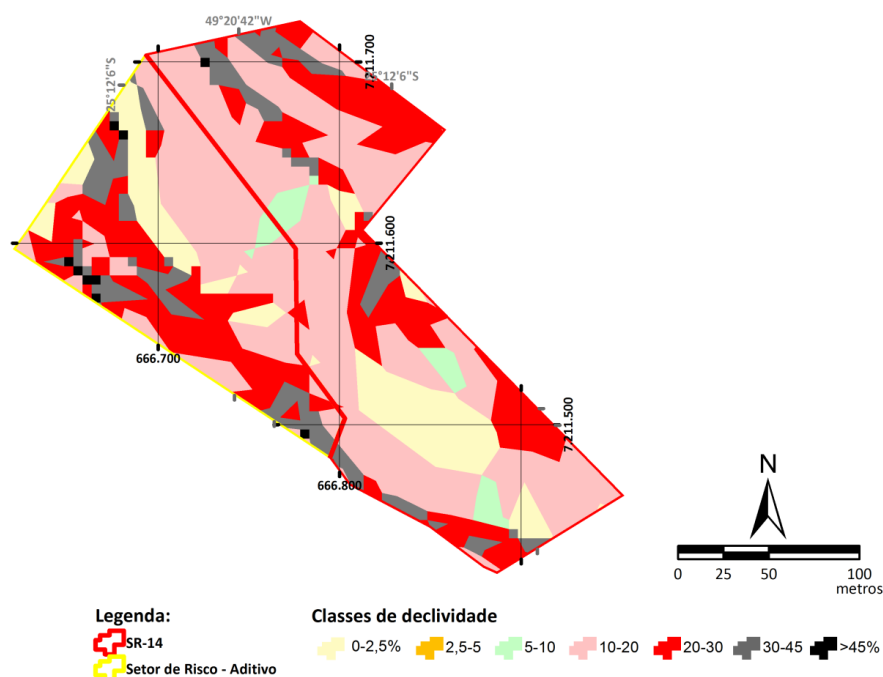
O setor de risco avaliado possui relevo acidentado com médias e altas declividades (Fotografia 1). A sul do setor ocorre outra vertente, que configura um fundo de vale que se estende para além do setor. Tal situação indicou a necessidade de o incluir um setor de risco aditivo ao **SR-14**, conforme indicado na Figura 2.

Figura 2. Mapa de declividade do setor avaliado. Escala indicada. (FONTE: ITCG)

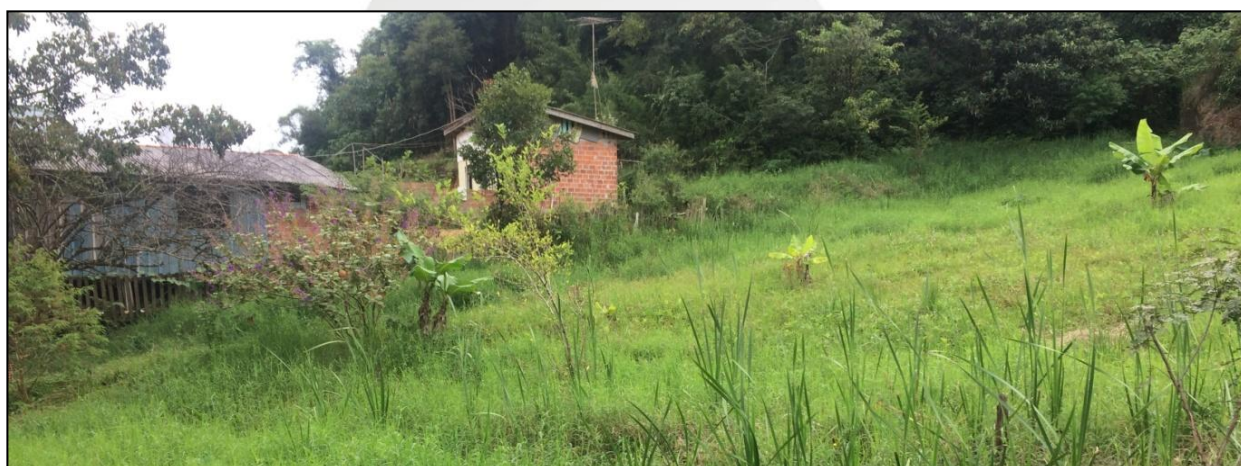
O setor apresenta nas áreas ocupadas por habitações uma vegetação predominantemente rasteira com indivíduos isolados de porte médio (Fotografia 1). Enquanto nos locais não ocupados a cobertura arbórea é constituída por espécies nativas de grande porte.

Fotografia 1. Vegetação rasteira e indivíduos isolados de porte médio no Setor (IMG\_0867).

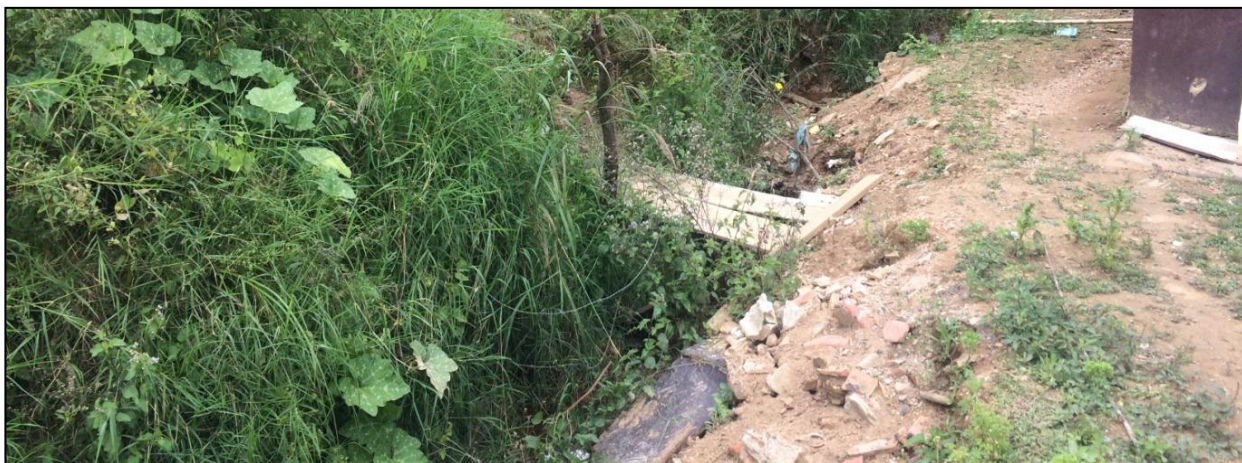
O setor de risco é seccionado em sua porção central, no sentido NE-SE, por um curso d'água cujo leito natural foi alterado a partir da ocupação residencial e pela construção de acessos. Desse modo, o canal teve parte de suas margens escavadas (Fotografias 2 e 3) e o seu leito represado em lagoas, tendo algumas porções em que o curso natural encontra-se preservado. Ao longo do córrego verifica-se a presença de resíduos de origem diversa, o que deteriora a qualidade da água superficial.

**Fotografia 2.** Curso d'água retificado no setor de risco (DSC0700).

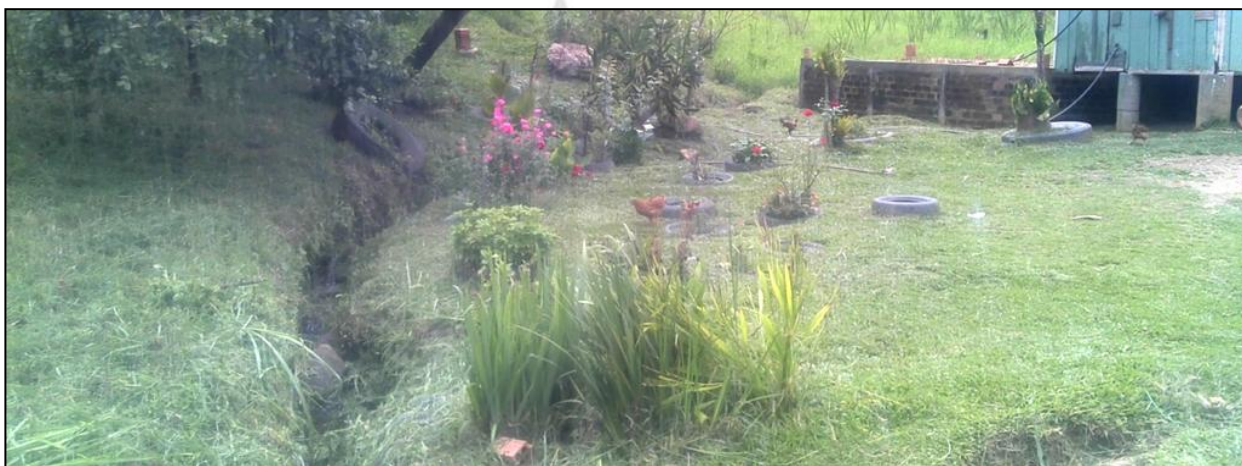
**Fotografia 3.** Curso d'água retificado no setor de risco (DSC0704).

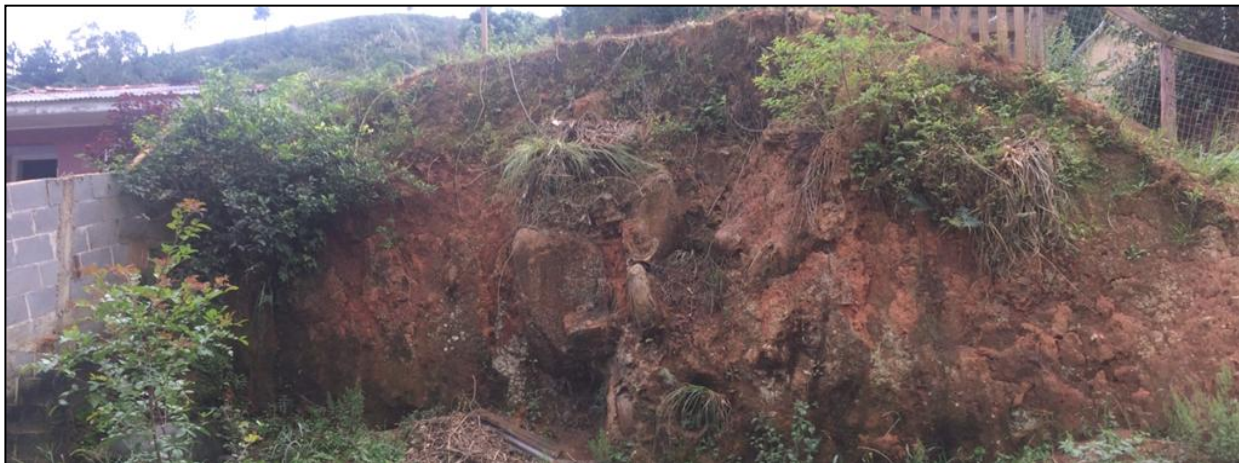
Foi identificado um afloramento de dique de diabásio no setor (Fotografia 4). De modo geral, a cobertura de solo é predominantemente raso no local, não sendo superior a dois metros de espessura.

**Fotografia 4.** Blocos de diabásio (IMG\_0870).

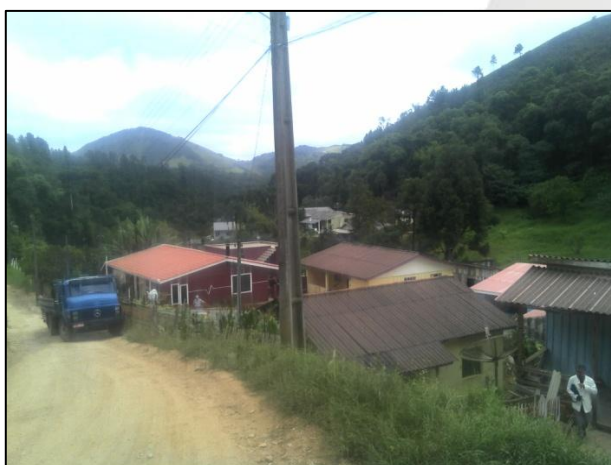
No setor avaliado há construções de baixo e médio padrão construtivo (Fotografias 5 e 6). As casas estão predominantemente localizadas próximas ao curso de água e da meia encosta do setor de risco. O setor apresenta em torno de 30 residências, as quais apresentam padrão construtivo predominantemente baixo. Estima-se que no setor habitem aproximadamente 120 pessoas.

**Fotografia 5:** Residências de padrão construtivo médio no setor de risco. (DSC00697).

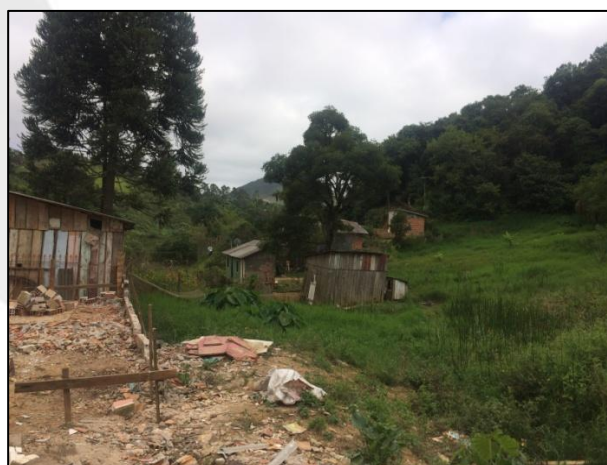
**Fotografia 6:** Residências de padrão construtivo baixo no setor de risco. (DSC00866).

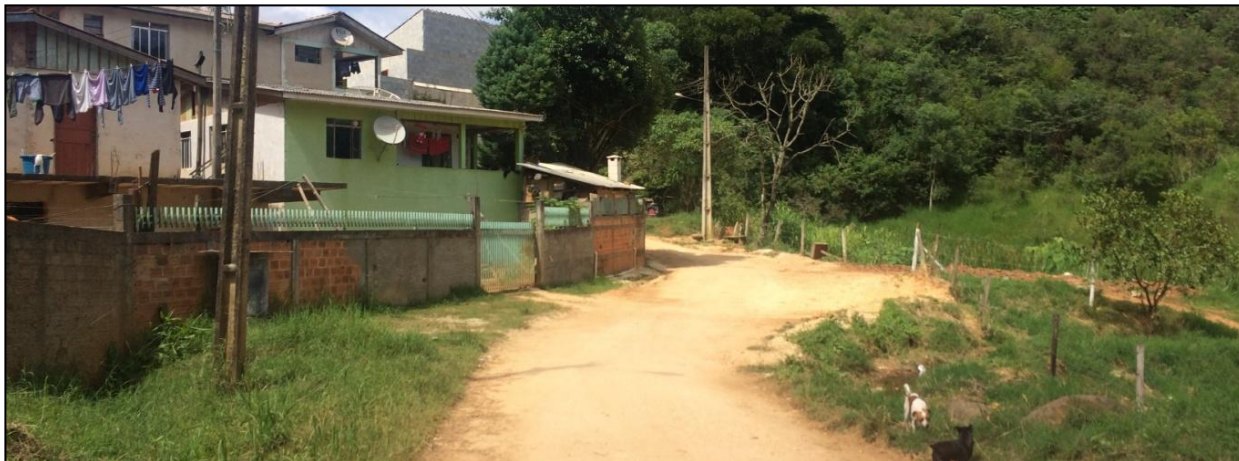
A localidade onde está situada o SR-14 é servida por redes de energia elétrica e abastecimento de água. Não há saneamento básico e rede de galerias de água pluviais (GAP). As ruas existentes no setor são pavimentadas com saibro (Fotografia 7).

**Fotografia 7.** Rua de saibro no setor avaliado (IMG\_0873).

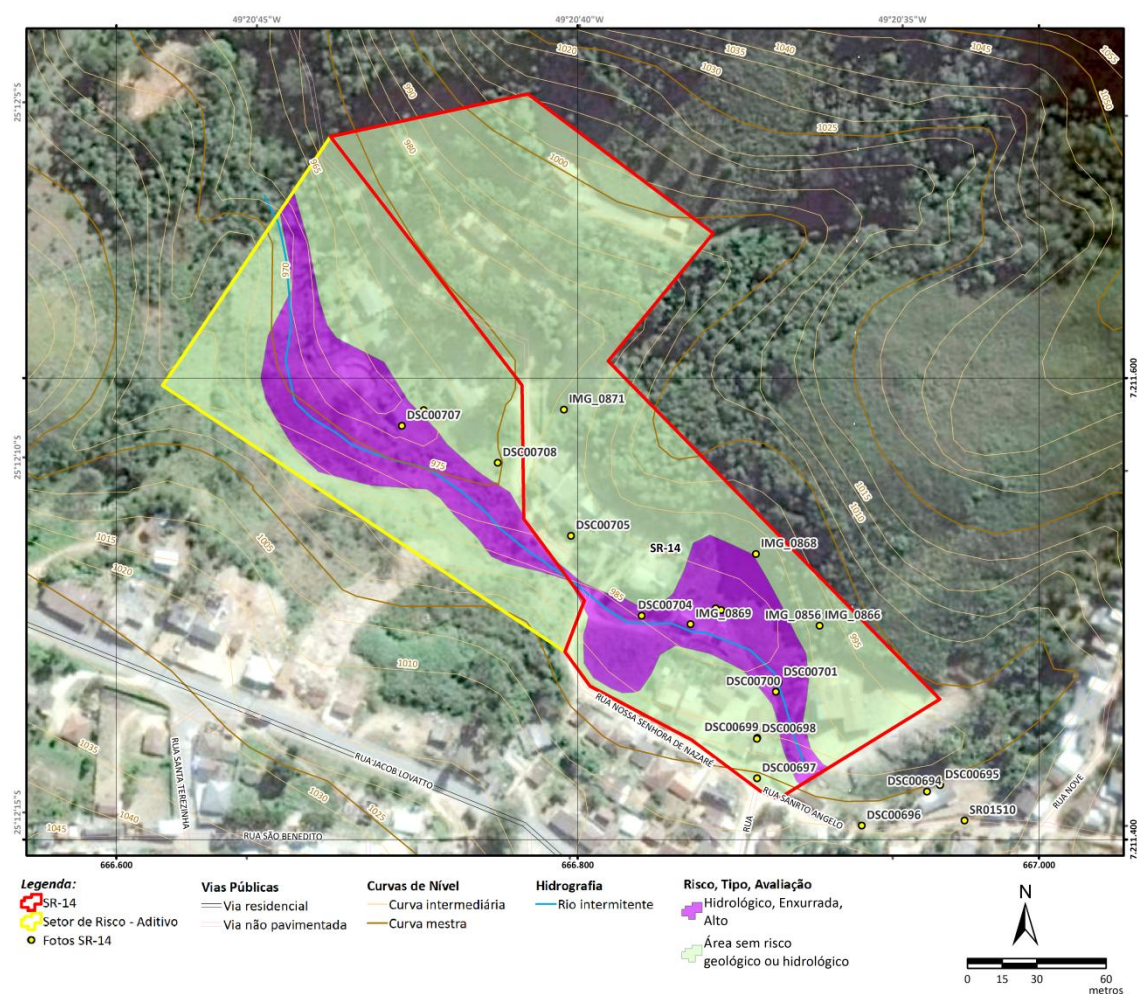
O setor avaliado possui risco hidrológico a ocorrência de enxurradas. A partir dos critérios adotados para a avaliação da área de risco, os limites do setor foram extrapolados em sua porção noroeste. A **Figura 3**

apresenta em planta os locais potencialmente atingidos por enxurradas do **SR-14** e no seu **respectivo** setor aditivo.

**Figura 3.** Subdivisão do SR-14 em função do risco hidrológico.

**Mediante ao que foi levantado, conclui-se que o SR-14 e respectivo aditivo, com base na classificação proposta para eventos hidrológicos relacionados a enxurradas, possui um ALTO risco.**
