# SETORIZAÇÃO DE RISCO

## SR-38

**Secretaria do Estado do Meio Ambiente e Recursos Hídricos (SEMA)**

Vila Joly – Almirante Tamandaré - PR

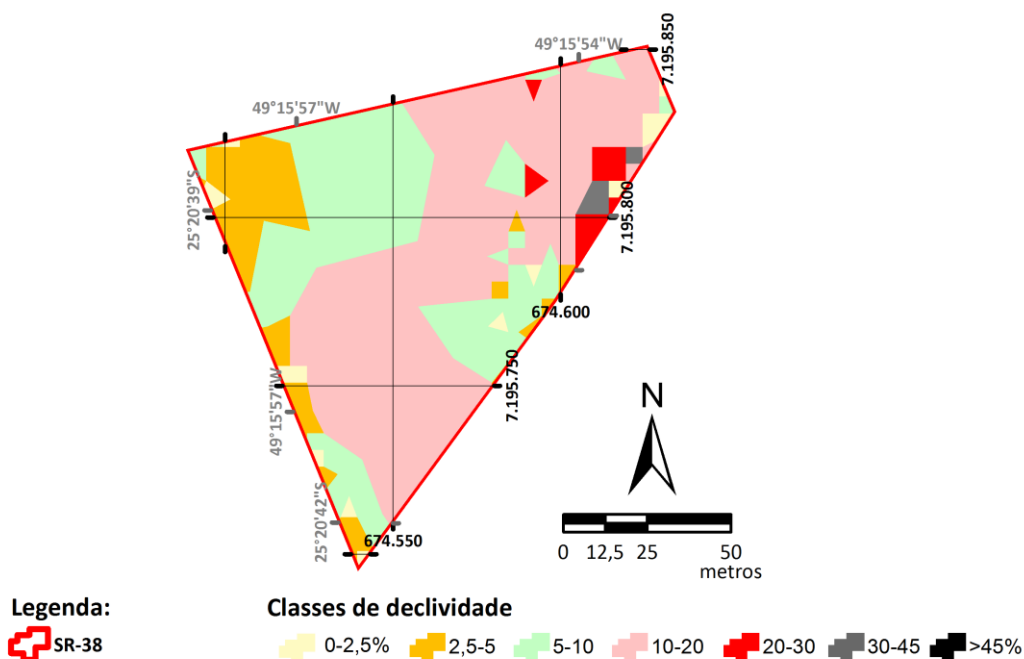
A porção oeste do setor de risco (SR-38) possui declividades entre 2,5 – 5% e 10 - 20%. A sua porção oeste está inserida em uma ombreira com declividade de até 20%. O restante da área avaliada está na meia encosta com declividade de até 10%. Pontualmente ocorrem declividades entre 20-30%, na porção onde o córrego, no limite leste-nordeste, deixa de ser canalizado. O mapa de declividade do local pode ser observado na **Figura 2**.

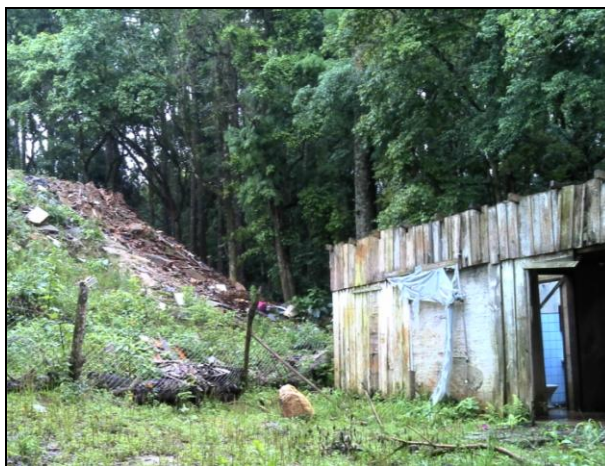
Na área avaliada, em sua parte central e oeste, há ocorrências de núcleos isolados de vegetação de médio a grande porte; e uma área de bosque a nordeste, também com vegetação de médio a grande porte (Fotografia 1).

**Fotografia 1.** Início do bosque a nordeste do SR (DSC00223).

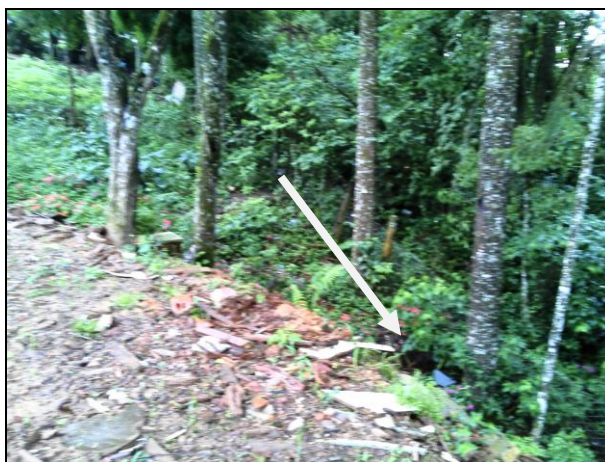
No limite leste-nordeste do SR-38 há o deságue de uma drenagem que vem canalizada a sul, local onde ocorrem as maiores declividades do setor, na classe de 20%-30%. Esse córrego possui aproximadamente 1,5m de largura.

**Fotografia 2.** Ponto em que a drenagem deixa de ser canalizada. (DSC00224).

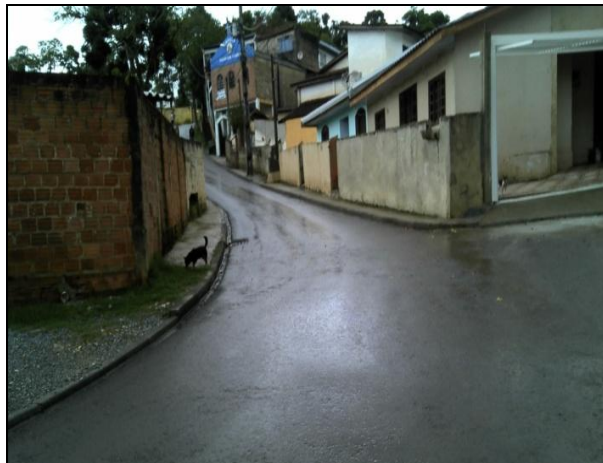
O setor avaliado apresenta em torno de 50 residências, as quais possuem padrão construtivo predominantemente médio. Estima-se que no setor habitem aproximadamente 200 pessoas (Fotografia 3).

**Fotografia 3.** Residências de médio padrão, Rua Antônio de Souza (DSC00229).

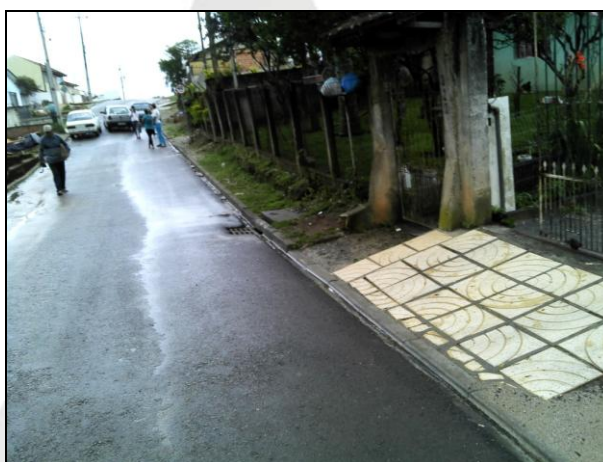
A localidade onde está situada o setor de risco é servida por redes de energia elétrica, rede de esgoto e abastecimento de água. As ruas são pavimentadas com asfalto e possuem galerias de água pluviais (GAP).

**Fotografia 3.** Pavimentação e implantação de galeria de água pluvial, Rua Antônio de Souza esquina com a Rua Ponta Grossa (DSC00231).

Abaixo da esquina da Rua Ponta Grossa com a Rua Antônio de Souza, havia a ocorrência de eventos de inundação; porém, após o asfaltamento das ruas, há dois anos, esses eventos cessaram.

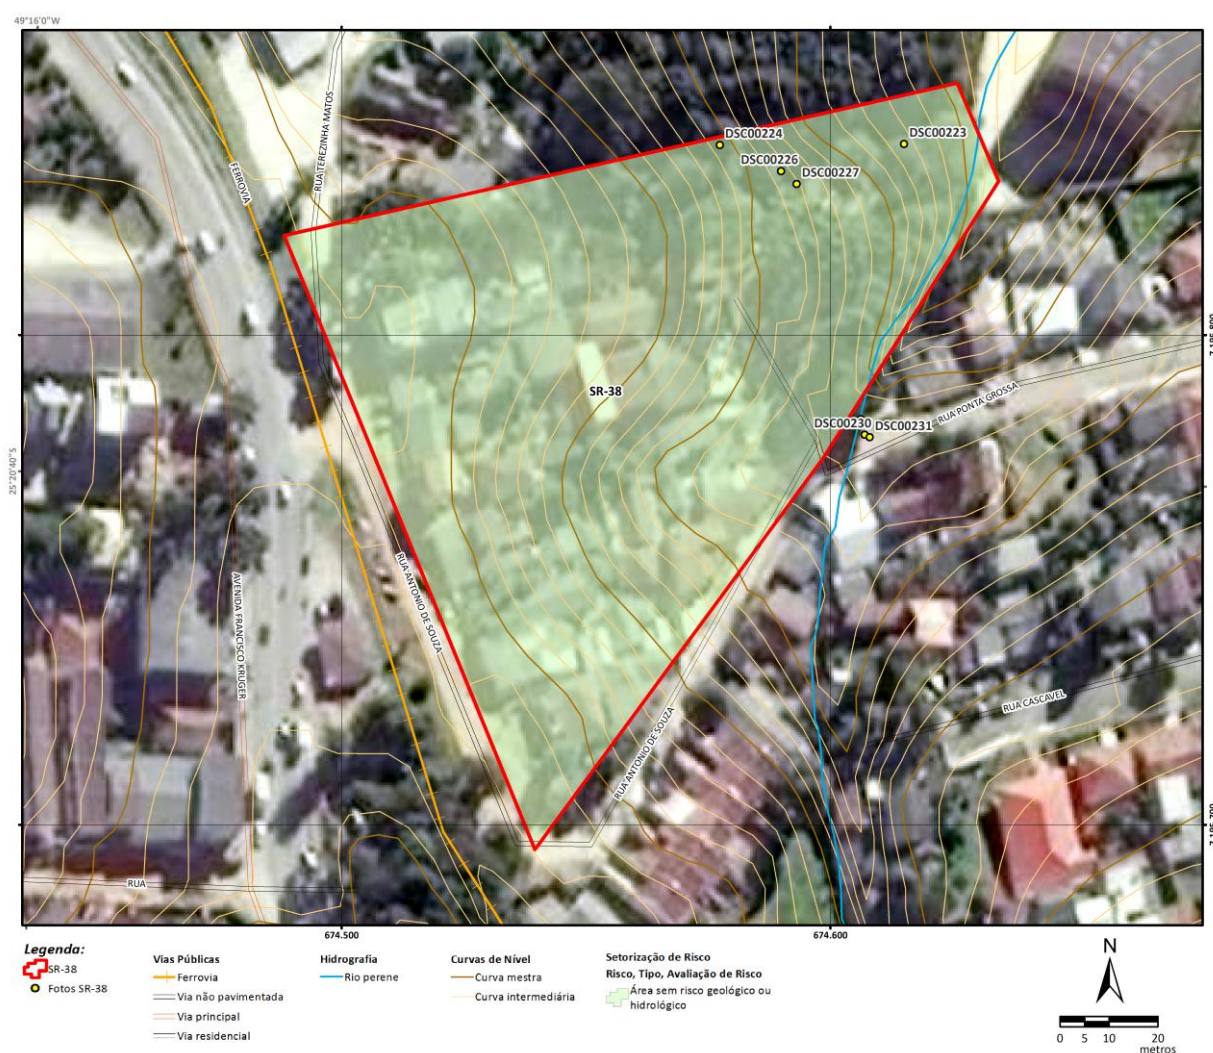
Conforme apresentado a seguir, no setor avaliado não foram verificados riscos tanto de natureza geológica como hidrológica, conforme apresenta a **Figura 3**.

**Figura 3.** Setor de risco sem subdivisões.

Mediante as informações levantadas, apresentadas e discutidas neste relatório, o setor SR-38 não apresenta riscos, tanto geológicos (movimentos gravitacionais de massa) como hidrológicos (inundações, alagamentos), conforme apresentado na **Figura 3**.

O setor de risco avaliado não apresenta feições de suscetibilidade, instabilidade e vulnerabilidade de terreno a movimentos gravitacionais de massa (MGM) ou eventos hidrológicos. Portanto, com base na classificação proposta, o SR-38 possui sua avaliação de risco como NULA.
