SETORIZAÇÃO DE RISCO
SR-153

Secretaria do Estado do Meio Ambiente e Recursos Hídricos (SEMA)

2018

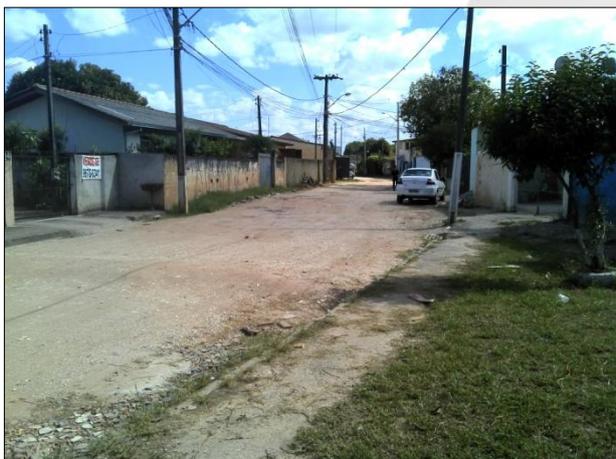
O setor de risco avaliado está localizado na planície do rio Bacacheri e possui um relevo plano com classe de declividade de 0 – 2,5% (Fotografia 1). Contudo nas margens do rio, no setor aditivo, a declividade passa a ser acentuada, apresentando classes de declividade que variam entre 2,5 – 5% e > 45% (Fotografia 2). A distribuição das classes de declividade do setor avaliado são observadas na **Figura 2**.

Fotografia 1. Relevo plano setor de risco avaliado (DSC01239).

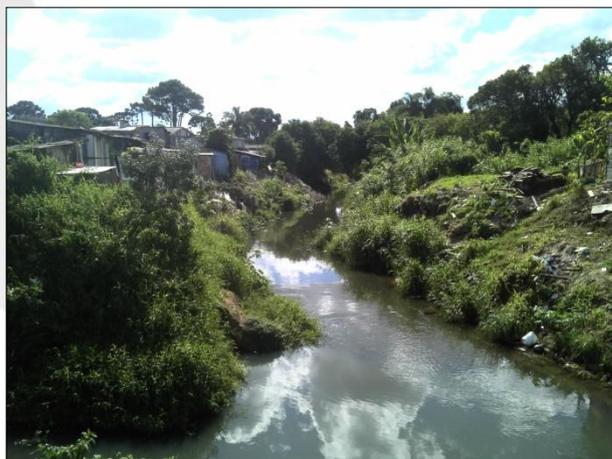
Fotografia 2. Margens do rio Bacheri com declividade acentuada no setor DE RISCO aditivo (DSC01252).

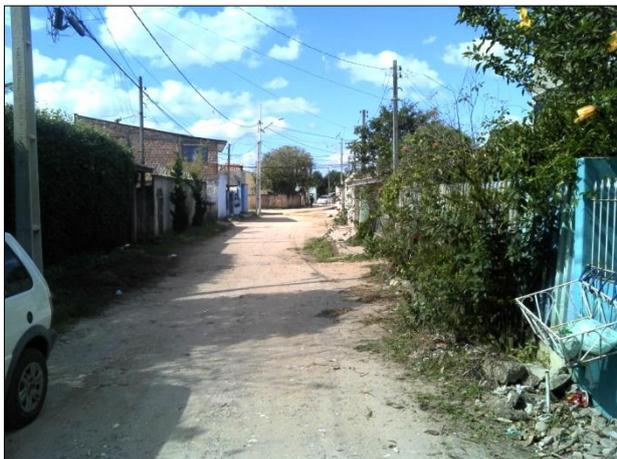
A vegetação no setor de risco (Fotografias 3 e 4) é predominantemente rasteira, apresentando indivíduos de médio e grande porte distribuídos isoladamente tanto na planície, quanto nas margens do rio Bacacheri, portanto, a sua área de preservação permanente foi suprimida.

Fotografia 3. Vegetação predominantemente rasteira com indivíduos de pequeno e médio porte isolados na planície da área de risco (DSC01241).

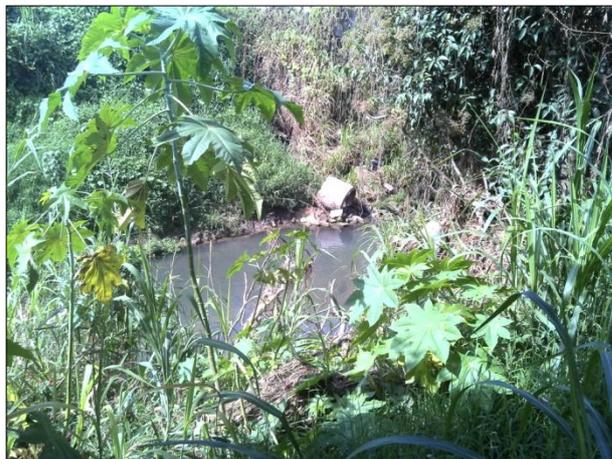
Fotografia 4. Vegetação predominantemente rasteira com indivíduos de pequeno e médio porte isolados nas margens do rio Bacacheri (DSC01238).

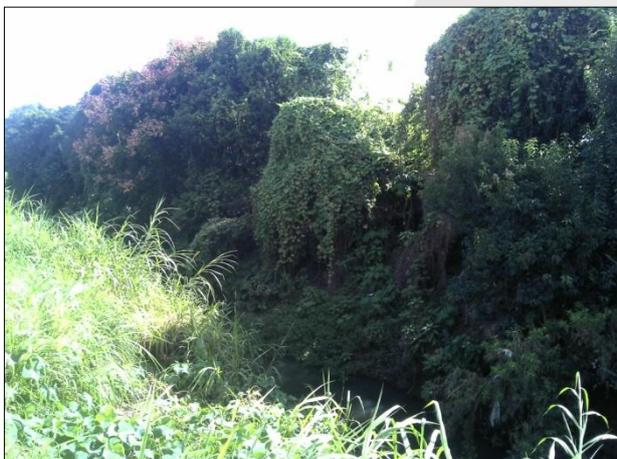
O setor de risco avaliado apresenta em sua porção noroeste um canal de drenagem que possui uma largura de até 2 m (Fotografias 5) e segue com sentido para nordeste, desaguando no rio Bacacheri, o qual teve as suas margens incorporadas à área avaliada no setor aditivo. O rio Bacacheri possui um canal com largura de 5 m e a sua calha tem uma profundidade que chega até a 3 m (Fotografias 6).

Fotografia 5. Canal de drenagem na porção noroeste do setor de risco (DSC01250).

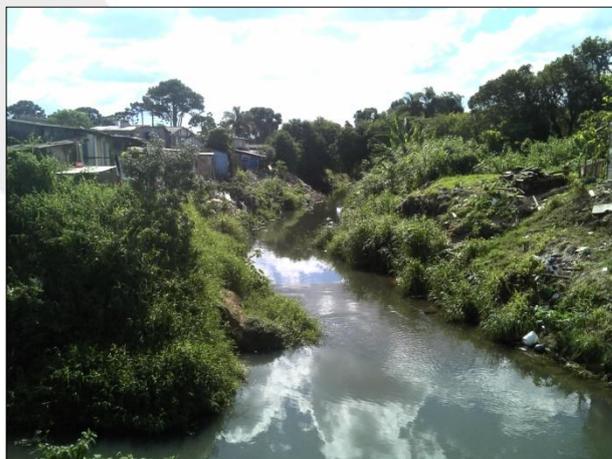
Fotografia 6. Rio Bacacheri no setor aditivo (DSC01252).

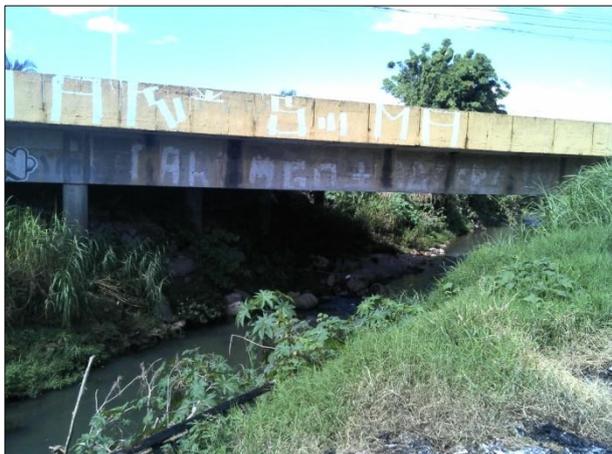
Foi verificado o acúmulo de material inconsolidado ao longo do rio Bacacheri, o qual é transportado e depositado em seu canal pela sua dinâmica hídrica natural, contudo há também o lançamento de resíduos diversos no curso hídrico, o que contribui para o assoreamento do seu leito (Fotografias 7 e 8).

Fotografia 7. Rio Bacacheri com material transportado depositado ao longo de suas margens, abaixo da Rua Brasília de Lara (DSC001240).

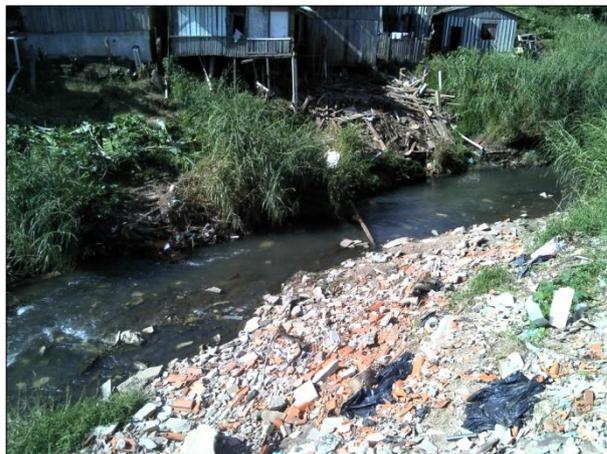
Fotografia 8. Rio Bacacheri com materiais diversos lançado ao longo de suas margens (DSC001240).

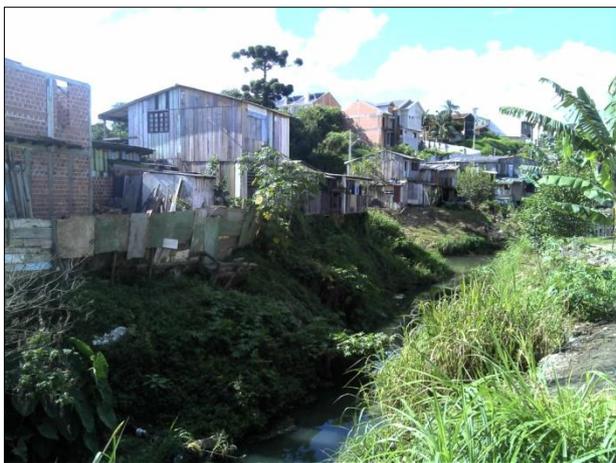
O setor avaliado apresenta em torno de 200 residências e estima-se que nele habitem aproximadamente 800 pessoas. As edificações são de alvenaria e madeira (Fotografias 9 e 10), e podem ser classificadas respectivamente como habitações de médio e baixo padrão.

Fotografia 9. Residências de madeira na margem esquerda do Rio Bacacheri no setor de risco aditivo avaliado (DSC01249).

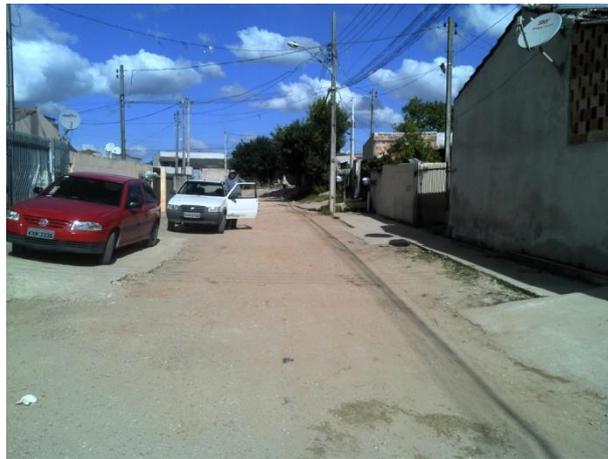
Fotografia 10. Residências de alvenaria no setor avaliado na Travessa Brasília de Lara (DSC01257).

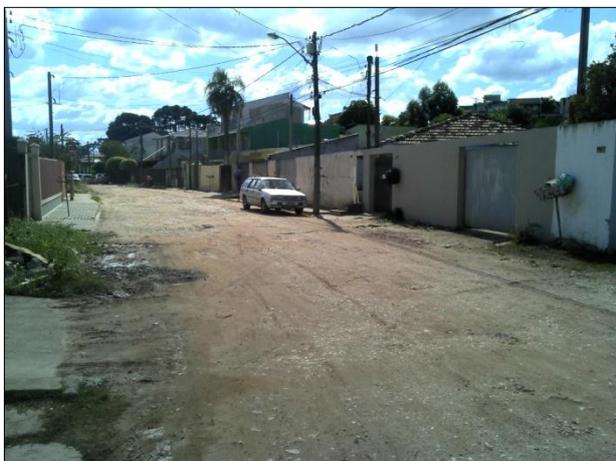
A localidade onde está situado o SR-153 é servida por rede de energia elétrica, abastecimento de água e rede de esgoto. A Travessa Brasília de Lara e a Rua Cel. Augusto de Almeida Garrete não são pavimentadas e apresentam galerias de águas pluviais assoreadas (GAP) (Fotografias 11e 12).

Fotografia 11. Rua Travessa Brasília de Lara sem pavimentação asfáltica e com galeria de água pluvial assoreada (DSC01246).

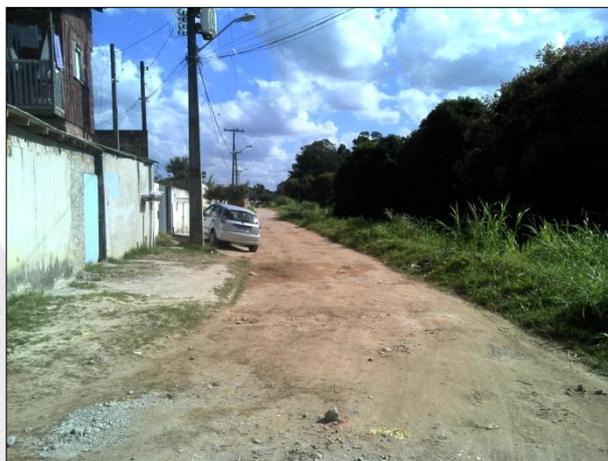
Fotografia 12. Rua Cel. Augusto de Almeida Garrete sem pavimentação asfáltica e sem GAP (DSC01256).

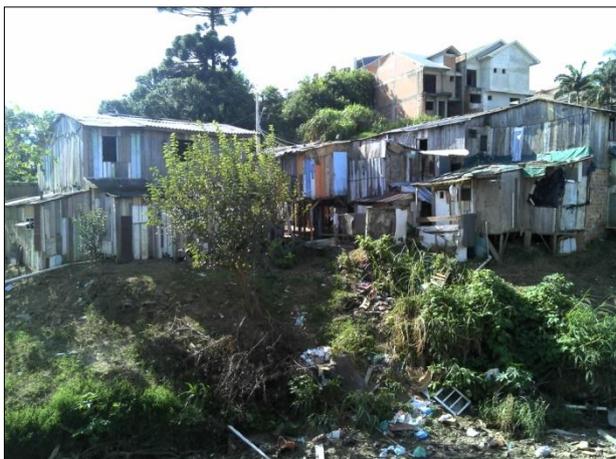
Na área avaliada ocorrem feições de instabilidade causadas por movimentos gravitacionais de massa em virtude de ocupações inadequadas nas margens do rio Bacacheri e do canal de drenagem (Fotografias 13). As construções existentes ao longo das vertentes dos corpos hídricos do setor avaliado e do setor aditivo foram executadas de forma precária, sem qualquer tipo de acompanhamento técnico, tendo fundações aparentes em locais de solo mole, sendo visível o desnivelamento das construções. Além da baixa qualidade das moradias dessa região, se verifica um contínuo processo de desestabilização pelo

Fotografia 13. Edificações de baixo padrão localizadas nas margens do Rio Bacheri (DSC01254).

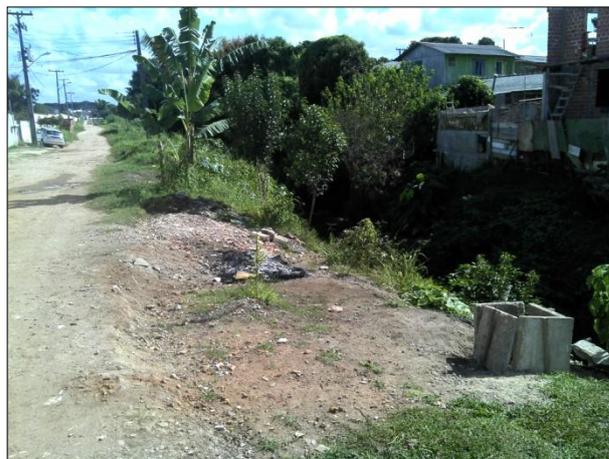
solapamento basal das margens do rio Bacacheri, as quais são frequentemente aterradas para conter o avanço do processo erosivo (Fotografias 14).

Fotografia 14. Aterro para a contenção das margens no canal de drenagem na porção noroeste do setor (DSC01251).

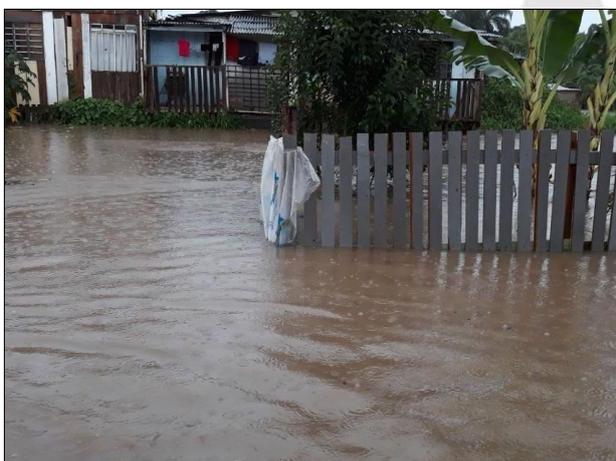
De acordo com os moradores locais, o setor de risco é frequentemente atingido por eventos hidrológicos de inundações. O último evento ocorrido foi em 14 de março, em que diversas residências foram atingidas pela inundação do canal de drenagem e do rio Bacacheri (Fotografias 15 e 16).

Fotografia 15. Inundação ocorrida a partir do canal de drenagem em 14 de março de 2018.

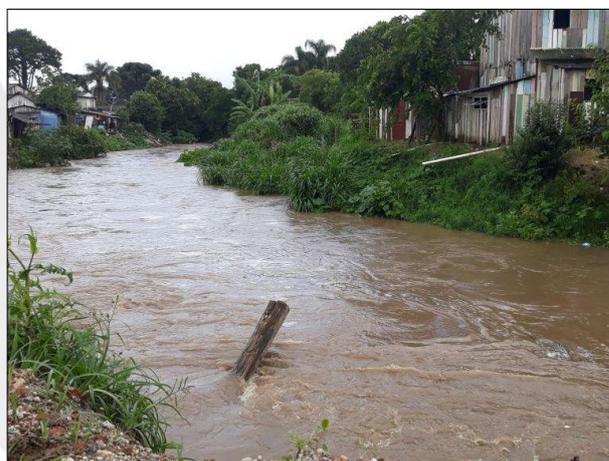
Fotografia 16. Inundação das margens do rio Bacacheri em 14 de março de 2018

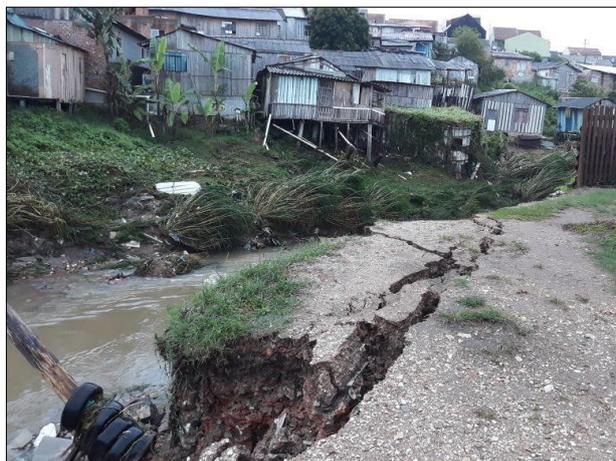
O fluxo turbulento do rio Bacacheri causa o solapamento basal de suas margens, as quais colapsam, contribuindo para o assoreamento do leito do curso hídrico e continuamente colocam em risco as residências próximas (Fotografias 17 e 18)

Fotografia 17. Margens colapsadas do rio Bacacheri.

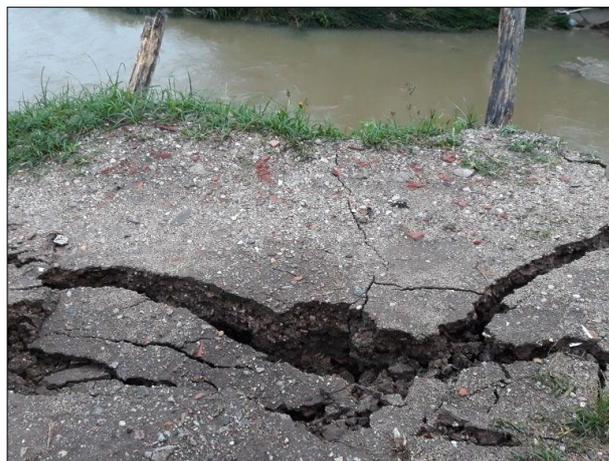
Fotografia 18. Detalhe para margens colapsadas do rio Bacacheri.

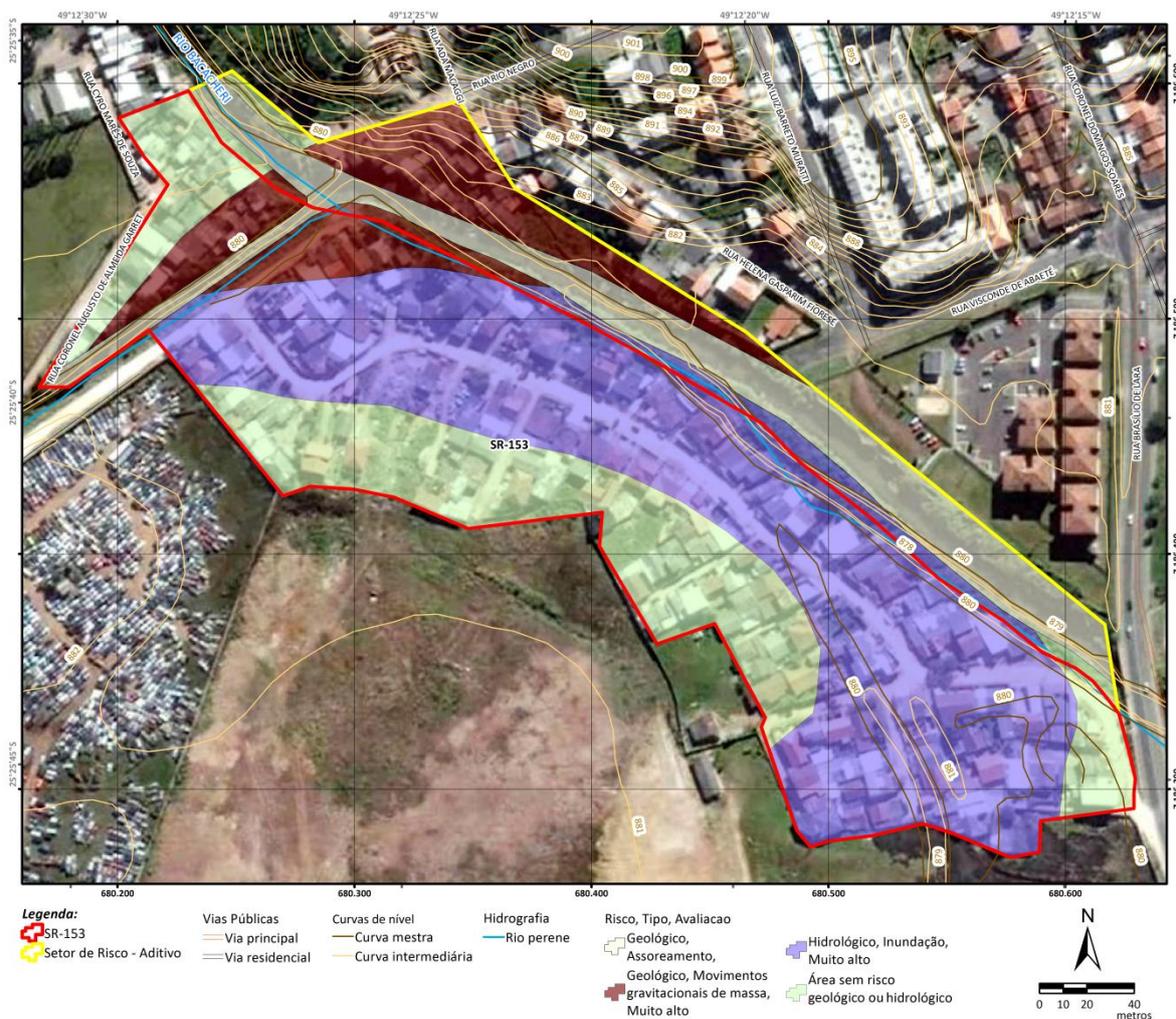
O setor avaliado possui risco geológico a movimentos gravitacionais de massa (MGM) e risco hidrológico de inundações. Com base nessa subdivisão foi possível classificar o risco em cada porção (Figura 3).

Figura 3. Subdivisão do SR-153 em função do risco geológico e hidrológico.

A planta de situação apresentada na Figura 3 subdivide os setores com risco geológico de movimento gravitacional de massa ao longo de suas vertentes, os locais atingidos por inundações, o leito assoreado do rio Bacacheri e o do canal de drenagem, bem como as áreas sem risco geológico ou hidrológico.

Portanto, conclui-se que o SR-153 apresenta evidentes feições de suscetibilidade, instabilidade e vulnerabilidade de terreno, que com base na classificação proposta, o mesmo possui sua avaliação de risco a MGM como MUITO ALTA. Enquanto, em relação a riscos hidrológicos de inundação, o setor de risco apresenta de acordo com a classificação adotada, um risco MUITO ALTO.
