CARACTERIZAÇÃO DO MEIO FÍSICO PARA FINS DE
PLANEJAMENTO URBANO COM A INDICAÇÃO DE
ÁREAS DE RISCOS GEOLÓGICOS

BOA VISTA DA APARECIDA (PR)

Curitiba-2016

MINEROPAR

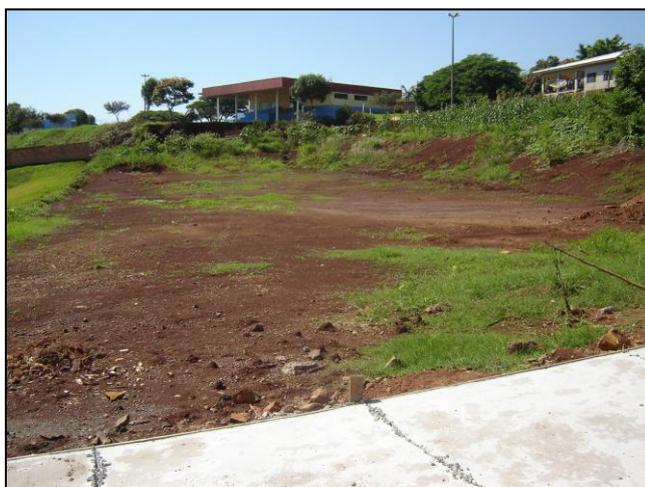
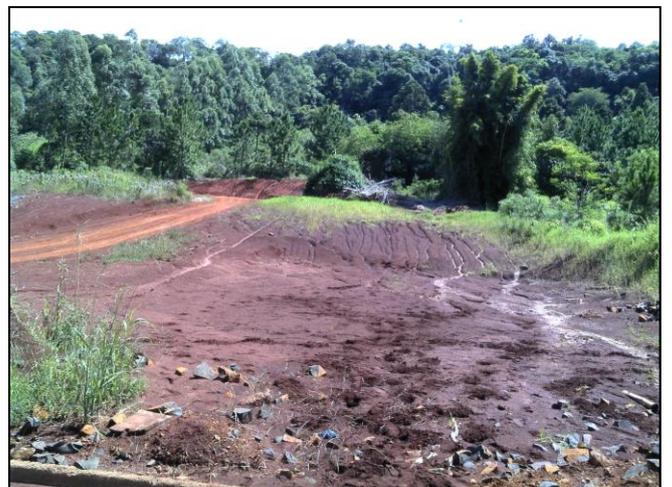
Fotos 13 e 14 - Idem anterior. Os solos residuais tornam-se suscetíveis a erosão (ravinação), quando expostos em superfície.

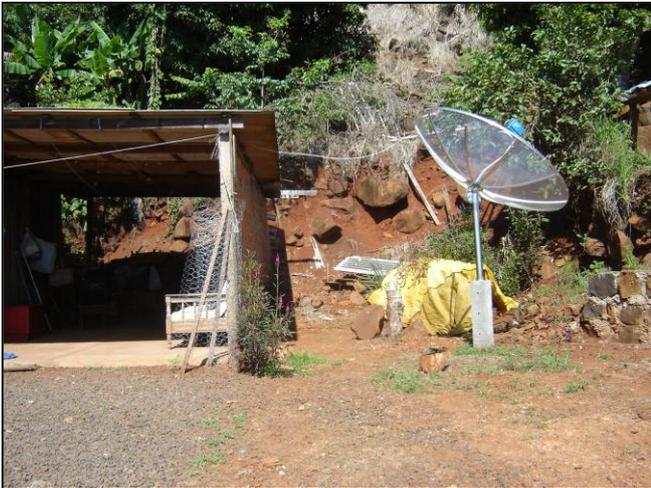
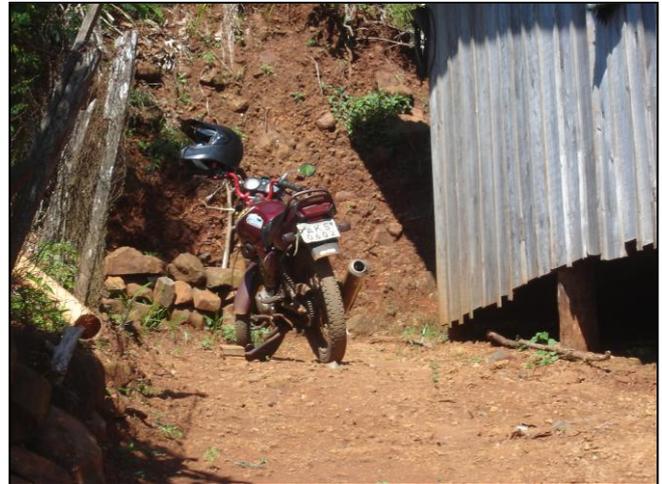
Fotos 17 e 18 - Idem anterior. Notar os cortes verticalizados com exposição de colúvio junto às residências, caracterizando situações de risco de escorregamento.

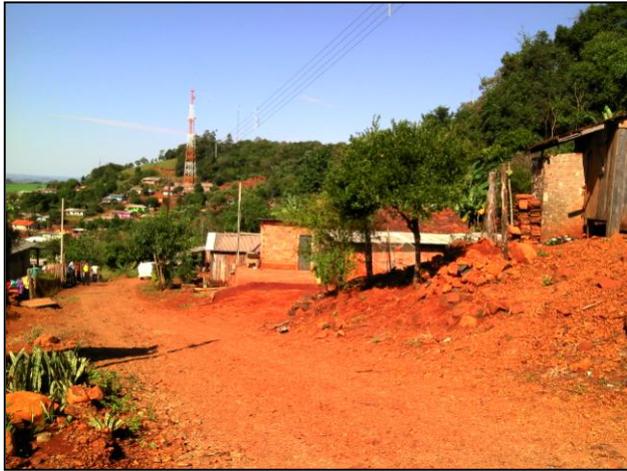
Foto 27 - Rua Cauã, vista da esquina com a Travessa 4 para sul (foto obtida em junho/2014).

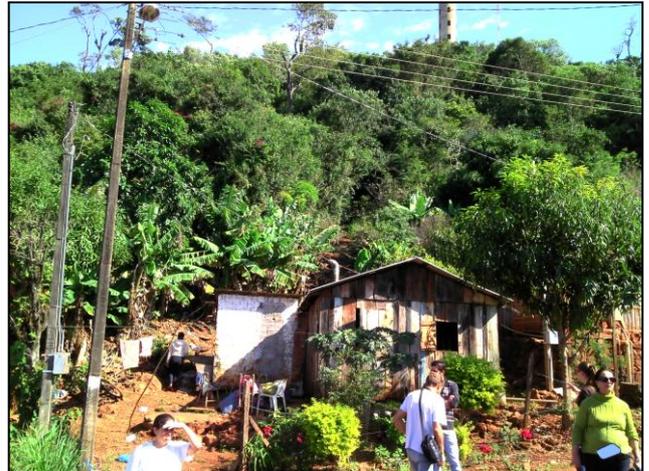
Foto 28 - Casa de invasão acima da Rua Cauã, atrás da qual passa a trinca principal da encosta (foto de jun/2014).

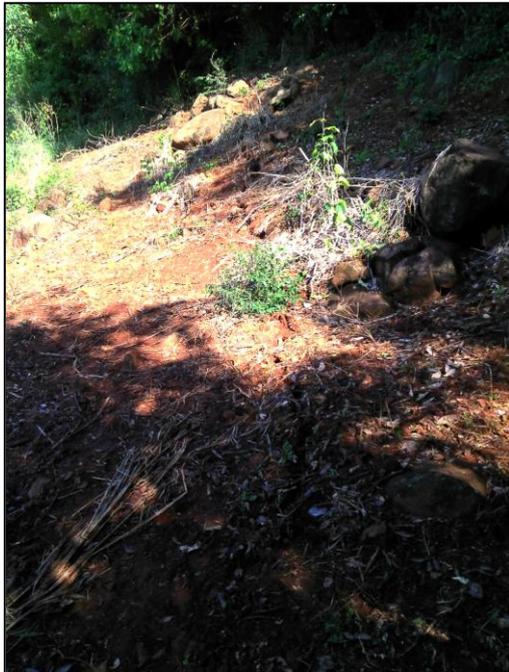
Foto 29 - Trinca principal a meia encosta, sobre a Rua Cauã. (foto obtida em junho/2014).

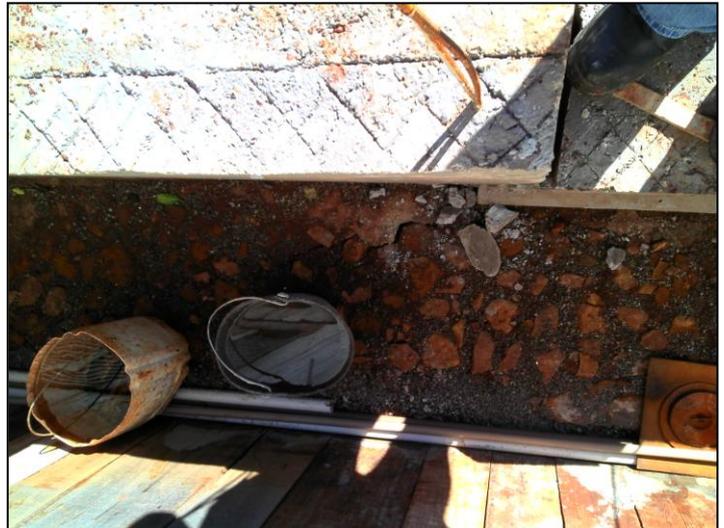
Foto 30 - Trinca nas fundações de residência abaixo da Rua Cauã, reflexo da trinca aberta no terreno. (foto obtida em junho/2014).

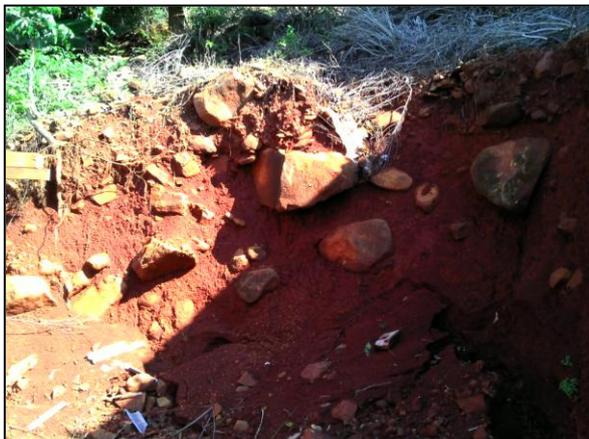
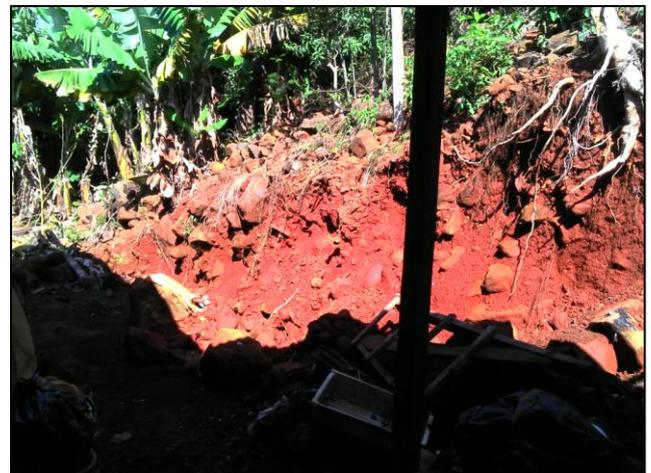
Fotos 31 e 32 - Aspecto do colúvio com blocos caídos atrás de moradia, acima da Rua Cauã. (foto obtida em junho/2014).

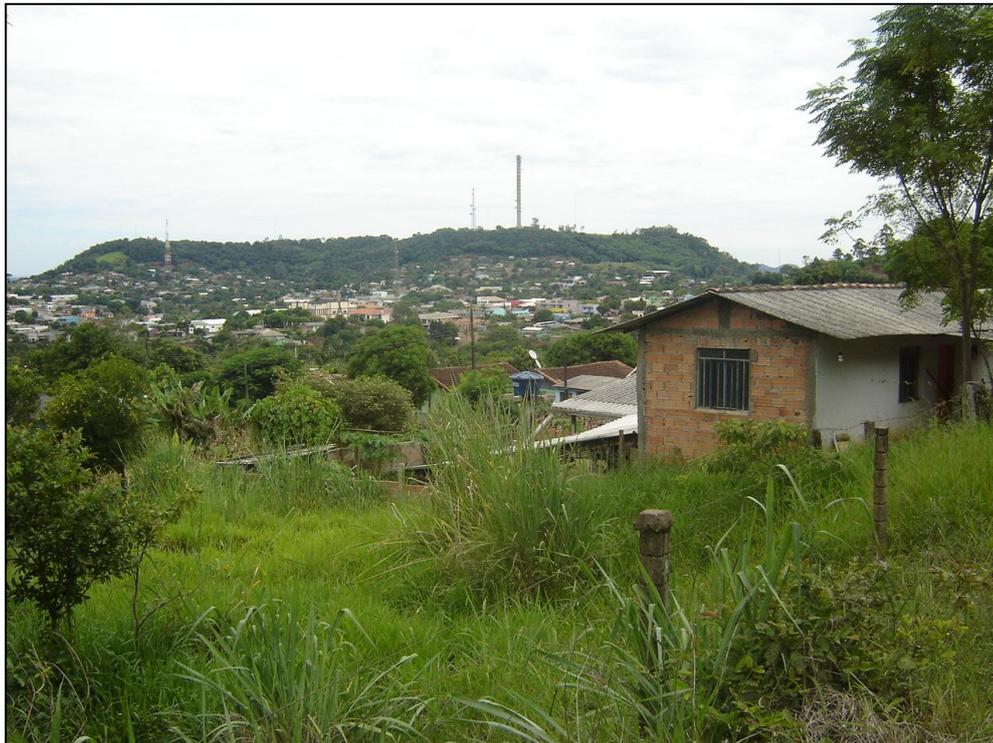
Foto 33 - Vista geral do Morro da Antena, principal feição geomorfológica da área. Notar a ocupação inadequada da encosta de alta declividade.

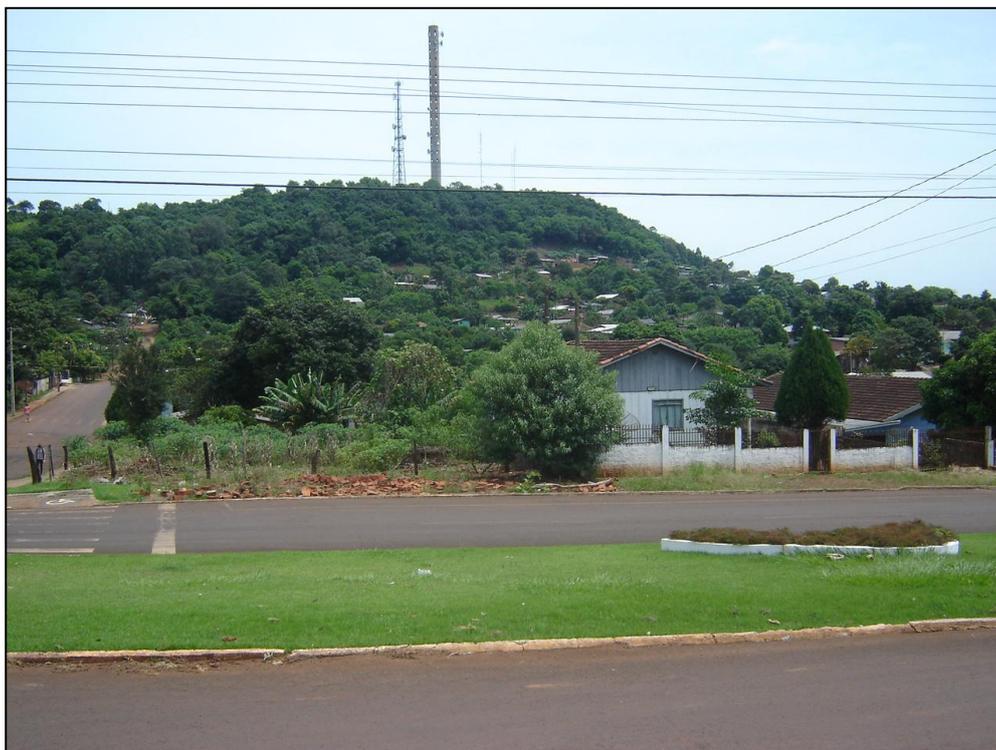
Foto 35 - Aspectos da ocupação inadequada em terrenos de alta declividade recobertos por material coluvial (instável). Notar os cortes de alturas excessivas no terreno (Morro da Antena).

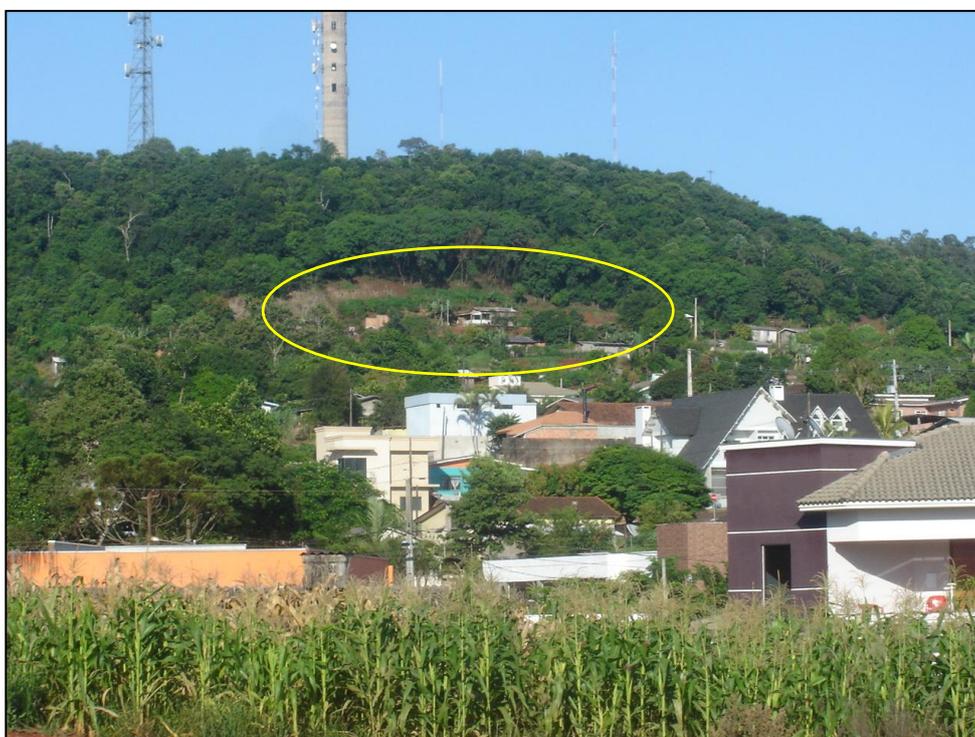
Foto 36 - Idem anterior. Notar as áreas desmatadas e taludes verticalizados de alturas excessivas. A área em destaque foi atingida pelos escorregamentos no ano de 2014 (Morro da Antena).

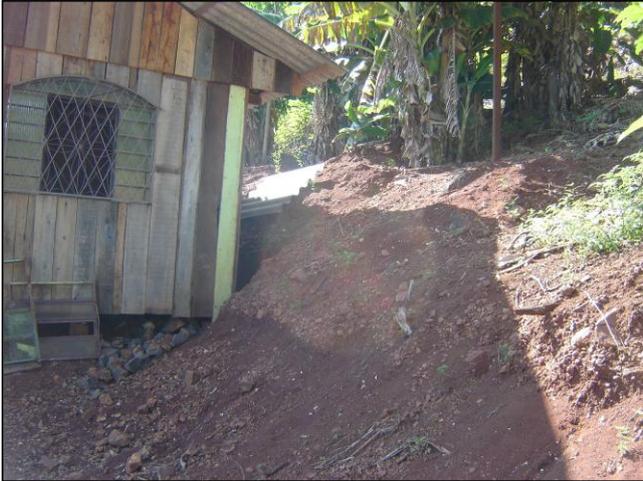
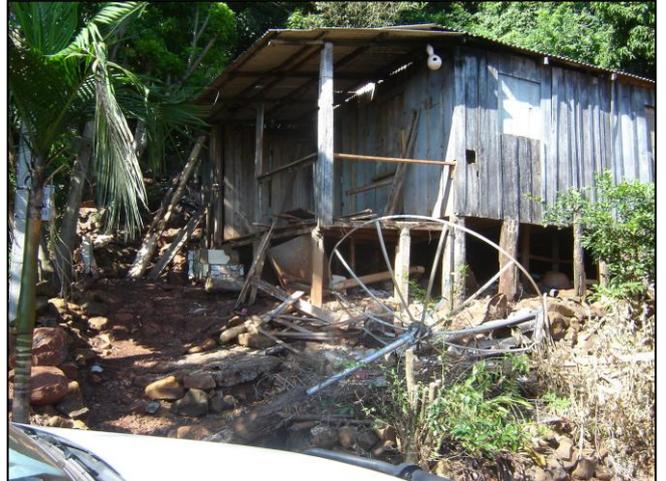
Fotos 37 e 38 - Áreas suscetíveis a processos de escorregamentos no Morro da Antena. Notar a declividade acentuada do terreno, presença de colúvio, cortes inadequados, presença de bananeiras e precariedade das construções.

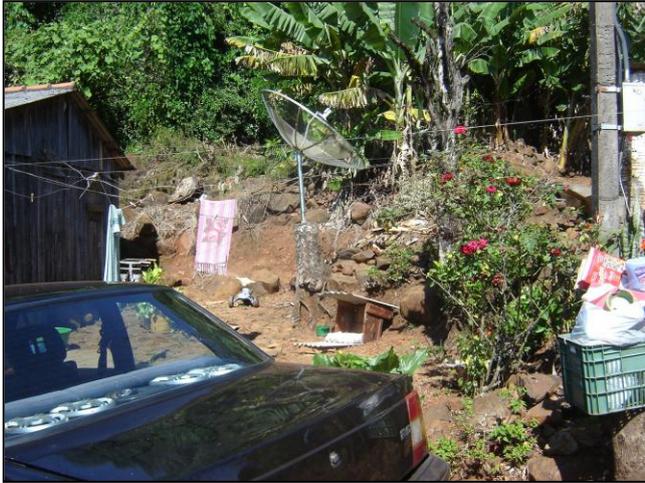
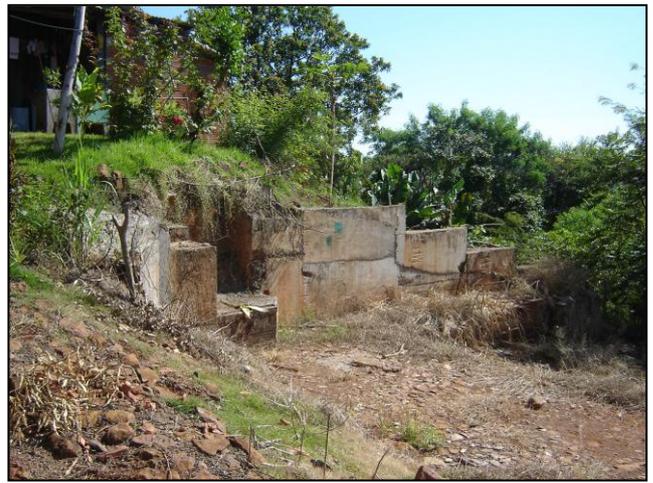
Fotos 43 e 44 - Aspectos da ocupação em áreas e risco. Na foto à direita detalhe de um muro que sofreu trincas e rachaduras nos eventos de escorregamentos de 2014. As áreas continuam ocupadas por habitações (Morro da Antena).

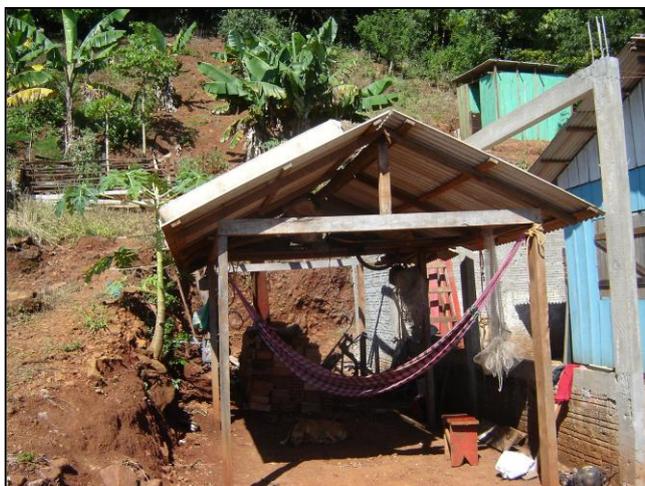
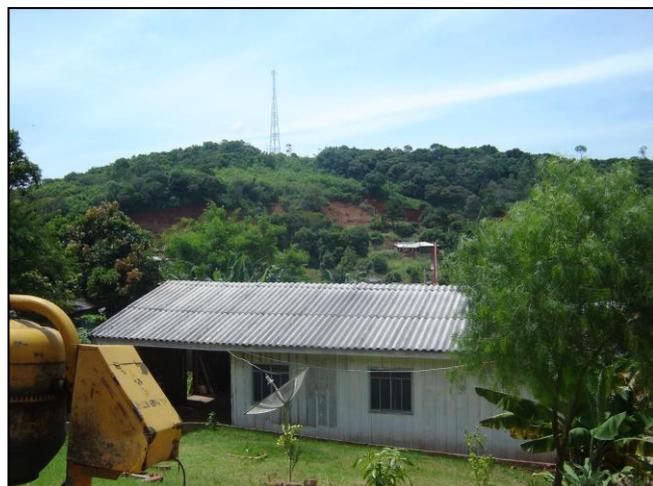
Fotos 47 e 48 - Idem anteriores (Morro da Antena). Na foto à direita cortes inadequados em área de declividades acentuadas localizadas na porção extremo NE do perímetro urbano.

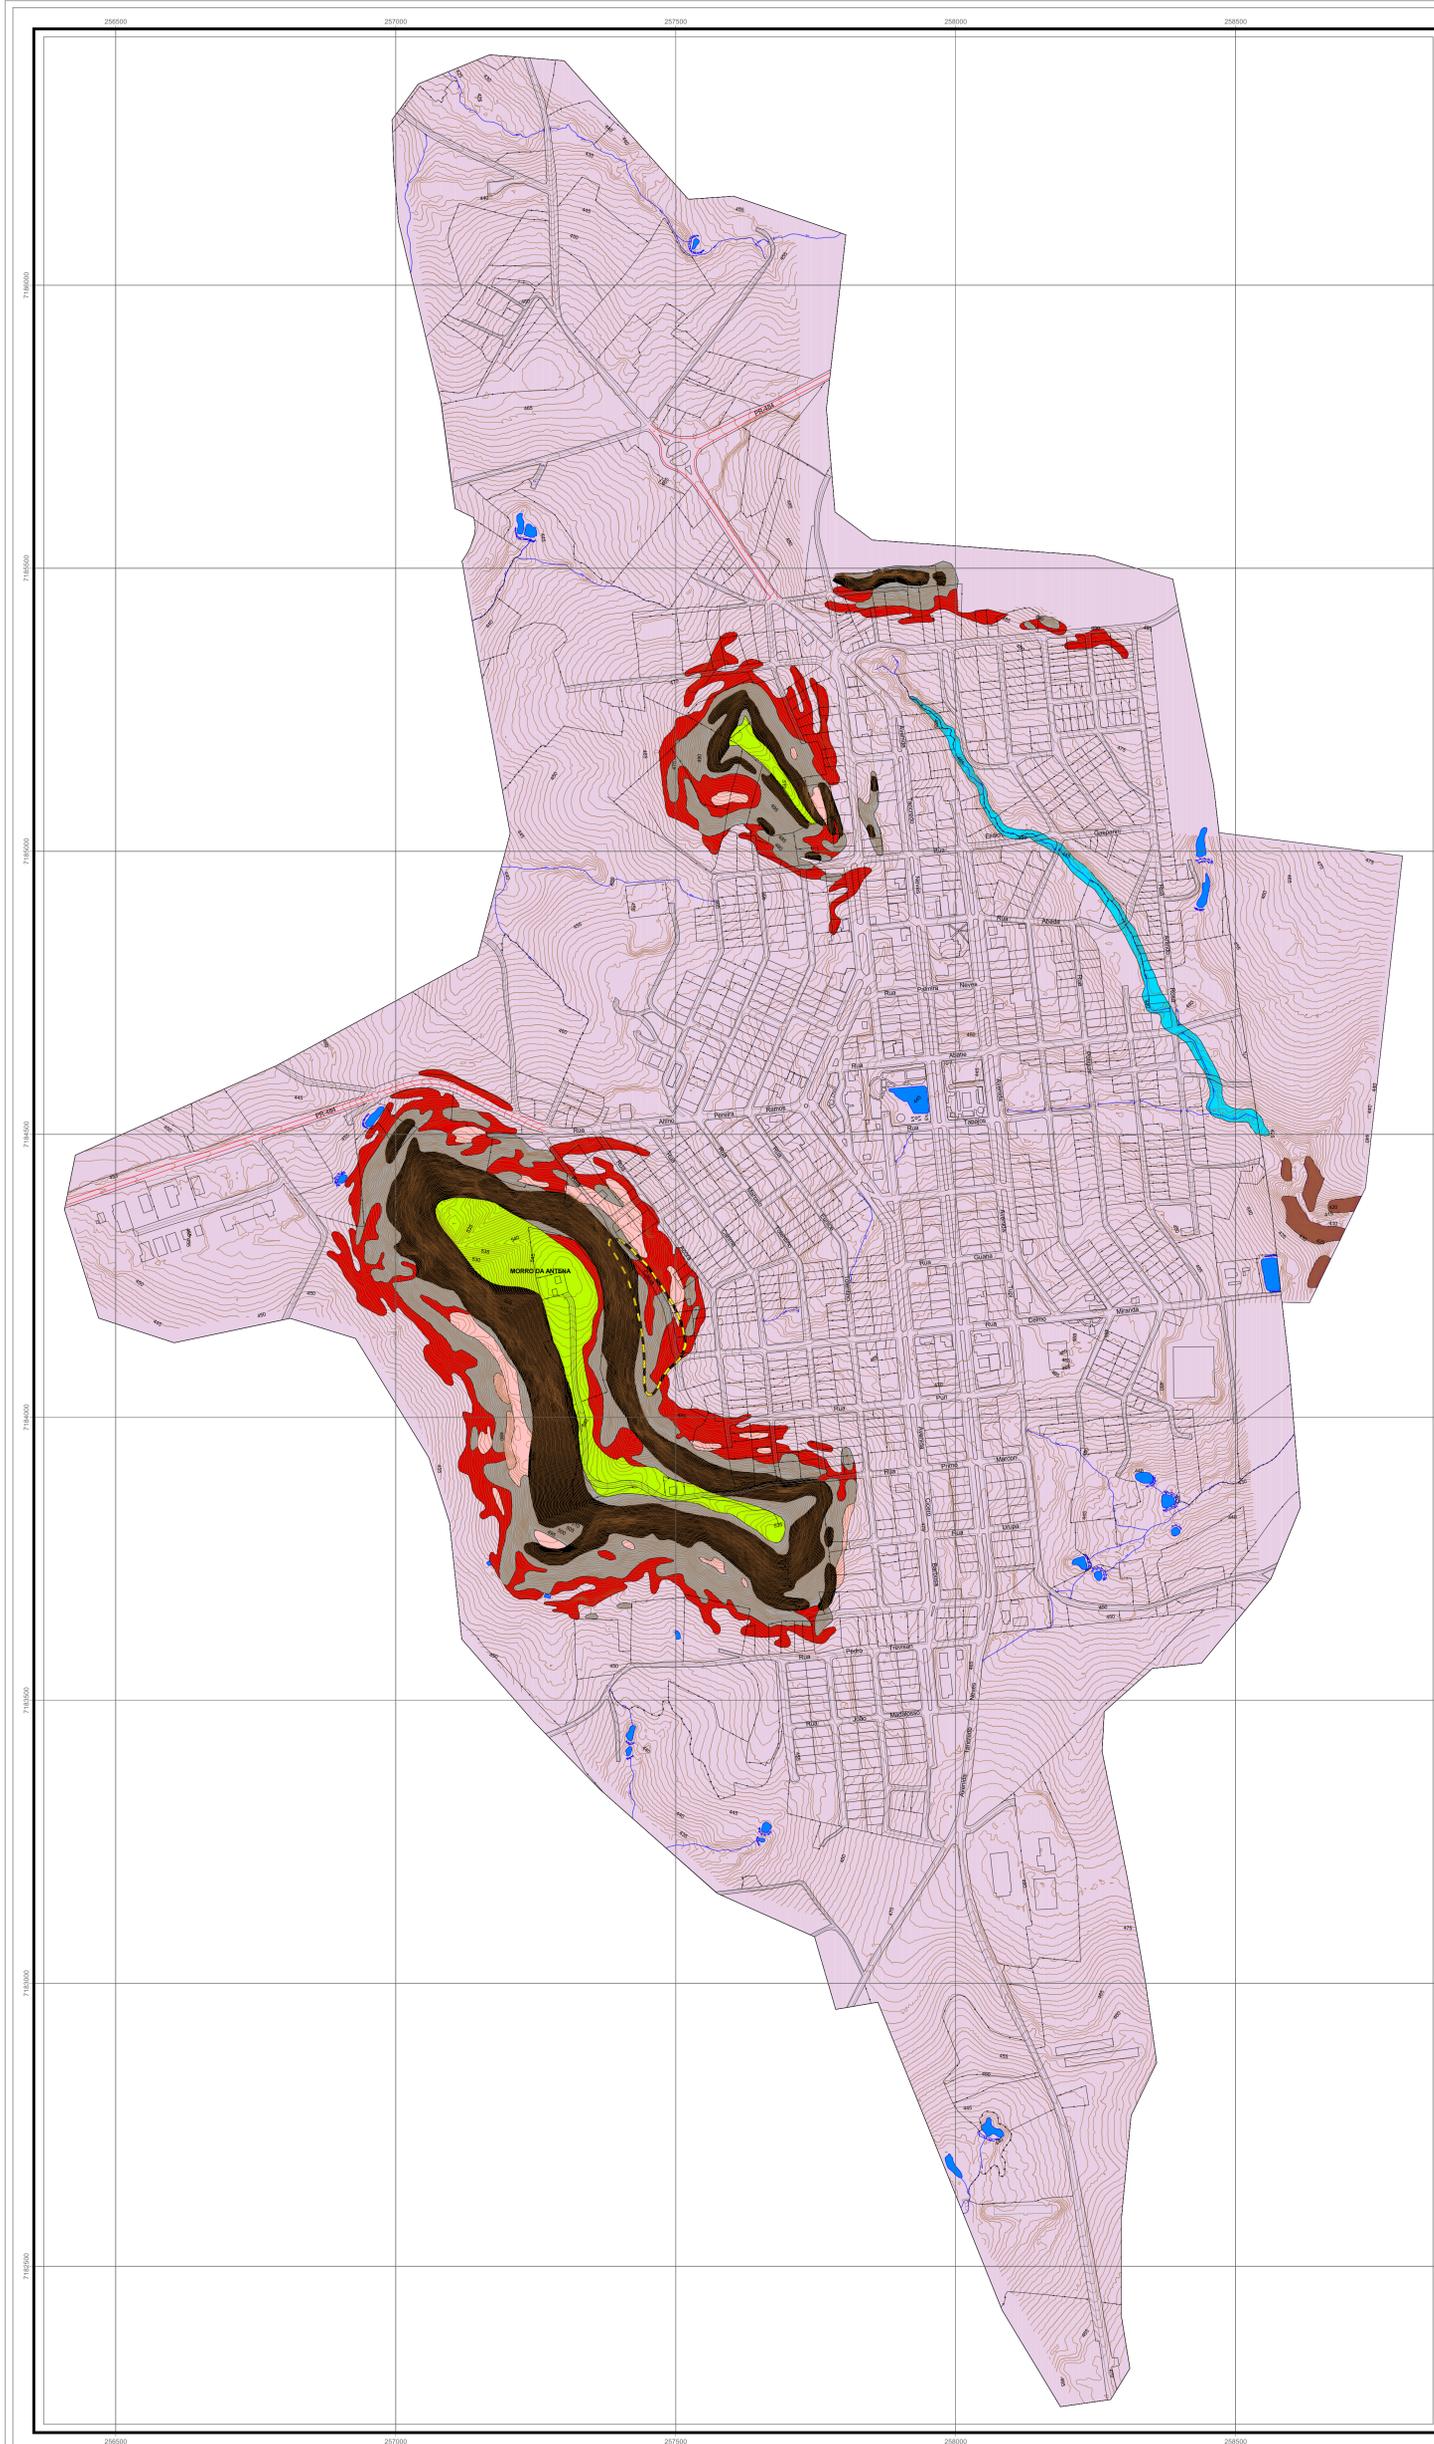
ÁREA DE RISCO - Área atingida por escorregamentos (2014)
Feições observadas: trincas e fendas no solo, degraus de abatimento, deslizamentos, árvores inclinadas e avarias em edificações (rachaduras em fundações, muros e alvenarias)
