Relatório de vistoria

Localidade: Laranjeiras do Sul

Data da vistoria: 25 e 26 de junho de 2013

1. Local da vistoria: Av. Dep. Ivan Ferreira do Amaral, números 535 a 691.

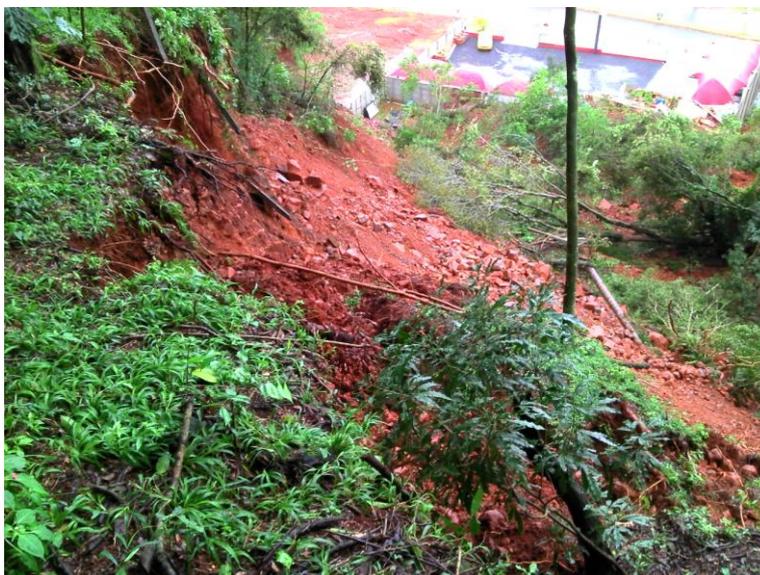
Análise do material acumulado ao pé do talude indica que o maior volume desmontado é de basalto muito alterado (W4 - alteração visível em todo maciço rochoso e a rocha é parcialmente friável), cuja exposição na parede mostra disjunção colunar com espaçamento de 30 a 60 cm. As juntas estão preenchidas por argila e, segundo informação de um morador, existe surgência de água na base. Esta surgência é aparentemente controlada pela disjunção tabular na base do derrame, com mergulho aparente de aproximadamente 30° para E. Não foi possível medir diretamente a atitude da disjunção por motivos de segurança.

Topo do talude desmoronado com blocos angulosos de basalto misturados com colúvio.

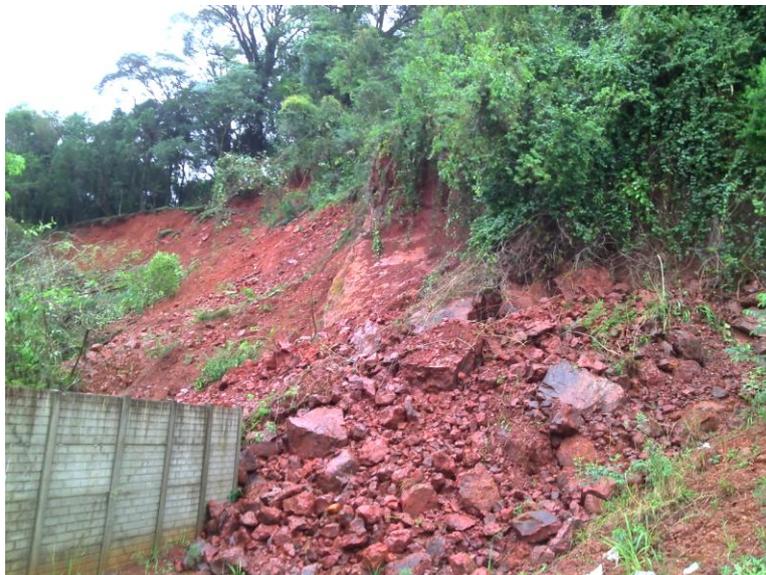
Extremo N do talude desmoronado com plano de disjunção tabular mergulhante.

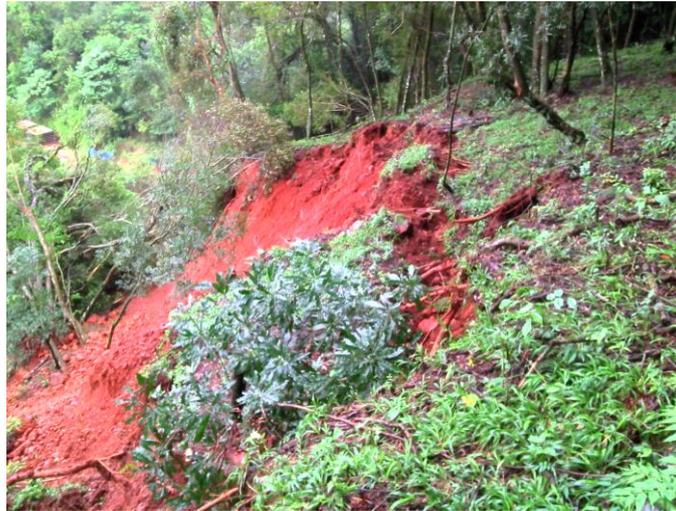
Vistoria no topo do talude não mostrou indícios de movimentação no terreno acima da crista da escarpa. Não obstante, por precaução, a Defesa Civil interditou 3 residências no topo e 2 na extensão N do talude (números 681 e 691 da Av. Dep. Ivan Ferreira do Amaral). A oficina Bonetti (número 637) permanece em atividade, porque se situa diante de talude com 4 m de altura e a parede dos fundos foi construída sobre muro de arrimo em blocos de basalto com até 2,2 m de altura. O proprietário da borracharia N. S. Aparecida (número 651) suspendeu espontaneamente as atividades enquanto perdurar o período de chuva, mesmo com a proteção do muro de arrimo da parede dos fundos (oficina e borracharia estão instaladas no mesmo prédio) e de outro externo, com altura de 1,8 m.

Crista da escarpa formada com a queda de colúvio e desmonte do maciço rochoso.

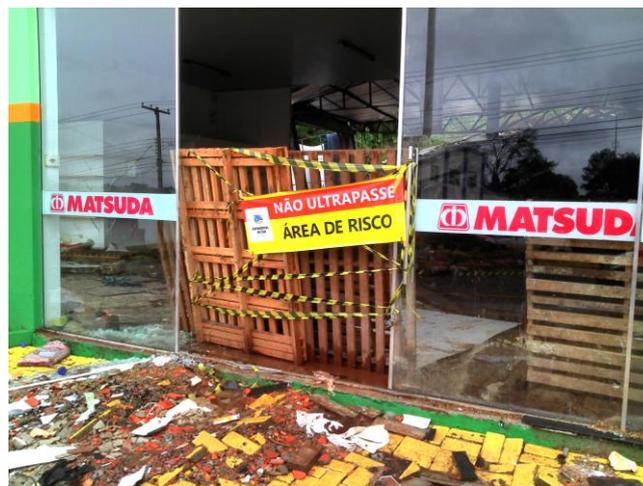
Aproximadamente às 23:30 h do dia 20 p.p., o movimento de massa destruiu uma moradia e invadiu duas lojas - Galpão Agropecuário, número 535, e Fiat Car, número 559, com danos estruturais aparentemente irreversíveis.

Fachada do Galpão Agropecuário interditado pela Defesa Civil.

Obras de recuperação ou demolição das lojas Galpão Agropecuário e Fiat Car poderão ser iniciadas após pelo menos 3 (três) dias consecutivos de sol. Este período, maior do que o recomendado para o retorno dos moradores às residências, justifica-se porque as edificações encontram-se dentro da área do sinistro e as obras envolverão remoção de material acumulado, podendo desestabilizar o restante e, eventualmente, partes do talude remanescente. Por enquanto, é possível remover objetos do interior dos imóveis, desde que a movimentação de material limite-se ao mínimo necessário para localização dos mesmos.

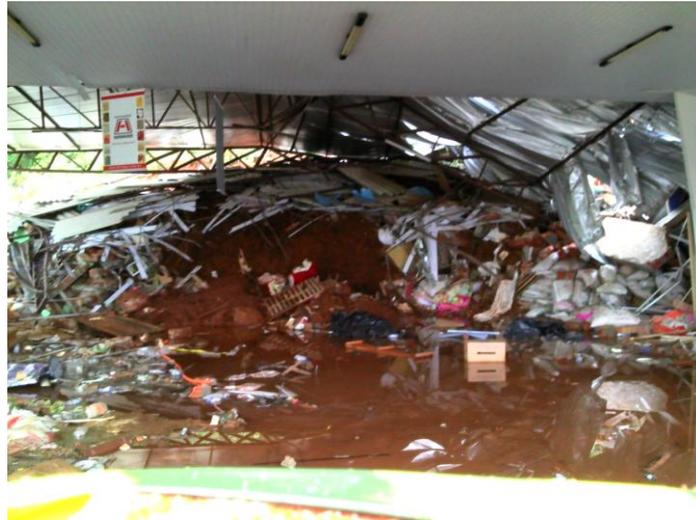
Interior da Fiat Car invadido pela frente do movimento de massa.

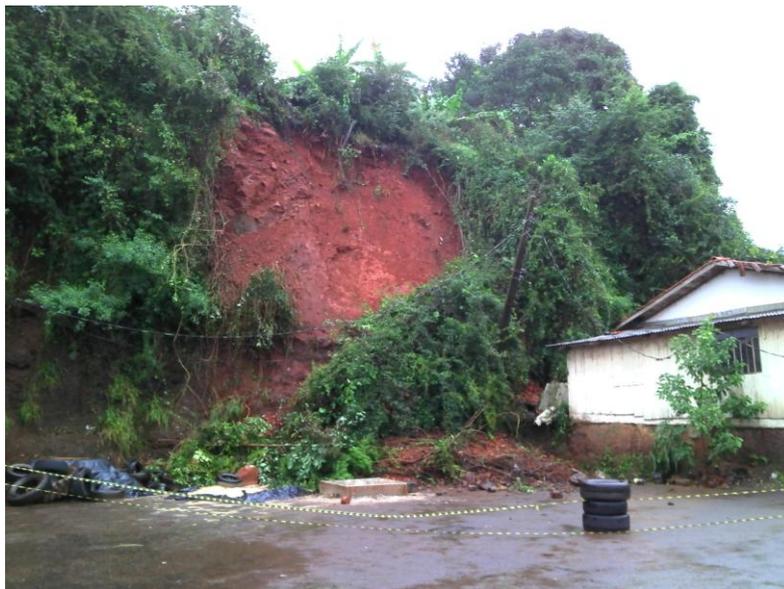
A residência de número 681 e o Bar do Alécio, de número 691, têm cortes de 3-4 m nos fundos, com uma queda de colúvio e blocos de rocha em cada um, com volumes individuais de até 4 m³. A queda atrás da residência passou sobre o muro de arrimo de 2 m de altura e atingiu a casa, sem danos. A queda atrás do bar não atingiu a edificação. A residência foi interditada pela COREDEC e o bar está em atividade.

Extensão N do talude com queda de colúvio e blocos de basalto nos fundos da casa 681 da Av. Ivan Ferreira do Amaral.

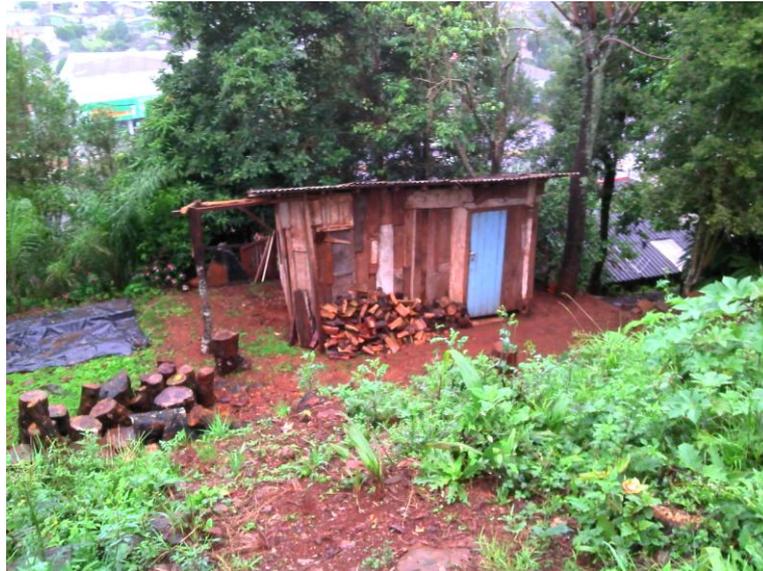
No topo da escarpa natural acima das casas 681 e 691, há vários barracos construídos sobre terraços escavados, que embora não tenham sofrido danos nem mostrem sinais de instabilidade no terreno, encontram-se em situação irregular quanto à legislação brasileira. De acordo com a Lei 6766/76, o limite máximo para ocupação de encostas sem restrições é de 30% ou 18°, enquanto a declividade da encosta objeto da presente avaliação é de aproximadamente 40°.

Barraco em terraço cortado no topo da escarpa natural, acima da casa 681 da Av. Ivan Ferreira do Amaral.

Considerando a legislação vigente, recomenda-se proibir a ocupação das encostas com declividade acima de 30%, que se verifica ao longo da Av. Dep. Ivan Ferreira do Amaral.

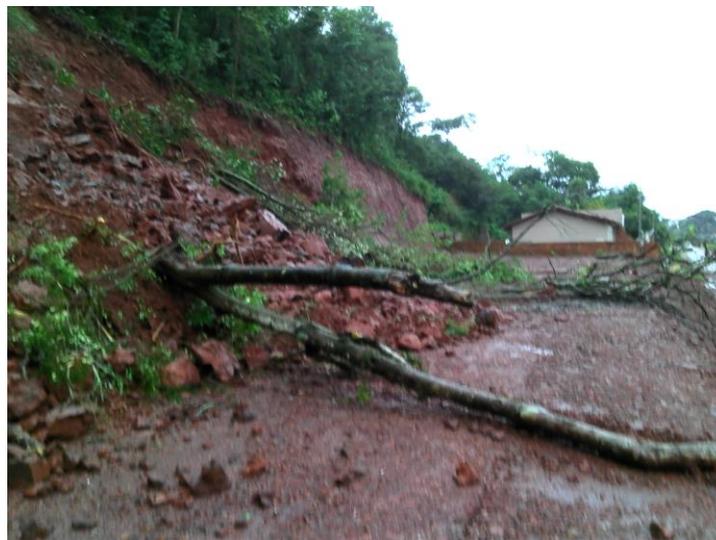
Queda de colúvio e blocos de rocha atingiu os fundos da casa número 605, sem danos à edificação, devido a muro de arrimo e o pequeno volume do material desmoronado. Outra queda de volume inferior a 5 m³ ocorreu atrás da casa 615, sem risco para a edificação ou moradores, porque o talude está 8 m distante da parede dos fundos.

Não há indícios que justifiquem prever novas quedas no talude, mas há o risco de rolamento de matacões sobre as casas 605 e 615.

Queda de colúvio e blocos de basalto sobre terraço aberto para obra civil, na Rua Salvador, vendo-se ao fundo a casa 605.

Recomenda-se podar ou cortar as árvores de maior porte, a critério da Secretaria de Obras e Urbanismo ou outro órgão competente, situadas acima dos cortes nos fundos das casas 605 e 615. Elas representam um fator de risco sobre as edificações e seus ocupantes.

Da mesma forma, é recomendável uma vistoria na encosta para identificação e estabilização dos matacões que possam apresentar possibilidade de rolamento. A estabilização pode ser feita escavando-se o terreno imediatamente acima de cada bloco e tombando-o para dentro da escavação. Não foram observados blocos com dimensões que justifiquem desmontar por marroagem ou explosivos.

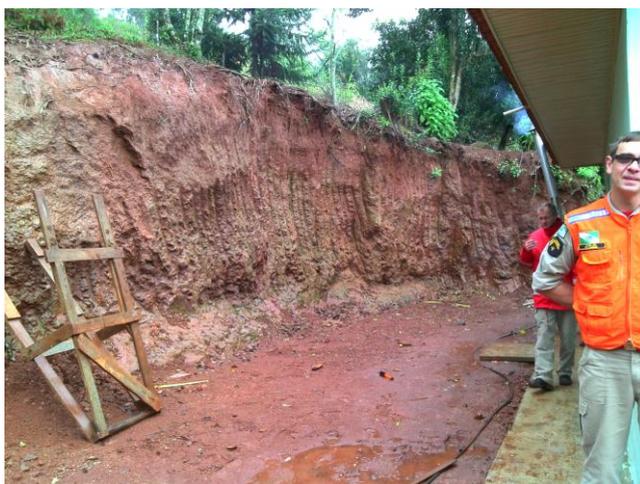
Corte vertical de 4 m de altura e 15 m de extensão, situado 4 m nos fundos da residência de alvenaria e extensão menor atrás dos anexos de madeira, expondo basalto vesicular, pouco fraturado e medianamente alterado (W3 - alteração visível no maciço rochoso, mas a rocha não é friável). Sobre a rocha há cobertura de colúvio com espessura de até 1,5 m e abundantes blocos arredondados de basalto em matriz argilosa.

Não há sinais de erosão ou queda de material no corte. Na superfície do terreno, acima do talude, ocorrem abundantes blocos de basalto de pequenas dimensões, com 0,2 a 0,6 m de diâmetro.

Não há evidências de instabilidade no terreno e no talude que permitam identificar risco para as edificações.

Talude em basalto nos fundos da casa de João Dias Vieira, na localidade de Flor do Pinho.

Retorno do autor do relatório ao município, em data oportuna, para realizar vistoria na encosta em busca de sinais de reativação do movimento de massa ocorrido há 10 anos.
