# **SETORIZAÇÃO DE RISCO**

## **SR-132**

**Secretaria do Estado do Meio Ambiente e Recursos Hídricos (SEMA)**

Loteamento Roça - Campo Largo - Paraná

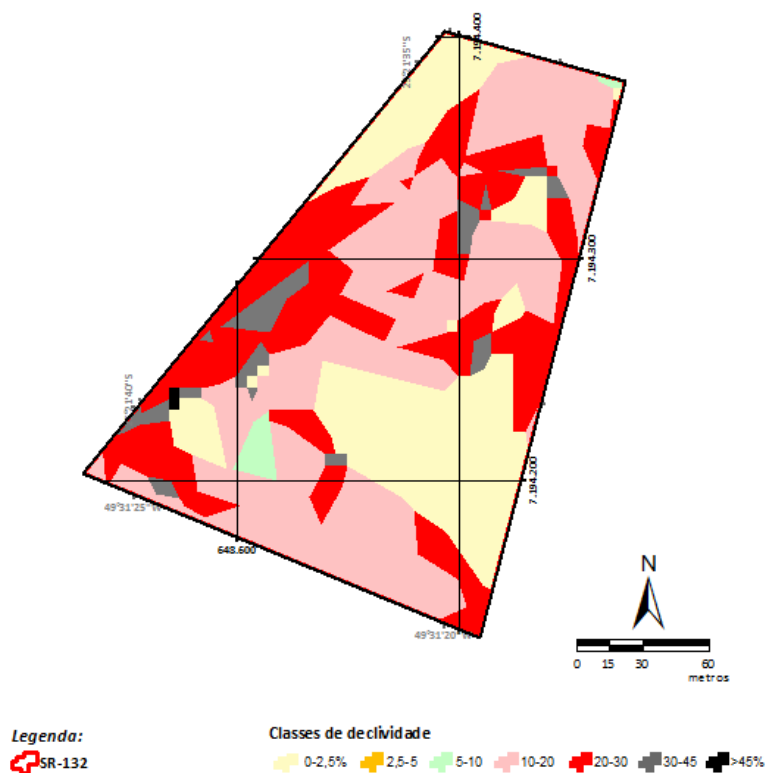
O setor de risco SR-132 é constituído pela meia encosta do topo de morro que possui declividade acentuada. De acordo com o mapa de declividade o setor apresenta as classes variando entre 0 – 2,5% e 30 – 45%, predominando as classes entre 10 – 20% e 20 – 30%, o que reflete no relevo irregular e montanhoso do setor (Fotografias 1) (Figura 2).

**Figura 2.** Mapa de declividade do setor avaliado. Escala indicada. (FONTE: ITCG)

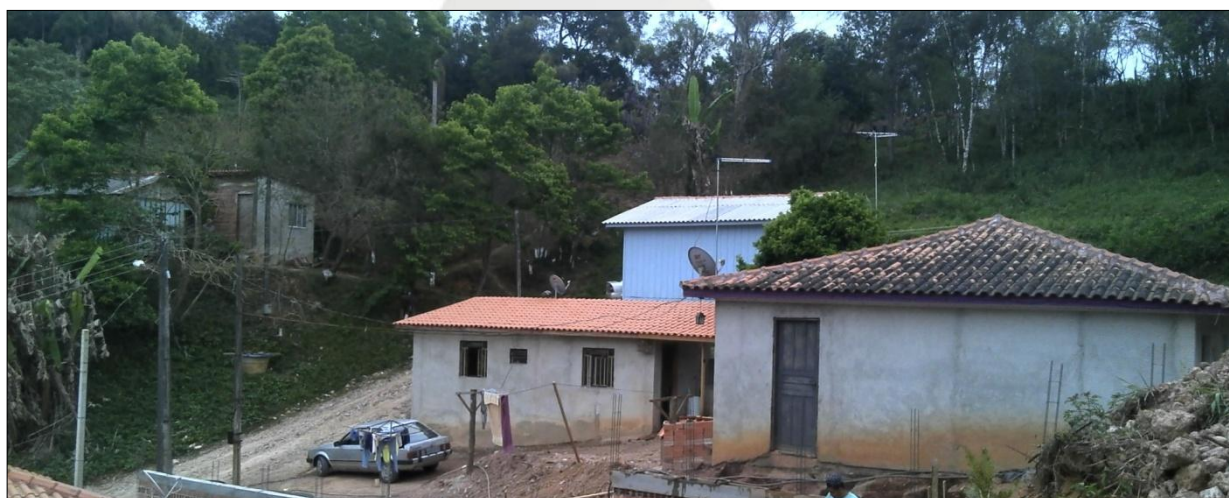
**Fotografia 1.** Relevo montanhoso do setor de risco (DSC00075).

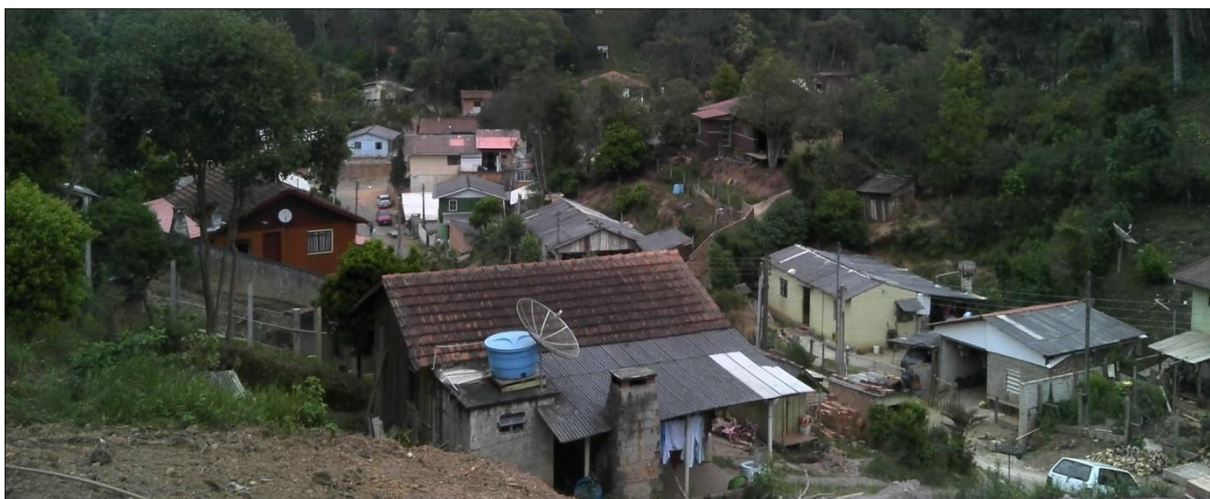
O SR apresenta ao longo de sua encosta na porção leste uma vegetação contínua de médio e grande porte. Contudo, junto à continuação da Rua Miguel Arcângelo Rossa, em que há ocupações residenciais, a vegetação passa a ser constituída predominantemente por indivíduos isolados de médio e pequeno porte (Fotografia 2).

**Fotografia 2.** Meia encosta com vegetação de pequeno porte (DSC00076).

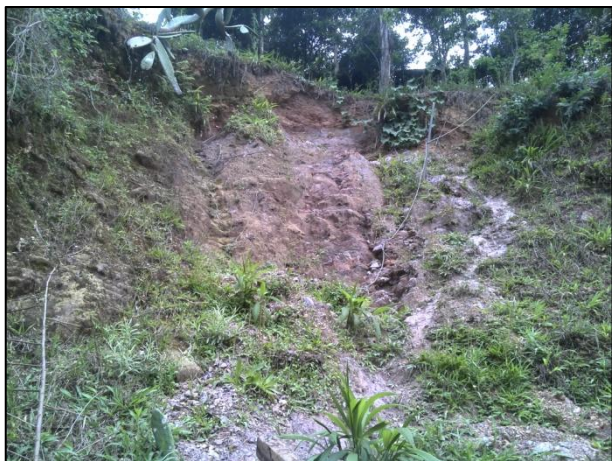
A área avaliada possui um perfil de solo constituído pela alteração de mármore e filitos. O solo residual apresenta-se raso em alguns pontos e possui cor vermelho-amarronzado (Fotografias 3 e 4).

**Fotografia 3.** Solo de alteração do substrato geológico da área avaliada (DSC00079).

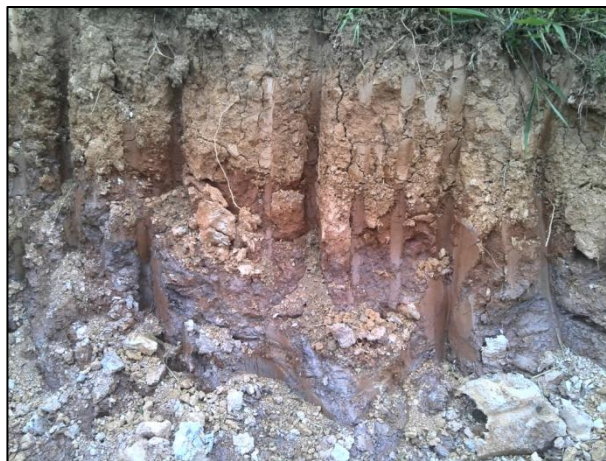
**Fotografia 4.** Solo raso, produto da alteração do substrato geológico da área avaliada (DSC00077).

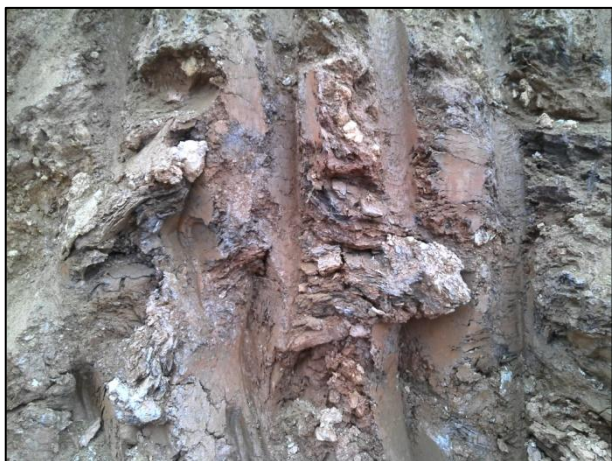
O substrato rochoso do SR é composto por metassedimentos, representado por filitos e mármore. Os mármore estão dispostos em níveis entre os planos de foliação dos filitos (Fotografias 5 e 6).

**Fotografia 5.** Corte de talude do filito alterado no setor avaliado (DSC00079).

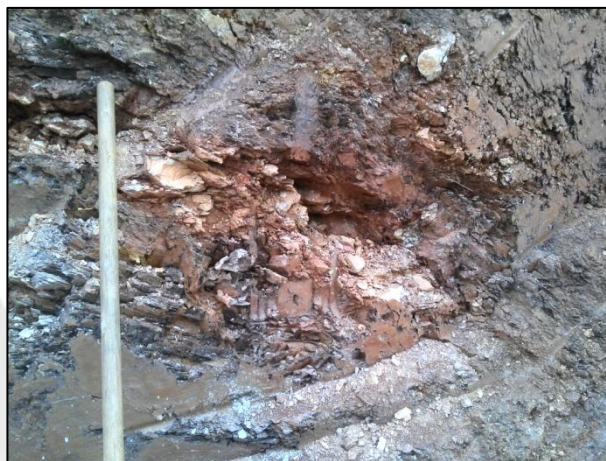
**Fotografia 6.** Corte de talude do filito alterado no setor avaliado (DSC00085).

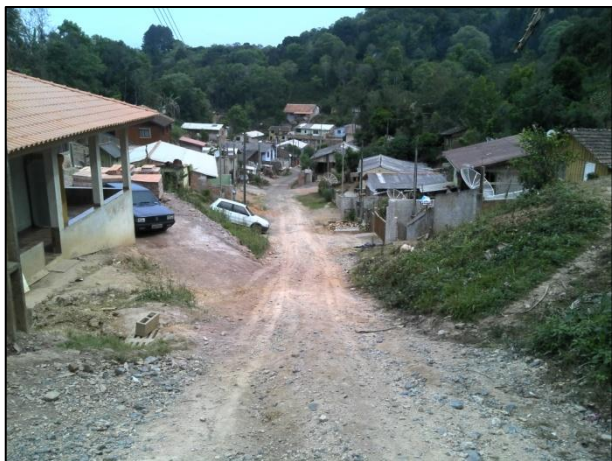
O setor avaliado apresenta em torno de 18 residências e estima-se que nele habitem aproximadamente 72 pessoas. As construções são predominantemente de médio padrão construtivo (Fotografias 7 e 8) e ocupam predominantemente a meia encosta do setor.

**Fotografia 7.** Edificações de médio padrão construtivo (DSC00066).

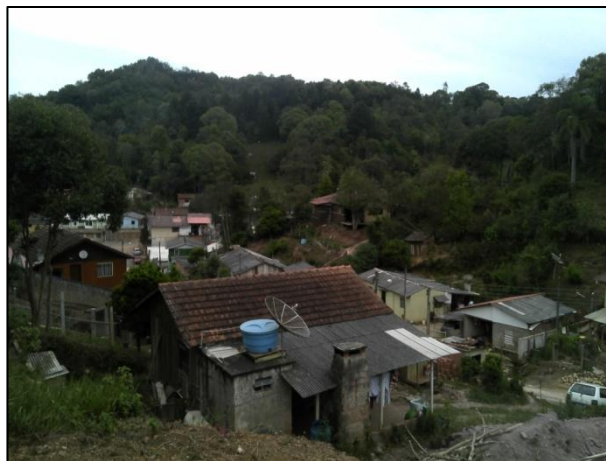
**Fotografia 8.** Edificações de médio padrão construtivo no setor avaliado (DSC00074).

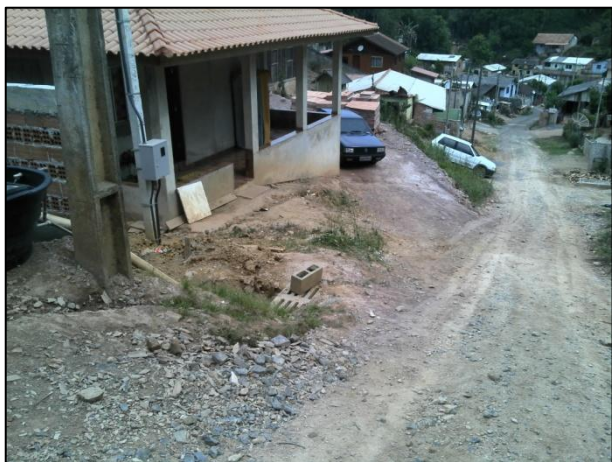
A localidade onde está situada a SR-132 é servida por redes de energia elétrica e abastecimento de água. Contudo, as ruas não são pavimentadas com asfalto não possuem galerias de água pluviais (GAP) (Fotografias 9 e 10). Também não é verificada a existência de rede coletora de esgoto.

**Fotografia 9.** Acesso a Rua Manoel Marques da Rocha sem pavimentação e GAP (DSC00067).

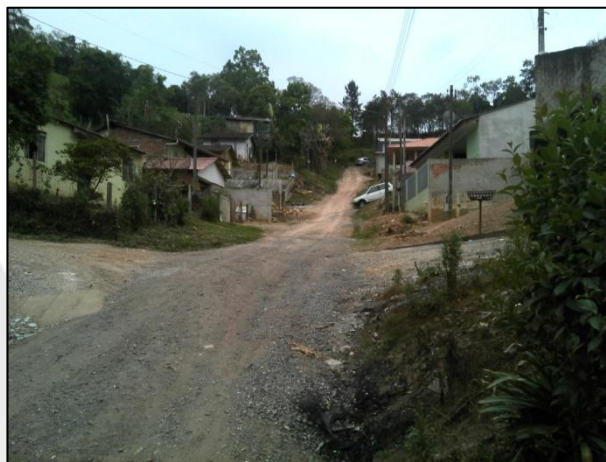
**Fotografia 10.** Rua Manoel Marques da Rocha sem pavimentação e GAP (DSC00087).

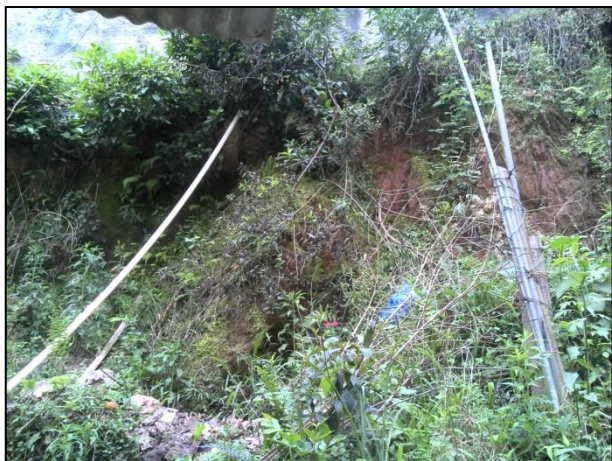
As feições de instabilidade identificadas na área avaliada estão relacionadas a movimentos gravitacionais de massa (MGM), as quais são evidenciadas por cortes de terreno (Fotografias 11 e 12) para a viabilizar a ocupação das encostas. Contudo, o corte subverticalizado dos taludes gera feições de instabilidade.

**Fotografia 11.** Corte sub-vertical com feições indicativas de movimento gravitacional de massa (DSC00085).

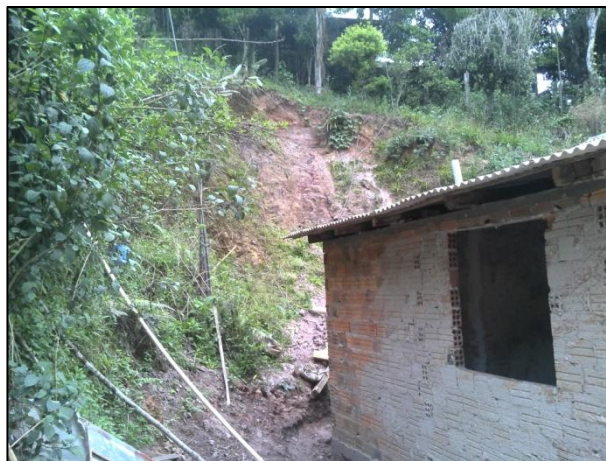
**Fotografia 12.** Corte sub-vertical do talude para a ocupação residencial (DSC00083).

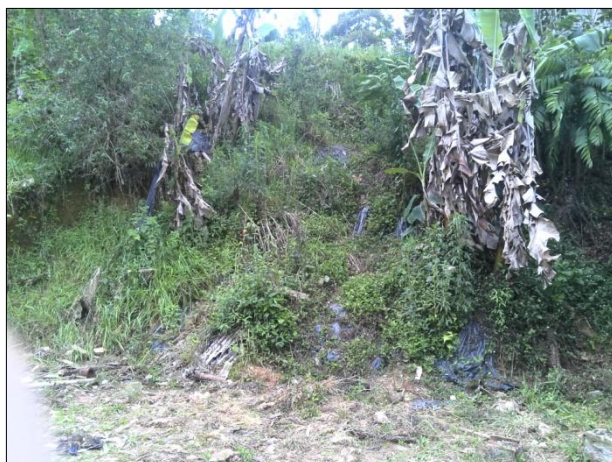
Conforme o relato de moradores, há um ano uma casa foi desmontada devido ao movimento gravitacional de massa gerado pelo corte sub-vertical do talude, o que causou a desestabilização do maciço (Fotografias 14 e 15).

**Fotografia 14.** Local em que a residência foi desmontada em função do movimento gravitacional de massa (DSC00061).

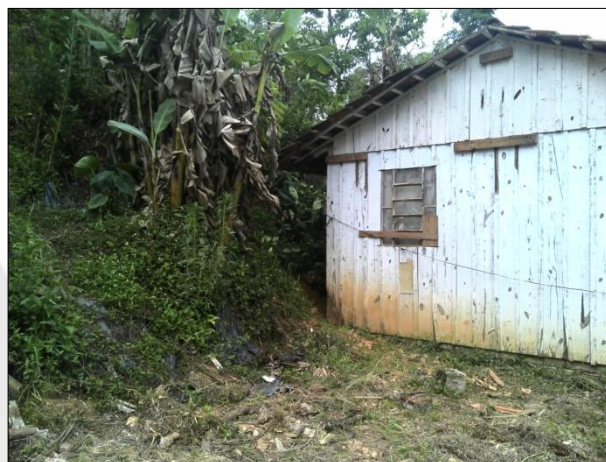
**Fotografia 15.** Local em que a residência foi desmontada em função do movimento gravitacional de massa (DSC00062).

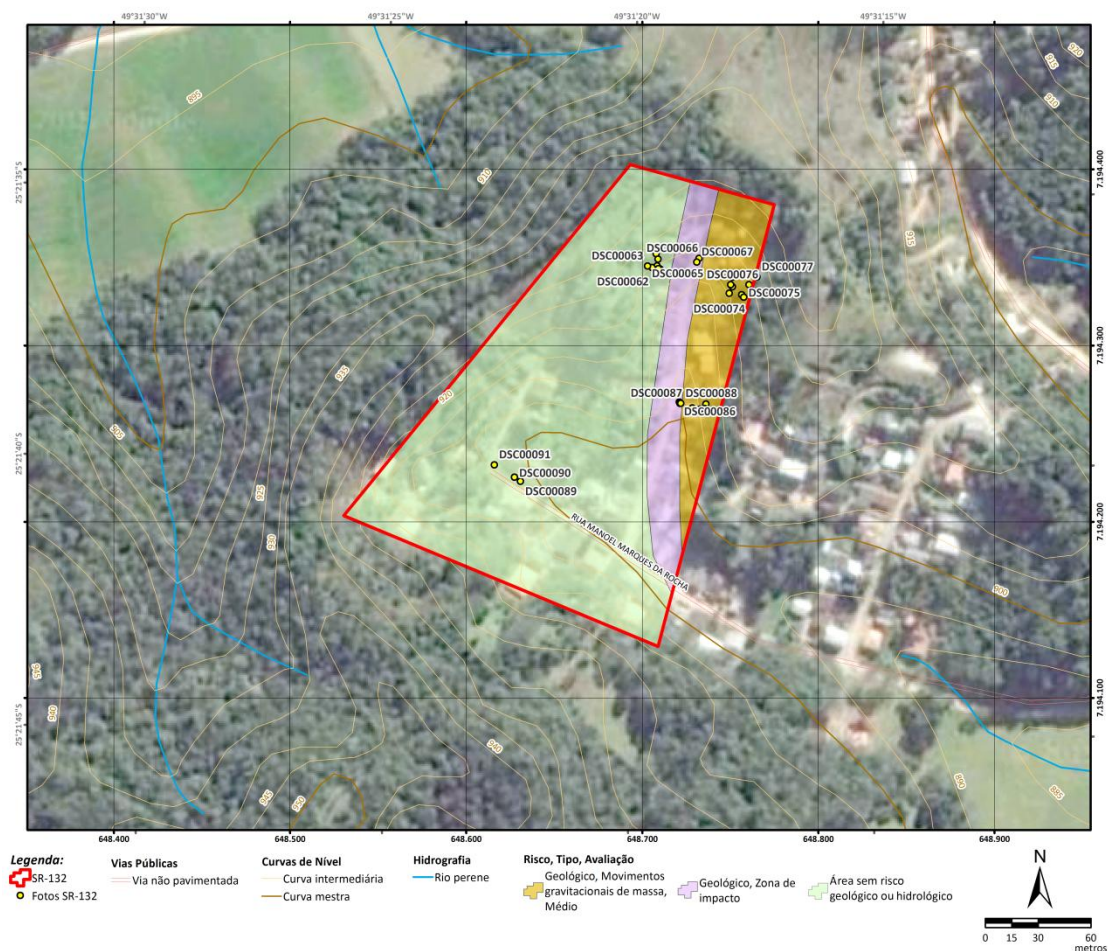
O SR possui riscos geológicos relacionados a movimentos gravitacionais de massa (MGM's) ao longo de suas encostas, zonas de impacto e áreas sem riscos geológicos ou hidrológicos, conforme apresenta a **Figura 3**.

**Figura 3.** Subdivisão do SR-132 em função do risco geológico.

A meia encosta da porção leste do setor vistoriado possui um risco geológico **médio** de movimentação gravitacional de massa (MGM) por apresentar encostas íngremes, as quais estão parcialmente ocupadas. As **Tabelas 1, 2, 3 e 4** demonstram a classificação de risco do setor.

A planta de situação apresentada na **Figura 3** subdivide os setores com risco geológico de movimento gravitacional de massa ao longo de suas vertentes, delimita a sua zona de impacto e os cursos d'água passíveis de assoreamento.

**Contudo, conclui-se que o SR-132 apresenta evidentes feições de suscetibilidade, instabilidade e vulnerabilidade de terreno e que com base na classificação proposta o mesmo possui sua avaliação de risco a MGM como MÉDIA.**
