## Relatório de vistoria

**Localidade:** Bituruna

**Locais da vistoria:** morros da Antena e de Santa Bárbara, denominações informais, adotadas para facilitar a identificação.

**Data da vistoria:** 30 de junho a 2 de julho de 2014

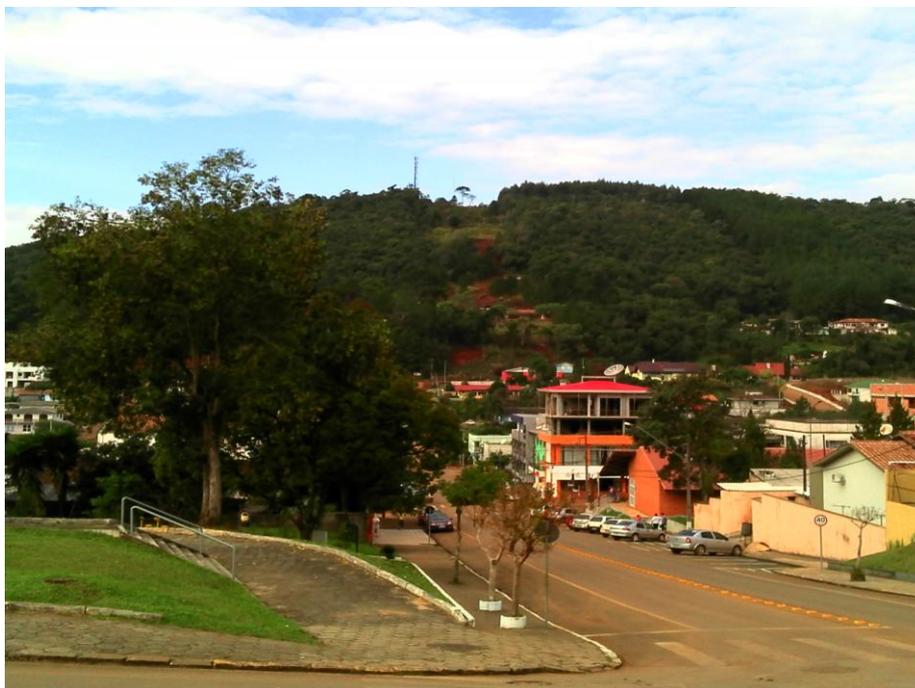
Escarpa côncava com 8 m de altura e 50 de extensão, paralela à curva de nível, foi formada pelas chuvas de 1983, segundo informações dos representantes da Prefeitura Municipal. Morrote de blocos de basalto, no centro da área da escarpa é remanescente do movimento de massa, cuja matriz argilosa foi removida parcialmente por erosão. Vista geral da encosta com feições de deslizamentos é apresentada na Foto 1.

Foto 1. Vista da encosta oeste do Morro da Antena, com escarpas de deslizamentos reativados acima da Rua Itália.

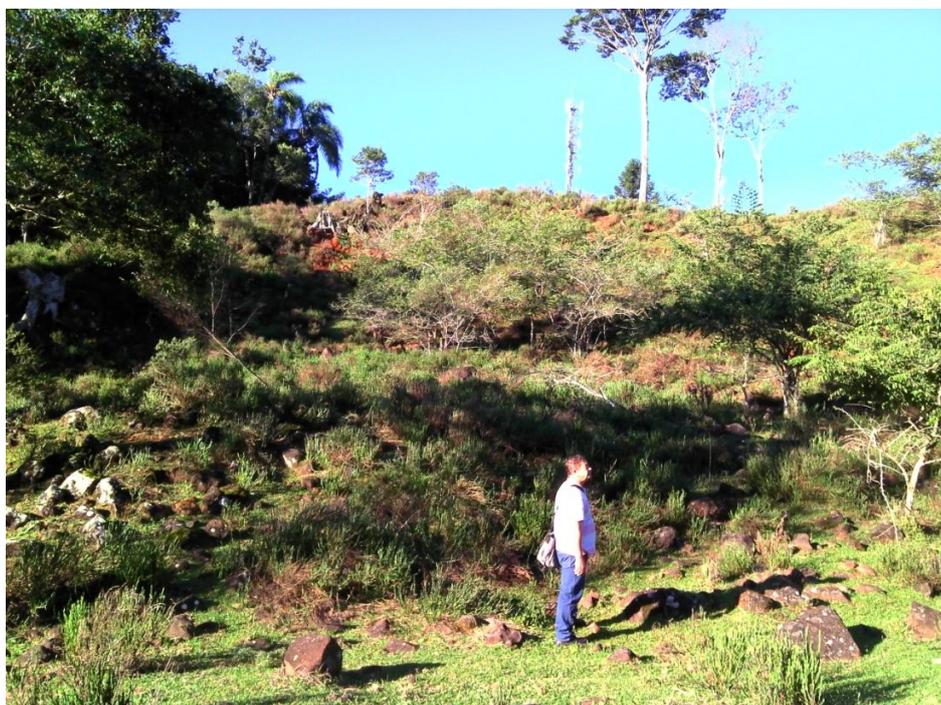
Logo abaixo, diversas fendas anastomosadas (entrecruzadas) e abertas, com até 20-30 cm de abertura e rejeitos de até 1 m, formam blocos lenticulares com até 10 m de largura e até 40 m de comprimento (Foto 2).

Foto 2. Escarpa de deslizamento antigo, sem reativação, no topo do Morro da Antena.

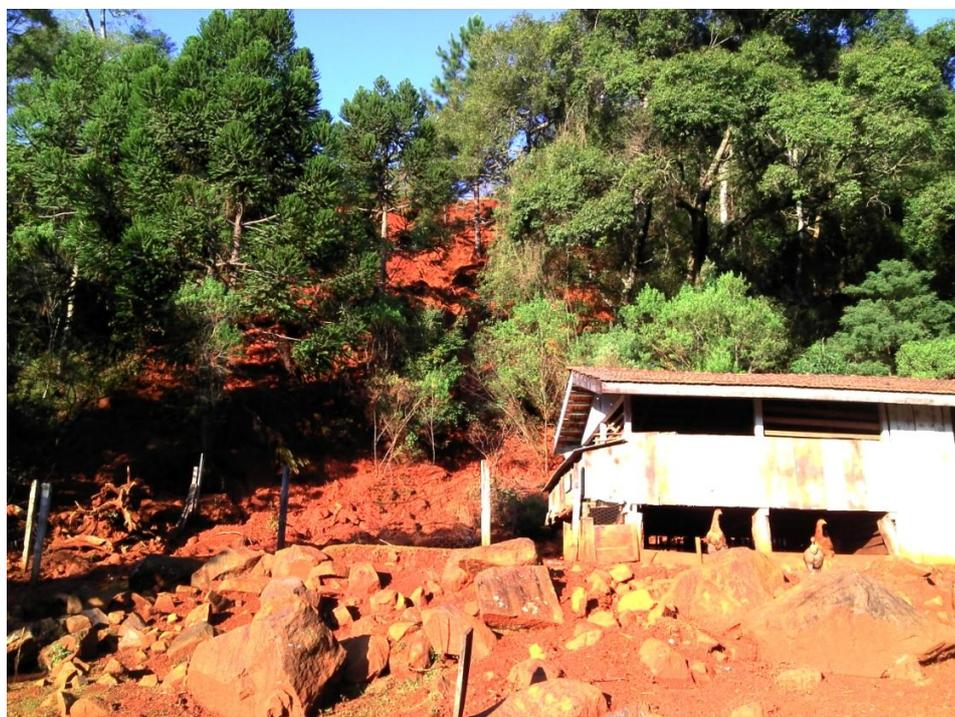
Foto 4. Base da escarpa de deslizamento antigo, reativado em junho de 2014, atrás do aprisco da propriedade Jaworski.

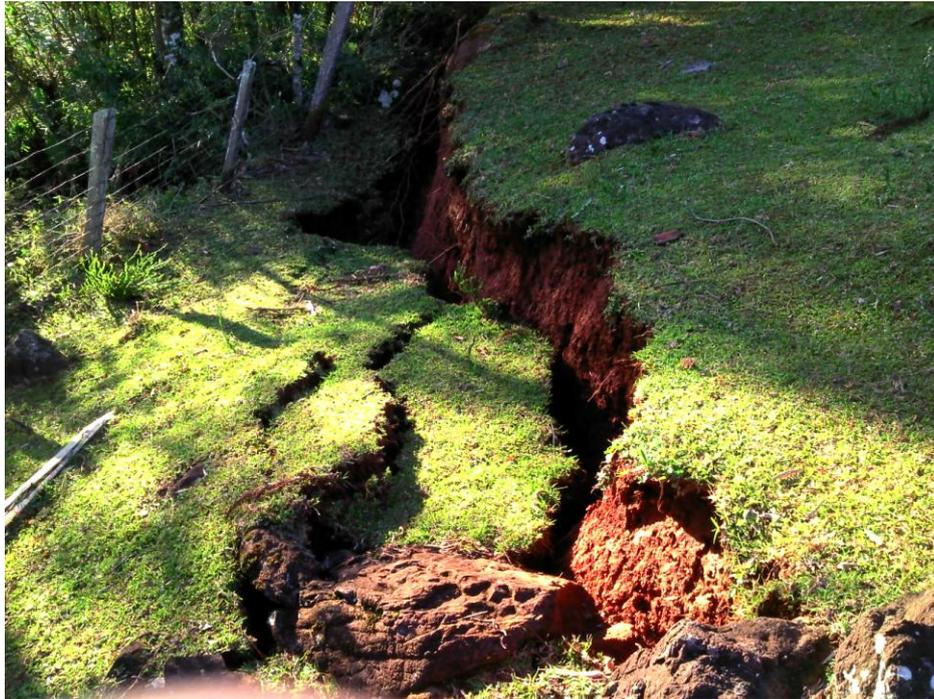
Foto 5. Fenda aberta com degrau de abatimento, abaixo da residência do Sr. Jaworski e acima da Rua Itália.

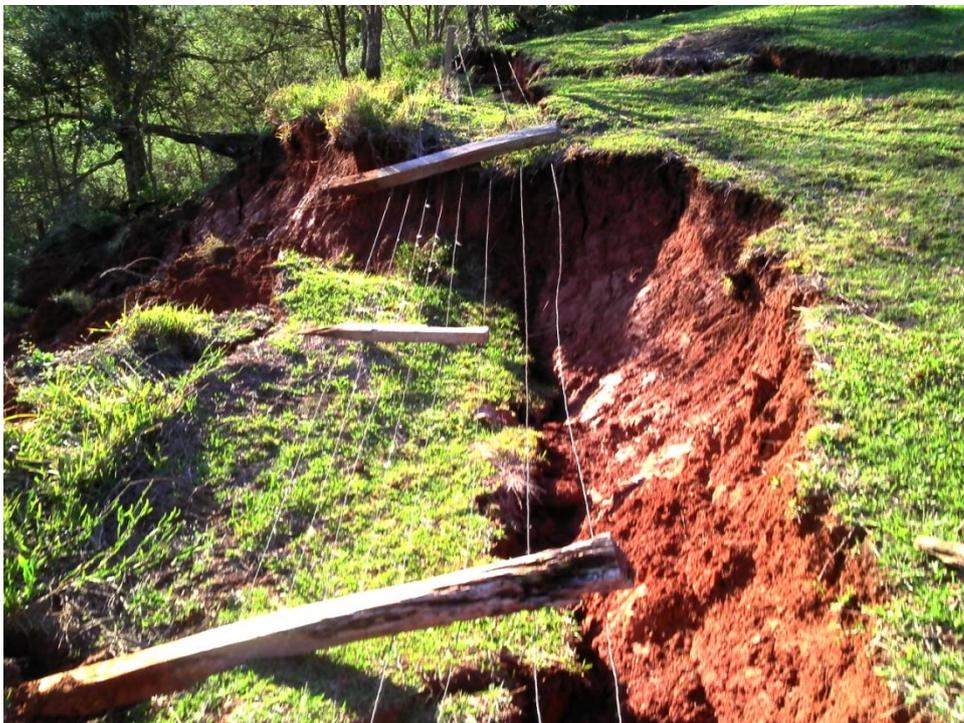
Foto 6. A fenda da foto anterior, reativada cerca de 20 dias após cessadas as chuvas de junho de 2014.

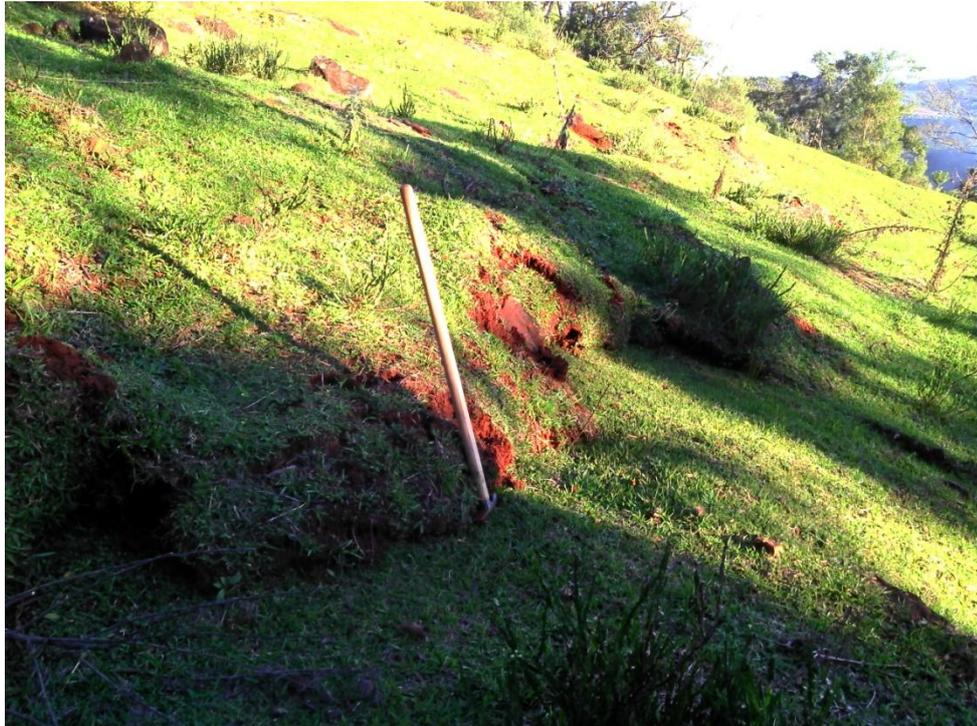
Foto 7. Falha de empurrão em solo, que forma lobos de deslizamento sobre a superfície do terreno. Trata-se de feição secundária, resultante da dissipação dos esforços geradores das fendas, no mesmo local.

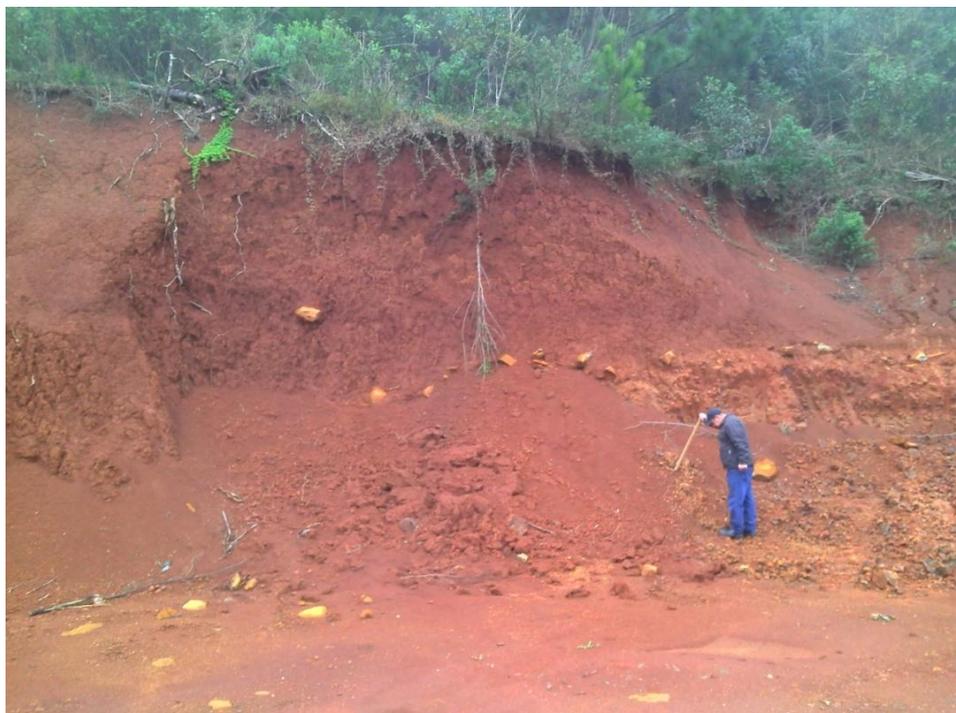
Foto 8. Corte em colúvio com nível de blocos de basalto na base do depósito, sobre alteração de rocha.

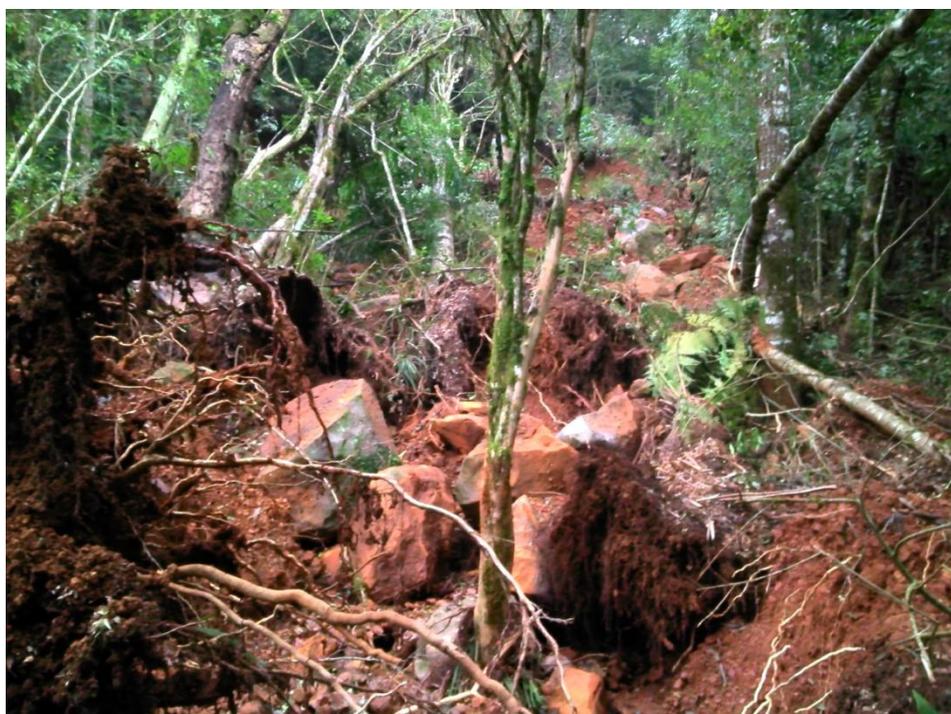
Foto 10. Deslizamento planar acima da Rua Itália, no início da trilha de motocross. Os blocos angulosos e são de basalto indicam que o maciço rochoso foi deslocado pela energia liberada na movimentação do colúvio.

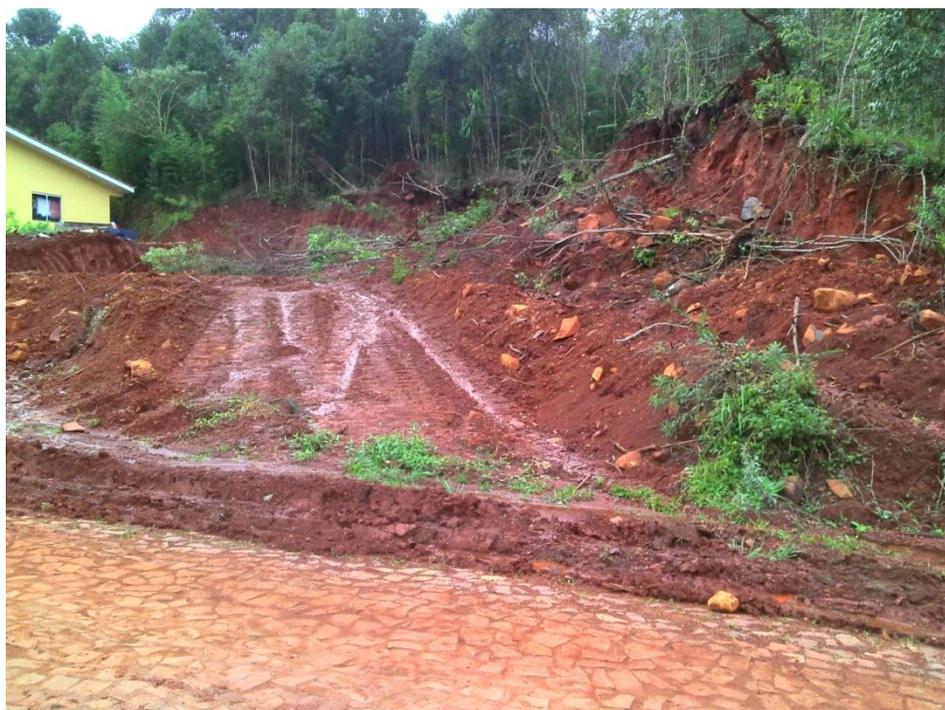
Ao longo da Rua Itália, vários taludes escavados junto a moradias, alguns com alturas de até 12 m e outros com extensões de 50 m ou mais, constituem focos de instabilização, devido à alteração na geometria da encosta, sem obras de contenção (Fotos 10 e 11). Estas intervenções modificam o regime hídrico da encosta, criando pontos de surgência de água, canais de percolação acelerada no subsolo e concentrando energia hidráulica deflagradora de movimentos gravitacionais de massa. Os seus efeitos extrapolam os limites dos taludes e produzem movimentação no terreno, a distâncias relativamente grandes.

Foto 11. Talude escavado sem proteção, na Rua Itália.

Ao longo da Rua Itália, é urgente executar obras de contenção para evitar o avanço de lama sobre o leito de tráfego, tanto a que está acumulada ao pé de taludes escavados e deslizamentos próximos, quanto a que vier a ser liberada por futuros movimentos de massa. Os tipos mais adequados de obras a executar devem ser definidos por profissionais da engenharia civil, uma vez que esta competência não está afeta aos técnicos da MINEROPAR. Recomenda-se adotar as mesmas providências especificadas para o Morro de Santa Bárbara, no que diz respeito aos estudos prévios de engenharia para dimensionamento das obras.

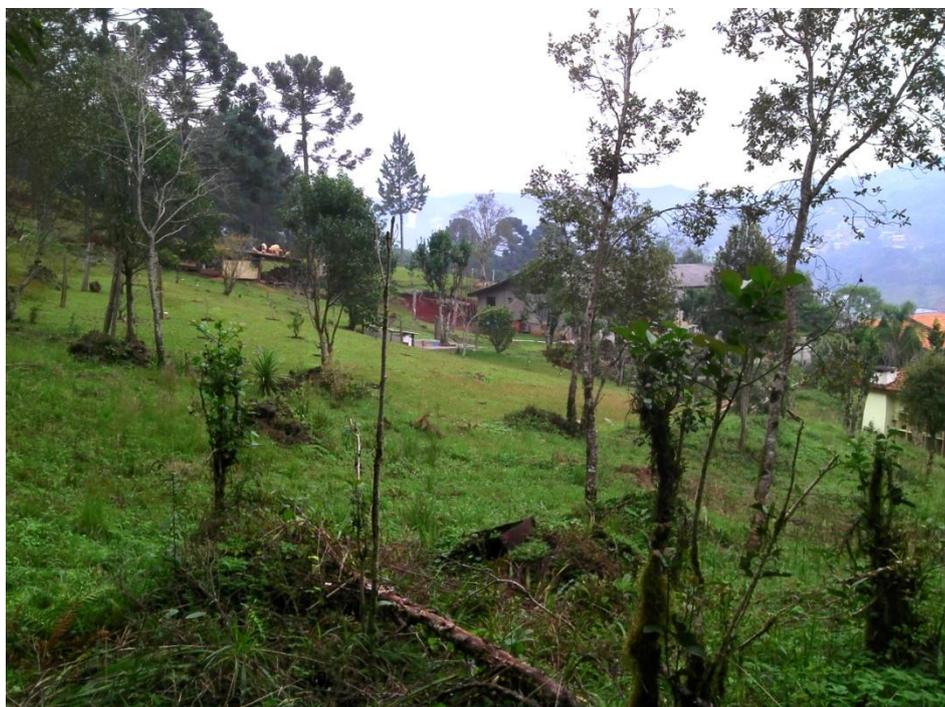
Nos setores intermediários da encosta, onde o terreno é pedregoso e o solo argiloso raso (< 1 m), não foram observadas feições de instabilidade. Estas áreas estão ocupadas pelos conjuntos residenciais Jaworski, Nalon e Mattiola, situados a distâncias seguras dos trajetos previsíveis de materiais liberados por eventuais movimentos gravitacionais de massa (Foto 12).

Foto 12. Segmento da meia encosta com declividade média, no conjunto residencial Jaworski, local distante de feições de movimentação no terreno.

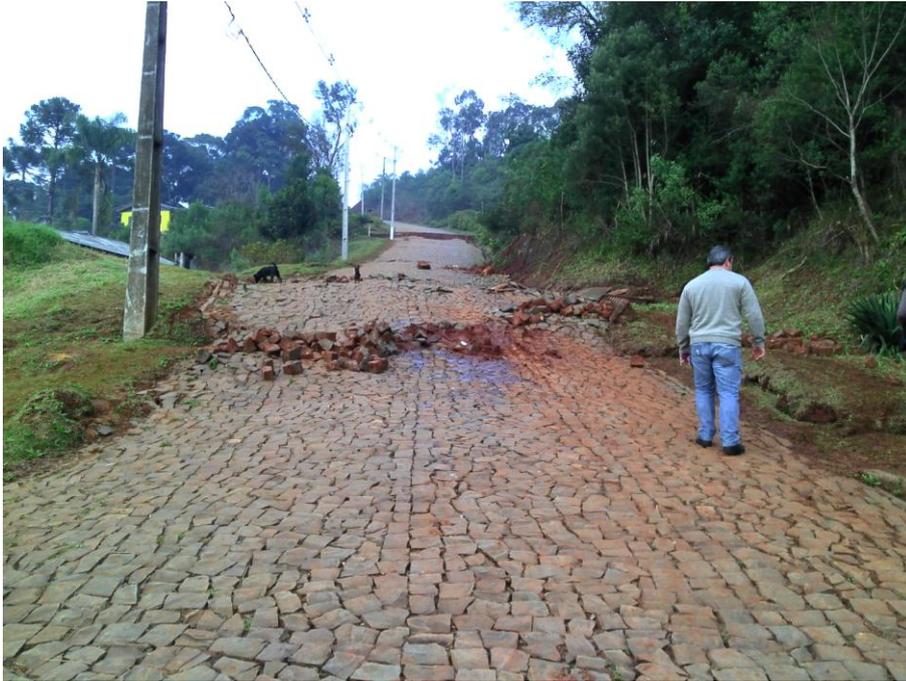
Foto 13. Esquina da Avenida Paraná com Rua Palmas, com bloco alçado em primeiro plano e escarpa principal do deslizamento rotacional acima do terceiro poste de iluminação.

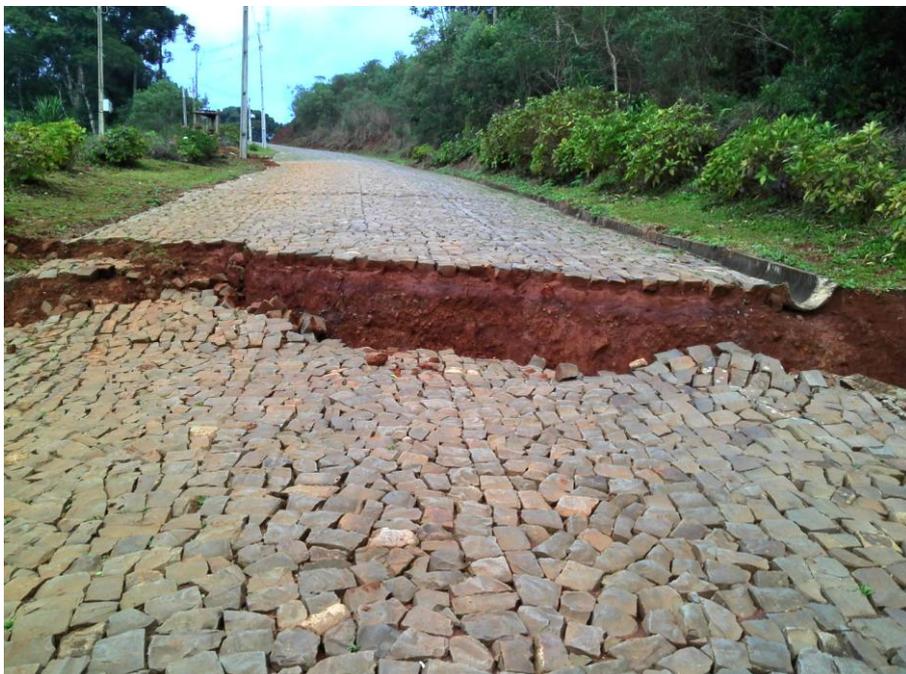
Foto 14. Escarpa principal do deslizamento rotacional, com bloco rebaixado em primeiro plano. Uma trinca fechada, paralela à escarpa principal, é visível alguns metros acima.

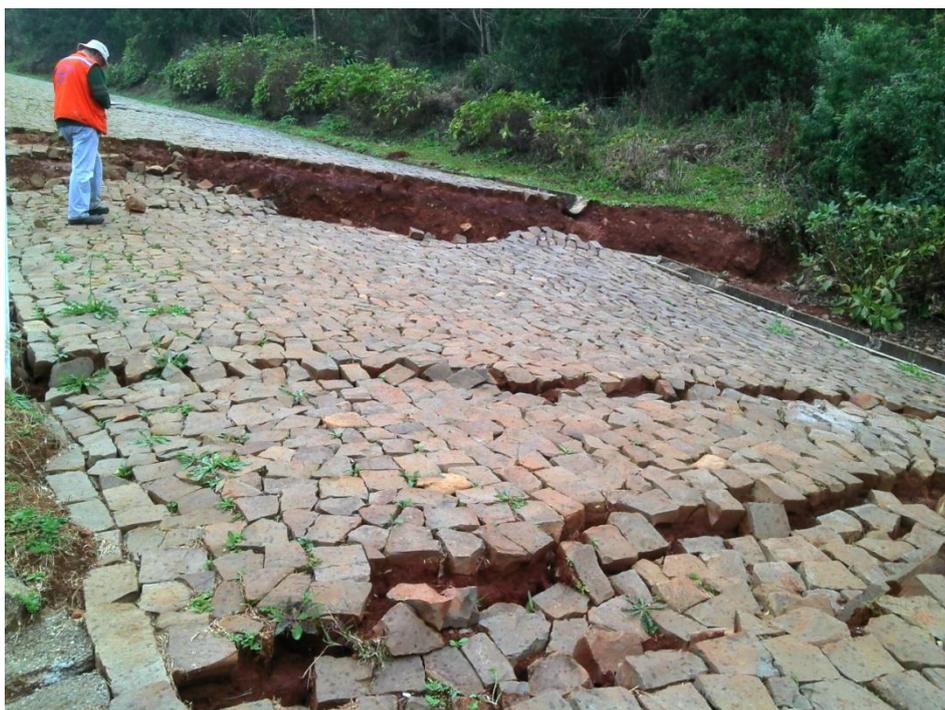
Foto 15. Bloco rebaixado e fragmentado abaixo da fenda principal.

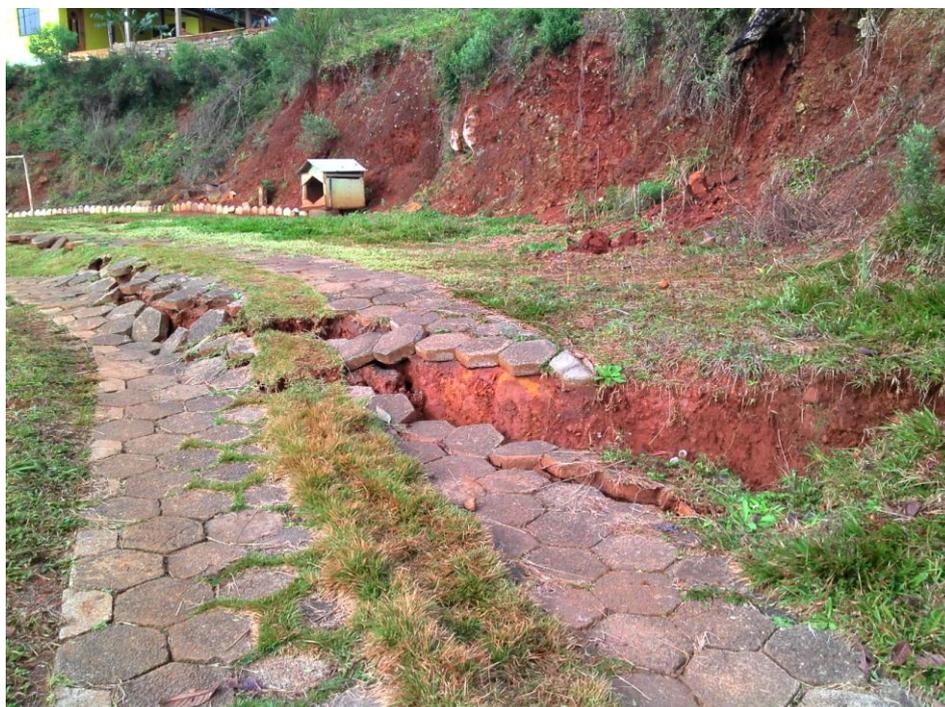
Foto 16. Fenda reativada no acesso à moradia do Sr. Dirceu Soares da Silva, associada à fenda principal da Avenida Paraná.

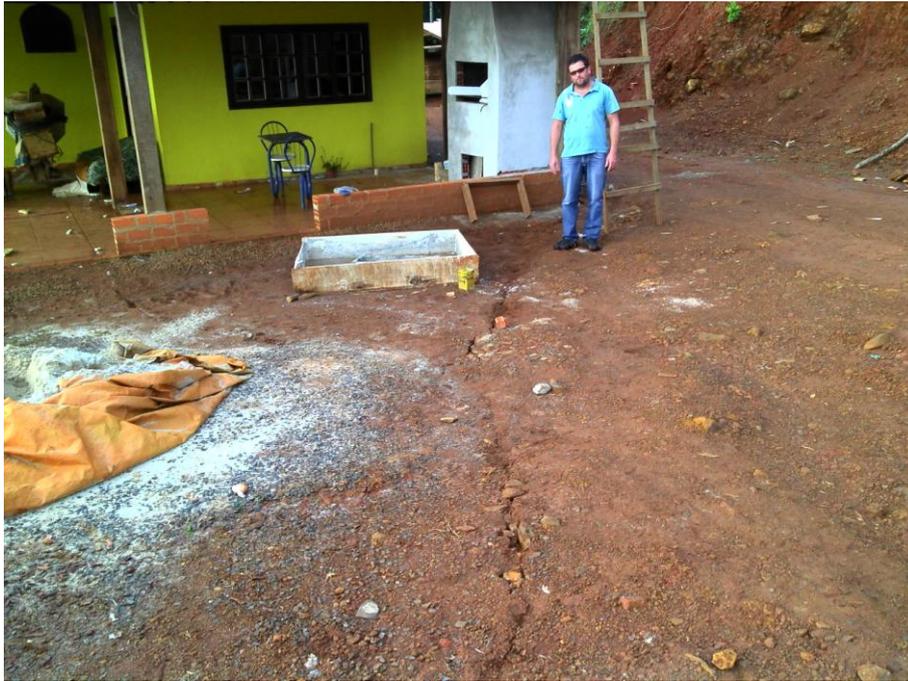
Foto 17. Fenda aberta, extensão da mostrada na foto anterior, isola a casa do Sr. Dirceu sobre cunha instável do terreno.

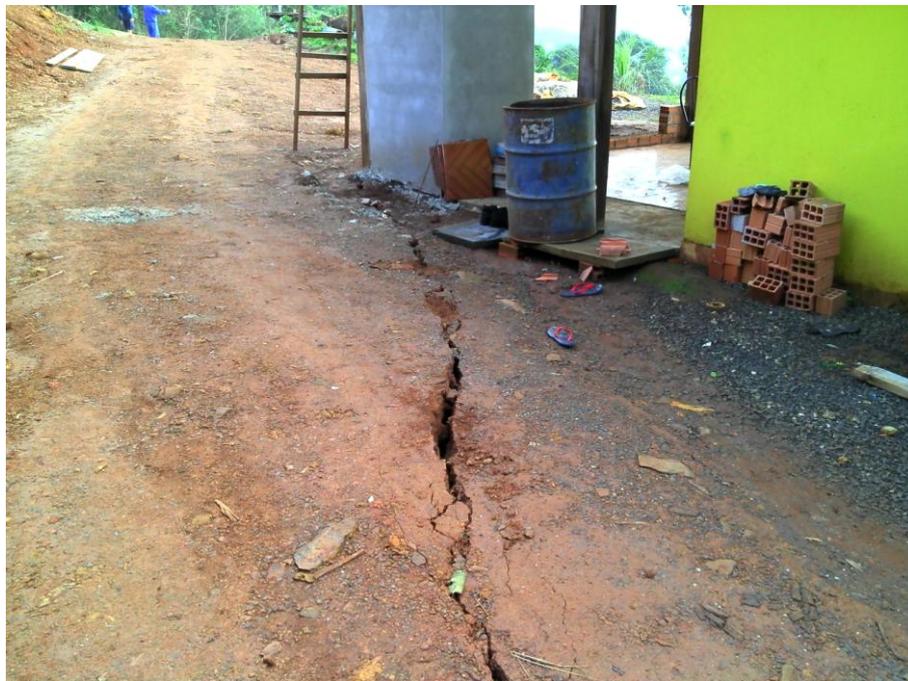
Foto 18. Vista oposta da mesma fenda, mostrando a gravidade da movimentação que se mantém ativa no terreno da moradia.

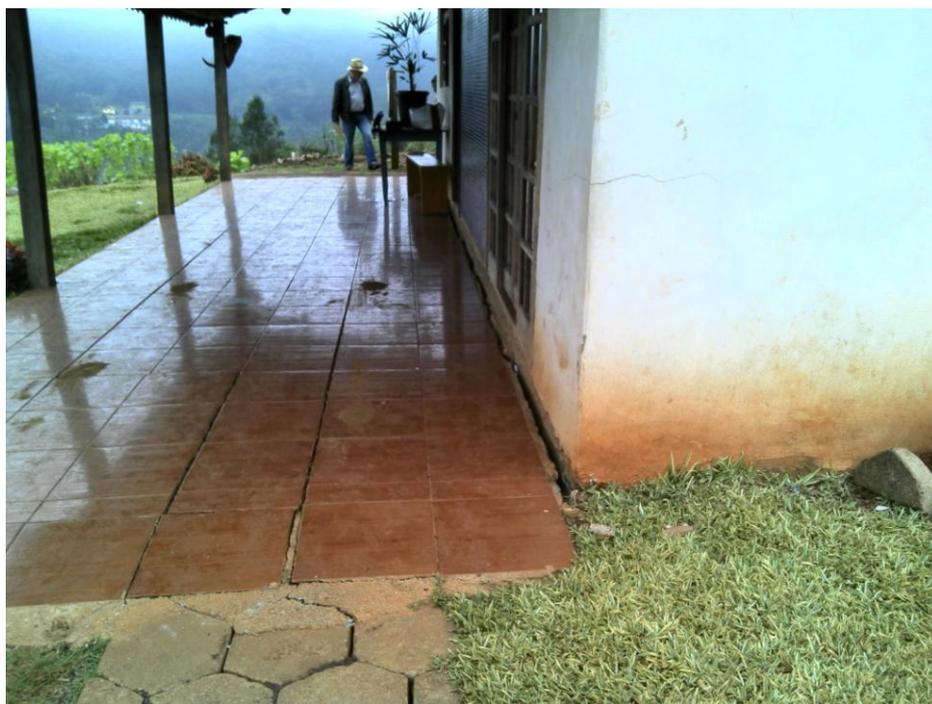
Foto 19. Abatimento no piso da varanda na casa de Leandro Soares da Silva, em junho de 2013.

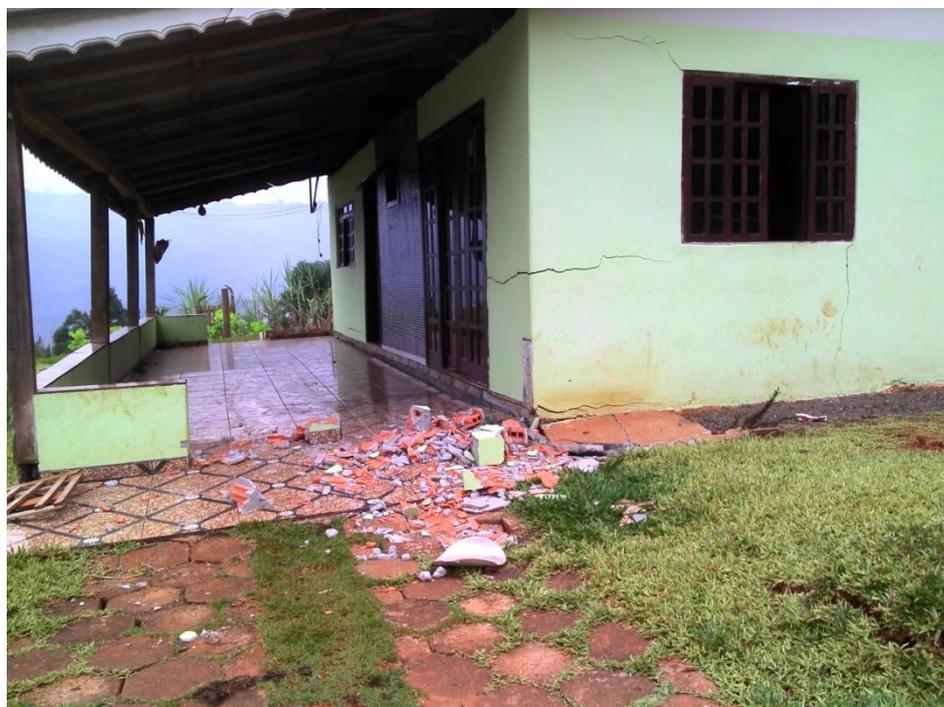
Foto 20. Agravamento dos danos na casa de Leandro Soares da Silva, em junho de 2014.

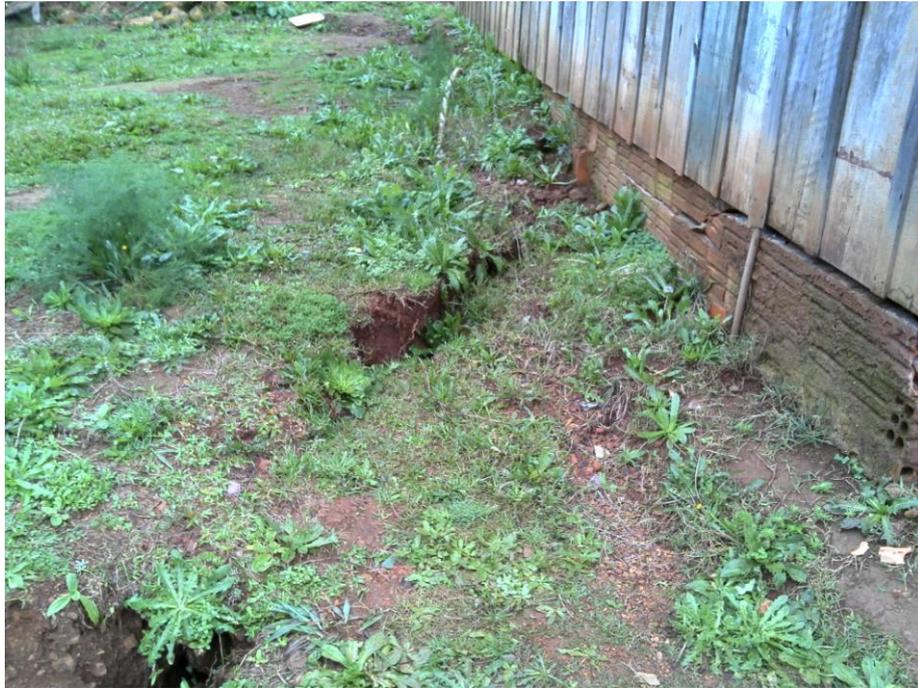
Foto 21. Fenda com abatimento no limite do aterro, sob a casa 32 da Avenida Palmas.

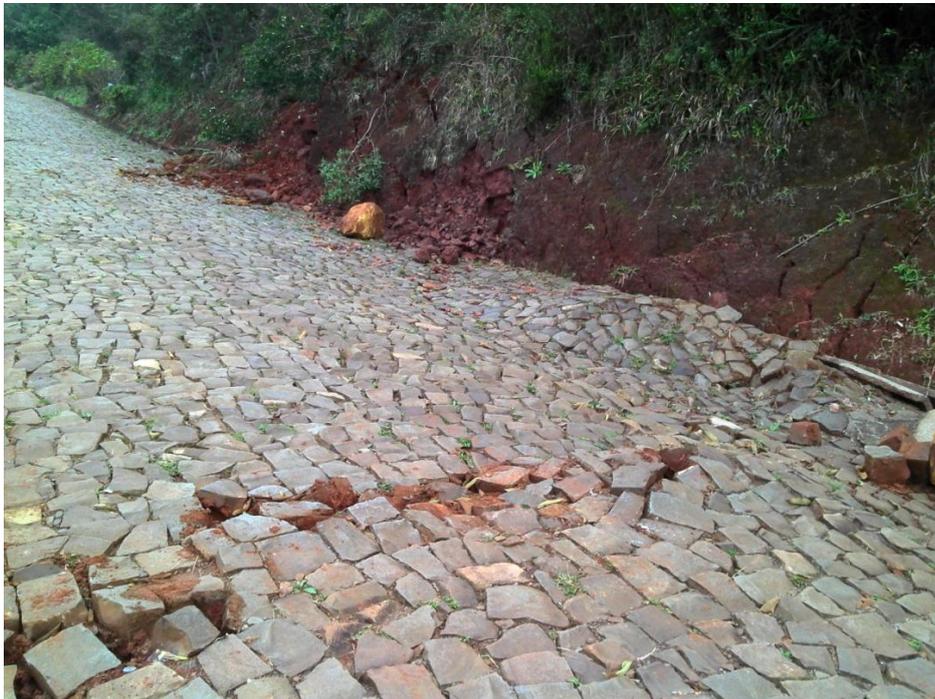
- abaulamento e fragmentação do corte em basalto alterado, na Avenida Paraná, abaixo da fenda principal;
- abertura de novas trincas acima da fenda principal;

Foto 22. Abaulamento e deslocamento do corte em solo e rocha alterada, na Avenida Paraná, deformação inexistente em junho de 2013.

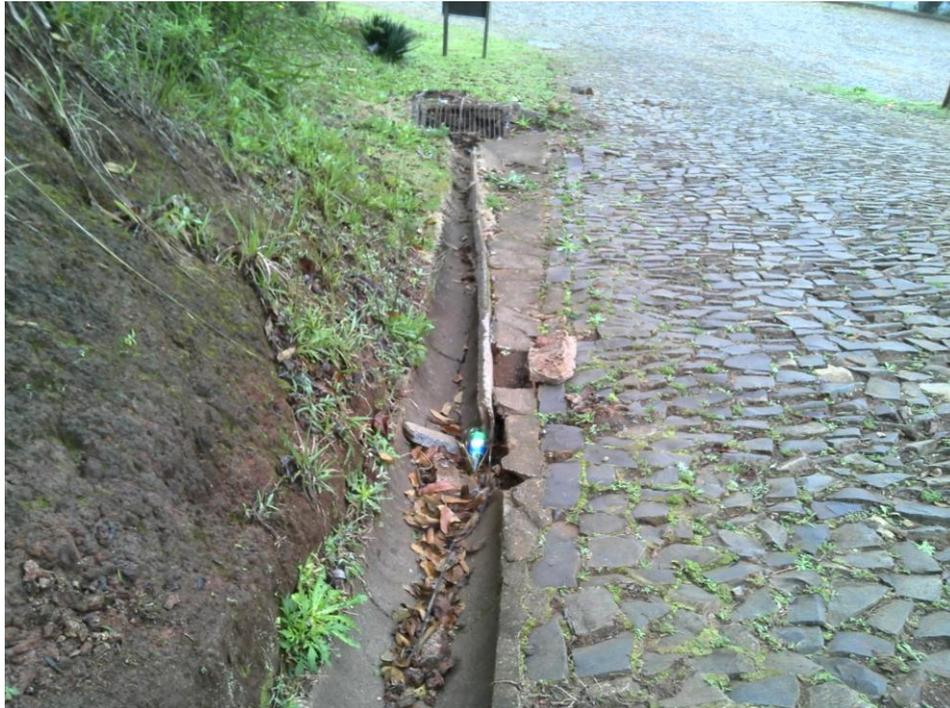
Foto 23. Rompimento longitudinal da meia-manilha na drenagem da Avenida Paraná, em junho de 2013.

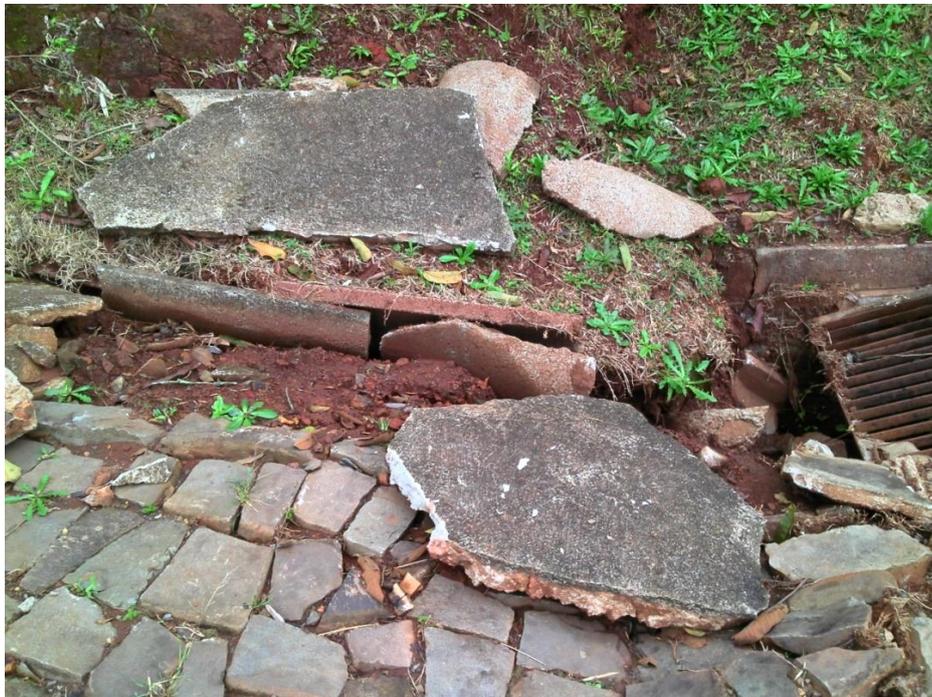
- manilhas da drenagem pluvial, que estavam apenas fendidas longitudinalmente, foram totalmente prensadas pelo avanço do barranco adjacente;
- falhas de empurrão apareceram na base do barranco, ao longo da Avenida Paraná, indicando o aumento das tensões até o ponto de romper o basalto alterado, que aparentava ser mecanicamente resistente, nas vistorias anteriores;

Foto 24. Destruição da meia manilha na drenagem da Avenida Paraná, por empurrão lateral do barranco da foto 22, em junho de 2014.

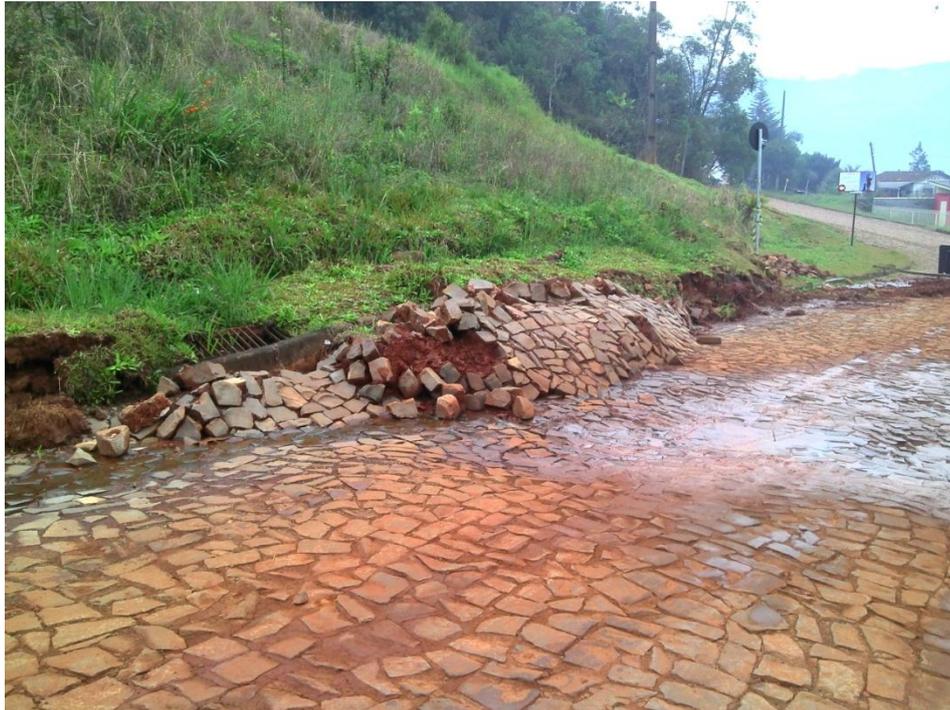
Foto 25. Abaulamento do leito da rua por efeito de empurrão lateral do solo e da rocha alterada, demonstrando a grande energia envolvida na deformação da encosta.

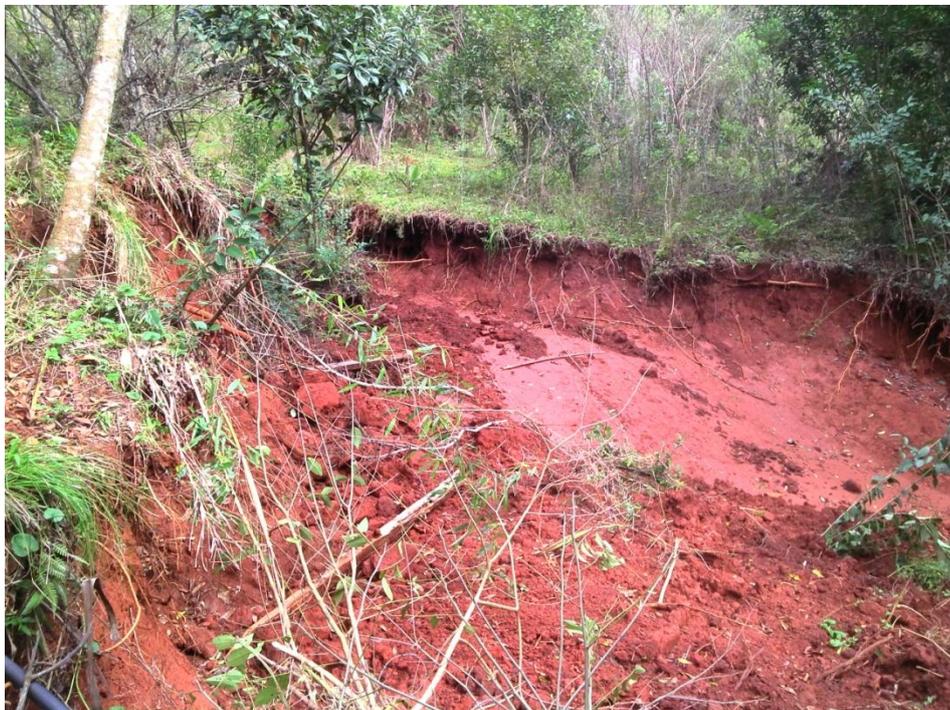
Foto 26. Pequeno deslizamento planar nos fundos da última casa da Rua Benjamin Stanguerlin.
