# SETORIZAÇÃO DE RISCO

## SR-37

**Secretaria do Estado do Meio Ambiente e Recursos Hídricos (SEMA)**

Jardim Primavera – Almirante Tamandaré – Paraná

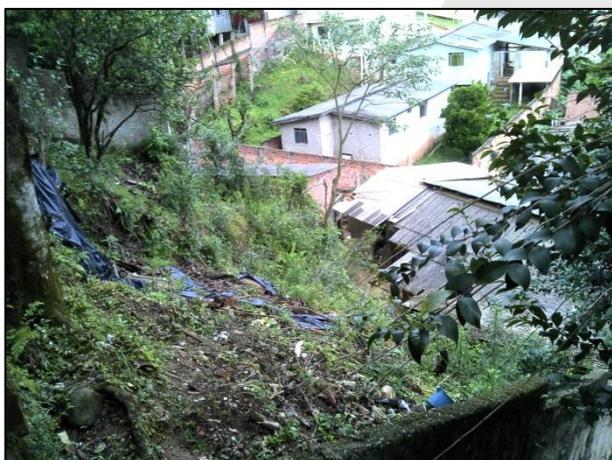
**Fotografia 1.** Encosta na porção norte do imóvel (IMG\_4934).

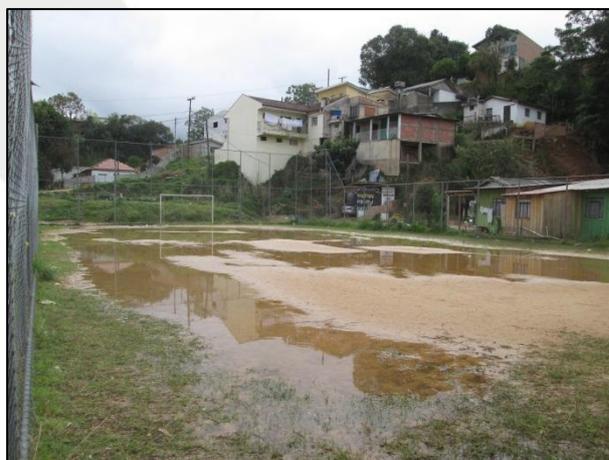
**Fotografia 2.** Fundo do vale na parte centro-oeste do setor de risco (IMG\_4942).

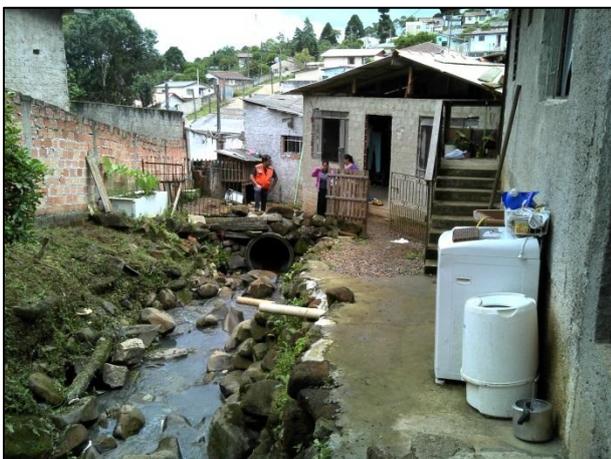
Na parte norte do setor, o canal de drenagem está em seu leito natural, com uma calha de profundidade aproximada de 1,50 m e largura de até 3,00 m, composta por cascalhos e seixos (Fotografia 3 e 4).

**Fotografia 3.** Porção norte do setor, drenagem em leito natural (DSC00195).

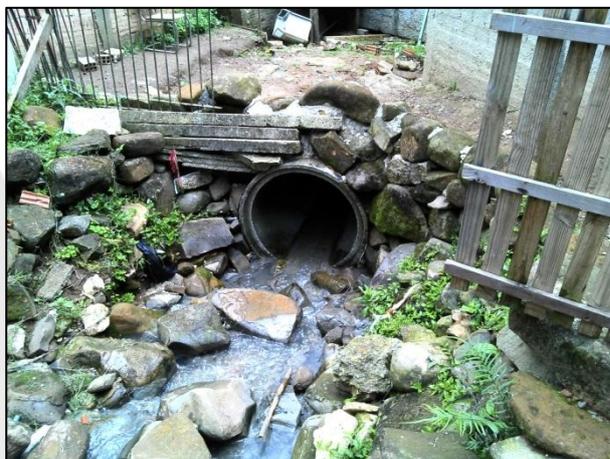
**Fotografia 4.** Drenagem canalizada em manilhas de 0,90 cm de diâmetro (DSC00196).

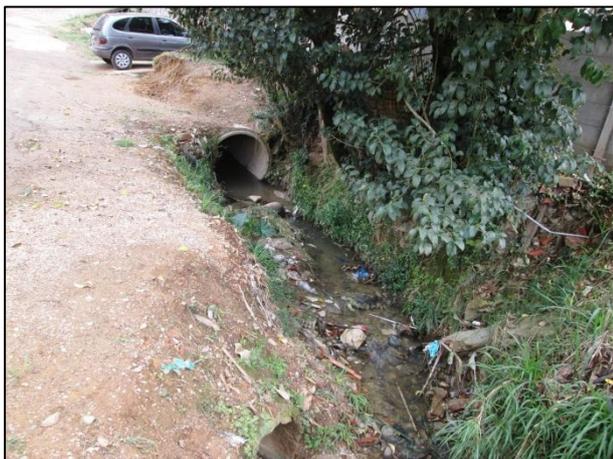
A partir da primeira casa a norte, o córrego passa a ser parcialmente canalizado e retificado até o início da Rua Carlota Rodrigues Dias, onde se encontra canalizado, por manilhas de 0,90 m de diâmetro, por toda a extensão dessa rua (Fotografias 5 e 6).

**Fotografia 5.** Córrego parcialmente canalizado e retificado (IMG\_4927).

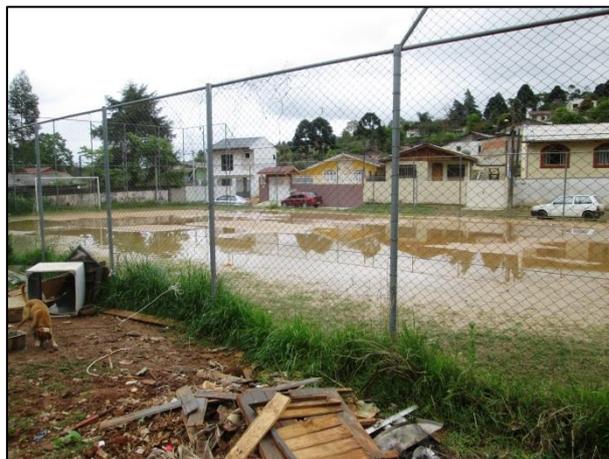
**Fotografia 6.** Vista da Rua Carlota Rodrigues Dias, com declividades de 0 a 2%, e a drenagem canalizada em toda extensão da rua (IMG\_4925).

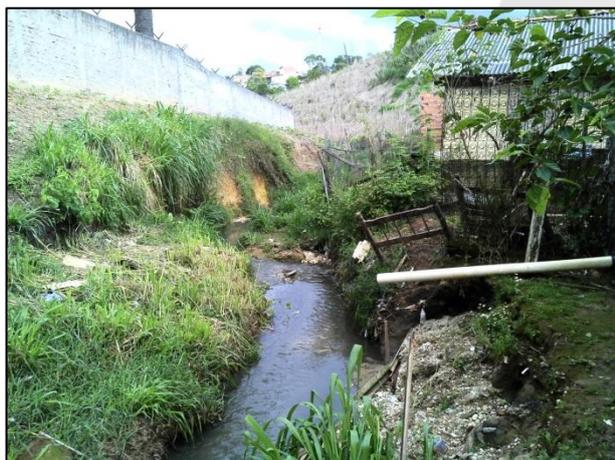
Na porção sudoeste do SR o curso d'água segue aberto para oeste, configurando uma área de várzea ocupada por residências. Nessa parte do setor a calha de drenagem possui uma largura variando entre 1,5 a 2 m, com uma profundidade de aproximadamente 0,3 m; porém, o leito foi escavado e suas margens encontram-se solapadas, havendo um contínuo processo de assoreamento do canal por sedimentos e entulhos (Fotografias 7 e 8).

**Fotografia 7.** Leito do rio escavado e margens solapadas, na parte sudoeste do SR-37 (DSC00211).

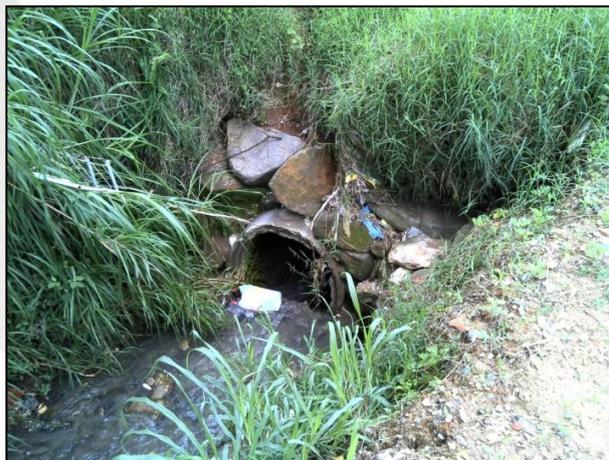
Ao longo do curso d'água, são descartados efluentes domésticos das residências existentes, lixos e entulhos. Há a disposição de resíduos de origem diversa que acabam comprometendo a qualidade da água do córrego, além de contribuir com o risco de eventos de inundações.

**Fotografia 8.** Acúmulo de lixo na abertura da manilha na porção norte do imóvel (DSC00203).

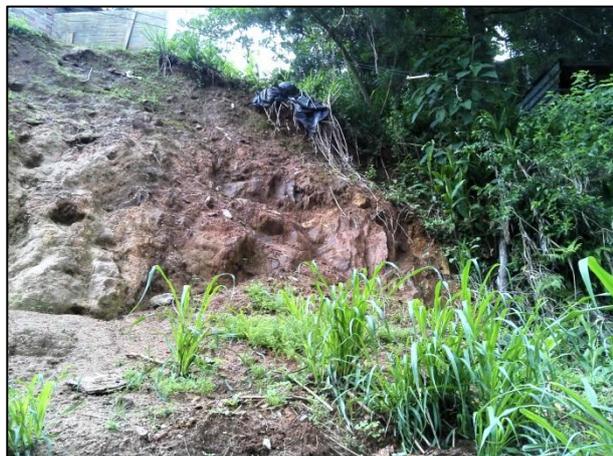
O setor de risco SR-37 possui um perfil de solo raso, com o saprólito de gnaiss (horizonte C) em até 0,50 m de profundidade, aproximadamente. As vertentes são compostas por blocos e matações de gnaiss e diabásio em meio a uma matriz argilosa, caracterizando colúvios (Fotografias 9 e 12).

**Fotografia 9.** Perfil de solo raso (DSC00217).

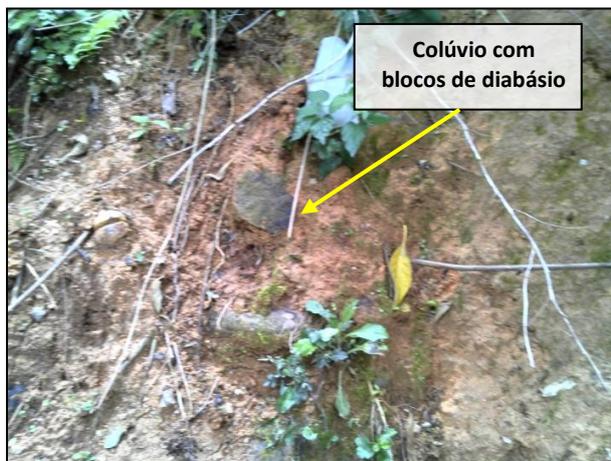
**Fotografia 11.** Colúvio na encosta do SR (DSC00198).

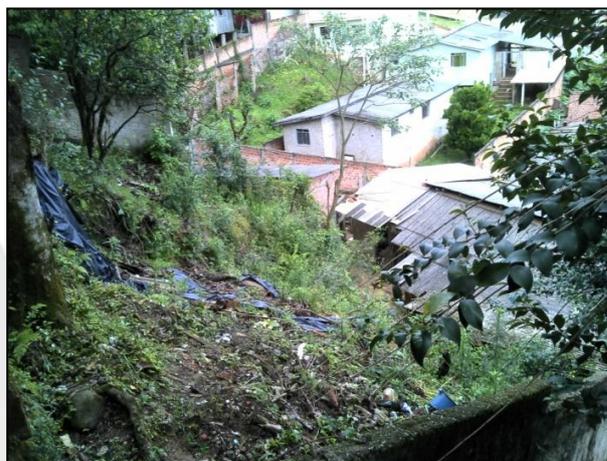
**Fotografia 12.** Colúvio com matações e blocos na encosta a norte (DSC00204).

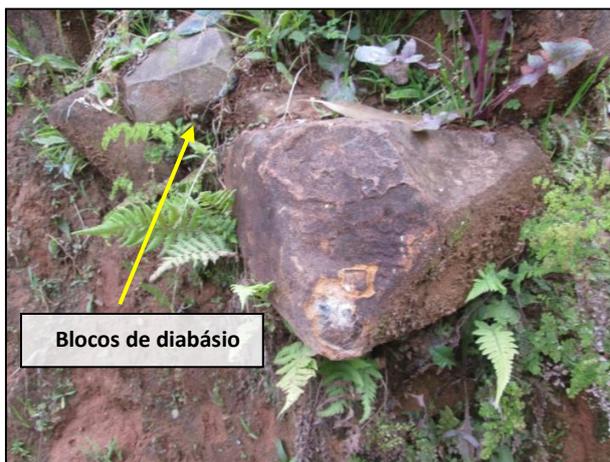
**Fotografia 13.** Blocos e matações de diabásio e gnaiss no fundo do vale (IMG\_4916).

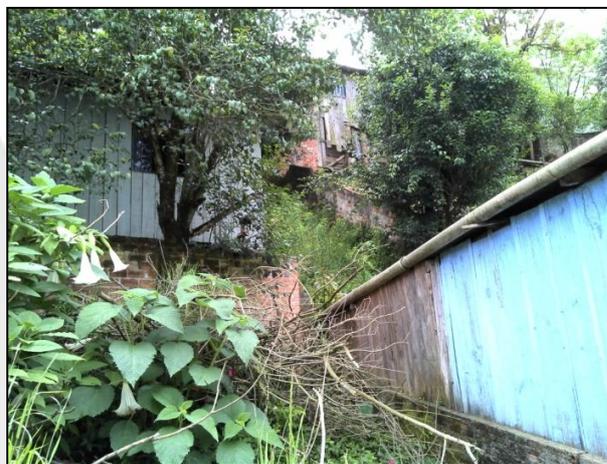
**Fotografia 16.** Residências de baixo padrão situadas na encosta da porção norte do SR (DSC00199).

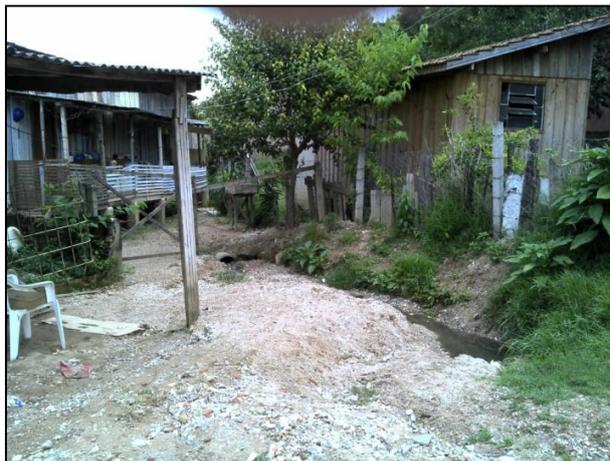
**Fotografia 17.** Residências de baixo padrão situadas no extremo sudoeste da SR (DSC00207).

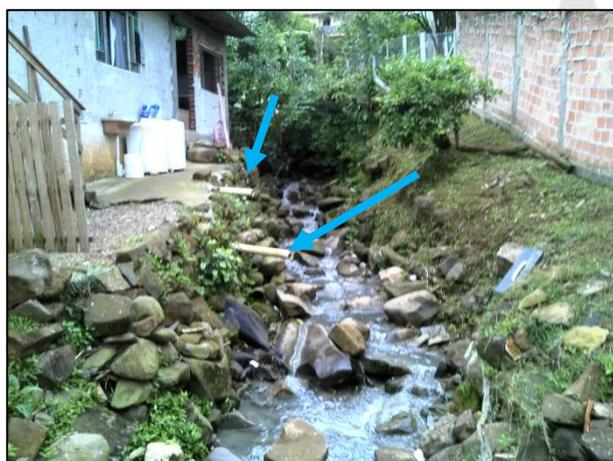
A localidade onde está situado o SR-37 é servida por rede de energia elétrica e abastecimento de água; e as residências despejam efluentes domésticos no córrego que atravessa o setor. As ruas não são pavimentadas e não possuem galerias de água pluviais (GAP). Na região, onde o setor está inserido, ocorre a coleta regular de lixo; contudo, há o acúmulo de lixo doméstico ao longo de toda a drenagem e no entorno das casas (Fotografias 19 e 20).

**Fotografia 19.** Residências despejando efluentes domésticos no córrego que atravessa o SR (DSC00193).

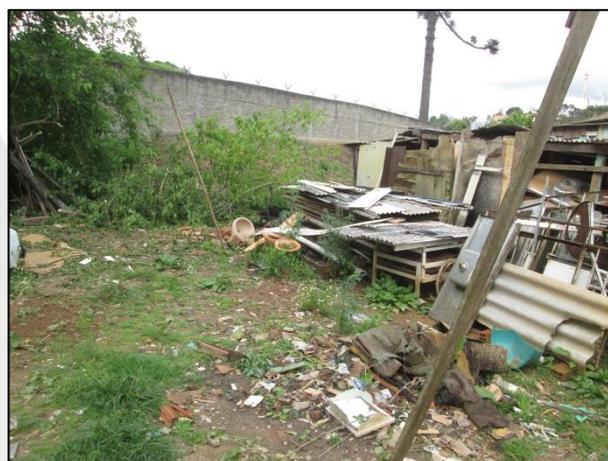
**Fotografia 20.** Lixo e resíduos de construção acumulados próximos às drenagens e no entorno das casas (IMG4943).

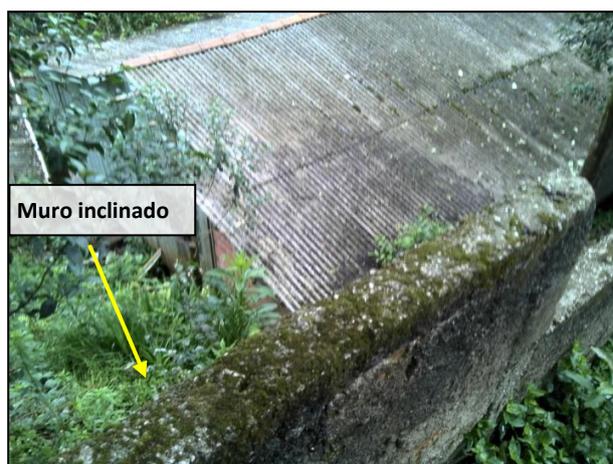
Ao longo das encostas do SR-37, foi verificada a existência de blocos e matacões de diabásio e gnaiss, os quais estão sujeitos à queda. No talude a norte do setor de risco, foi identificada a movimentação da vertente de acordo com a inclinação do muro de uma das residências (Fotografia 21). No limite leste do setor de risco, em um corte de talude nos fundos da casa 483 da Rua João Antunes de Lara, há um muro com as fundações expostas e instabilizadas sobre um perfil de solo raso e com saprólito de gnaiss (Fotografia 22). Nessa mesma porção do SR ocorrem árvores de grande porte que representam perigo de queda sobre as moradias da base.

**Fotografia 21.** Muro inclinado na vertente a norte (DSC00205).

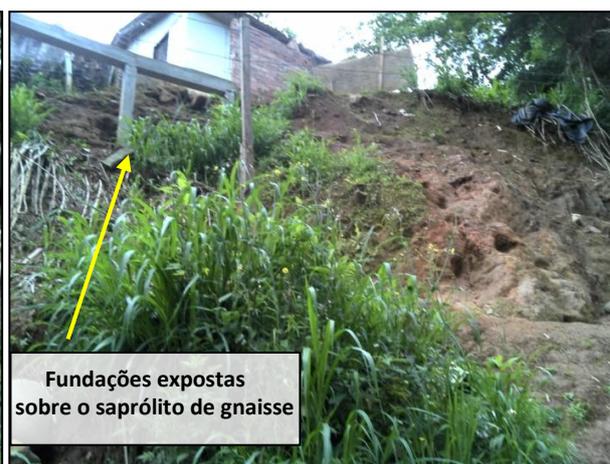
**Fotografia 22.** Fundação exposta sobre solo raso e saprólito de gnaiss. (DSC00216).

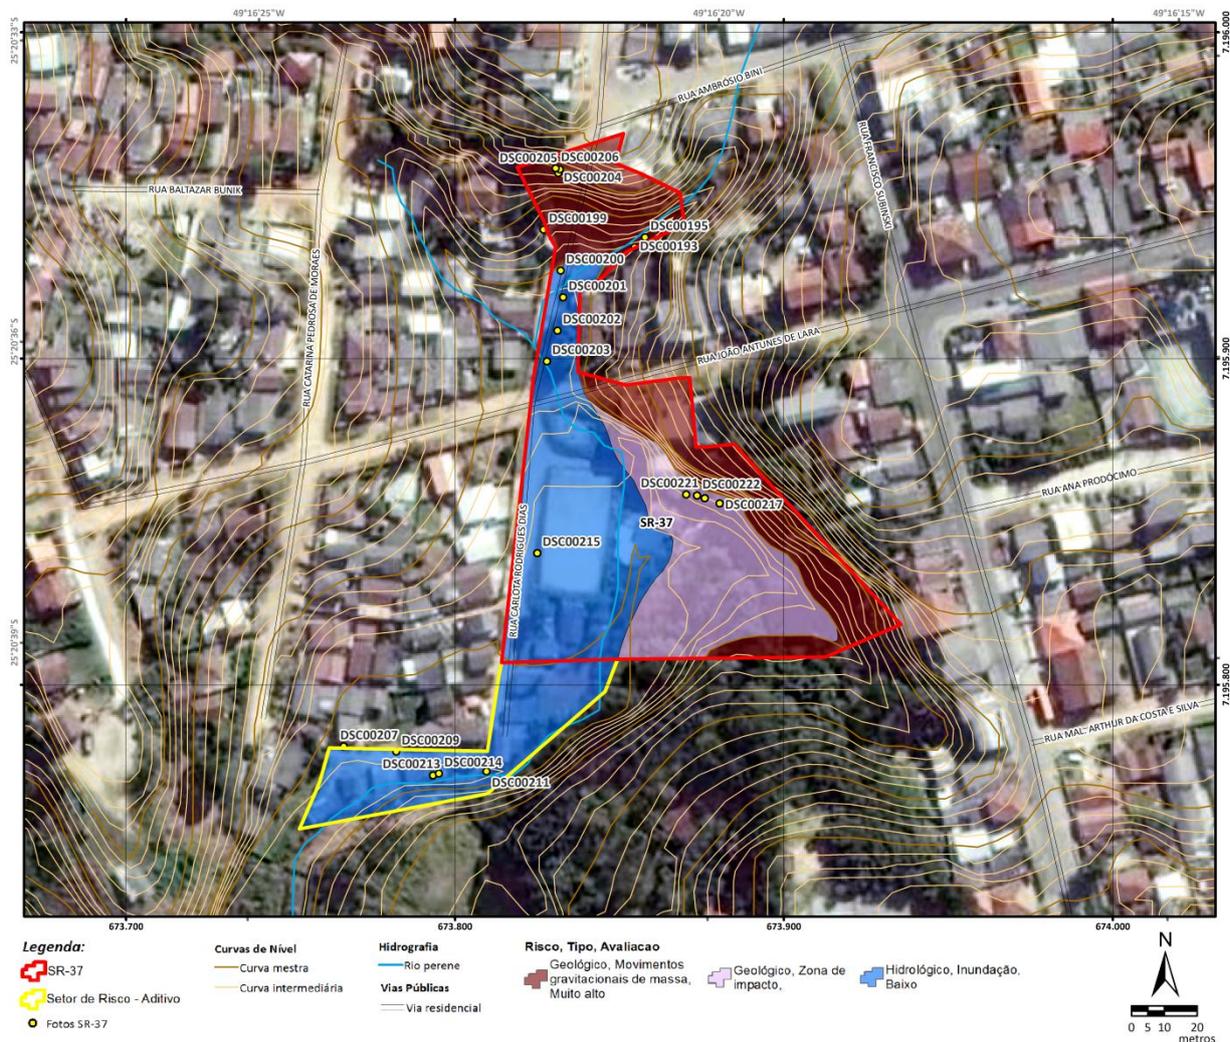
**Figura 3.** Subdivisão do SR-37 em função do risco geológico e hidrológico.

O setor avaliado possui risco geológico a movimentos gravitacionais de massa (MGM) com zona de impacto, e risco hidrológico a inundações e assoreamento do canal de drenagem. Com base nessa subdivisão foi possível classificar o risco em cada porção do SR-37, como ilustra a **Figura 3**.

A planta de situação apresentada na Figura 3 subdivide os setores com risco geológico de movimento gravitacional de massa ao longo de suas vertentes, delimita a sua zona de impacto, e o curso d'água passível de assoreamento.

**Portanto, conclui-se que o SR-37 apresenta evidentes feições de suscetibilidade, instabilidade e vulnerabilidade de terreno, que com base na classificação proposta, o mesmo possui risco a MGM avaliado como MUITO ALTO. Enquanto, em relação a riscos hidrológicos de inundação, o setor de risco apresenta de acordo com a classificação adotada, um risco avaliado como BAIXO.**
