**SETORIZAÇÃO DE RISCO**  
**SR-146**

**Secretaria do Estado do Meio Ambiente e Recursos Hídricos (SEMA)**

**SETOR DE RISCO 146**

Jardim Santa Rita de Cassia – Almirante Tamandaré – PR

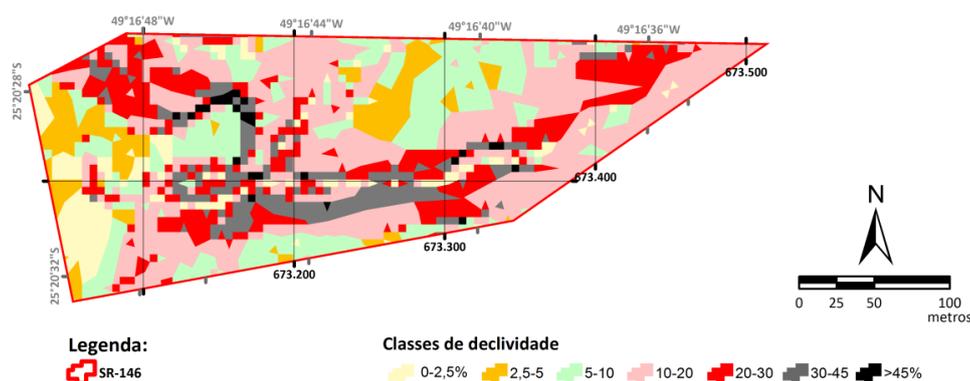
**Figura 2.** Mapa de declividade do setor avaliado. Escala indicada. (FONTE: ITCG)

O setor de risco avaliado apresenta um relevo irregular, sendo suavemente ondulado com declividade variando entre 5-10 e 10-20% na meia encosta do morro na porção leste do setor, enquanto nas vertentes do vale encaixado com direção ENE a declividade varia entre as classes 20-30 e 30-45%. Na porção oeste o setor de risco apresenta em sua antiga frente de lavra, um relevo escarpado de declividade com superior a 45%. A distribuição das classes de declividade do setor avaliado é observada na **Figura 2**.

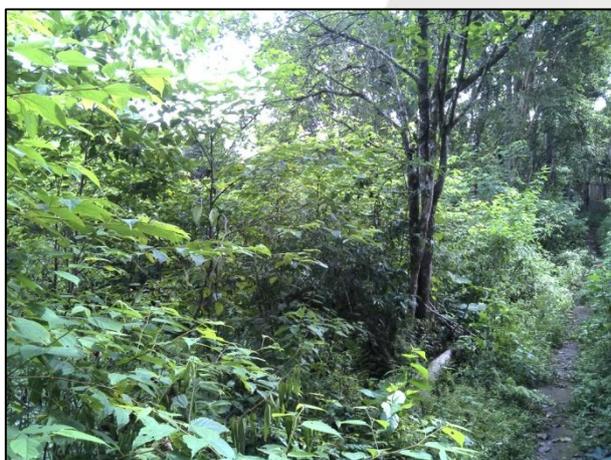
O setor apresenta maciços contínuos de vegetação de médio e grande porte na porção leste do setor avaliado (Fotografias 1 e 2). A área apresenta matas com vegetação de médio a grande porte, as quais são contínuas ao longo das encostas do setor avaliado. Nas porções ocupadas por habitações há o predomínio de vegetação rasteira.

**Fotografia 1.** Vegetação contínua de médio e grande porte na porção leste do setor de risco (DSC01232).

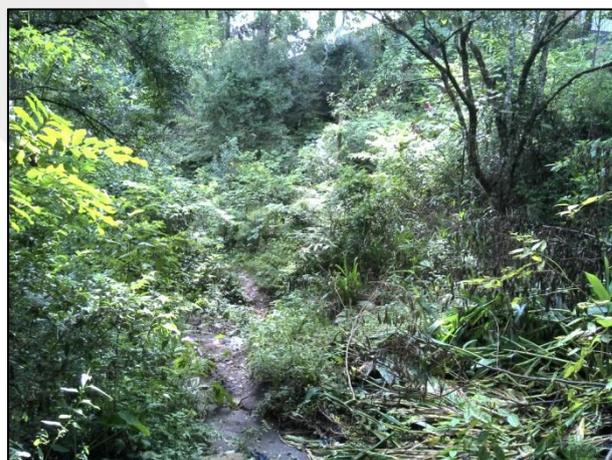
**Fotografia 2.** Vegetação contínua de médio e grande porte na porção leste do setor de risco (DSC01243).

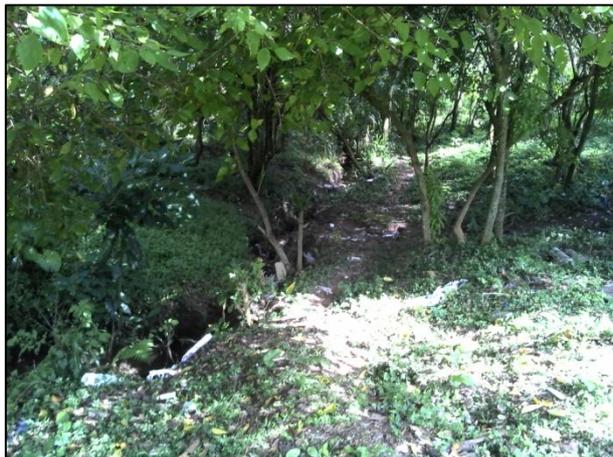
Segundo a base hidrográfica da SUDERHSA (2000) o setor de risco avaliado possui dois cursos d'água de primeira ordem, perenes e afluentes do rio Barigui. Os cursos estão dispostos em vales encaixados (Fotografias 3 e 4) nas porções leste e norte do setor de risco os quais seguem em direção ao rio Barigui.

**Fotografia 3.** Vale linear encaixado na porção norte do setor de risco (DSC01227).

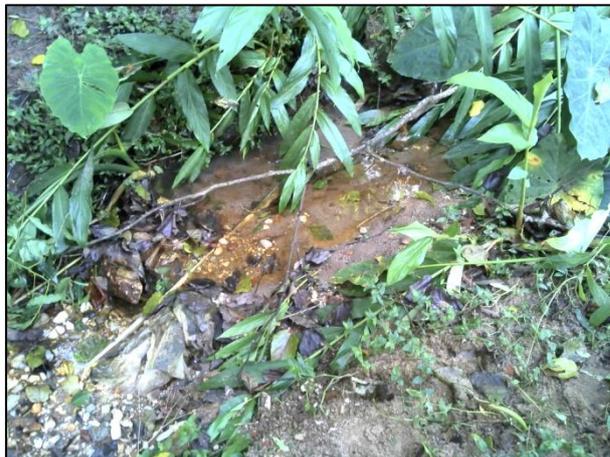
**Fotografia 4.** Curso d'água na porção leste do setor (DSC01230).

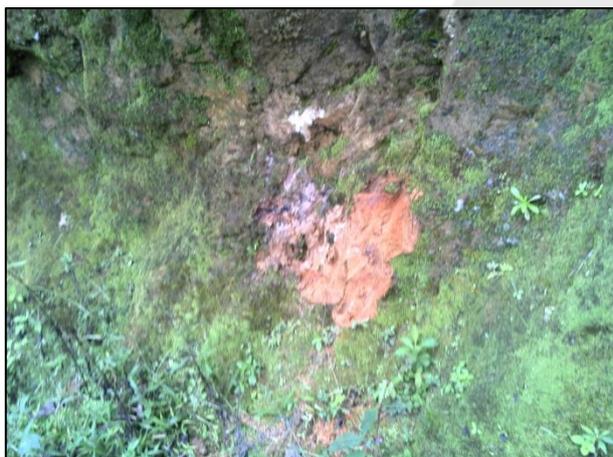
A área avaliada possui um perfil de solo de alteração das rochas do Complexo Atuba com uma espessura de até 2 m. O solo residual apresenta cor amarelada e composição argilo-arenosa e aflora nos cortes de taludes existentes na antiga frente de lavra do setor avaliado (Fotografias 5 e 6).

**Fotografia 5.** Saprólito de Gnaisses no corte de talude da porção leste do setor avaliado (DSC01238).

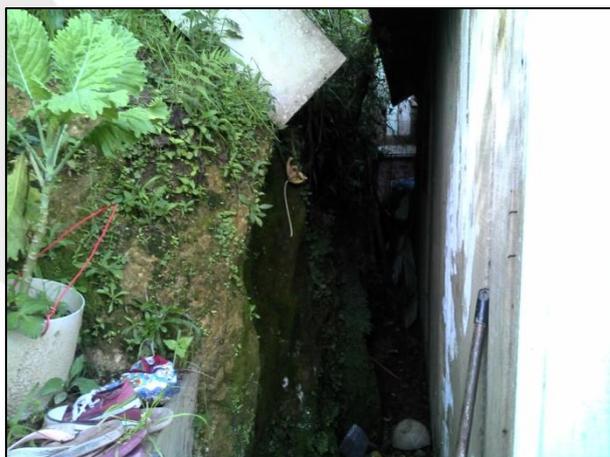
**Fotografia 6.** Saprólito de Gnaisses no corte de talude para a ocupação residencial na antiga área de lavra (DSC01250).

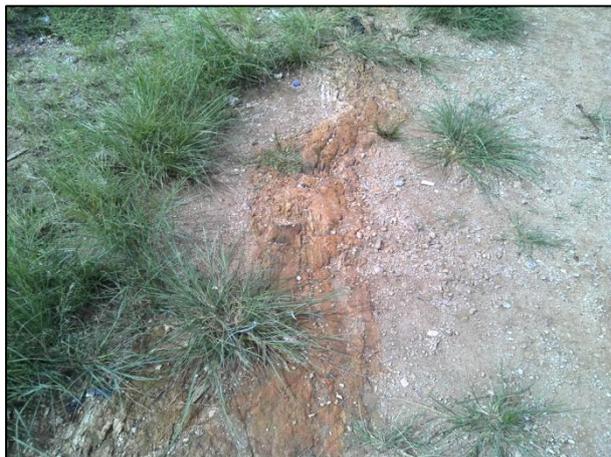
De acordo com o mapa geológico da MINEROPAR (2006), a geologia local do setor avaliado é representada pelas rochas do Complexo Gnáissico-Migmatítico (Complexo Atuba) e pelo seu saprolito, os quais afloram na área avaliada (Fotografias 7 e 8). Verifica-se também a existência de Filito no setor, portanto, o local está sob uma área de contato geológico.

**Fotografia 7.** Afloramento de Filito no setor de risco. (DSC01246).

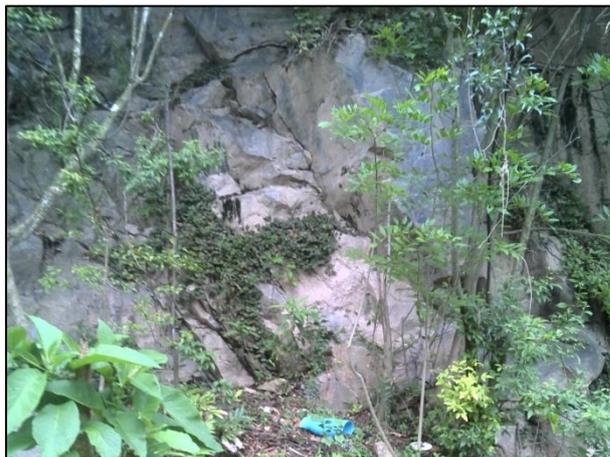
**Fotografia 8.** Gnaisses descritos no setor de risco adjacente (DSC00203).

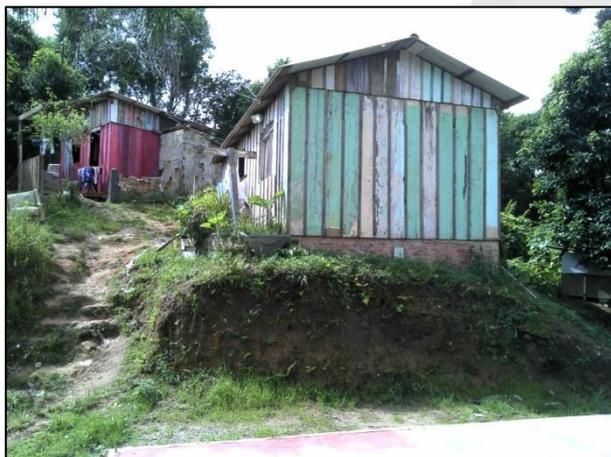
O setor avaliado apresenta em torno de 70 residências e estima-se que nele habitem aproximadamente 280 pessoas. As edificações são predominantemente de baixo padrão construtivo (Fotografias 9 e 10).

**Fotografia 9.** Edificações de baixo padrão construtivo na porção leste do setor avaliado (DSC01225).

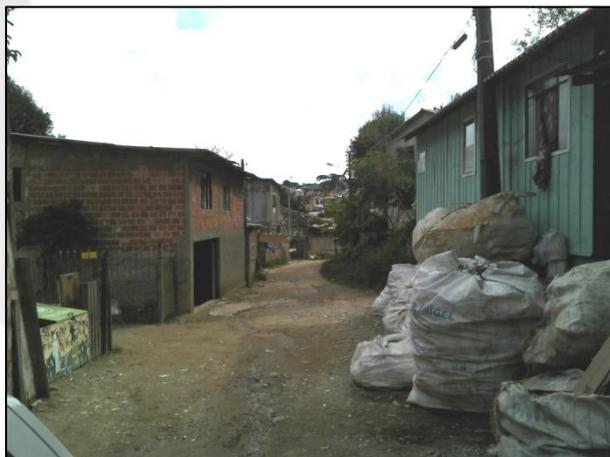
**Fotografia 10.** Edificações de baixo padrão construtivo na porção leste do setor avaliado (DSC01247).

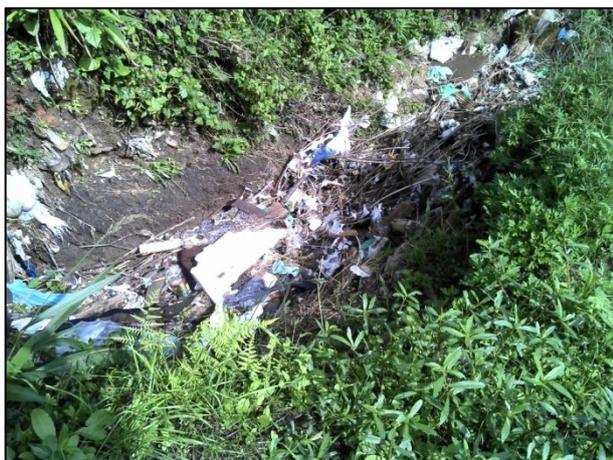
No setor de risco se verificou também que há o acúmulo de resíduos diversos ao longo dos vales das drenagens (Fotografias 11 e 12), tornando esses locais insalubres.

**Fotografia 11:** Resíduos despejados ao longo do vale do curso hídrico no setor avaliado (DSC01223).

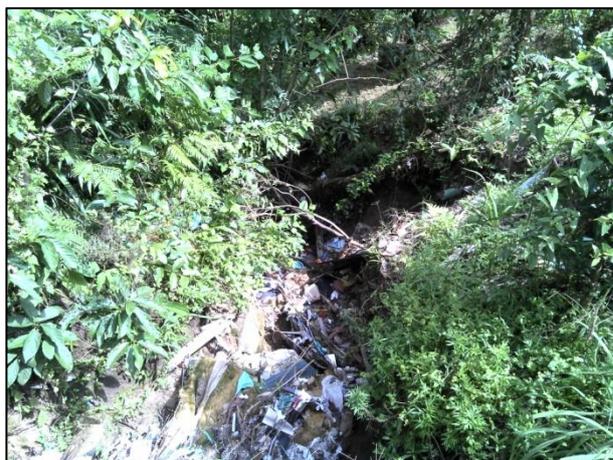
**Fotografia 12:** Resíduos despejados ao longo do vale encaixado do curso hídrico no setor avaliado (DSC01224).

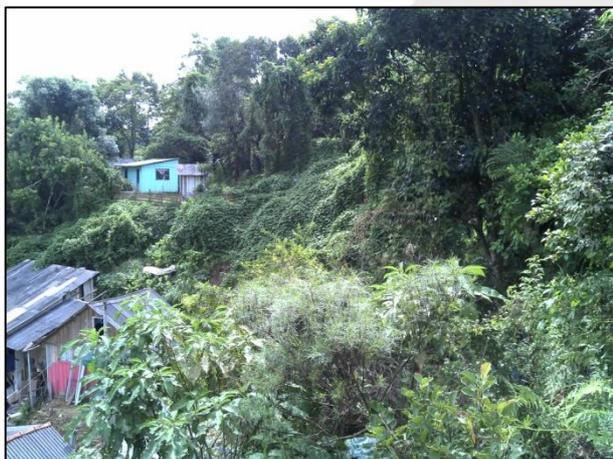
O setor avaliado apresenta feições de instabilidade ao longo de suas vertentes, relacionadas a movimentos gravitacionais de massa, os quais são indicados por árvores inclinadas (Fotografias 13 e 14), trincas no terreno e cicatrizes de antigos escorregamentos.

**Fotografia 13:** Feições de antigos escorregamentos na porção leste do setor de risco (DSC01220).

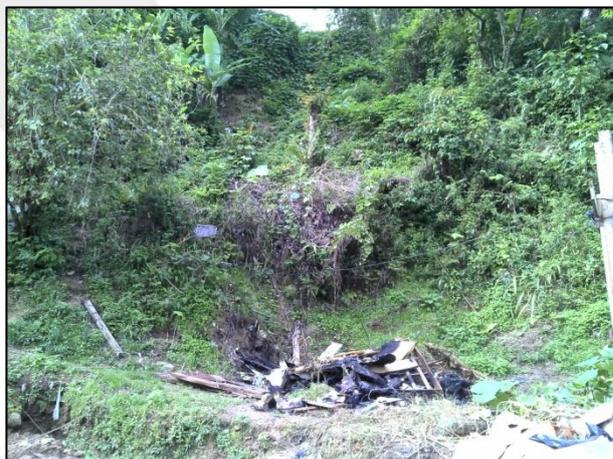
**Fotografia 14:** Árvores inclinadas e feições de antigos escorregamentos (DSC01249).

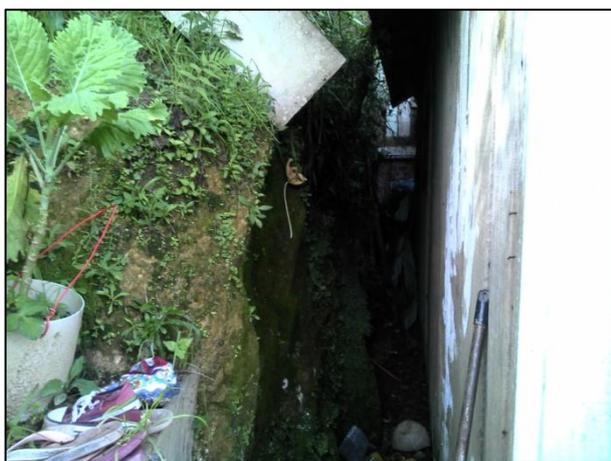
Segundo os moradores locais as ocorrências de movimentos gravitacionais de massa (MGM) são frequentes ao longo do talude subvertical da antiga frente de lavra e atingem as edificações próximas (Fotografia 15). O último evento de MGM ocorreu em janeiro de 2018, e atingiu uma residência (Fotografia 16), a qual foi desmontada.

**Fotografia 10:** Edificação próxima a vertente com histórico de MGM (DSC01250).

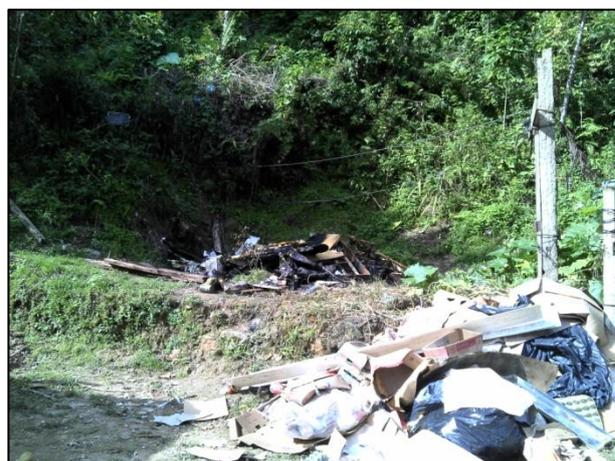
**Fotografia 9:** Residência desmontada no local em que ocorreu o último evento de MFM (DSC01251).

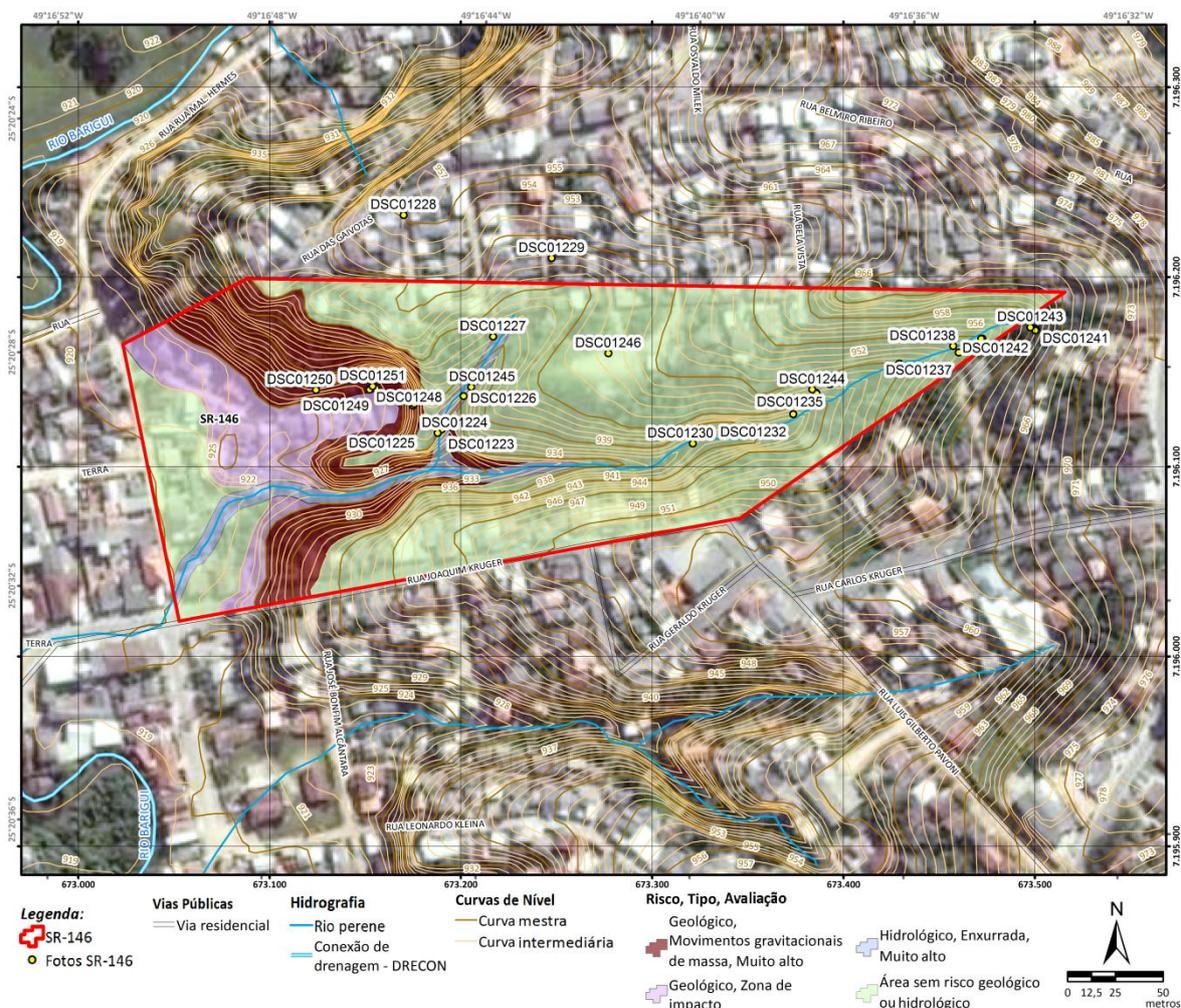
Figura 3. Subdivisão do SR-145 em função do risco geológico e hidrológico.

A área avaliada apresenta risco geológico de movimento gravitacional de massa (MGM) ao longo de suas encostas escarpadas e também possui risco de eventos hidrológicos por enxurradas em suas drenagens. Com base nessa subdivisão foi elaborado o mapa de setorização de risco, o qual está disponível na **Figura 3**.

A planta de situação apresentada na **Figura 3** subdivide os setores com risco geológico de movimento gravitacional de massa ao longo de suas vertentes, delimita a sua zona de impacto e os locais ao longo das drenagens com risco hidrológico de enxurradas.

**Portanto, conclui-se que o SR-152 apresenta evidentes feições de suscetibilidade, instabilidade e vulnerabilidade de terreno, e, com base na classificação proposta, possui MUITO ALTO risco de movimentos gravitacionais de massa em suas vertentes e taludes. Enquanto, em relação a riscos**

hidrológicos de enxurradas, o setor de risco apresenta de acordo com a classificação adotada, um risco **MODERADO**.
