**SETORIZAÇÃO DE RISCO**  
**SR-94**

**Secretaria do Estado do Meio Ambiente e Recursos Hídricos (SEMA)**

**SETOR DE RISCO 94**

Vila Pompeia - Campo Largo - Paraná

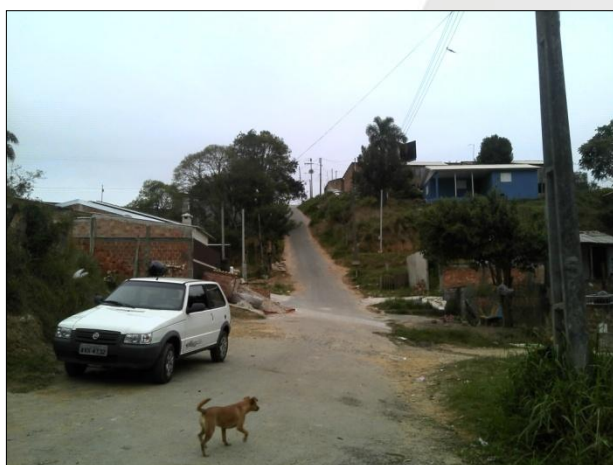
**Fotografia 1.** Relevo acidentado do setor de risco (DSC00100).

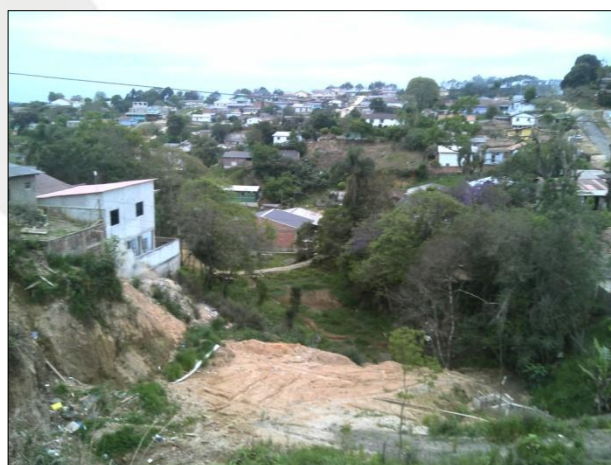
**Fotografia 2.** Relevo acidentado do setor de risco (DSC00113).

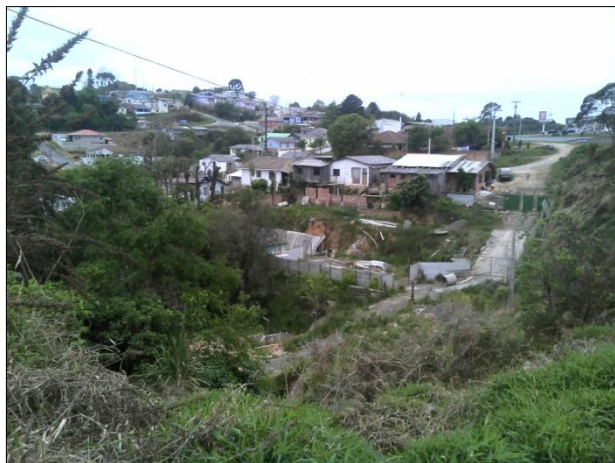
A vegetação no setor de risco (Fotografias 3 e 4) é predominantemente rasteira, apresentando indivíduos de médio e grande porte distribuídos isoladamente.

**Fotografia 3.** Vegetação predominantemente rasteira no setor de risco (DSC00110).

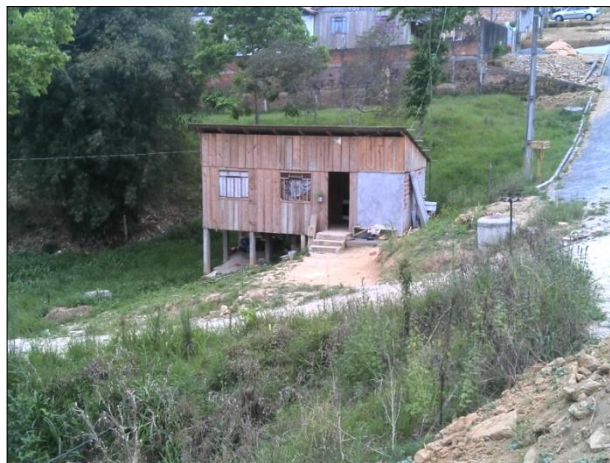
**Fotografia 4.** Relevo acidentado do setor de risco (DSC00127).

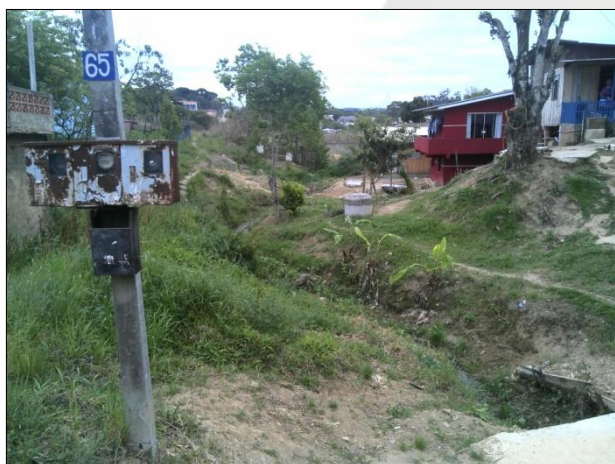
O setor de risco avaliado possui três cursos hídricos de primeira ordem. De acordo com a base hidrográfica da SUDERHSA (2000), duas drenagens nascem na área avaliada, sendo uma delas na porção centro-sul e a outra à nordeste do setor, essas formam um curso de segunda ordem que segue pelo fundo de vale com sentido para oeste. O terceiro curso hídrico de primeira ordem está localizado na porção centro-norte do setor e é afluente da drenagem de segunda ordem. Os rios existentes no setor compõem a sub-bacia hidrográfica do rio Verde. As drenagens se encontram parcialmente canalizadas e retificadas, tendo a configuração hídrica natural modificada pela ocupação no local. Os canais das drenagens possuem largura de até 50 cm e profundidade de até 30 cm (Fotografias 5 e 6).

**Fotografia 5.** Curso hídrico existente na área avaliada (DSC00103).

Ao longo dos cursos hídricos há notadamente a disposição de resíduos de origem diversa que acabam comprometendo a qualidade das águas destes córregos, além de contribuir com o risco a eventos hidrológicos de enxurradas e inundações.

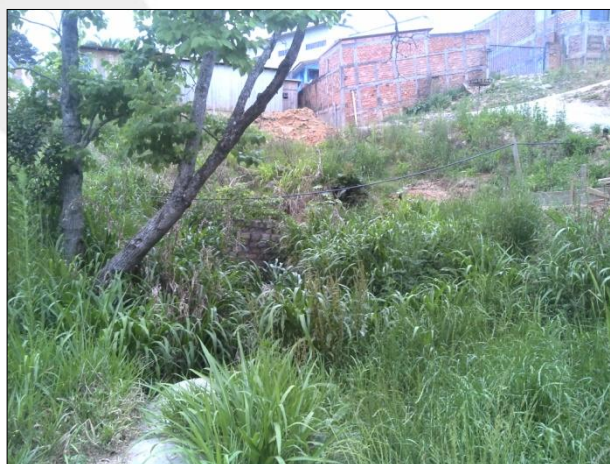
**Fotografia 6.** Afloramento de quartzito no setor de risco (DSC00137).

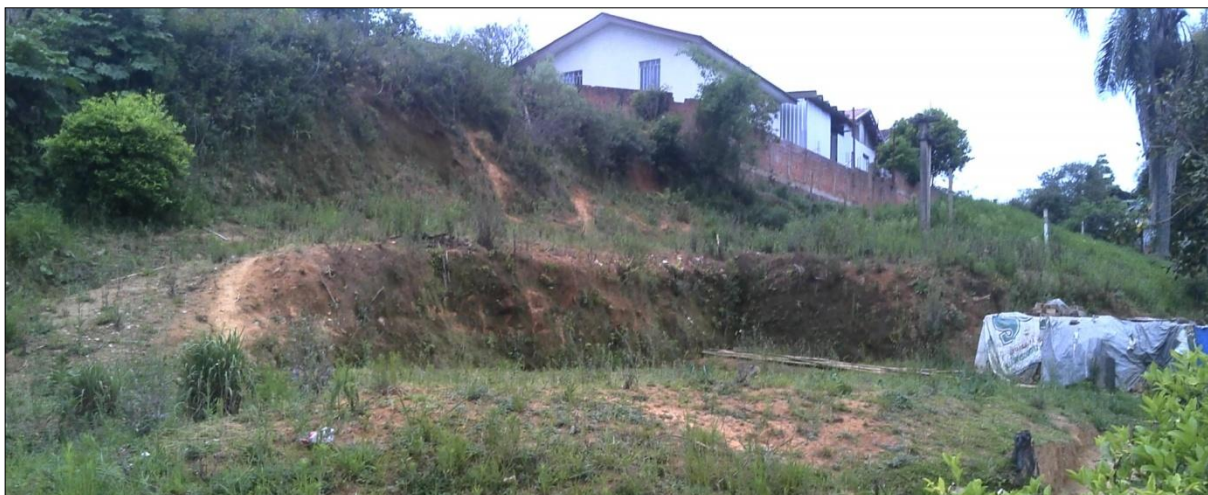
A área avaliada possui um perfil de solo de alteração do embasamento cristalino. O solo residual apresenta cor castanho amarelado claro (Fotografia 7).

**Fotografia 7.** Solo de alteração do embasamento cristalino (DSC00099).

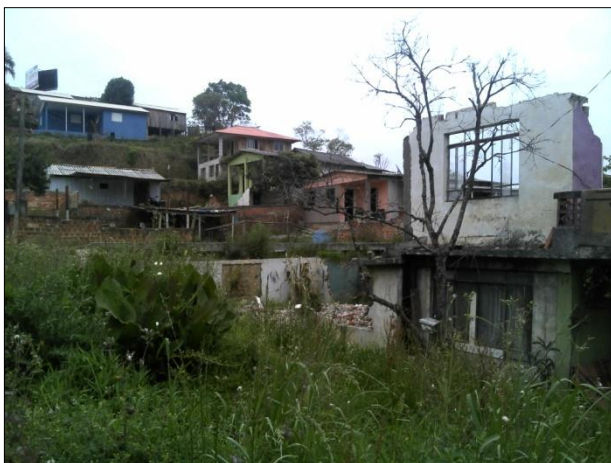
O setor avaliado apresenta em torno de 360 residências e estima-se que nele habitem aproximadamente 1.440 pessoas. As edificações são de alvenaria e madeira (Fotografias 8 e 9), e podem ser classificadas respectivamente como habitações de médio e baixo padrão.

**Fotografia 8.** Residências de alvenaria e madeira no setor avaliado (DSC00104).

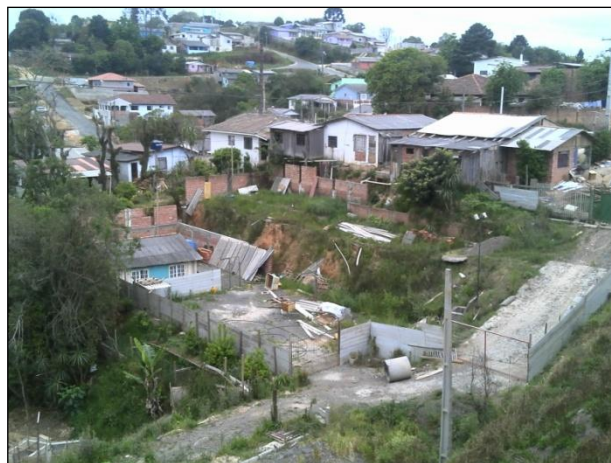
**Fotografia 9.** Residências de alvenaria e madeira o setor avaliado (DSC00110).

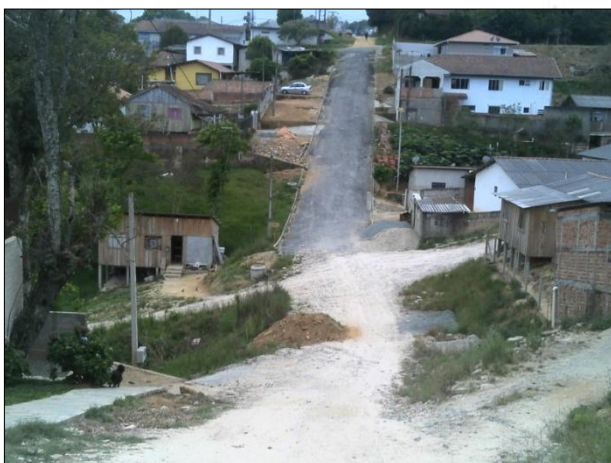
A localidade onde está situado o SR-94 é servida por rede de energia elétrica e abastecimento de água. As ruas são parcialmente pavimentadas e não possuem galerias de água pluviais (GAP), tornando-se intransitáveis em períodos de chuva intensa nas porções existentes do terreno com declividade acentuada (Fotografias 10 e 11).

**Fotografia 10.** Rua Aparecida Aleixo Danziger parcialmente pavimentada e sem galeria de águas pluviais (DSC00122).

Outro evento comum na área avaliada são as enxurradas, as quais ocorrem frequentemente nas ruas Aparecida Aleixo Danziger e Ivaporã, atingindo residências e contribuindo para o assoreamento do corpo hídrico existente no setor avaliado.

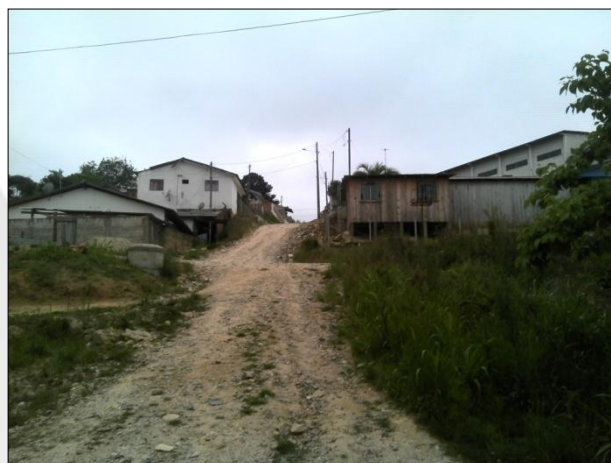
**Fotografia 11.** Rua Ivaporã sem asfalto e galeria de águas pluviais (DSC00139).

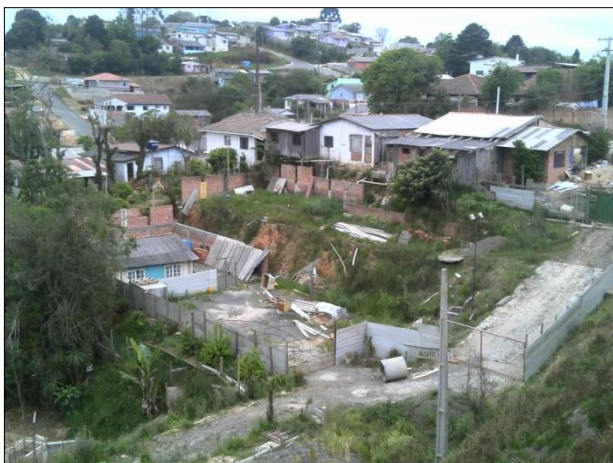
Na área avaliada ocorrem feições de instabilidade causadas por movimentos gravitacionais de massa, essas feições são criadas em decorrência da ocupação de áreas inapropriadas, de obras de engenharia precárias, as quais foram executadas inadequadamente, tal como muros de arrimo usados para conter escorregamentos que normalmente estão associados a cortes ou nivelamento de terrenos (Fotografias 8 e 9).

**Fotografia 12.** Cortes de terreno subverticais para a ocupação residencial (DSC00116).

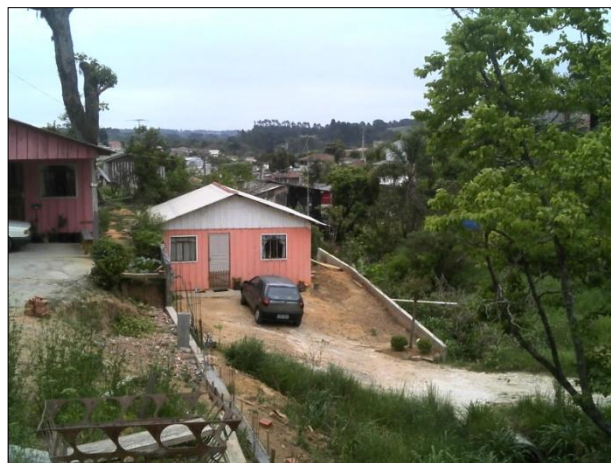
**Fotografia 13.** Cortes de terreno subverticais para a ocupação residencial e os muros de contenção (DSC00139).

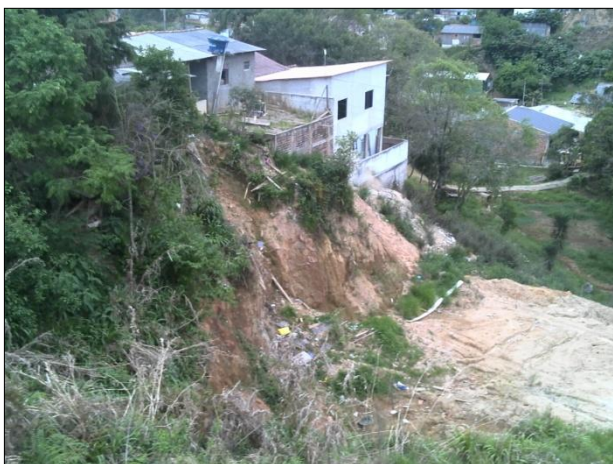
Foram identificadas dezenas de moradias em locais potencialmente perigosos. Os eventos de escorregamentos são frequentes no setor avaliado e por muitas vezes ocorrem devido a obras realizadas por moradores, causando instabilidades no terreno (Fotografias 14 e 15).

**Fotografia 14.** Movimento gravitacional de massa recente do talude com alta declividade (DSC00115).

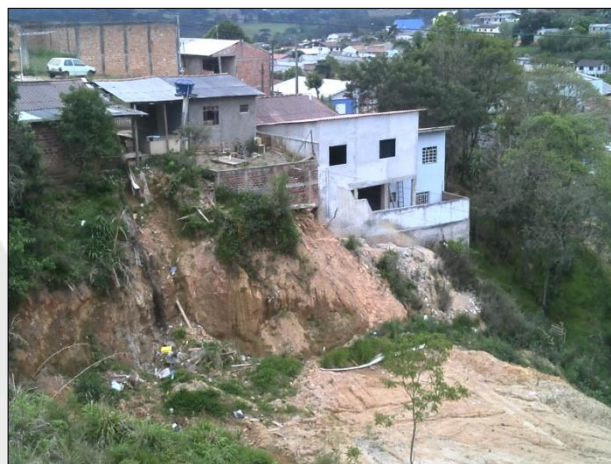
**Fotografia 15.** Movimento gravitacional de massa recente do talude com alta declividade (DSC00117).

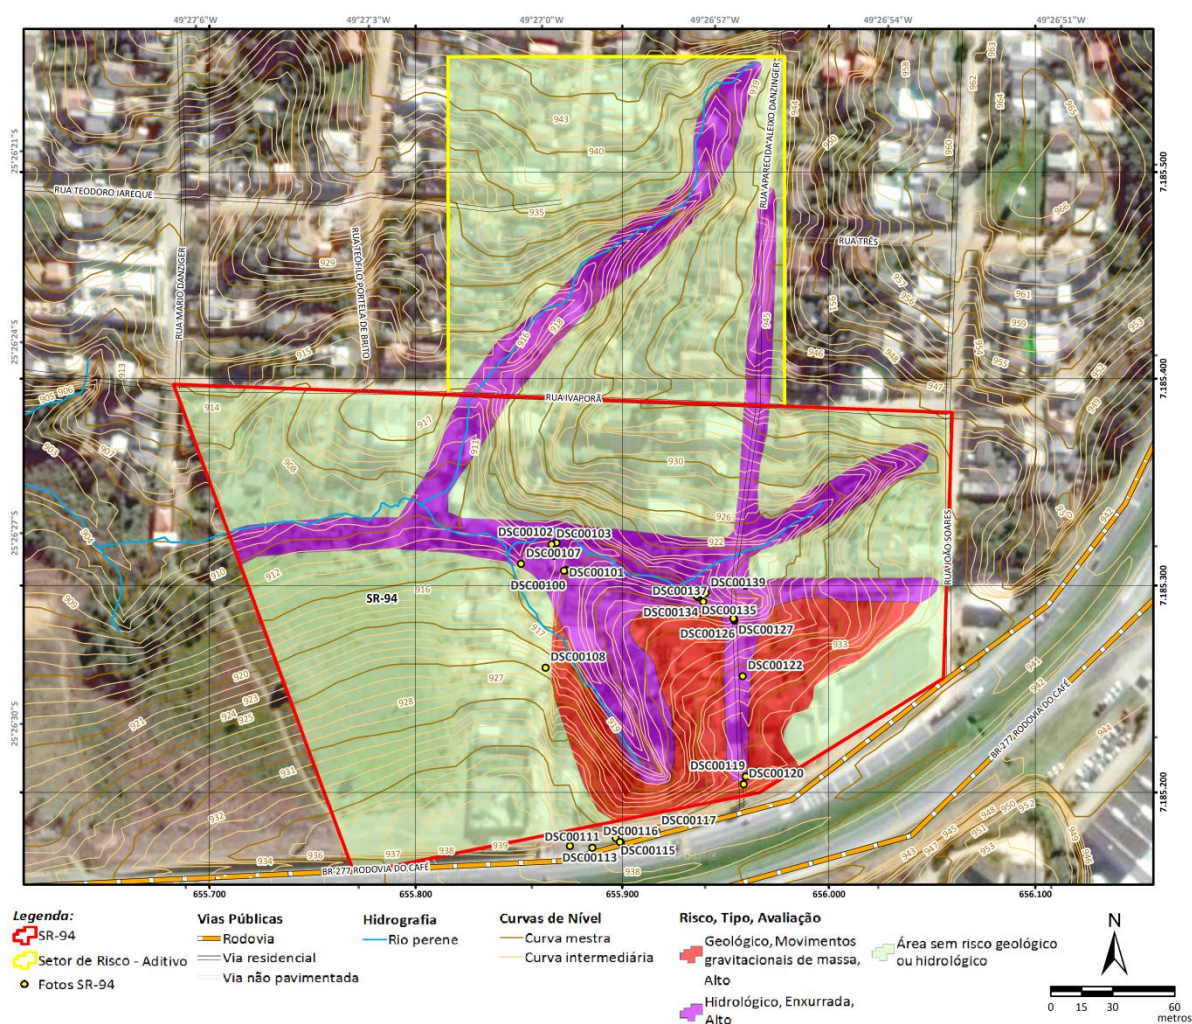
A partir dos critérios adotados para a avaliação da área de risco, os limites do setor de risco foram extrapolados em sua porção sul, haja vista que foi observado que a ocorrência de enxurradas excedia a demarcação original do setor, conforme apresenta a **Figura 3**.

**Figura 3.** Subdivisão do SR-94 em função do risco geológico.
