**SETORIZAÇÃO DE RISCO**  
**SR-39**

**Secretaria do Estado do Meio Ambiente e Recursos Hídricos (SEMA)**

**SETOR DE RISCO 39**

Jardim Taiza - Almirante Tamandaré - PR

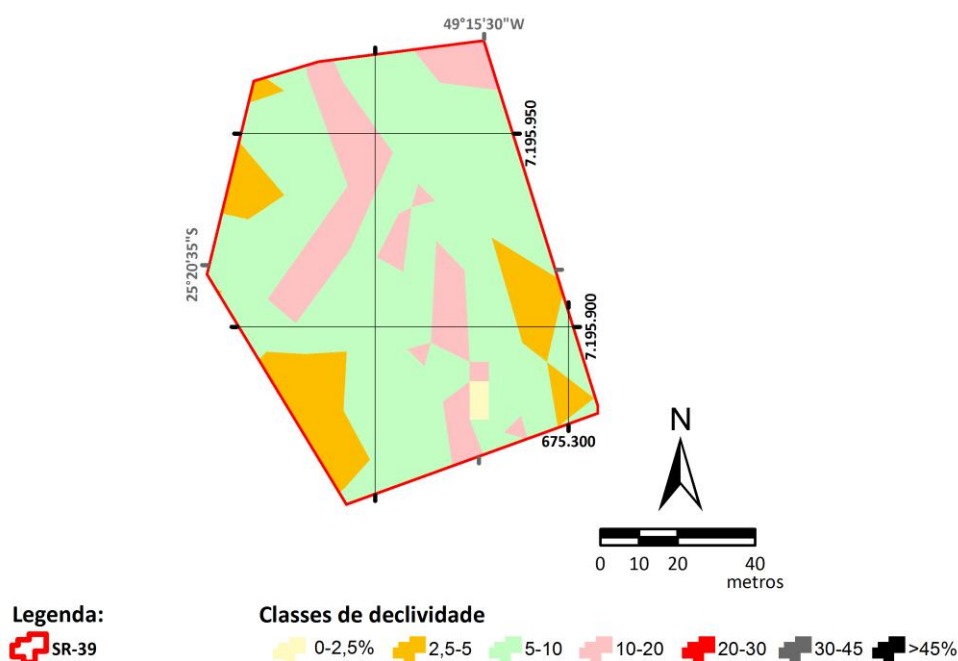
O setor de risco (SR) está localizado em uma meia encosta. De acordo com o mapa de declividade o setor apresenta as classes variando entre 0 – 2,5% e > 45%, predominando as classes entre 2,5 – 5% e 10 – 20%, tendo um relevo ondulado a suavemente ondulado (**Figura 2**).

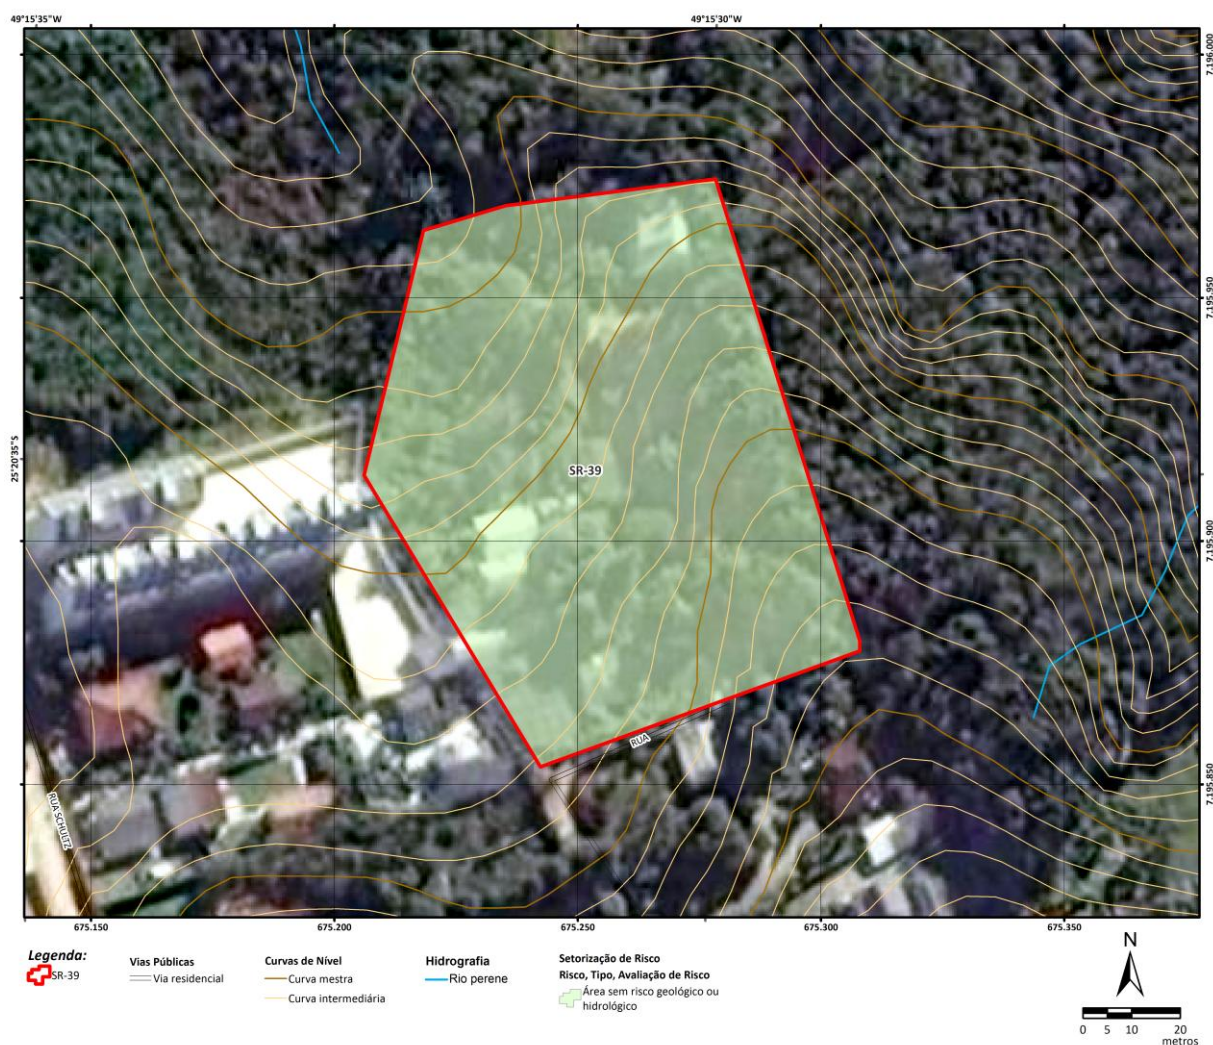
Figura 3. Setor de risco sem subdivisões.

Conforme apresentado a seguir, no setor avaliado não foram verificados riscos tanto de natureza geológica como hidrológica, conforme apresenta a **Figura 3**.

Mediante as informações levantadas, apresentadas e discutidas neste relatório, o setor SR-39 não apresenta riscos, tanto geológico como hidrológico, conforme apresentado na **Figura 3**.

Conclui-se que o setor SR-39 não apresenta feições de suscetibilidade, instabilidade e vulnerabilidade de terreno a movimentos gravitacionais de massa ou eventos hidrológicos, e com base na classificação proposta o mesmo possui sua avaliação de risco como **NULA**.
