# **SETORIZAÇÃO DE RISCO**

## **SR-154**

**Secretaria do Estado do Meio Ambiente e Recursos Hídricos (SEMA)**

## Setor de Risco SR-154

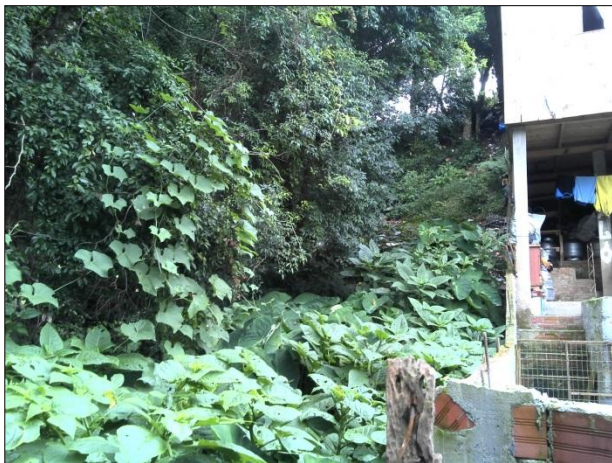
No fundo de vale da área avaliada é verificada significativa cobertura vegetal arbórea de pequeno a grande porte contendo espécies variadas (Fotografias 1 e 2). A maior concentração de árvores de maior porte ocorre na porção sudeste do setor. Nas encostas do setor há o predomínio de vegetação rasteira e de espécies de pequeno e médio porte isoladas.

**Fotografia 1.** Cobertura vegetal no fundo de vale do setor (DSC01248).

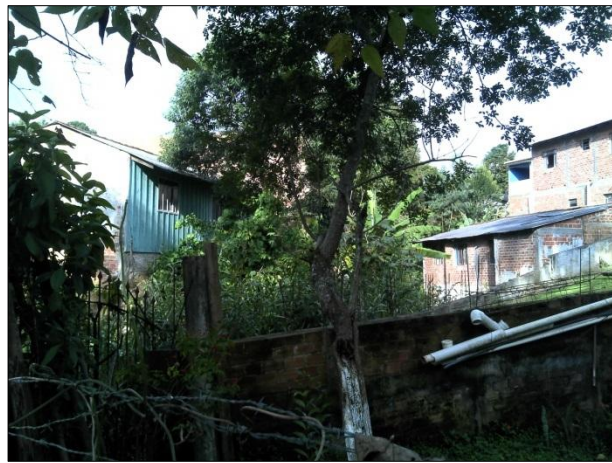
**Fotografia 2.** Habitações de médio padrão construtivo verificadas na área avaliada (DSC01258).

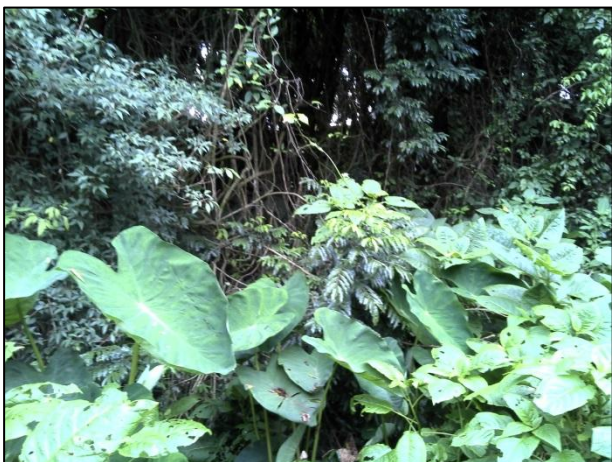
No limite da porção noroeste do setor de risco nasce um curso d'água afluente do rio Barigui, o qual segue parcialmente canalizado sob as edificações existentes no fundo de vale (Fotografias 3 a 5). Nos trechos em que o curso segue livremente sobre a superfície, o seu canal apresenta-se retificado e aprofundado (Fotografia 6). O córrego apresenta um leito com até 1 m de largura

**Fotografia 3.** Local em que a nascente aflora em superfície (DSC01247).

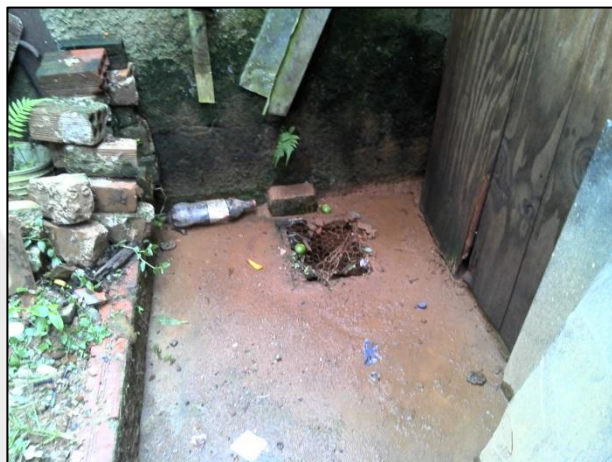
**Fotografia 4.** Início da canalização do curso d'água sob as edificações existentes no setor de risco (DSC01246).

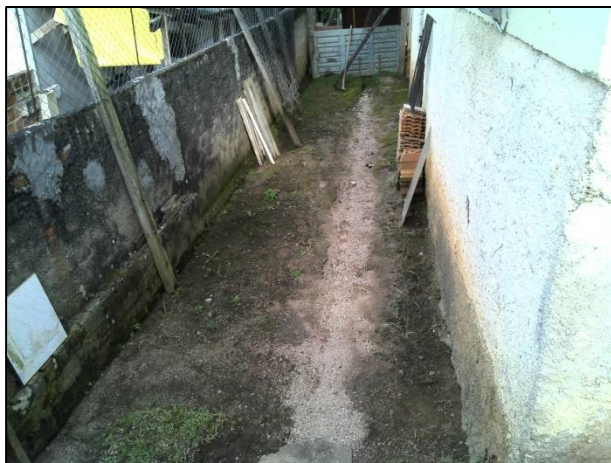
**Fotografia 5.** Trecho canalizado do curso d'água existente no setor avaliado (DSC01251).

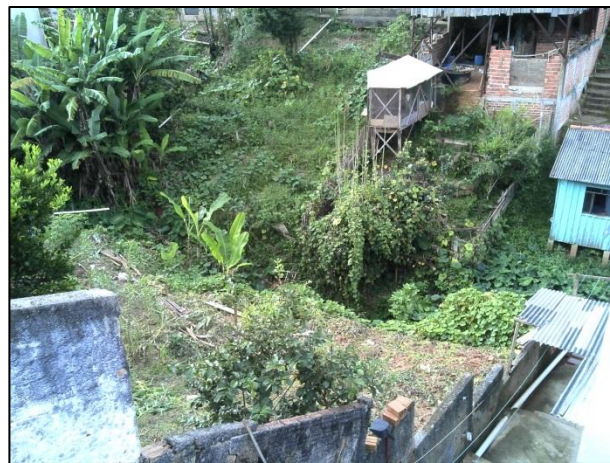
**Fotografia 6.** Córrego existente no setor de risco avaliado (DSC01253).

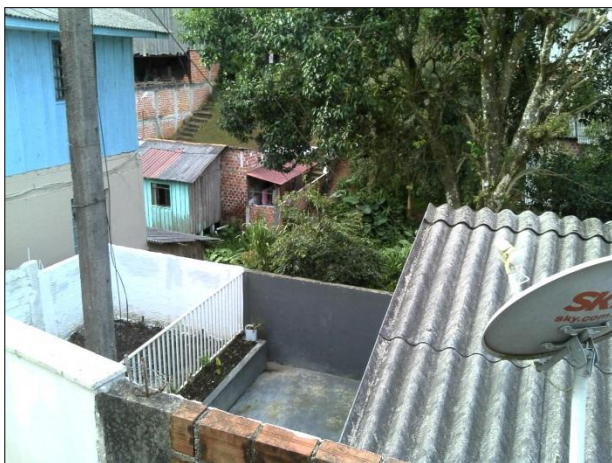
O setor avaliado apresenta em torno de 55 residências, estima-se que no setor habitem aproximadamente 220 pessoas. As edificações presentes na área avaliada e entorno imediato são predominantemente constituídas de alvenaria e podem ser classificadas como habitações de médio padrão (Fotografias 7 e 8).

**Fotografia 7.** Habitações de médio padrão construtivo verificadas na área avaliada (DSC01252).

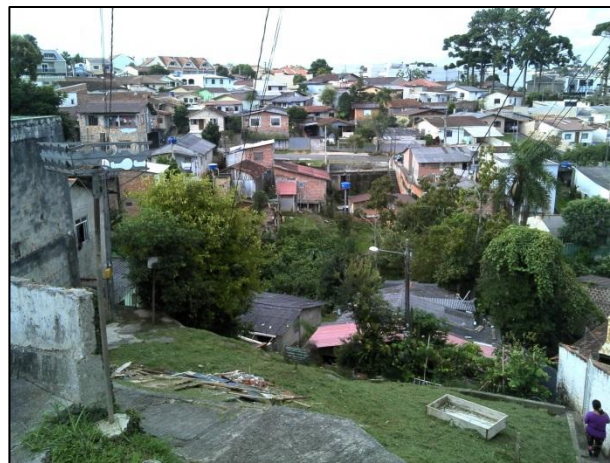
**Fotografia 8.** Habitações de médio padrão construtivo verificadas na área avaliada (DSC01255).

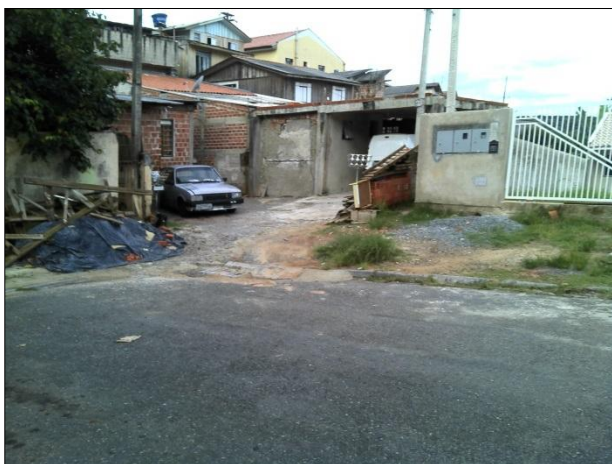
**Fotografia 7.** Rua Bernardo do Amaral Wolff pavimentada com asfalto e com galeria de água pluvial (DSC01249).

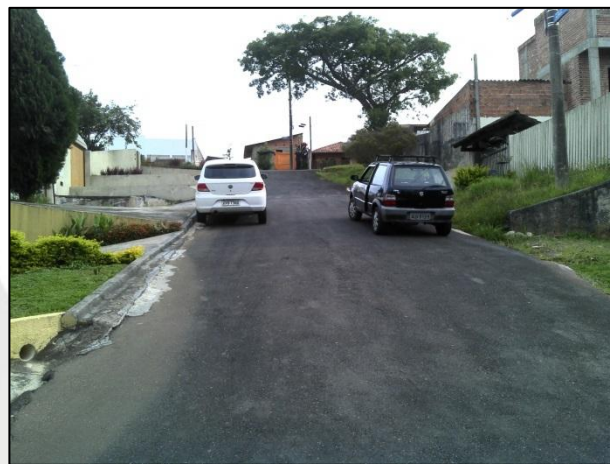
**Fotografia 8.** Rua Sargento Lauro Pinto de Oliveira pavimentada com asfalto e com galeria de água pluvial (DSC01250).

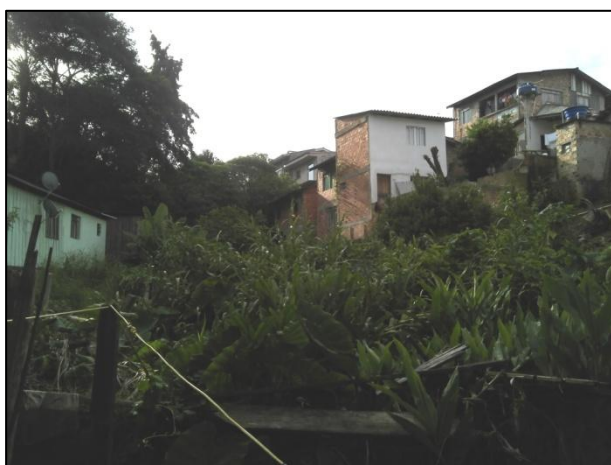
A área avaliada apresenta vulnerabilidade quanto a riscos geológicos de movimento gravitacional de massa nas vertentes do fundo de vale da porção sudeste do setor de risco. Nesse local as vertentes estão ocupadas por residências de médio porte e possuem alta declividade.

**Fotografia 7.** Vertentes ocupadas na porção sudeste do fundo de vale (DSC01255).

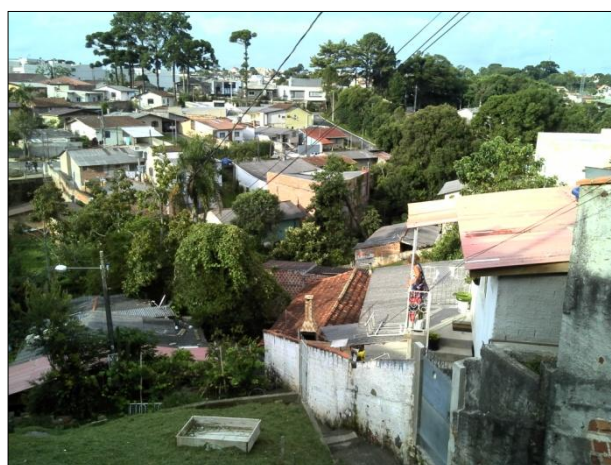
**Fotografia 8.** Vertentes ocupadas por residências de médio padrão na porção sudeste do fundo de vale (DSC01256).

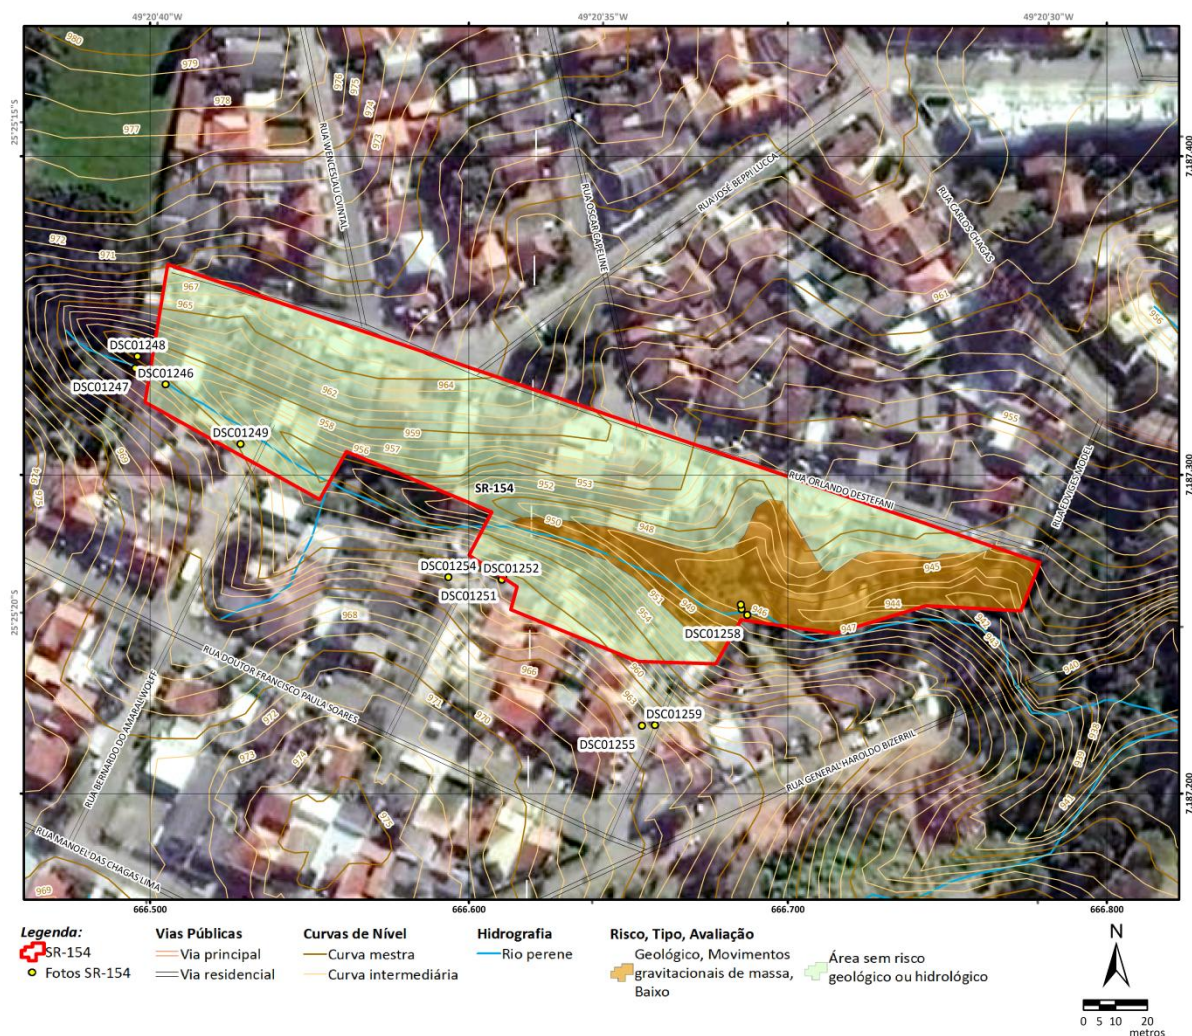
Figura 3. Subdivisão do SR-154 em função do risco geológico.

O setor avaliado possui risco geológico a movimentos gravitacionais de massa (MGM), conforme apresenta a **Figura 3**.

A meia encosta do setor vistoriado possui risco geológico **BAIXO** de movimento gravitacional de massa (MGM) em vertentes de alta declividade nas áreas densamente habitadas. As Tabelas 1, 2, 3 demonstram como foi realizada a classificação de risco quanto aos parâmetros de suscetibilidade, instabilidade e vulnerabilidade dentro desta porção do setor. Em negrito a avaliação feita para cada parâmetro dentro do setor.

A planta de situação apresentada na **Figura 3** subdivide os setores com risco geológico de movimento gravitacional de massa ao longo de suas vertentes.
