**RELATÓRIO DE VISITA AO MUNICÍPIO DE ADRIANÓPOLIS**

## RELATÓRIO DE VISITA AO MUNICÍPIO DE ADRIANÓPOLIS

**PERÍODO:** 23 a 24/01/95

**OBJETIVO:** Inspeção expedita dos danos causados pelos escorregamentos ocorridos em Adrianópolis.

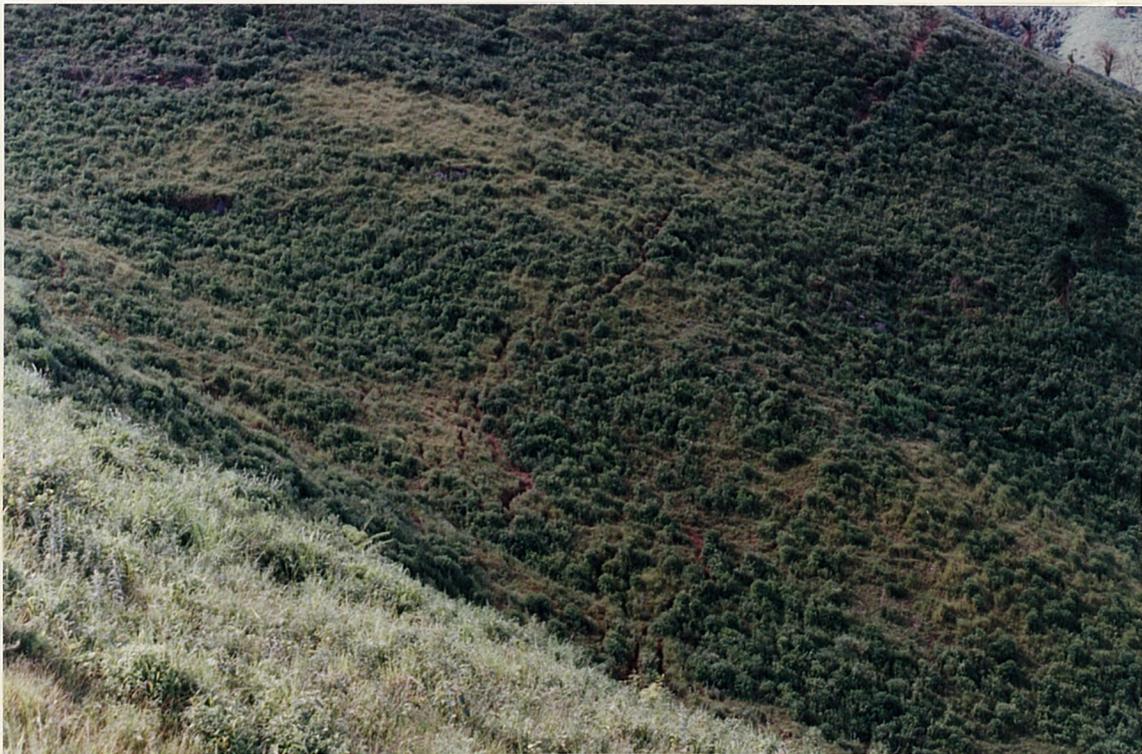
As chuvas do período de 06 a 10 de janeiro provocaram danos semelhantes aos ocorridos durante as enchentes de 1983 (fotografia 01), com a diferença de que naquela época o período chuvoso se estendeu por cerca de seis meses. No caso presente o período de chuvas que provocou o movimento de colúvio na encosta foi de duas semanas, o que sugere que a ação do homem foi fator acelerador do processo.

**Fotografia 1** - Aspecto das feições do escorregamento ocorrido por ocasião das chuvas de 1983, situado nas proximidades da subestação da COPEL.

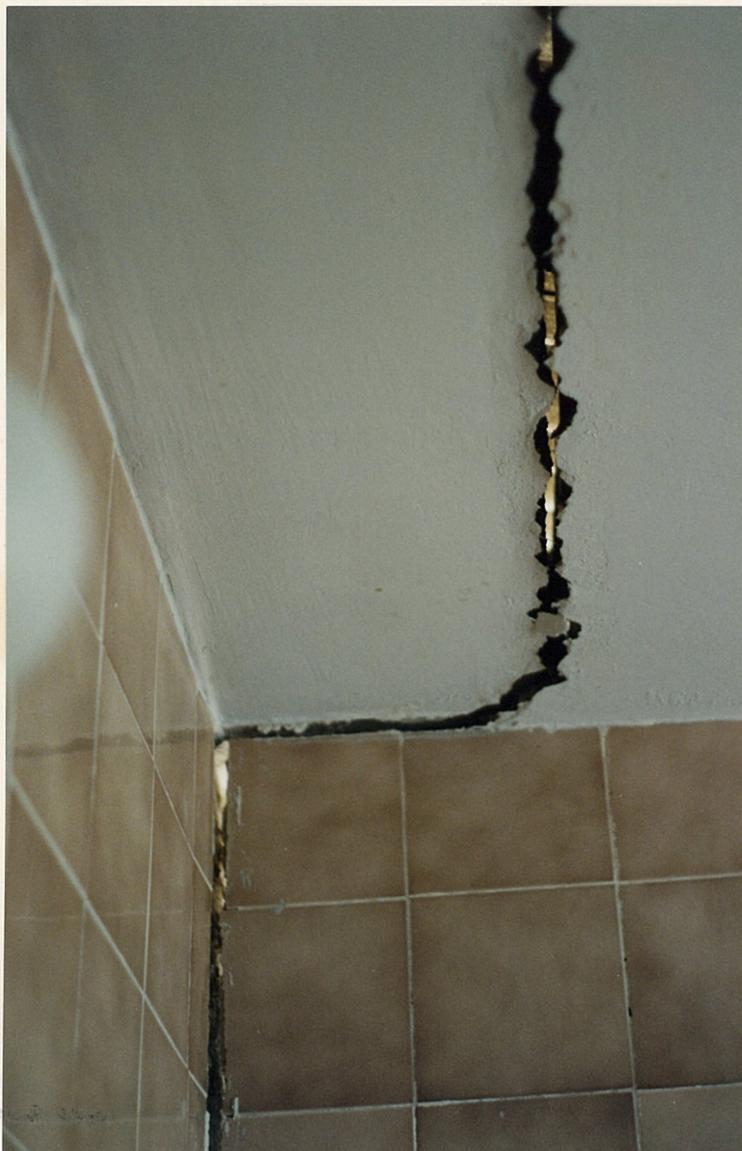
O reflexo deste tipo de movimento sobre as construções se materializa através da torção de estruturas com o afastamento de paredes, cisalhamento de vigas, ondulação e cisalhamento dos pisos e ruptura de tubulações (fotografias 5, 6 e 7). As construções perdem o esquadro, contudo os movimentos são relativamente lentos e perceptíveis, permitindo a prevenção de perdas humanas.

**Fotografia 5** - Detalhe de danos causados em residência na av. Mal. Mascarenhas de Moraes, indicando movimentação compressiva do solo no sentido oeste-leste.

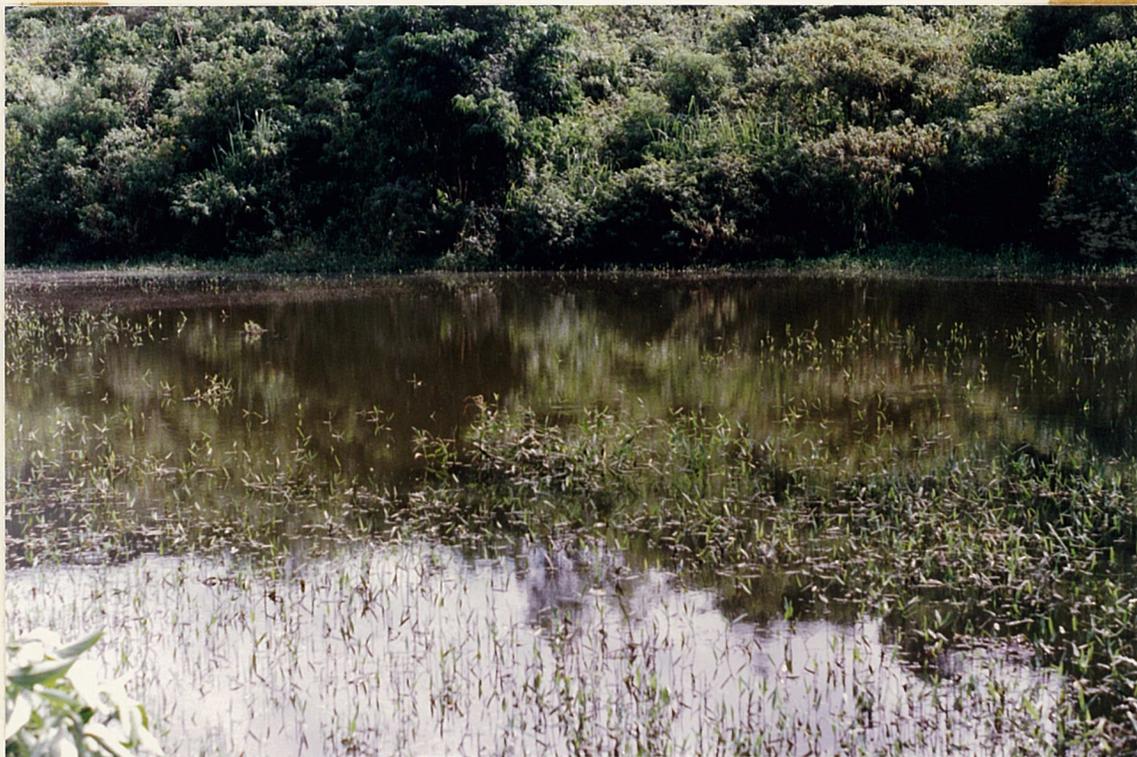
O maciço calcário sobre o qual se desenvolvem os solos coluviais se constitui num grande reservatório de água subterrânea, que se acumula no seu interior nos períodos de chuva de grande intensidade, drenados na seqüência através das encostas, às vezes com surgências de água com gradientes e vazões elevados. No presente caso ocorre uma expressiva surgência de

água de aproximadamente 50 a 100 l/s, logo a montante do entroncamento da rua da Matriz e Domingos de Lara (fotografia 9). Esta saída de água permite um alívio da pressão hidrostática sobre a massa movimentada. Também foi observado no topo da encosta a oeste uma depressão no terreno (dolina) preenchida por água (fotografia 10), característica de terrenos calcários, com possível relação com a surgência de água referida acima.

**Fotografia 9** - Surgência de água próxima ao entroncamento das ruas da Matriz e Domingos de Lara, drenando a massa coluvial da encosta a oeste.

Além da desobstrução das linhas de drenagem superficial seria oportuna a instalação de um sistema de drenagem profunda na encosta, com uma malha de drenos sub-horizontais profundos, embora não se constitua numa solução definitiva. Este tipo de dreno pode ser instalado com equipamentos de pequeno porte, sem introduzir modificações significativas na superfície da encosta. O custo para colocação de um dreno com no mínimo 15 m de comprimento a cada 30 m<sup>2</sup> da área atingida é estimado em de cerca de R\$ 25.000,00.
