SETORIZAÇÃO DE RISCO
SR-63

Secretaria do Estado do Meio Ambiente e Recursos Hídricos (SEMA)

SETOR DE RISCO 63

Vista Alegre - Curitiba - Paraná

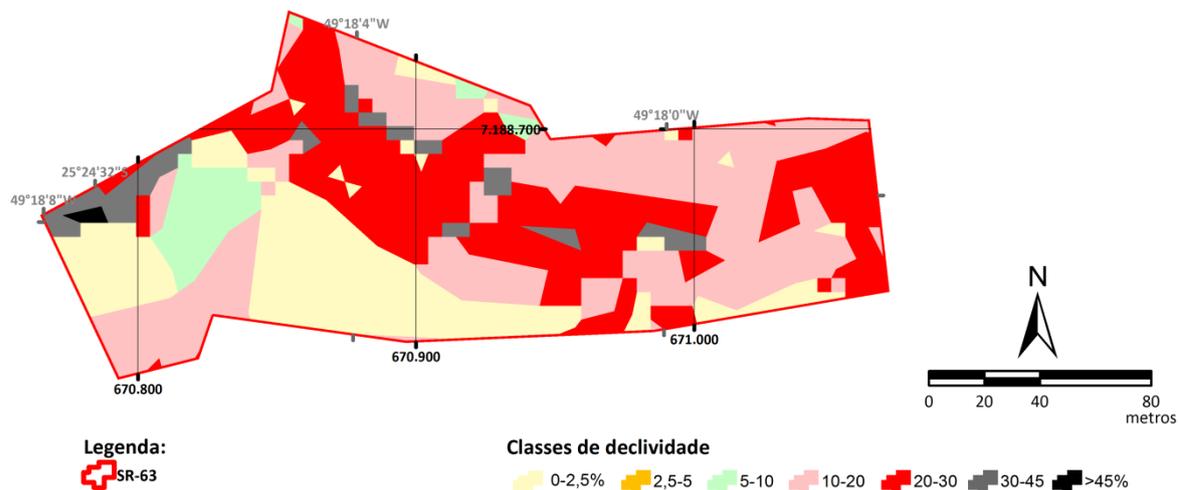
Figura 2. Mapa de declividade do setor avaliado. Escala indicada. (FONTE: ITCG)

O setor de risco avaliado consiste nas ombreiras e no fundo de vale situado na meia encosta de um morro, o qual possui relevo acidentado com alta declividade e ângulos superiores a 45° de inclinação em grande parte de sua extensão (Fotografia 1) (Figura 2).

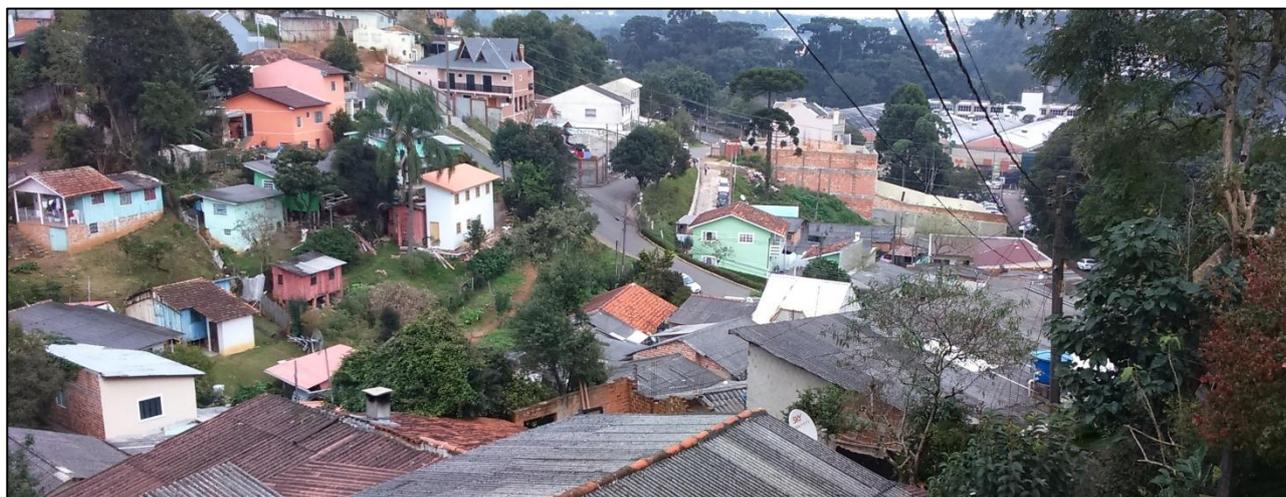
Fotografia 1. Ombreiras do setor de risco e o seu fundo de vale (DSC_0005_20).

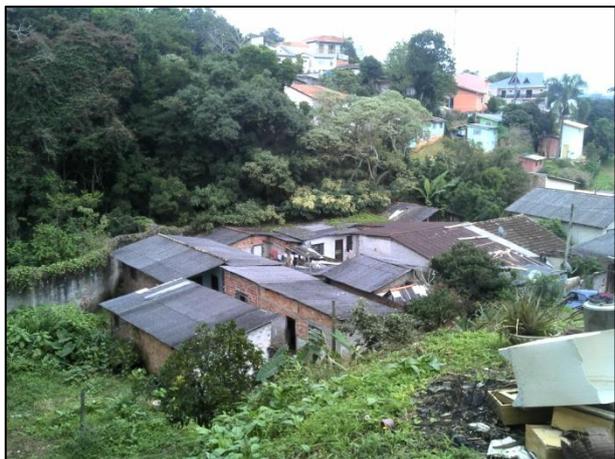
Fotografia 2. Vegetação de médio e grande porte no fundo de vale (DSC00733).

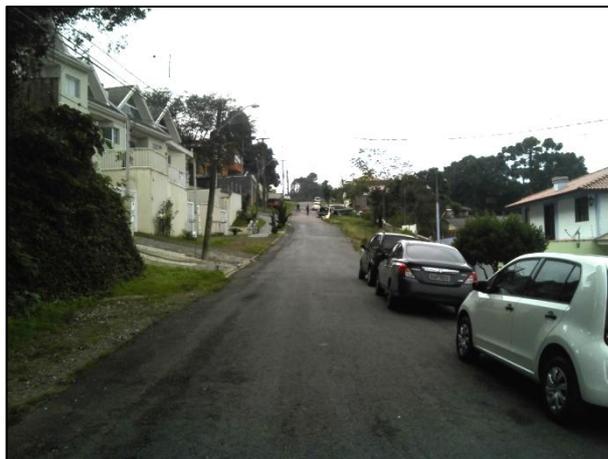
Fotografia 3. Vegetação isolada de médio e grande porte em área ocupada por residências no setor (DSC00739).

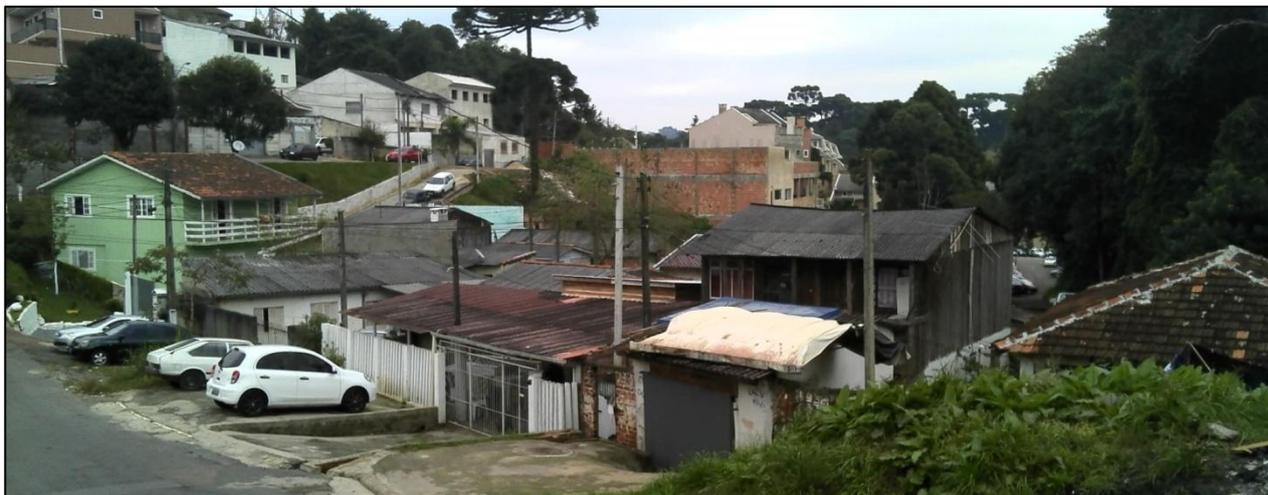
O setor avaliado apresenta em torno de 70 residências e estima-se que no setor habitem aproximadamente 280 pessoas. As construções são de baixo e médio padrão construtivo e estão dispostas ao longo das ombreiras e do fundo de vale (Fotografia 4).

Fotografia 4. Ocupação residencial na ombreira do setor de risco (DSC00736).

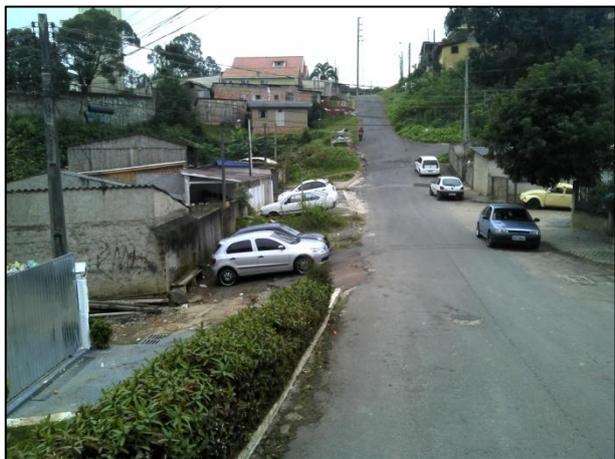
Fotografia 5. Rua Dona Hermínia Lupion com asfalto e GAP (DSC00731).

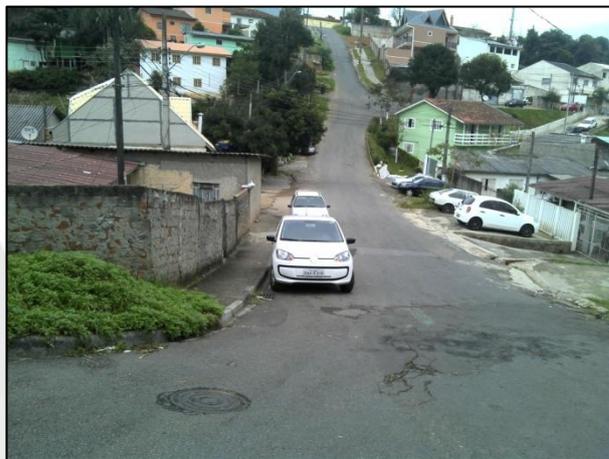
Fotografia 6. Rua Ver. Antenor Pamphilo dos Santos com asfalto e GAP (DSC00737).

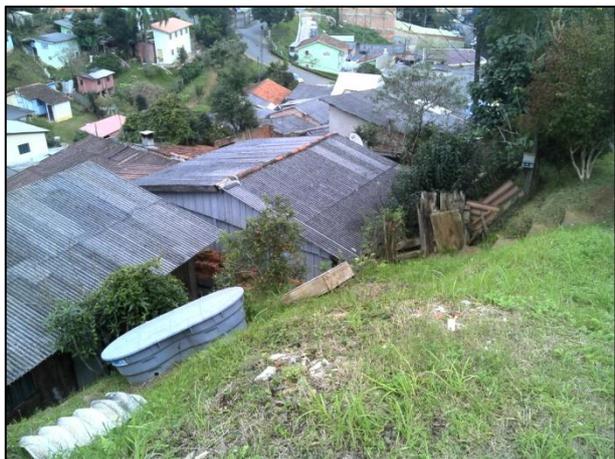
Na área avaliada, ocorrem feições de instabilidade causadas por movimentos gravitacionais de massa. Essas feições são criadas em decorrência da ocupação de áreas inapropriadas, de obras de engenharia precárias, as quais foram executadas inadequadamente, tal como muros de arrimo usados para conter escorregamentos que normalmente estão associados a cortes ou nivelamento de terreno (Fotografias 7 e 8).

Fotografia 7. Edificações localizadas nas ombreiras das vertentes abaixo do corte do terreno. (DSC00740).

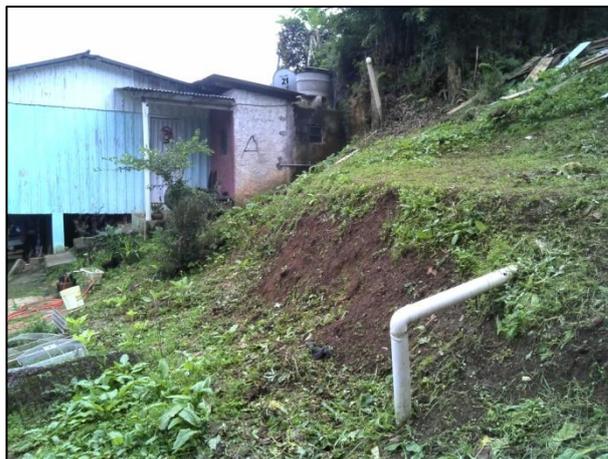
Fotografia 8. Corte no terreno. (DSC00734).

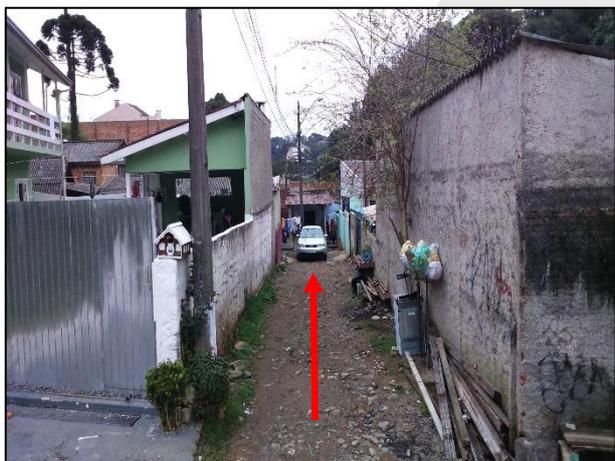
Na porção central do SR-63 no trecho canalizado do referido curso hídrico existe registros de eventos de inundação em períodos de elevada pluviosidade, a qual possui recorrência ano a ano (Fotografias 9 e 10).

Fotografia 9. Traçado de curso hídrico canalizado na porção central da área (DSC_00007_16).

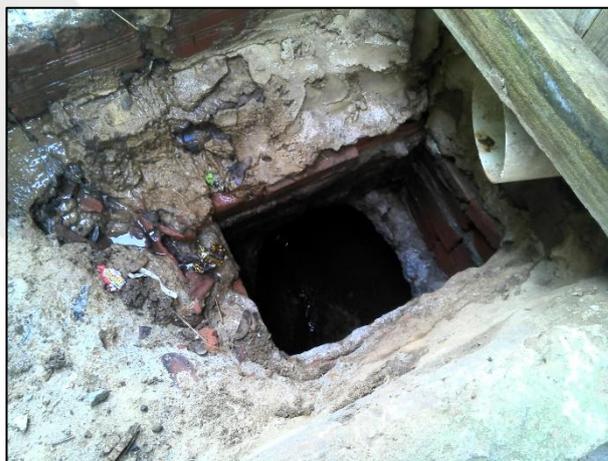
Fotografia 10. Detalhe de canalização de curso hídrico dentro de imóvel localizado na porção central do setor. (DSC00730).

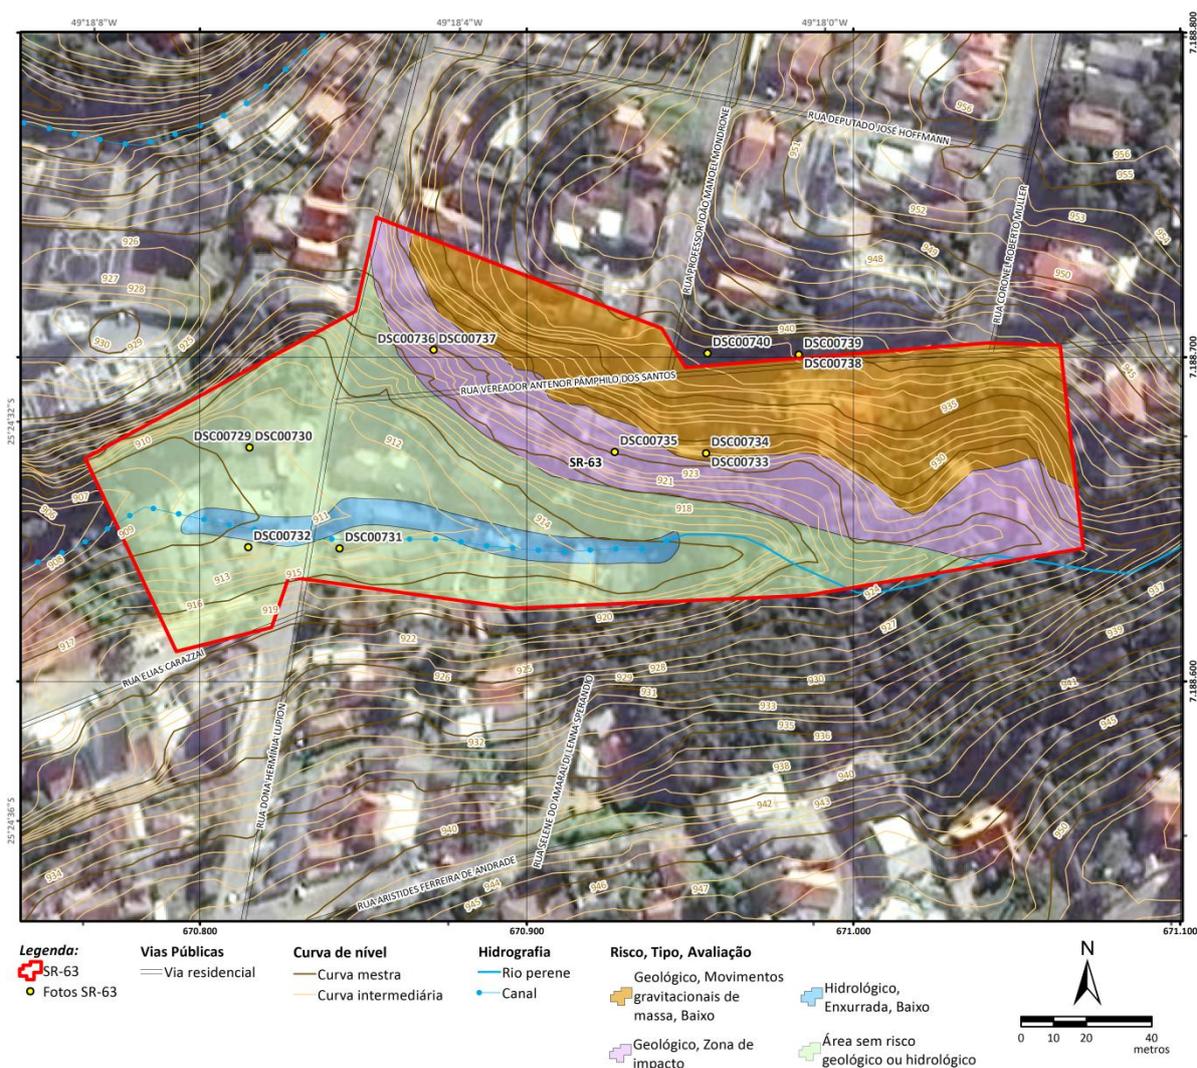
Figura 3. Subdivisão do SR-63 em função do risco geológico e hidrológico.

O setor avaliado possui risco geológico a movimentos gravitacionais de massa (MGM) e risco hidrológico relacionado a enxurradas. O setor também apresenta zonas de impacto dos MGM à jusante. Com base nessa subdivisão foi possível classificar o risco em cada porção do setor (**Figura 3**).

A planta de situação apresentada na Figura 3 subdivide os setores com risco geológico de movimento gravitacional de massa ao longo de suas vertentes, delimita a sua zona de impacto, o trecho de risco hidrológico relacionado a enxurradas e área sem risco geológico ou hidrológico.

Mediante ao que foi levantado, conclui-se que o SR-63 apresenta evidentes feições de suscetibilidade, instabilidade e vulnerabilidade de terreno e que com base na classificação proposta o mesmo possui sua avaliação de risco a MGM como MÉDIO. Com base na classificação proposta para eventos hidrológicos relacionados a enxurradas, o mesmo possui avaliação de risco BAIXA.
