SETORIZAÇÃO DE RISCO
SR-32

Secretaria do Estado do Meio Ambiente e Recursos Hídricos (SEMA)

SETOR DE RISCO 32

Vila Alto Pinheiros – Almirante Tamandaré – PR

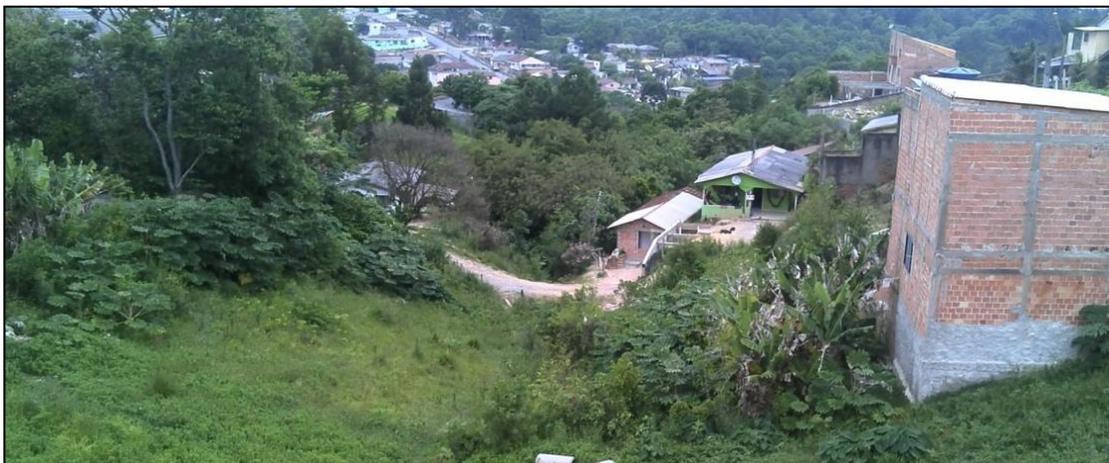
Fotografia 1. Calha do curso de água que secciona o setor avaliado. (DSC0161).

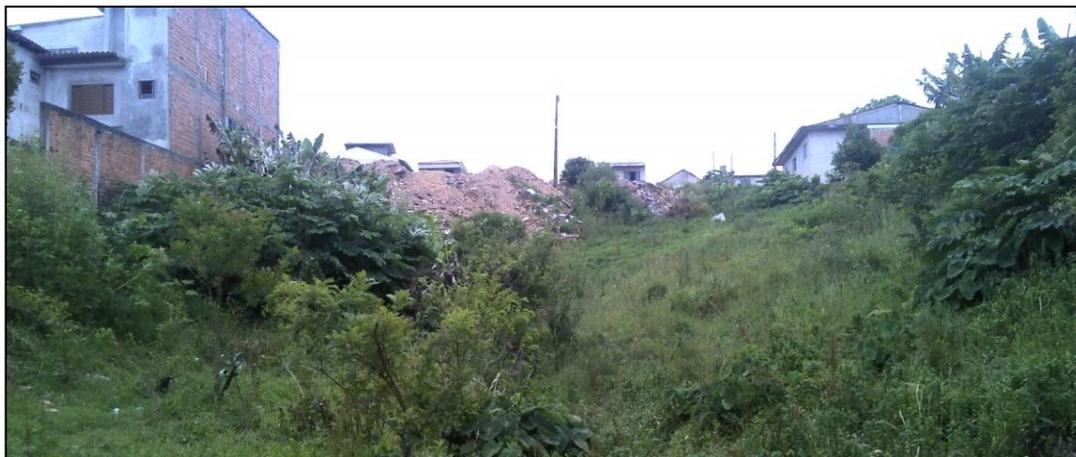
Há um curso d'água que secciona o setor de risco. Esse se inicia na porção noroeste do SR e está encaixado em uma calha (Fotografia 2), cujas vertentes são íngremes até a Rua São Judas Tadeu, local em que há a junção deste curso com duas drenagens de segundo grau.

Fotografia 2. Cabeceira de drenagem no setor avaliado. (DSC0162).

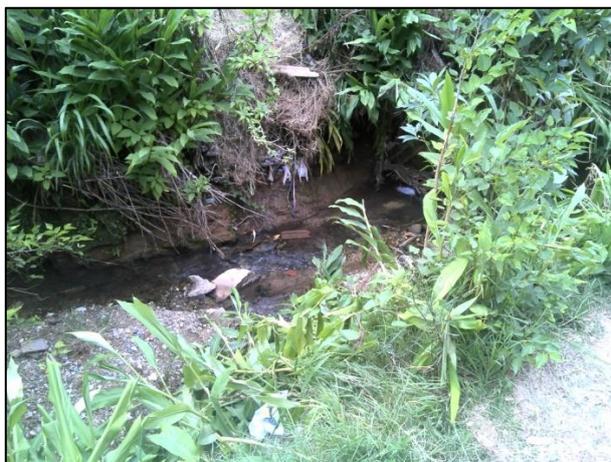
Na porção sudeste, após a Rua São Judas Tadeu, o rio passa a apresentar uma área de várzea, tendo um canal com largura de aproximadamente 1 m, com uma profundidade da lâmina de água de no máximo 0,3 m (Fotografias 3 e 4).

Os cursos d'água encontram-se num contínuo processo de assoreamento de seu canal por sedimentos e por materiais diversos (lixos e entulhos), e a qualidade das águas correntes destes córregos está comprometida devido ao lançamento de resíduos domésticos.

Fotografia 3. Curso d'água na porção central do setor de risco. (DSC00166).

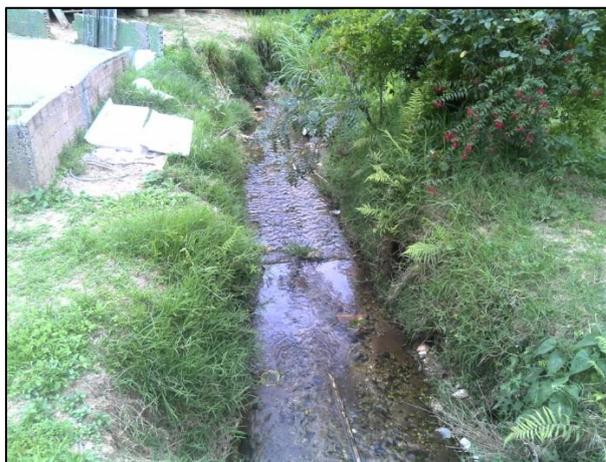
Fotografia 4. Drenagem canalizada na porção nordeste da área. (DSC00167).

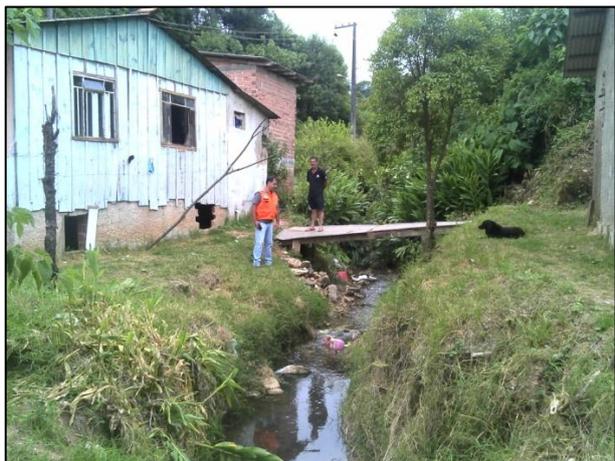
O setor de risco apresenta em torno de 131 residências, e estima-se que no setor habitem aproximadamente 524 pessoas. Na porção noroeste do SR-32 há habitações de alto padrão construtivo, as quais não estão dispostas sobre a vertente, portanto, não estão em risco. Enquanto nas partes central e sul há habitações de baixo a médio padrão construtivo sobre os depósitos aluvionares do córrego (Fotografias 5 e 6).

Fotografia 5. Habitações de baixo padrão construtivo situadas na porção sudeste do setor de risco. (DSC00168).

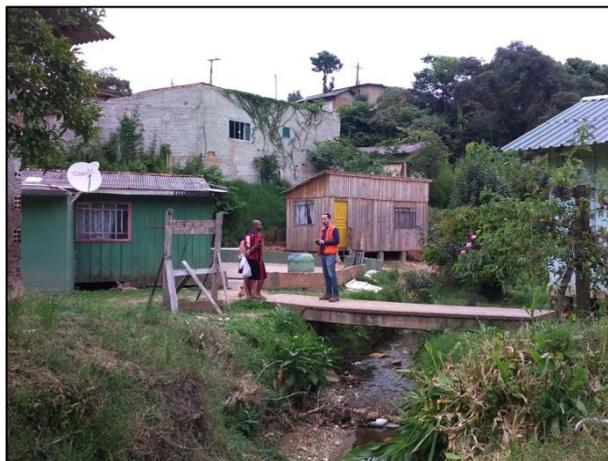
Fotografia 6. Habitações de baixo padrão construtivo situadas na porção sudeste do setor de risco. (DSC00412).

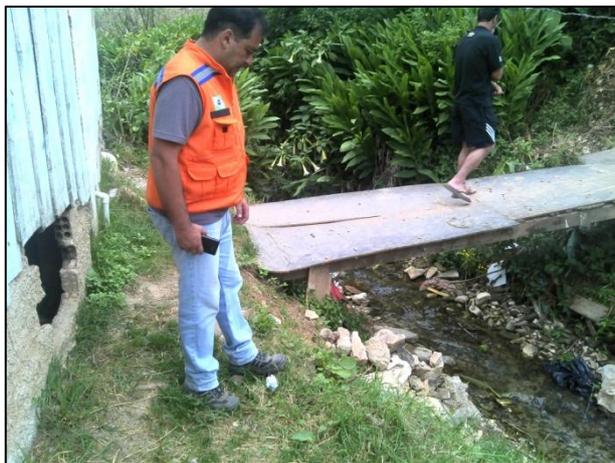
O setor avaliado não apresenta feições de instabilidade ao longo de suas encostas, relacionadas a movimentos gravitacionais de massa, contudo, foram observadas nas porções central e sudeste que o curso de água encontra-se assoreado (Fotografia 7) e com suas margens solapadas, devido a um colapso de aluvião nas margens da drenagem (Fotografia 8).

Fotografia 7. Curso de água assoreado. (DSC00170).

Na porção sudeste do setor de risco foi delimitada uma área com risco de inundação, haja visto que já houve um (1) evento de inundação nos últimos cinco (5) anos. Além disso, verificou-se ao longo do curso d'água, nessa porção do setor, que o mesmo se encontra assoreado por materiais de origem diversa e pelos sedimentos do desmoronamento das margens do canal.

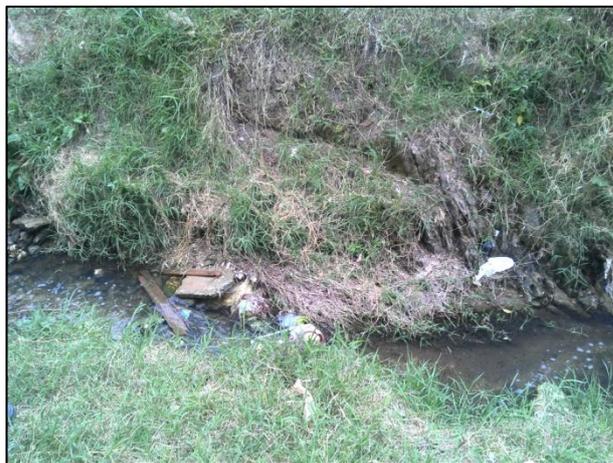
Fotografia 8. Abatimento das margens do curso de água (movimento gravitacional de massa). (DSC00169).

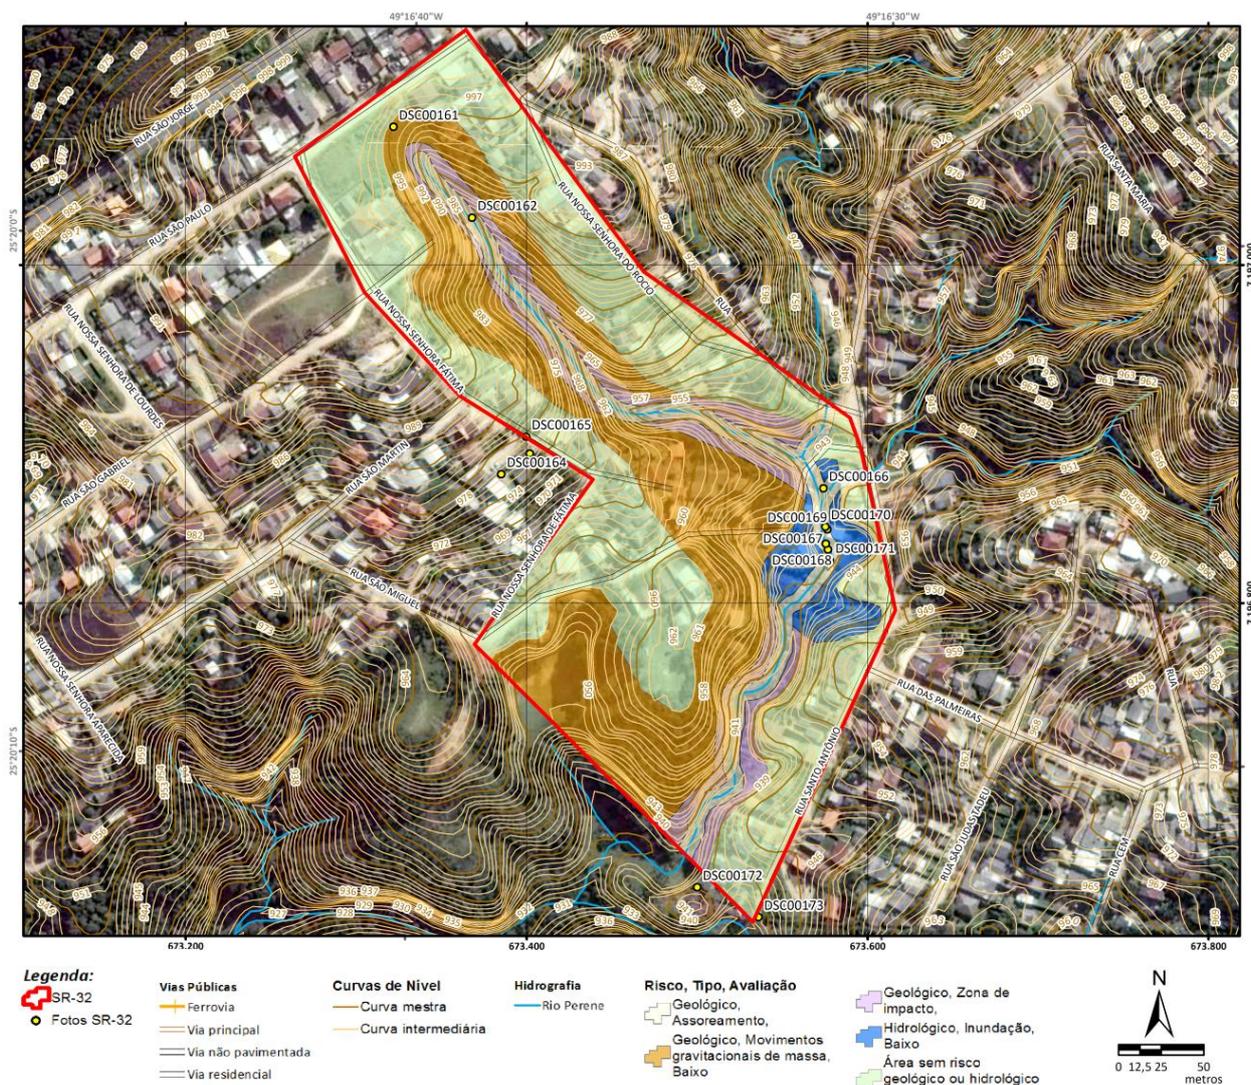
Figura 3. Subdivisão do SR-32 em função do risco geológico e hidrológico.

O setor avaliado apresenta vulnerabilidade quanto a riscos geológicos de movimentação gravitacional de massa (MGM) com zona de impacto. Há ainda vulnerabilidade quanto à erosão/assoreamento do canal de drenagem e risco hidrológico, associado à inundação. Com base nessa subdivisão foi possível classificar o risco em cada porção, conforme ilustra a **Figura 3**.

A planta de situação apresentada na Figura 3 subdivide os setores com risco geológico de movimento gravitacional de massa ao longo de suas vertentes, delimita a sua zona de impacto, os cursos d'água passíveis de assoreamento, os locais atingidos por inundações e as áreas sem risco geológico ou hidrológico.

Portanto, conclui-se que o SR-32 apresenta pequenas feições de suscetibilidade, instabilidade e vulnerabilidade de terreno e que com base na classificação proposta o mesmo possui sua avaliação de risco a MGM como BAIXA. Enquanto, em relação a riscos hidrológicos de inundação, o setor de risco apresenta de acordo com a classificação adotada, um risco de avaliação MODERADA.
