## **Relatório de vistoria**

**Localidade:** Bituruna

**Locais da vistoria:** morros da Antena e de Santa Bárbara (denominações informais, adotadas para facilitar a identificação).

**Data da vistoria:** 12 de junho de 2014

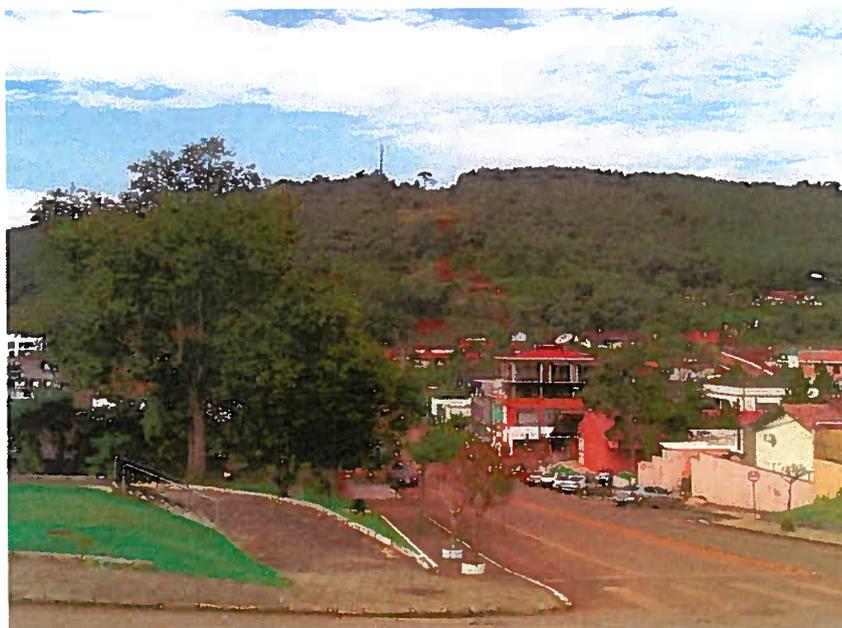
Escarpa côncava com 8 m de altura e 50 de extensão, aberta em depósito coluvionar, paralela à curva de nível, foi formada pelas chuvas de 1983, segundo informações dos representantes da Prefeitura Municipal. Morrote de blocos de basalto, no centro da área da escarpa é remanescente do movimento de massa, cuja matriz argilosa foi removida parcialmente por erosão. Este é o primeiro registro observado da instabilidade do terreno nesta encosta. Vista geral da encosta com feições de deslizamentos é apresentada na Foto 1.

Foto 1. Vista da encosta do Morro da Antena, com escarpas de deslizamentos recentes acima da Rua Itália.

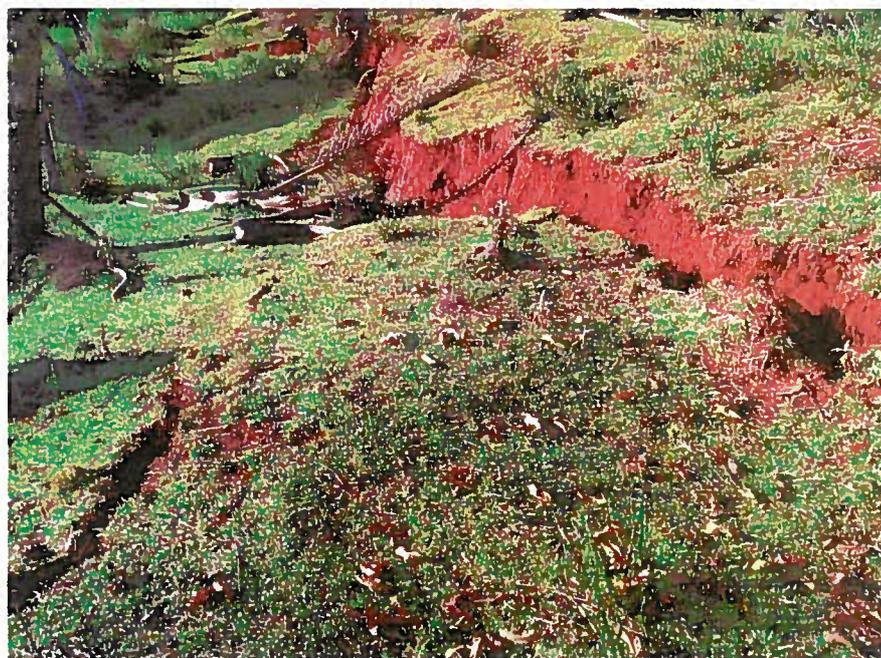
Logo abaixo, diversas fendas anastomosadas (entrecruzadas) e abertas, com até 20-30 cm de abertura e rejeitos de até 1 m, formam blocos lenticulares com até 10 m de largura e até 40 m de comprimento (Foto 2). As fendas foram abertas

durante as chuvas dos dias 7 e 8 de junho, quando a precipitação atingiu 408 mm/48 h, segundo informações da Defesa Civil. Considerando que a profundidade das fraturas tem, estatisticamente, um terço do comprimento, é inferido que estas fendas alcançam pelo menos 10 m de profundidade. Informações dos participantes locais da vistoria dão conta de que houve movimentação notável do terreno desde o dia anterior, dia 11 de junho. Isto caracteriza movimento gravitacional de massa ativo e risco iminente para os moradores a jusante.

Foto 2. Fendas abertas com degraus de abatimento, abaixo do topo do Morro da Antena.

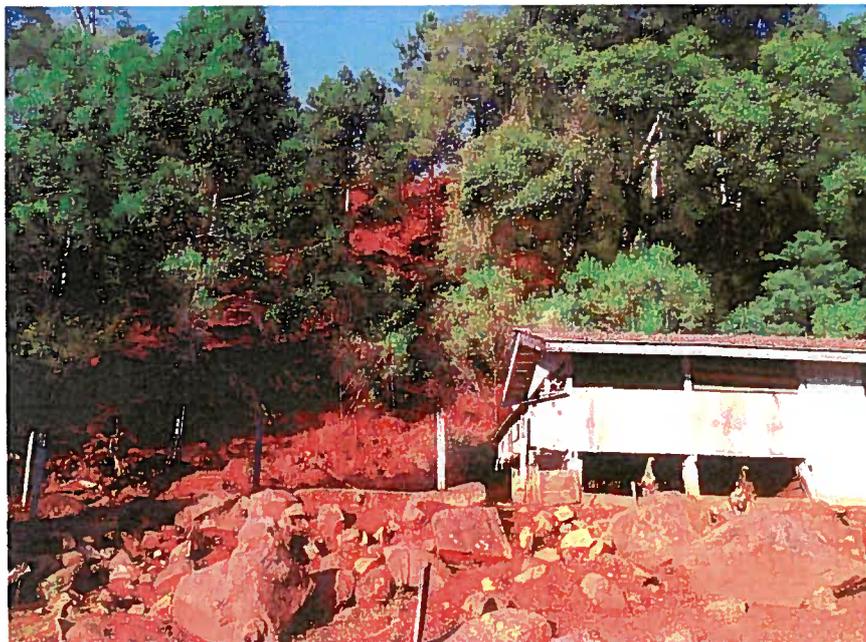
Aprisco da propriedade do Sr. Francisco Edgar Jaworski, a meio caminho entre o pé da escarpa subvertical, com pelo menos 15 m de altura, formada por movimentos de massa antigos e a moradia (Foto 3). A escarpa expõe colúvio fino, com poucos blocos de basalto dispersos. No local, ocorre lamaçal com cerca de 10 x 40 m de extensão representa perigo pelo acúmulo de água da chuva, potencializando fluxos de lama que venham a se formar na encosta acima. Foi recomendado ao filho do proprietário que providencie drenagem da água e desvio para longe da moradia (Foto 4).

Foto 3. Aprisco da propriedade do Sr. Jaworski com escarpa de deslizamento planar nos fundos.

Foi recomendado ao Sr. Jaworski a plantação de cortinas de bambu pelo menos atrás do aprisco e da residência. A espécie a ser plantada deverá ser determinada por engenheiro agrônomo ou florestal, porque ela deve ter características que favoreçam a retenção de materiais deslocados na encosta, ao mesmo tempo que permitam a passagem da água e dos materiais finos, com quebra de energia. Esta recomendação foi feita em caráter informal, com o objetivo de demonstrar que as soluções de contenção e proteção podem ser simples, executadas por mão de obra local e de muito baixo custo.

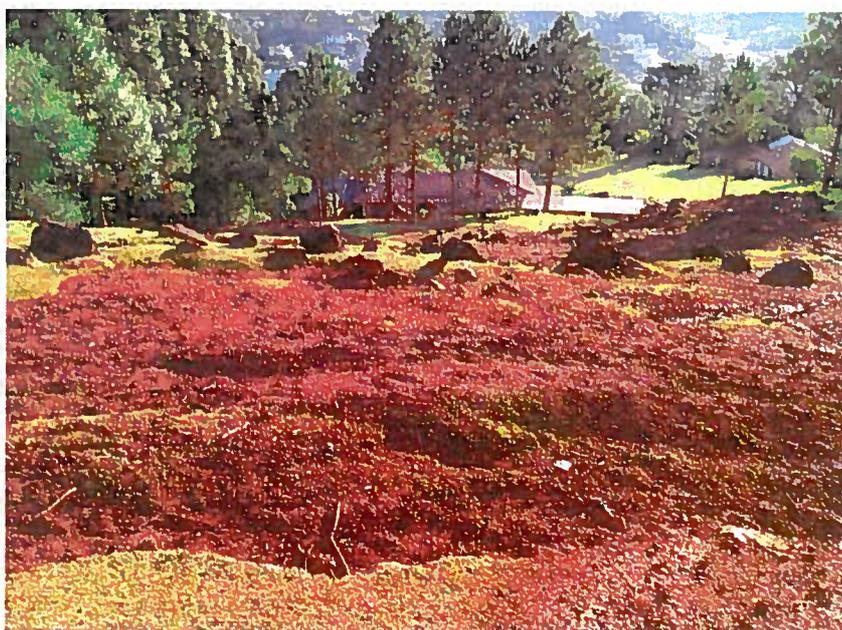
A declividade do terreno entre o aprisco e a moradia, que se encontra cerca de 50 m abaixo, é de pelo menos 25°, o que favorece o deslocamento de materiais fluidizados (água e lama) sobre a residência. A declividade média da encosta é de pelo menos 45°, indicando altos níveis de energia cinética podem ser liberados por movimentos de massa e aumentando o potencial destrutivo dos materiais em deslocamento.

Foto 4. Lamaçal em frente ao aprisco, que representa perigo de formação de fluxo de lama sobre a residência do Sr. Jaworski, vista abaixo.

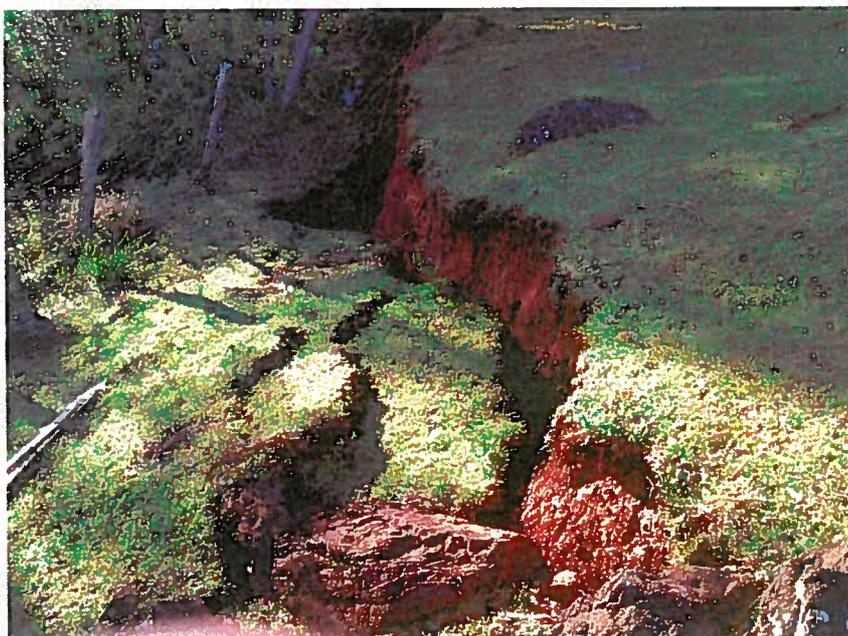
Abaixo da moradia do Sr. Jaworski, uma ruptura do solo é visível logo acima da Rua Itália, onde várias residências foram interditadas pela Defesa Civil (Foto 5).

Foto 5. Fenda aberta com degrau de abatimento, abaixo da residência do Sr. Jaworski e acima da Rua Itália.

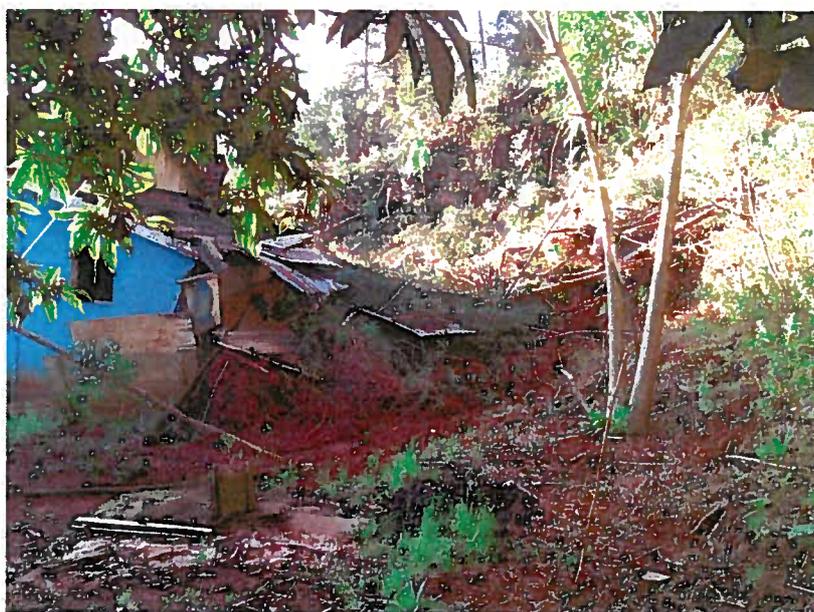
Ao longo da Rua Itália, até a esquina com a Avenida Bento Munhoz da Rocha, vários movimentos de massa de pequeno porte, classificados na vistoria como deslizamentos planares e quedas de solo em taludes escavados, danificaram pelo menos três edificações (Fotos 6 a 8). Estas feições são referidas como evidências da instabilidade generalizada do terreno, nesta encosta, que requer avaliação de detalhe para orientação mais criteriosa às medidas de contenção da encosta e proteção da população, por parte da Administração Municipal.

Foto 6. Deslizamento planar de pequeno porte que danificou residência, acima da Rua Itália.

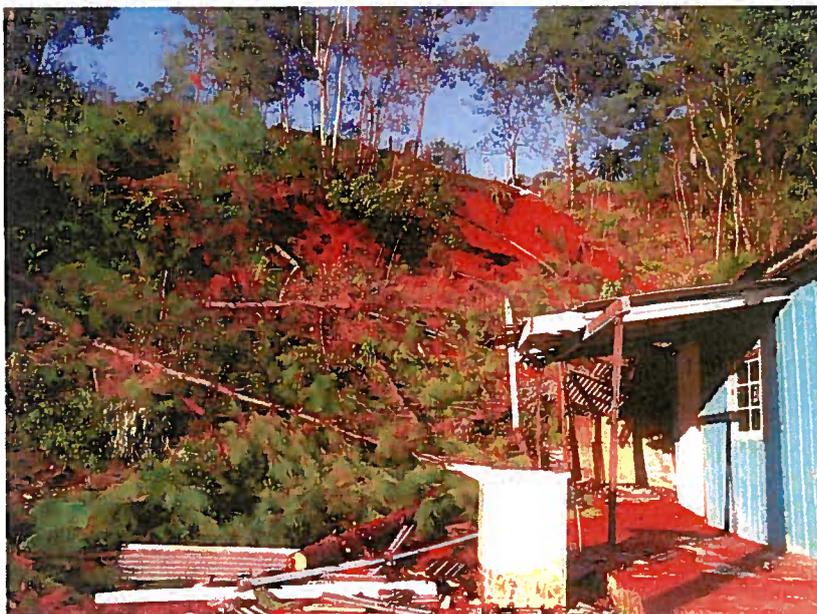
Foto 7. Queda de solo em talude escavado, acima da Rua Itália.

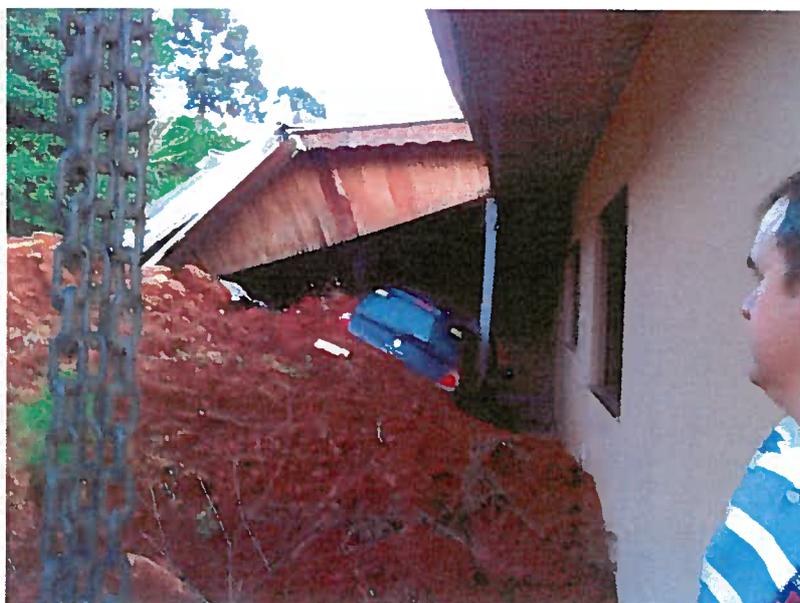
Foto 8. Queda de solo em talude escavado, acima da Rua Itália, com danos à residência de funcionária da Prefeitura Municipal.

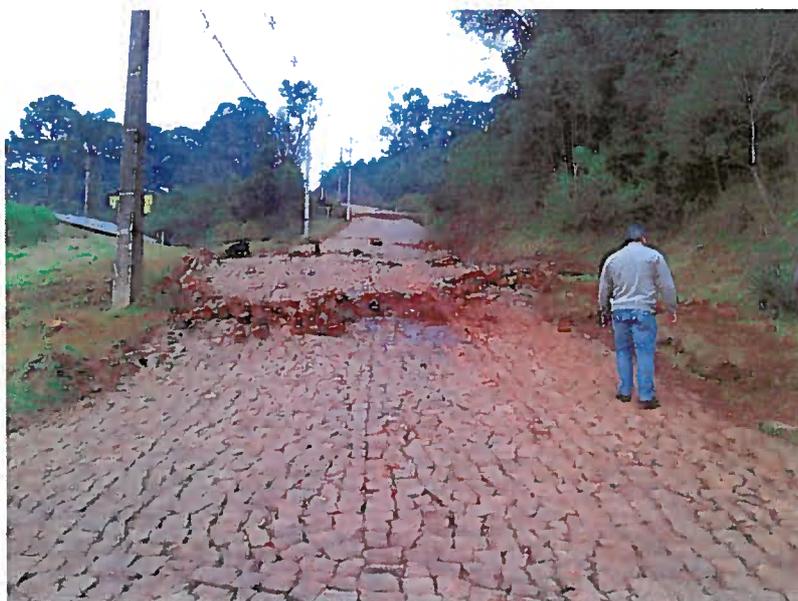
O movimento gravitacional de massa vistoriado em 10 e 11 de julho de 2013 foi reativado pelas chuvas dos dias 7 e 8 de junho p.p. As feições da reativação confirmam que se trata de deslizamento rotacional: bloco abatido logo abaixo da escarpa principal, movimento lento e sem exceder os limites do bloco rotacionado, elevação do pé do bloco ativo e coincidência deste pé com os taludes escavados ao longo das ruas Antônio Coradim e Palmas (Fotos 9 a 11).

Foto 9. Esquina da Avenida Paraná com Rua Palmas, observando-se bloco alçado em primeiro plano e escarpa principal do deslizamento rotacional acima do terceiro poste de iluminação.

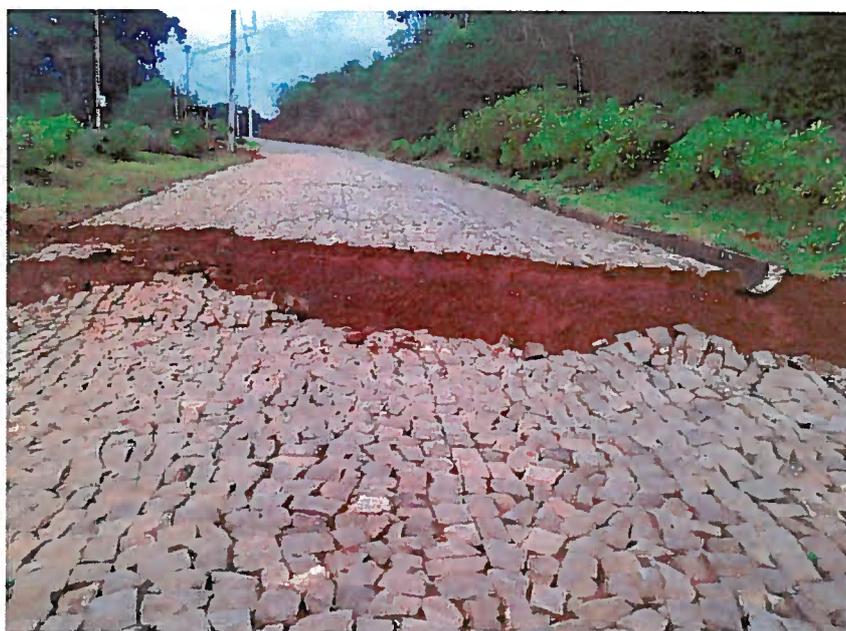
Foto 10. Escarpa principal do deslizamento rotacional, com bloco rebaixado em primeiro plano. Uma trinca fechada, paralela à escarpa principal, é visível alguns metros acima.

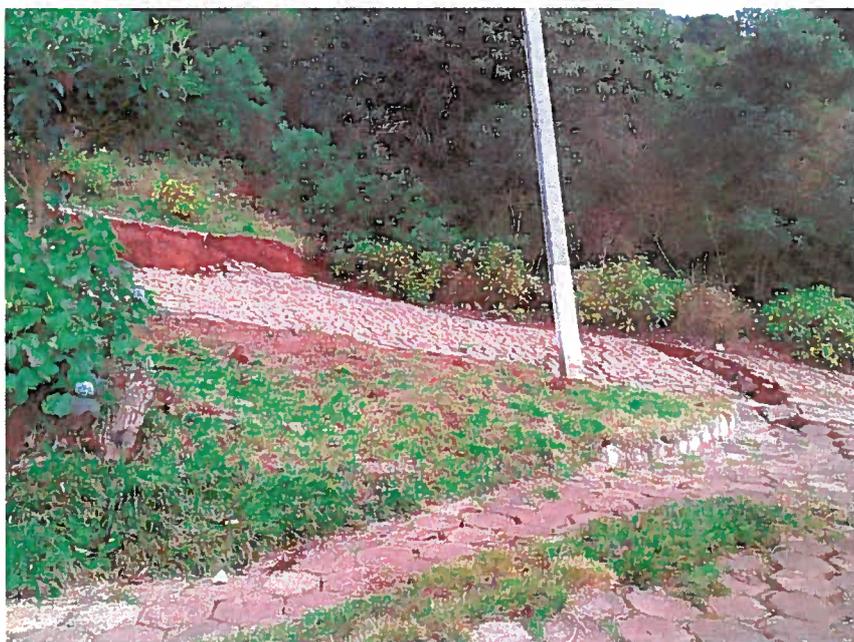
Foto 11. Vista lateral do bloco rebaixado pelo movimento rotacional, logo abaixo da escarpa principal.

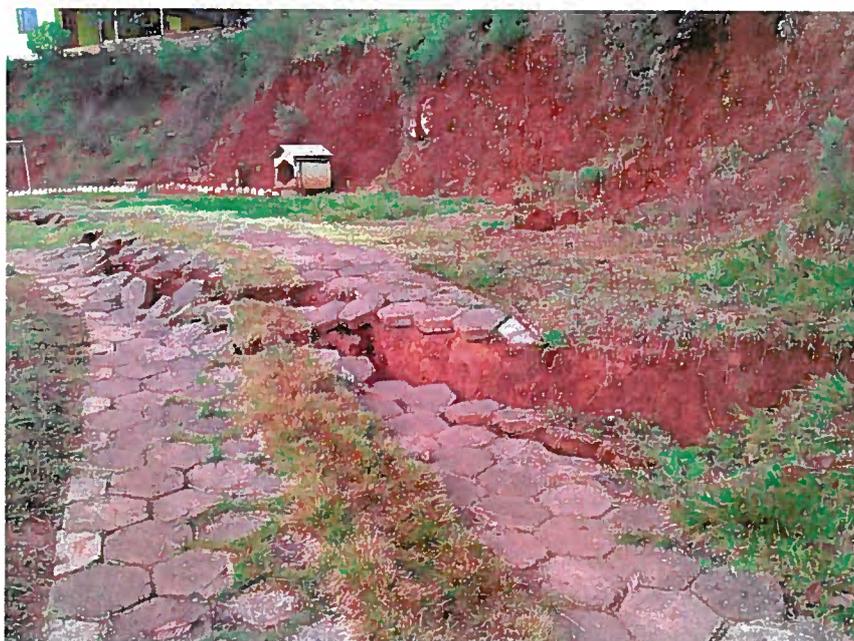
A reativação do deslizamento afetou trincas que não apresentavam rejeitos, em 2013, e pondo em risco a moradia do Sr. Dirceu Soares da Silva, que não corria perigo durante a primeira vistoria. Atualmente, por efeito da reativação, a trinca aumentou de extensão, isolando a casa sobre uma cunha de terreno que contém corte e aterro (Fotos 11 a 14).

Foto 12. Fenda reativada no acesso à moradia do Sr. Dirceu Soares da Silva.

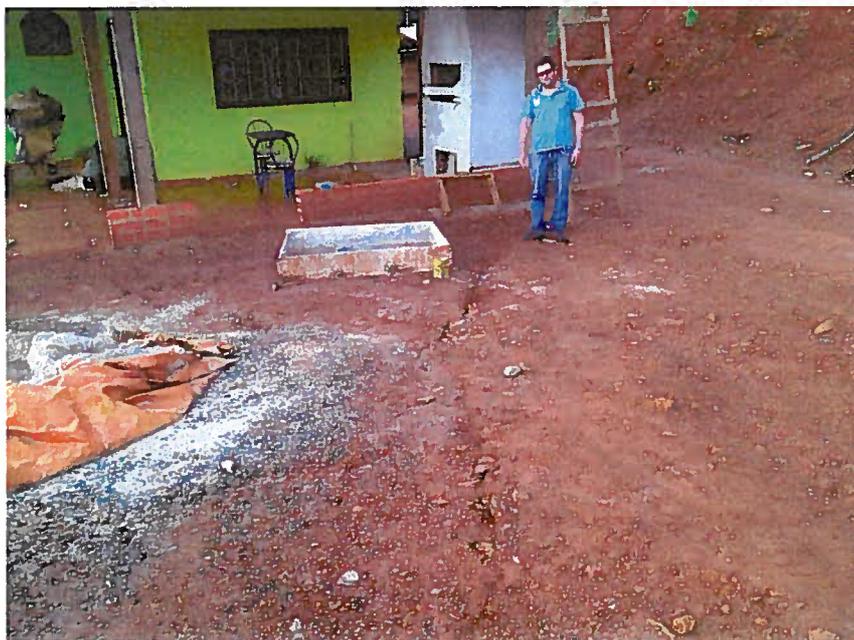
Foto 13. Fenda aberta isola a casa do Sr. Dirceu em cunha instável do terreno.

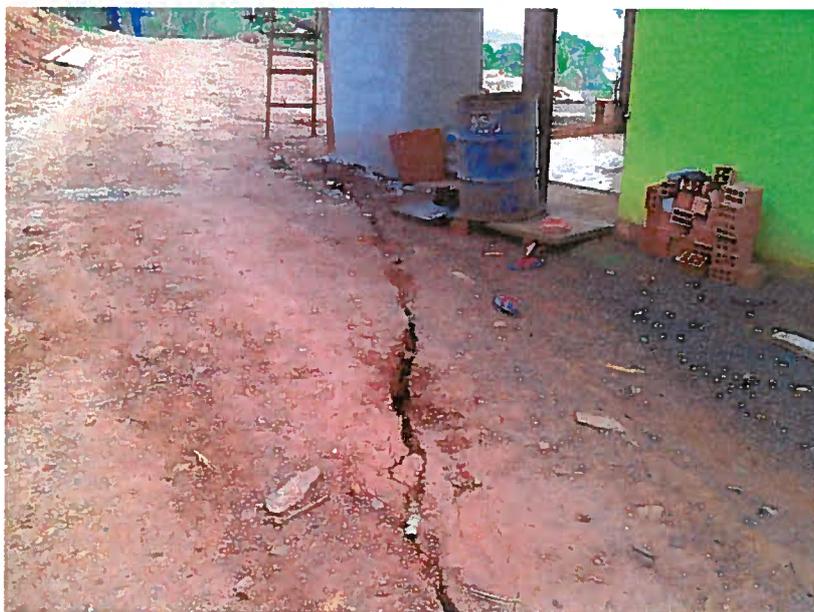
Foto 14. Vista oposta da mesma fenda, mostrando a gravidade da movimentação que se mantém ativa no terreno da moradia.

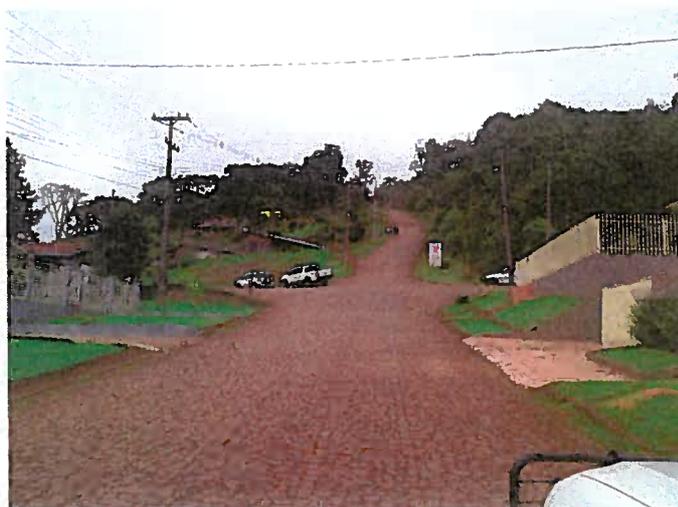
Cerca de 60 m acima da esquina com a Avenida Antônio Coradim (UTM 444282E, 7106479N), o leito pavimentado com pedras irregulares da Avenida Paraná sofreu ruptura no sentido transversal, com abertura horizontal de até 15 cm e rejeito vertical de aproximadamente 30 cm. As dimensões da trinca foram fornecidas por moradores, uma vez que ela foi coberta por brita para permitir a circulação de veículos. A trinca estende-se por distância de pelo menos 40 m a oeste da avenida, no pátio da moradia de Leandro Soares da Silva (UTM 444314E, 7106453N) e aproximadamente 80 m a leste, rumo ao pátio de máquinas da Prefeitura (UTM 444246E, 7106492N).

Avenida Paraná com trinca transversal acima da esquina com a Avenida Antônio Coradim, estendendo-se à esquerda até os pátios das moradias visíveis na foto e à direita até o pátio de máquinas da Prefeitura Municipal.

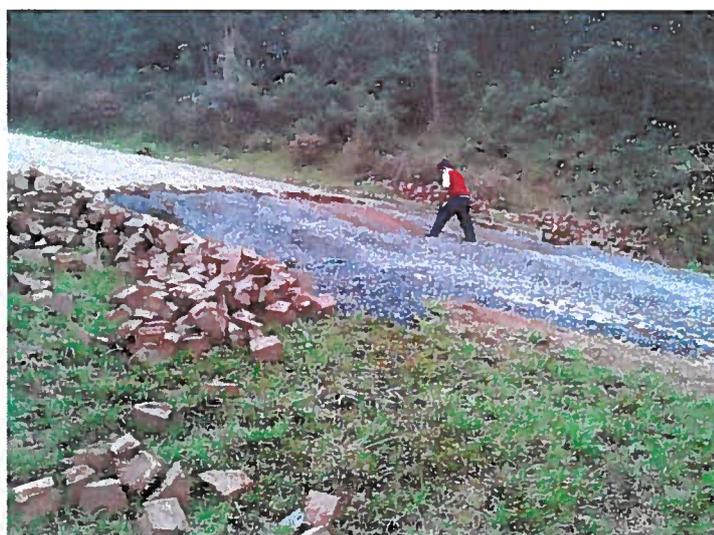
Trinca principal do movimento de massa na Avenida Paraná.

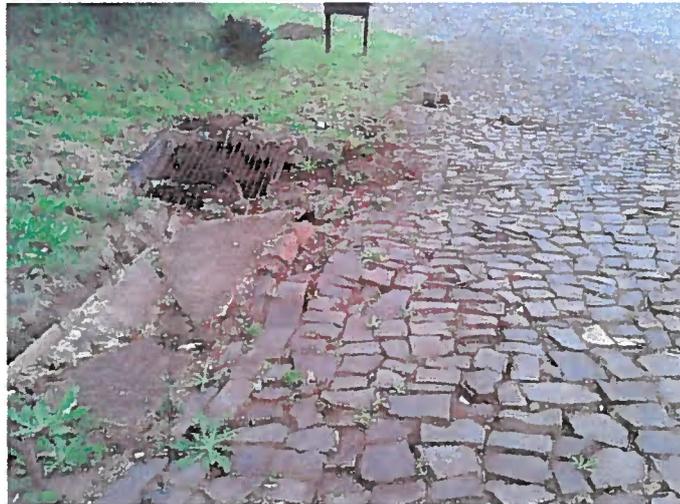
Na esquina das avenidas Paraná e Antônio Coradim, o pavimento está deformado com ondulações, desprendimento de lascas nas arestas dos blocos de basalto, quebra da meia manilha no sentido longitudinal, levantamento das tampas de duas bocas de lobo e quebra de tijolos nos seus revestimentos. Entre este local e

**Abaulamento do pavimento da Avenida Paraná sobre a Avenida Antônio Coradim.**

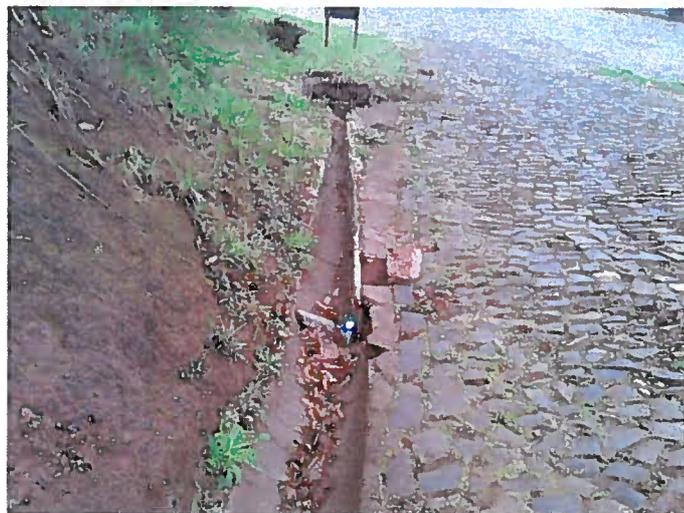
**Rompimento longitudinal da meia-manilha na Avenida Paraná.**

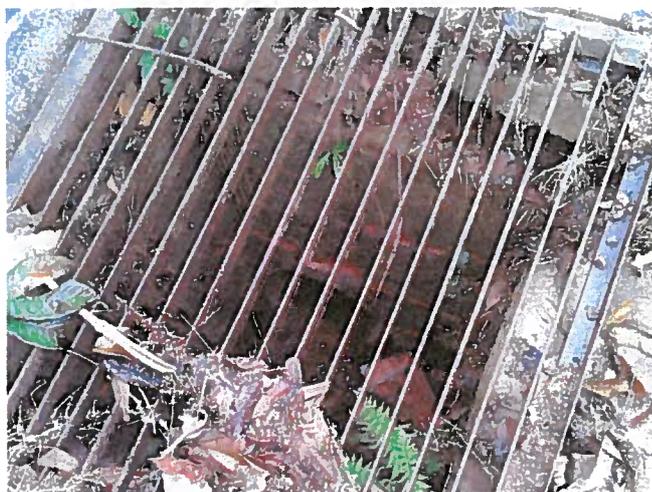
**Tijolos quebrados e caídos na parede de boca de lobo na Avenida Paraná.**

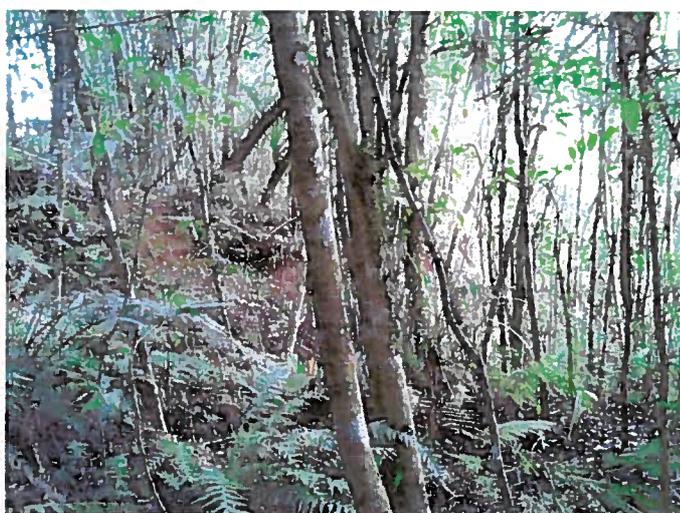
**Degrau de abatimento na extensão sul da trinca da Avenida Paraná.**

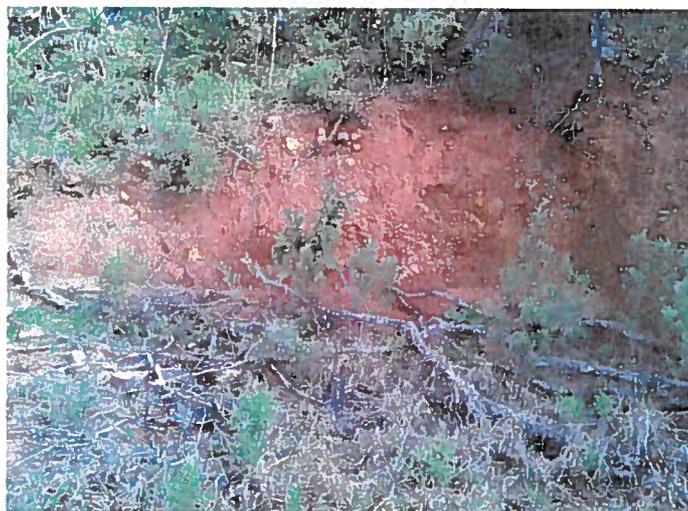
A moradia de Dirceu Soares da Silva está construída sobre terreno firme, basalto alterado, porque foi aproveitado terraço natural com escavação rasa para regularizar o terreno. Aterro sustentado por muro de pedra com 1 m de altura máxima corrige o desnível do terreno apenas no pátio da casa. Corte vertical em colúvio (2 m) e basalto alterado (1 m) tem altura de até 3 m e distância de 6 m atrás da moradia. A edificação não mostra indícios de movimentação, da mesma forma que o anexo de madeira construído atrás da moradia.

**Talude escavado no terreno de Dirceu Soares da Silva.**

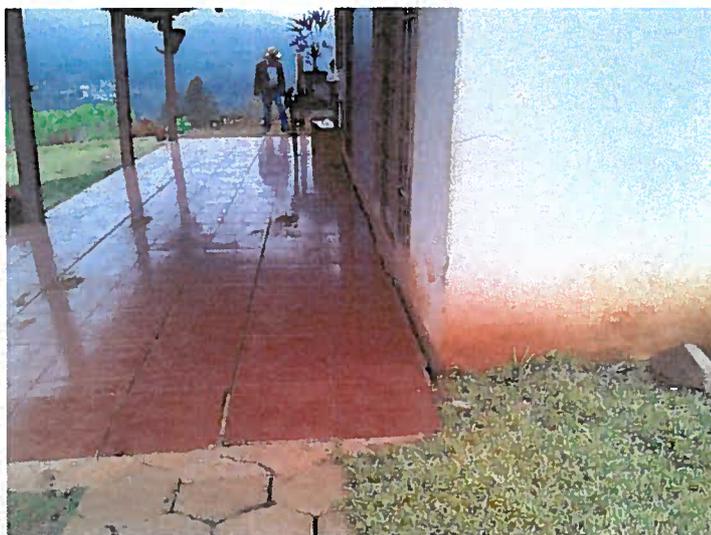
A casa de Leandro Soares da Silva, construída em terraço abaixo da anterior, mostra afundamento no piso da varanda e inclinação das vigas para dentro, sem extensão para dentro da edificação principal. Entretanto, esta apresenta trincas verticais e horizontais em aparente reflexo ao esforço exercido pela deformação da varanda. Observa-se que a varanda está construída sobre aterro e o corpo principal da moradia está sobre terreno firme. Atrás da casa, corte vertical com mais de 4 m de altura tem distância de apenas 2 m a partir da parede dos fundos.

Abatimento no piso da varanda na casa de Leandro Soares da Silva.

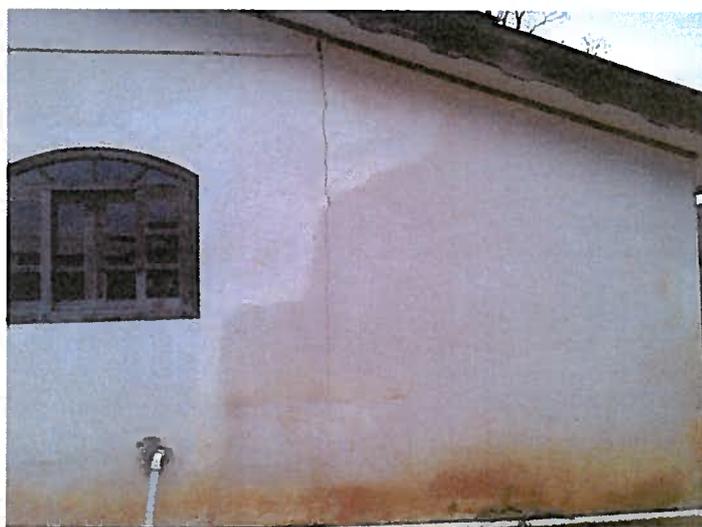
Trinca na casa de Leandro Soares da Silva, efeito do abatimento na varanda.

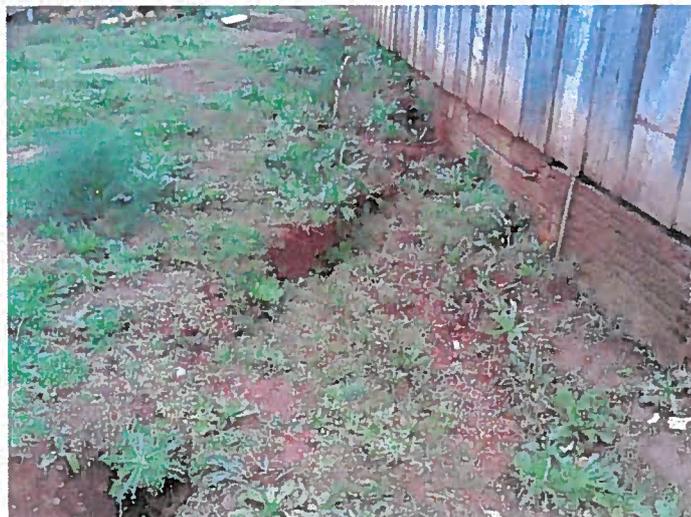
A casa de Tereza Puchodengue apresenta afundamento no canto esquerdo da frente, em reflexo à abertura de uma fenda no limite do aterro sobre o qual está construída. A trinca tem 8 m de comprimento, 20 cm de abertura máxima e até 30 cm de rejeito, começando aproximadamente no centro da parede lateral e estendendo-se obliquamente até a frente da casa vizinha.

**Trinca com abatimento no limite do aterro, sob a casa 32 da Avenida Palmas.**

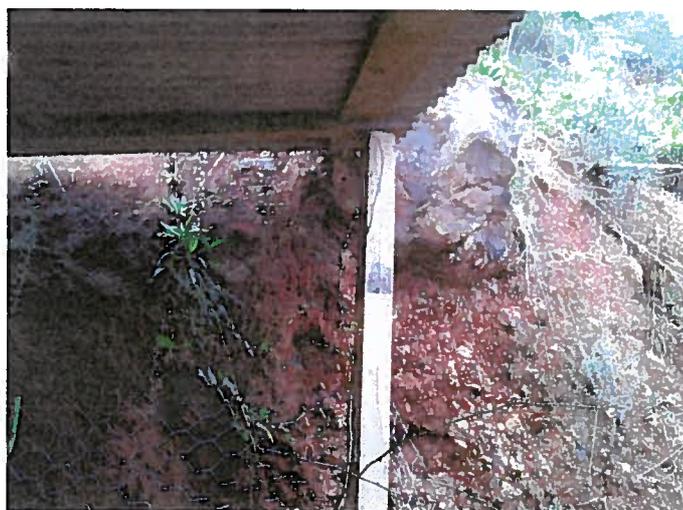
A casa de Marlene Puchodengue não foi afetada pela mesma deformação do terreno, mas está sendo pressionada por um bloco de basalto, contido em colúvio no talude escavado dos fundos, que se desloca em função de outra trinca na encosta, cerca de 3 a 6 m acima do talude e associada à trinca principal da Avenida Paraná. A pressão do bloco de basalto rompeu a ponta de uma viga e o perigo está no fato de que a movimentação não se limita ao matacão, mas acompanha o deslocamento de uma fatia de terreno com vários metros cúbicos de volume.

**Bloco de basalto pressionando viga do alpendre na casa 40 da Avenida Palmas.**

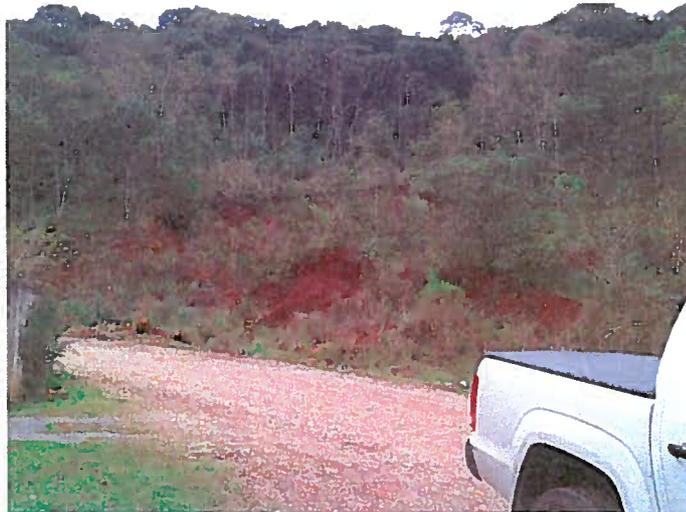
Ao longo da encosta, até a esquina da Avenida Antônio Coradim com a Rua Tiradentes, são abundantes as feições de movimentação no terreno: degraus de abatimento antigos com sinais de reativação recente, trincas abertas no terreno, blocos de basalto deslocados na superfície e sulcos de erosão concentrada. Sobre a esquina da Rua Tiradentes, a encosta está afetada por movimento de massa de classificação dificultada pela erosão que está desmontando o bloco abatido (UTM 444066E, 7106574N). A escarpa superior do movimento de massa tem altura de até 3 m e comprimento de 20 na sua parte mais larga. O material exposto é colúvio com blocos de basalto de até 0,4 m de diâmetro suspensos em matriz argilo-siltosa porosa e de baixa coesão aparente. No limite sul da escarpa, observa-se degrau de abatimento antigo com até 2 m de altura. Cerca de 10 m a montante da escarpa do movimento de massa há uma quebra de relevo que divide a encosta em dois segmentos, com alta declividade acima e média declividade abaixo da quebra.

**Deslizamento planar com erosão do bloco desmontado na esquina da Avenida Antônio Coradim com a Rua Tiradentes.**

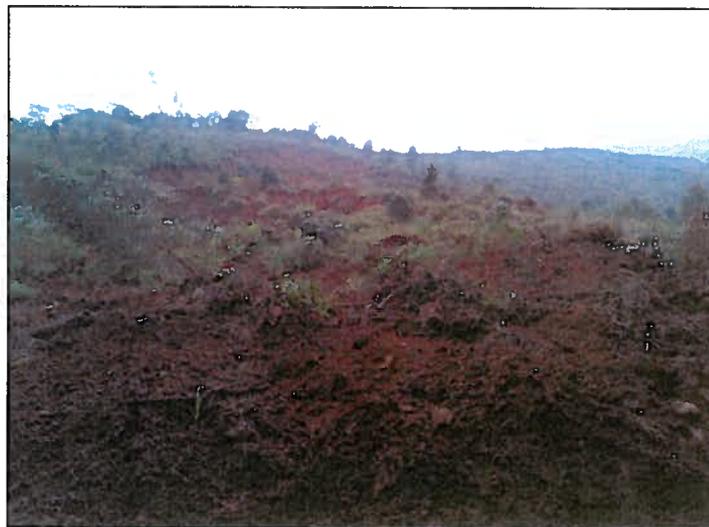
O deslizamento estende-se ao longo da encosta até a estrada da Linha Rosário, em distância de aproximadamente 120 m e largura da zona de trânsito de 80 m. Foi estimado, com base nestas dimensões, o volume de 7.500 m<sup>3</sup> para o material desmontado.

**Frente do deslizamento de terra, vista a partir da estrada.**

Remover o excesso de material terroso e os blocos de rocha acumulados imediatamente sobre a estrada da Linha Rosário. Em períodos de chuvas mais intensas, recomenda-se monitorar possíveis deslocamentos desses materiais, ao longo da encosta, porque é grande o volume remanescente na zona de trânsito do deslizamento.

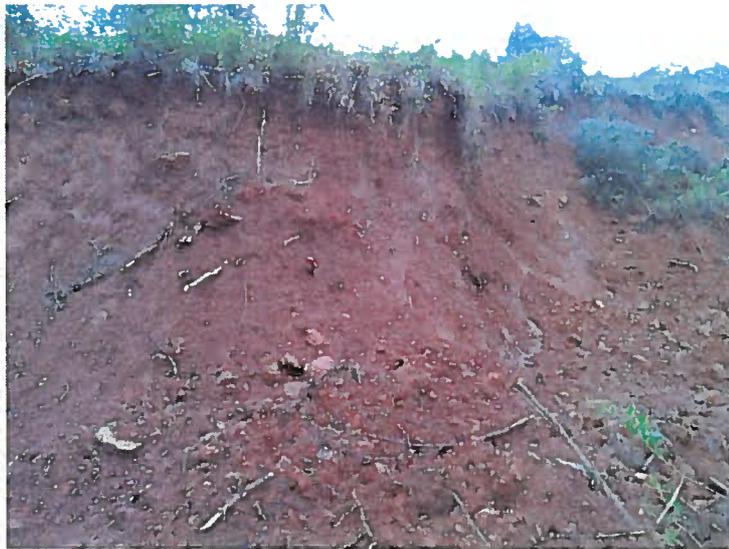
**Limite leste da escarpa do deslizamento com colúvio de basalto.**

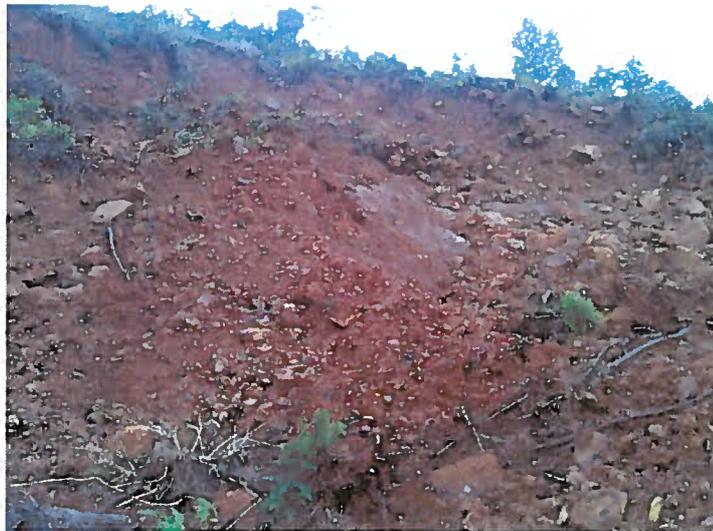
Na encosta superior do morro, próximo à crista, escarpa de deslizamento translacional de terra e blocos apresenta forma convexa com 80 m de largura no sentido E-W e altura de até 10 m na porção central. O deslizamento está aberto em tálus e colúvio com blocos de basalto em matriz argilo-siltosa porosa e de baixa coesão aparente. Os blocos de basalto têm diâmetros de até 0,8 m na zona de tálus, onde os blocos predominam sobre a matriz, e diminuem para 0,2 a 0,4 m no colúvio, onde a matriz predomina sobre os blocos. A espessura exposta de colúvio varia de 4 m, no extremo leste da escarpa, a 10 m na sua porção central.

**Zona central da escarpa do deslizamento abaixo da crista do morro.**

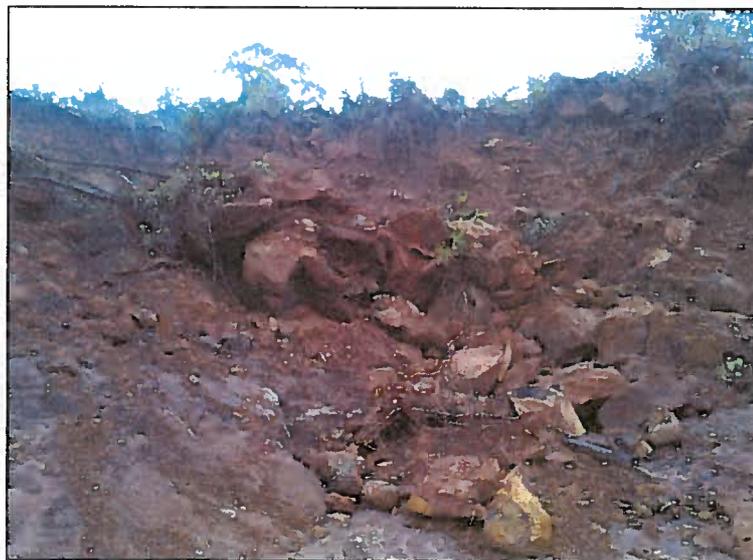
**Blocos de basalto deslocados do depósito de tálus pelo movimento de massa.**

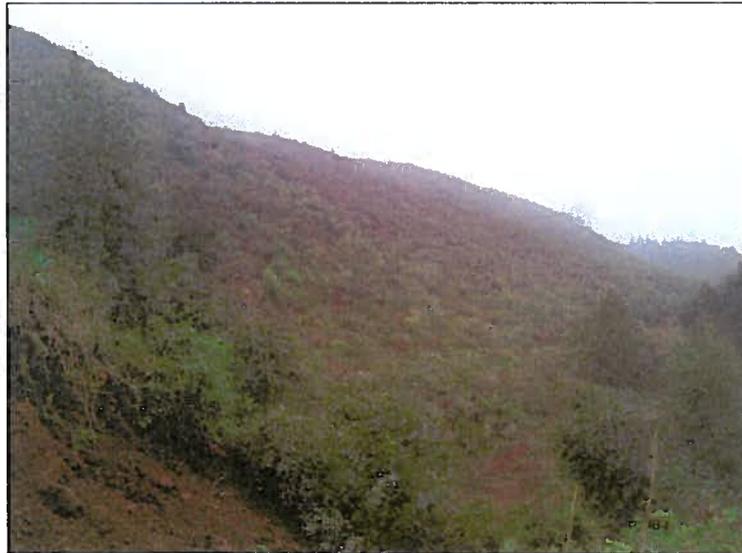
**Encosta superior com quebra de relevo abaixo da crista do morro.  
Vista a partir do limite oeste da escarpa do deslizamento.**
