LAUDO DE VISTORIA TÉCNICA

Local: estrada da Graciosa, município de Morretes.

Objetivo: avaliar a origem e o risco remanescente em local onde um movimento gravitacional de massa erodiu o leito da estrada estadual PR-410, à altura do quilômetro 10.

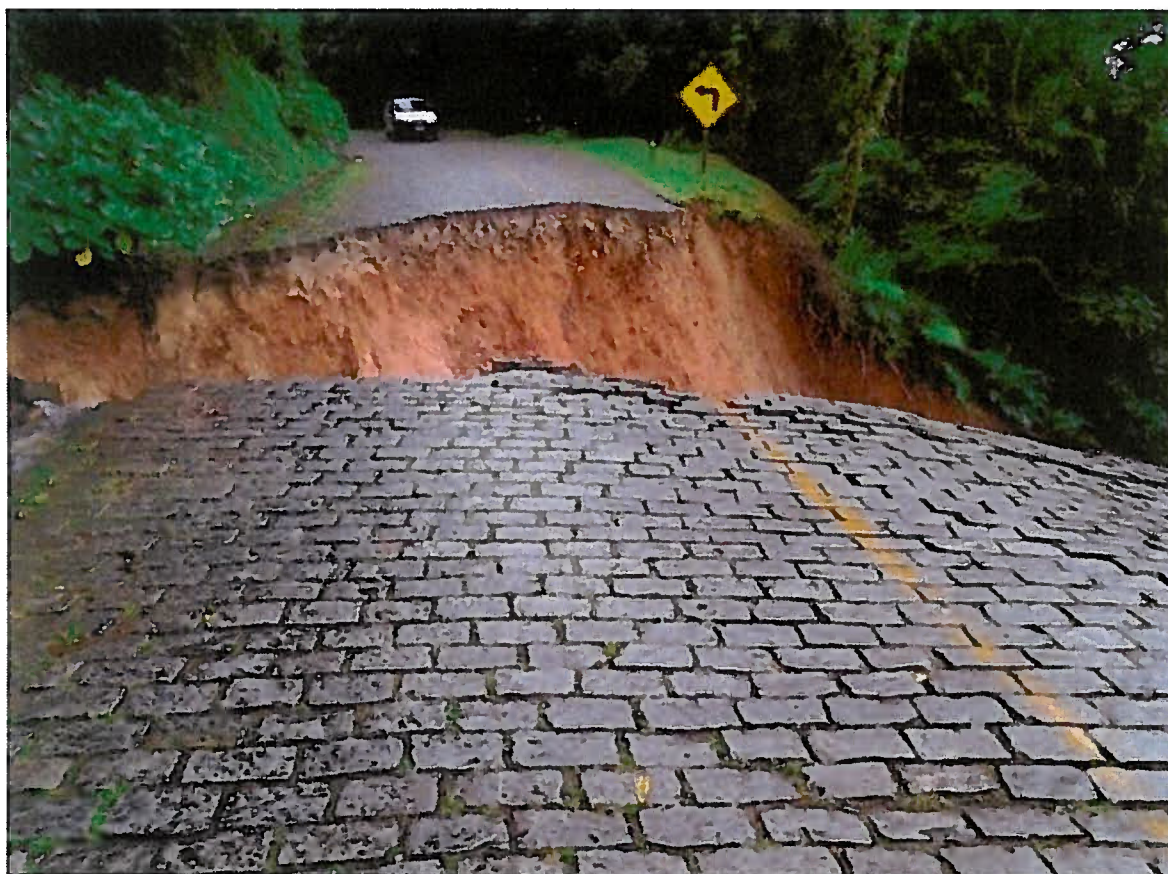
À altura do quilômetro 10 (UTM 713052 e 7194603), o leito da estrada foi rompido em semicírculo com aproximadamente 15 m de diâmetro e formou uma calha com 10-12 m de altura máxima, medidos no limite externo da estrada (Figuras 1 e 2). O deslizamento teve origem abaixo do leito da estrada, estendendo-se pela encosta até recobri-la, cerca de 200 m abaixo, à altura do quilômetro 12 (UTM 713187 e 7194555; Figura 3). Na cabeceira do deslizamento, o material desmoronado parece ser de aterro, com matriz argilo-arenosa e poucos blocos de granito, que foi fluidizado por grande volume de água.

A ausência de vestígios de um muro de arrimo na estrada e de blocos talhados abaixo da escarpa do deslizamento, pela distância aproximada de 50 m, deixa dúvida sobre a verdadeira natureza do movimento de massa (vide Figuras 1 e 2). A manilha poderia estar instalada em corte feito no colúvio, entretanto a composição predominantemente argilosa do material rompido é incompatível com um produto de alteração de rocha granítica, o que reforça a possibilidade de haver pelo menos um aterro raso no local.

Figura 1. Local de origem do deslizamento de solo no leito da estrada da Graciosa, sem vestígios de muro de arrimo.

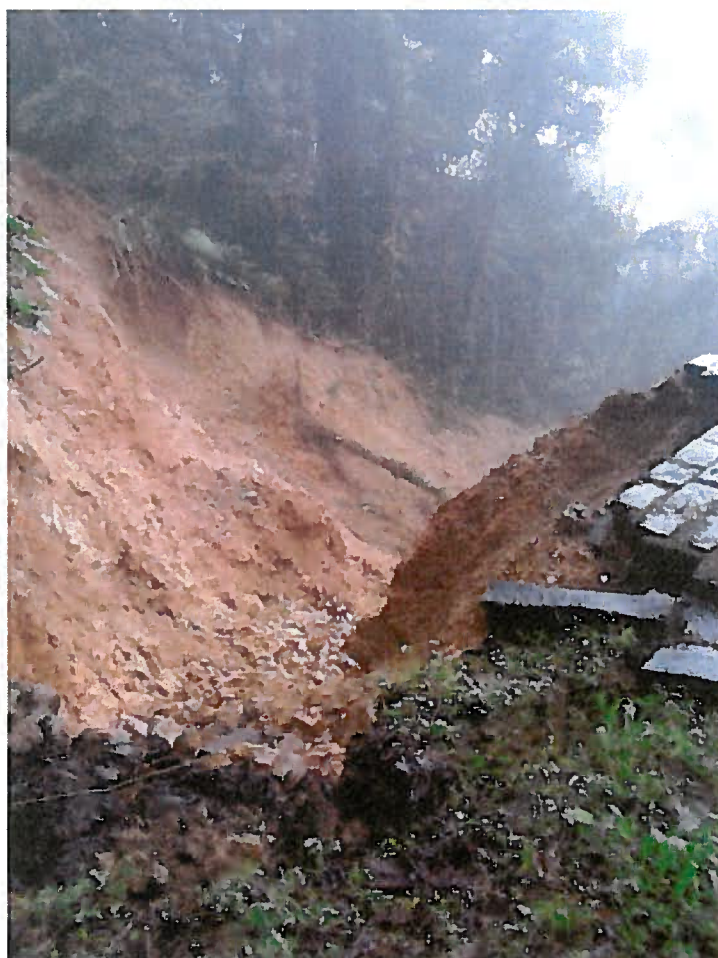
Figura 2. Vista da feição erosiva formada pelo movimento gravitacional de massa no leito da estrada da Graciosa. Foto: DER.

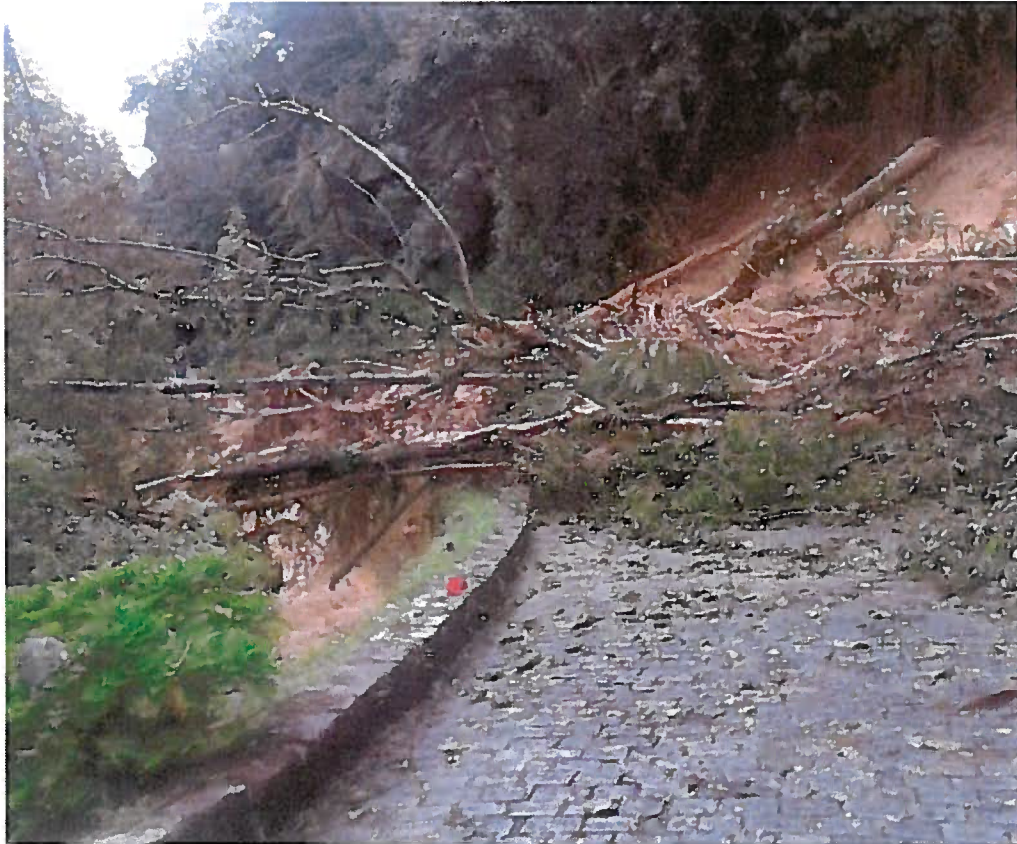
desmontado e árvores de médio porte foram jogados sobre a estrada, próximo ao quilômetro 12, obstruindo o tráfego e escoando pelo menos 100 m abaixo da rodovia.

Figura 3. Local onde o material desmontado atingiu a estrada da Graciosa, cerca de 200 m abaixo da origem do deslizamento.

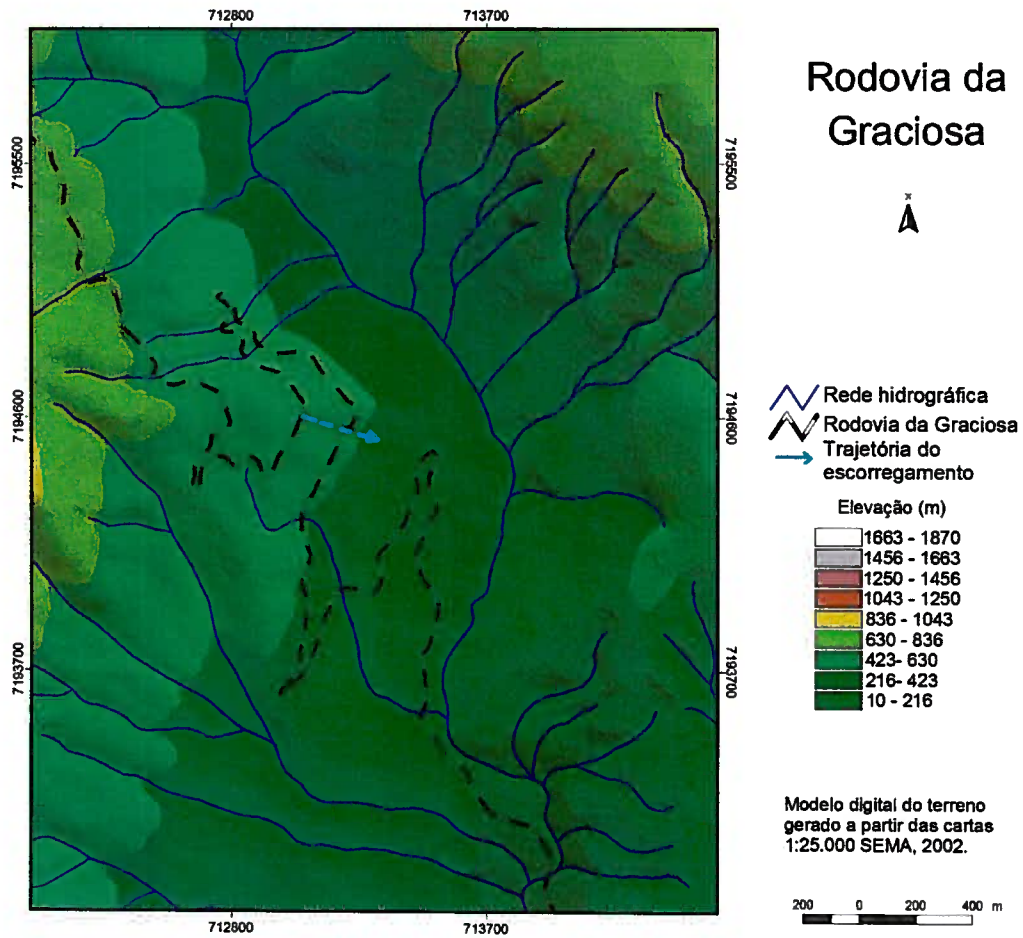
A carta de suscetibilidade a movimentos gravitacionais de massa, executada na escala de 1:50.000 (Geoplanejamento, 2011) registra uma zona de alta suscetibilidade no trecho da encosta onde ocorreu o acidente geológico, relacionada a um setor côncavo da encosta (Figuras 4 e 5). As Figuras 6 e 7 confirmam que não havia aterro de grande volume no local, porque não se observa nas imagens do Google Street View a presença de muro de arrimo.

Figura 4. Modelo digital do terreno que mostra setor côncavo na encosta, imediatamente a sul de um divisor d'água, a partir da qual a carta geotécnica delimitou uma zona de alta suscetibilidade para movimentos gravitacionais de massa.

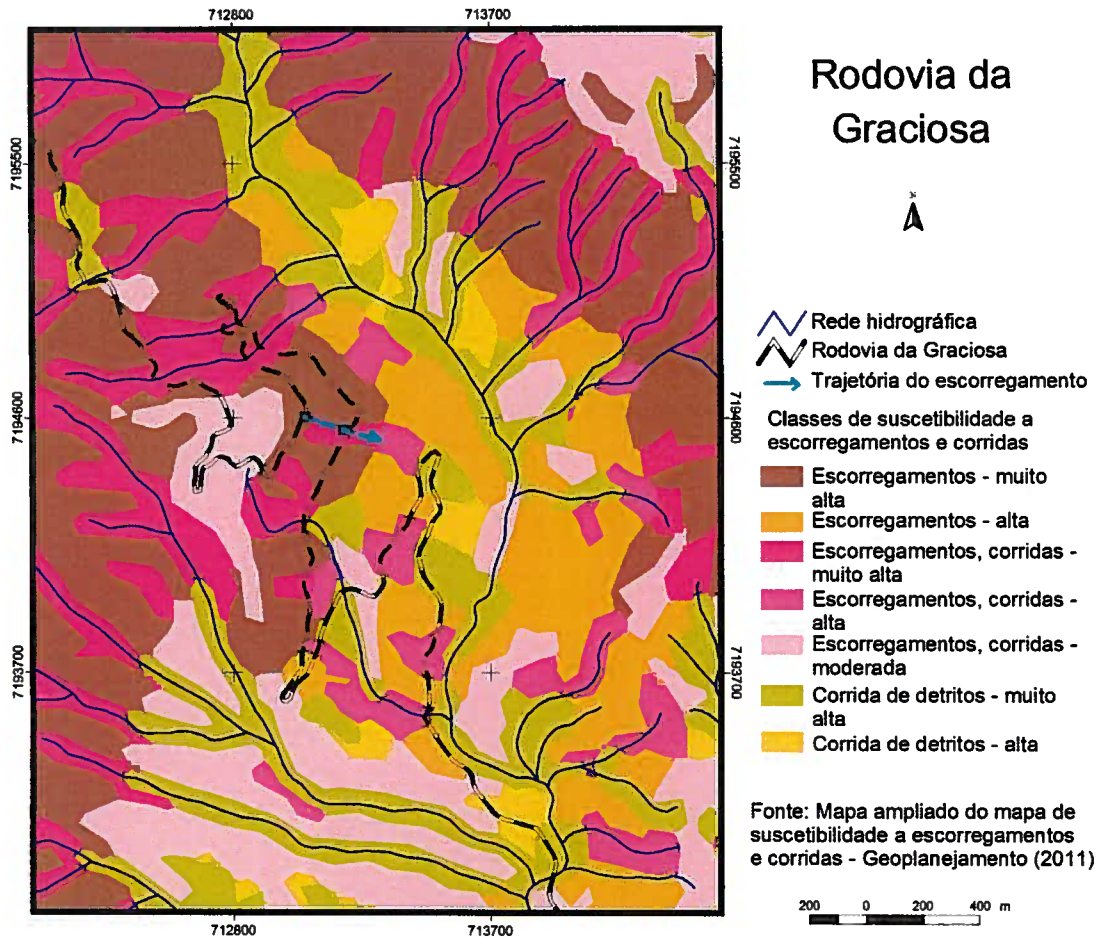
Figura 5. Setor da carta de suscetibilidade a movimentos gravitacionais de massa, com escala gráfica ampliada a partir do original em escala de 1:50.000.

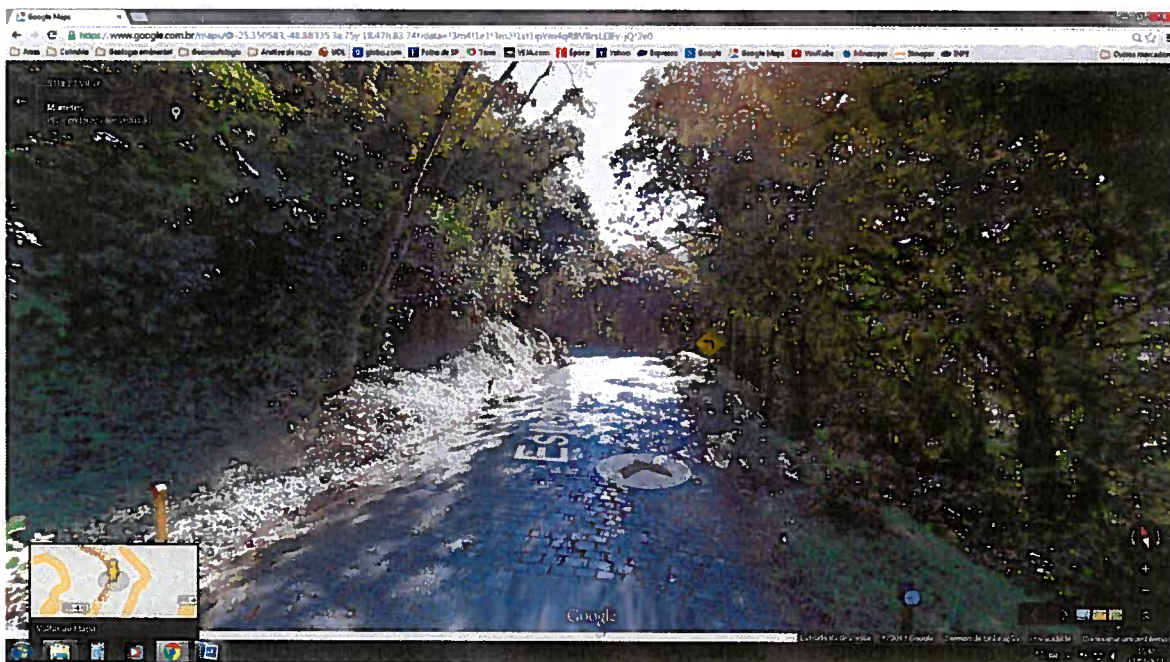
Figura 6. Vista do Google Street View em imagem de 2014, no local do acidente, onde não se observa muro de arrimo ou outra evidência de aterro, mas árvores inclinadas a montante da estrada indicam movimentação do terreno.

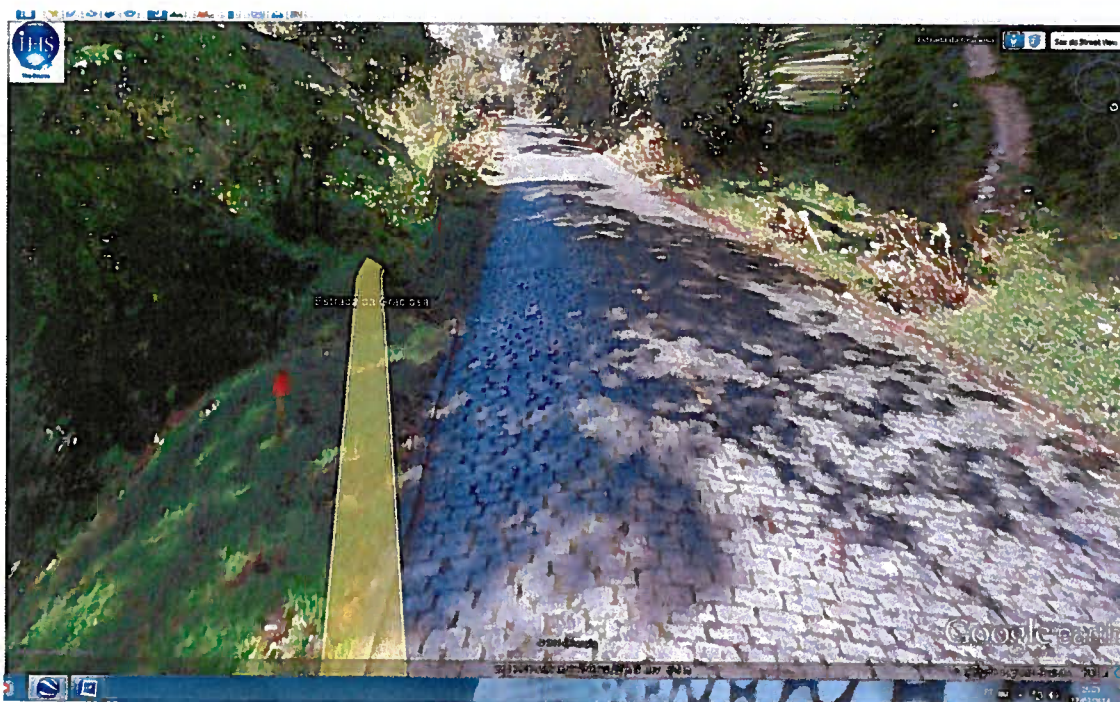
Figura 7. Vista oposta à Figura 6, onde se confirma a ausência de muro de arrimo e a deformação do leito da estrada em imagem do Google Street View de 2014.

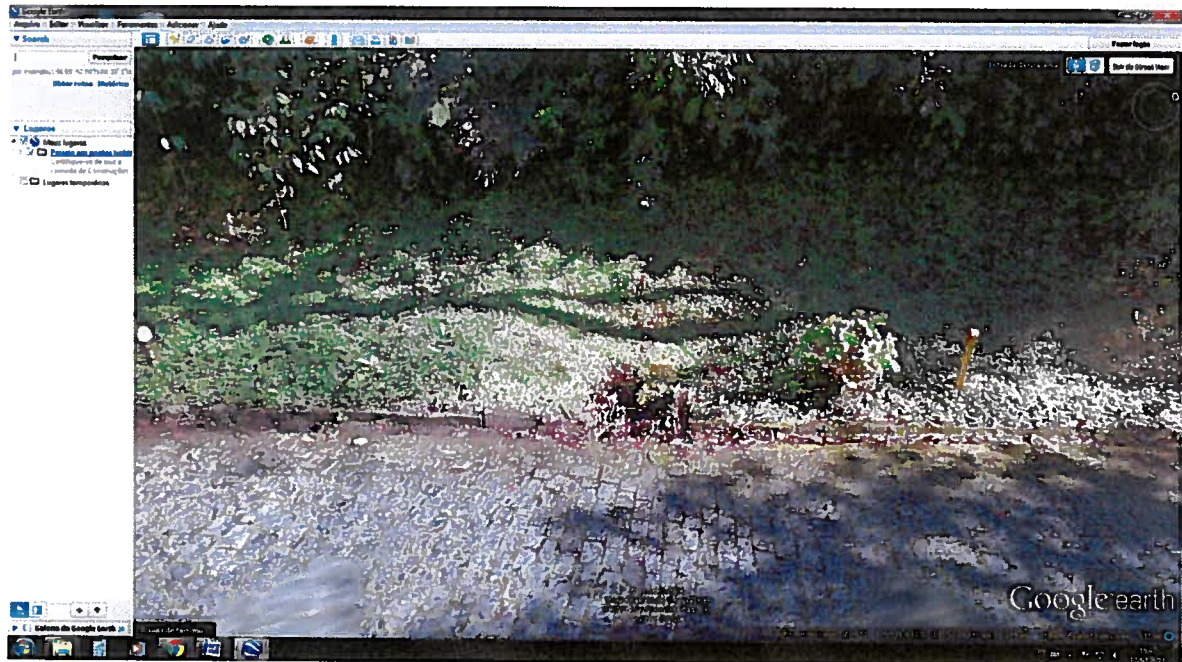
A remoção do material na cabeceira do movimento de massa expôs parcialmente granito alterado, que aflora também no corte da estrada, sobre a escarpa do deslizamento. O local contém boca de lobo e manilha de pequeno diâmetro, aparentemente 60 cm, segundo observação feita à distância, sendo a provável origem do acidente devido a entupimento ou *piping* (erosão em torno da tubulação). O material

Figura 8. Outro ângulo do mesmo local, onde é visível a boca de lobo do dreno que controlou a localização do eixo do deslizamento. A boca de lobo está situada no ângulo esquerdo inferior da Figura 6.
