# **SETORIZAÇÃO DE RISCO SR-5**

**Setor de Risco SR-5****Relatório Técnico, 12 páginas****Preparado para: Secretaria do Estado do Meio Ambiente e Recursos Hídricos (SEMA)****SUMÁRIO**

**SETOR DE RISCO 5**

Rio Branco do Sul – Paraná

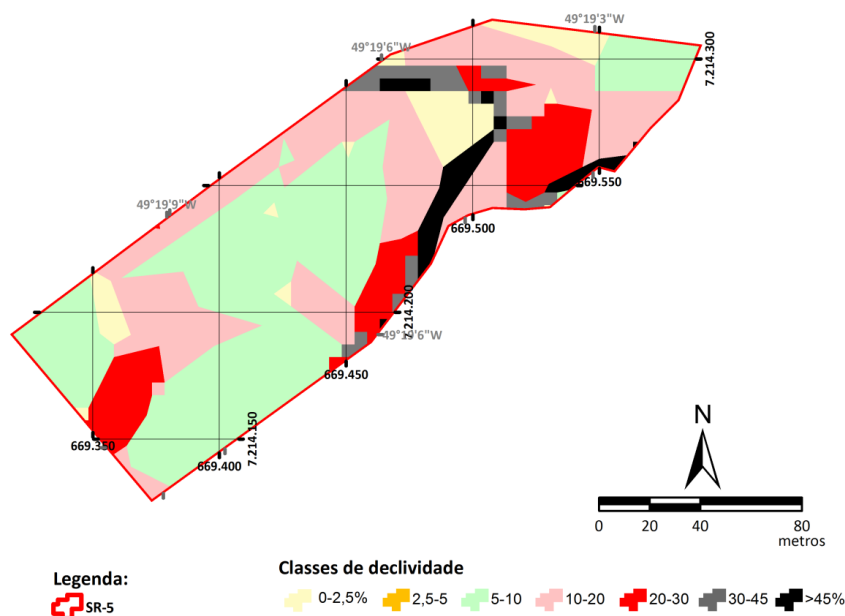
**Figura 2.** Mapa de declividade do setor avaliado. Escala indicada. (FONTE: ITCG)

O setor de risco é constituído pela meia encosta de um topo de morro, a qual possui uma declividade acentuada em sua porção nordeste, enquanto na porção sudeste passa a ser suave. O setor é ocupado predominantemente por residências de médio padrão construtivo (**Figura 2**).

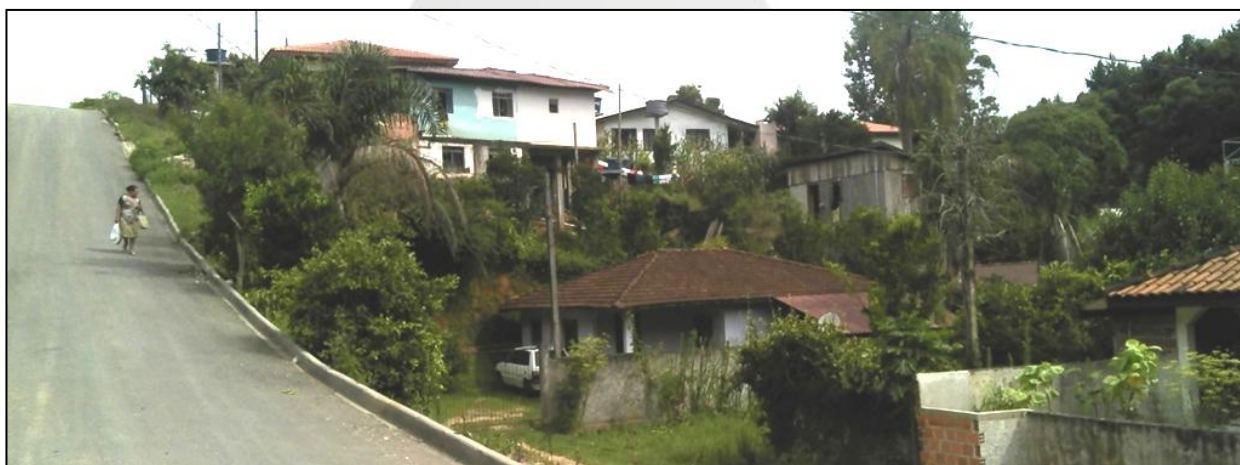
O SR possui uma vegetação de pequeno e médio porte. A vegetação ocorre predominantemente na porção central no setor de risco (Fotografia 1).

**Fotografia 1.** Vegetação de pequeno e médio porte no SR (DSC00454).

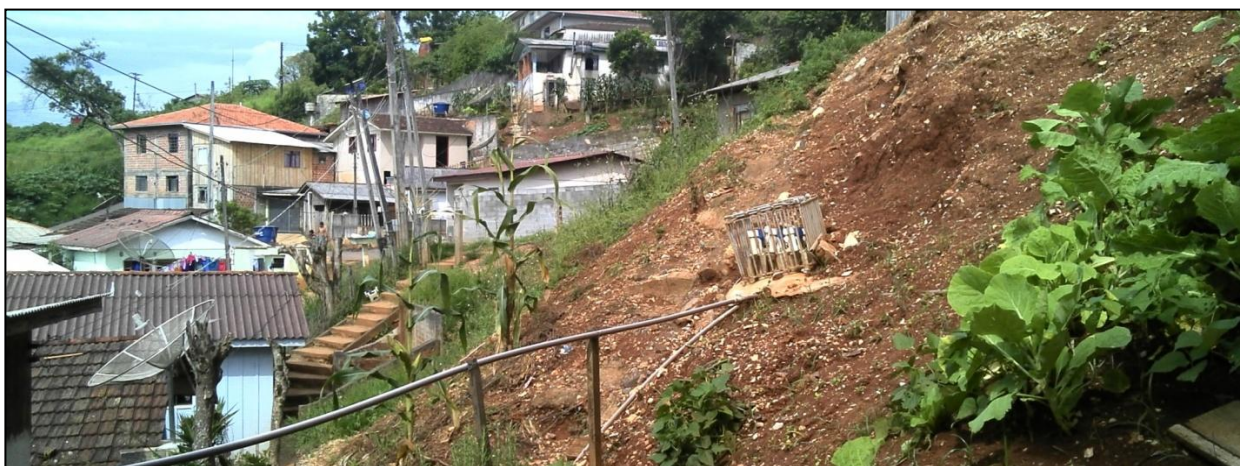
A área avaliada possui um perfil de solo de alteração de mármore. O solo residual apresenta cor vermelho-amarronzado com uma espessura de até 10 m (Fotografia 2).

**Fotografia 2.** Solo de alteração de cor vermelho amarronzado (DSC00456).

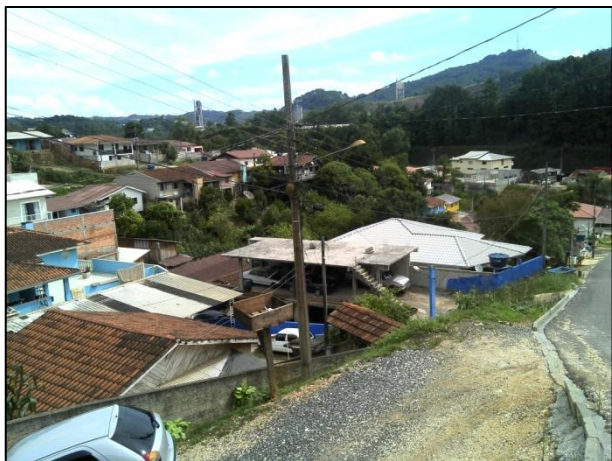
**Fotografia 3.** Edificações de médio padrão construtivo nas ombreiras do SR (DSC00453).

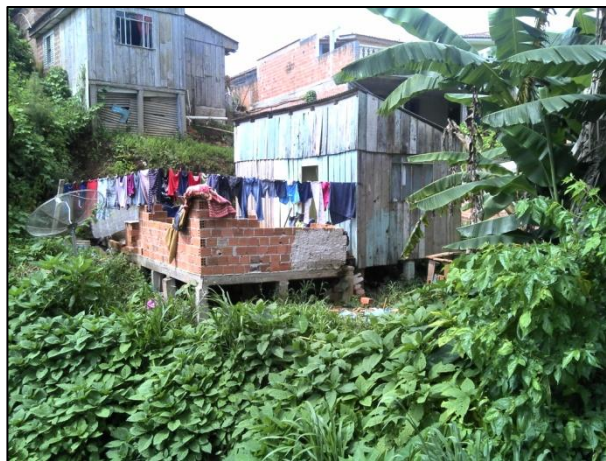
**Fotografia 4.** Edificações de baixo padrão construtivo no fundo de vale (DSC00448).

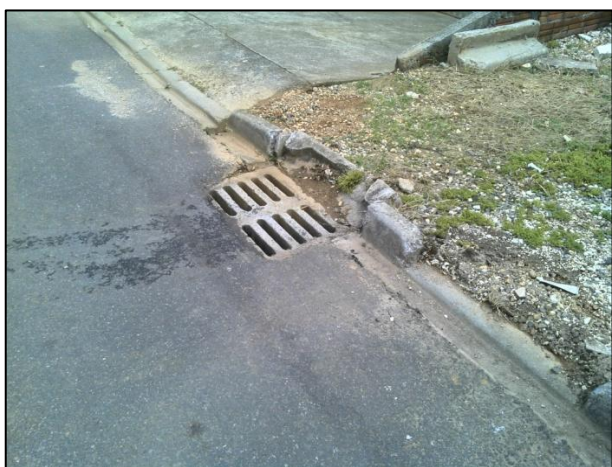
**Fotografia 5.** Pavimentação e galeria de água pluvial na Rua Pedro Cordeiro. (DSC00438).

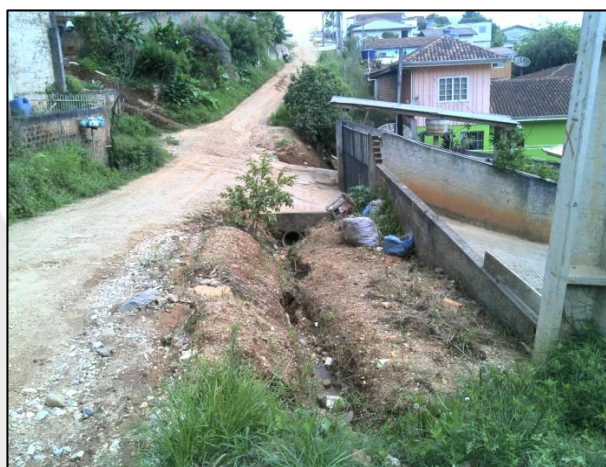
No setor de risco há luz e água encanada, entretanto, o SR não possui rede de esgoto, sendo utilizadas fossas. Verificou-se também que apenas a Rua Pedro Cordeiro (ombreira do SR) foi pavimentada e possui galeria de água pluvial (Fotografia 5). Enquanto na Rua Altamira Abrão (Fotografia 6) não há asfalto e apresenta valetas escavadas em suas margens para o escoamento da água superficial.

**Fotografia 6.** Rua de chão batido e valetas para escoamento da água superficial na Rua Altamira Abrão. (DSC00443).

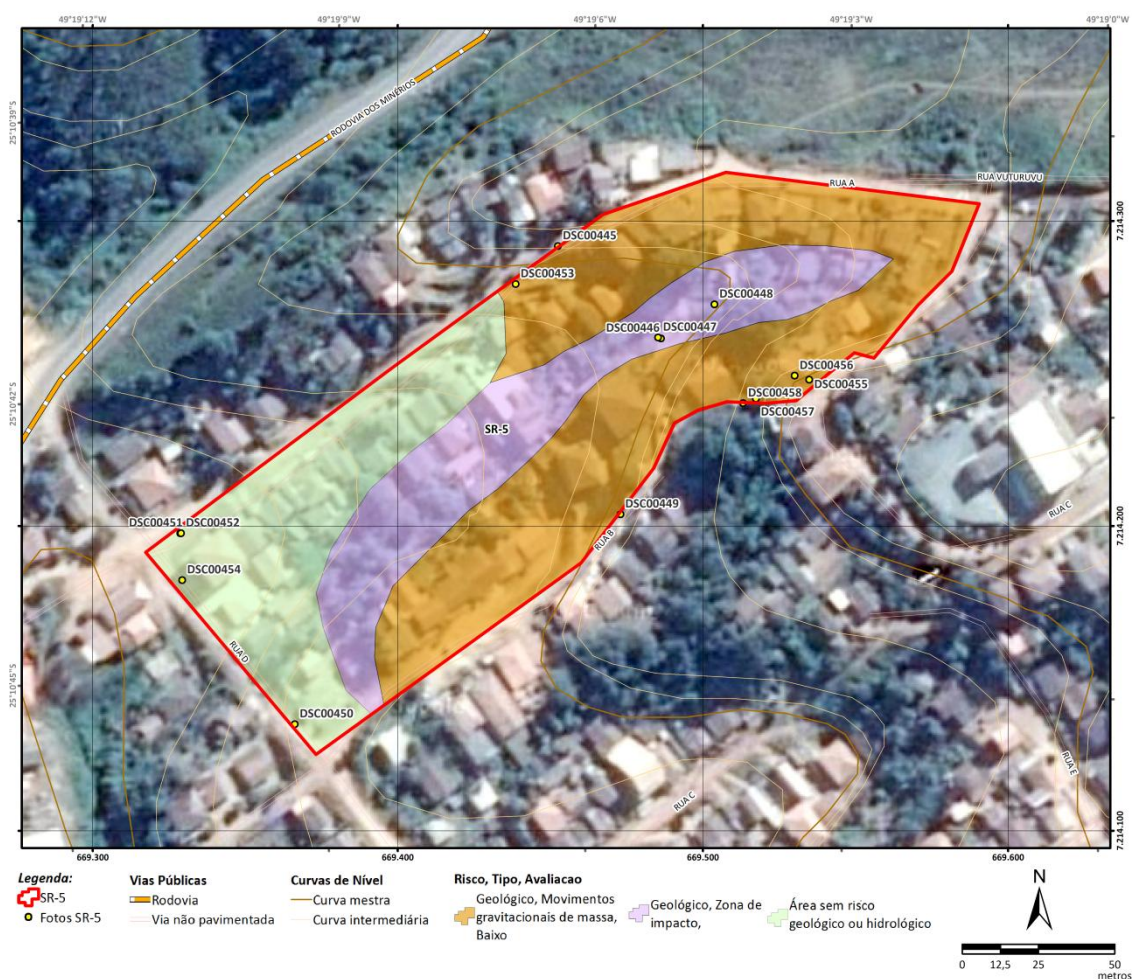
**Figura 3.** Subdivisão do SR-5 em função do risco geológico.

O SR possui riscos geológicos relacionados a movimentos gravitacionais de massa (MGM) ao longo de suas encostas, zonas de impacto e áreas sem riscos geológicos ou hidrológicos, conforme mostra a **Figura 3**.

A planta de situação apresentada na Figura 3 subdivide os setores com risco geológico de movimento gravitacional de massa ao longo de suas vertentes, delimita a sua zona de impacto, os cursos d'água passíveis de assoreamento e área sem risco geológico ou hidrológico.

**Contudo, conclui-se que o SR-5 apresenta evidentes feições de suscetibilidade, instabilidade e vulnerabilidade de terreno e que com base na classificação proposta o mesmo possui sua avaliação de risco a MGM como BAIXA.**
