# **SETORIZAÇÃO DE RISCO**

## **SR-46**

**Secretaria do Estado do Meio Ambiente e Recursos Hídricos (SEMA)**

**SETOR DE RISCO 46**

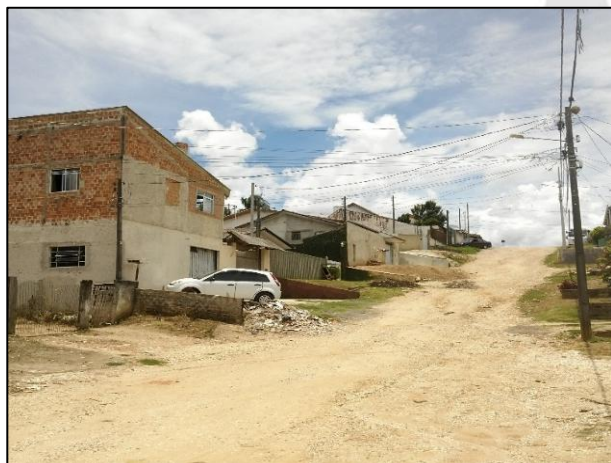
O setor de risco avaliado está localizado na meia encosta de um morro com relevo suavemente ondulado (Fotografias 1 e 2). De acordo com o mapa de declividade o setor apresenta as classes predominantes do setor variam entre 5 – 10% e 10 – 20%. A distribuição das classes de declividade do setor avaliado são observadas na **Figura 2**.

**Fotografia 1.** Aspecto do relevo na porção sul da área avaliada na Rua Rio Grande do Sul (DSC02010).

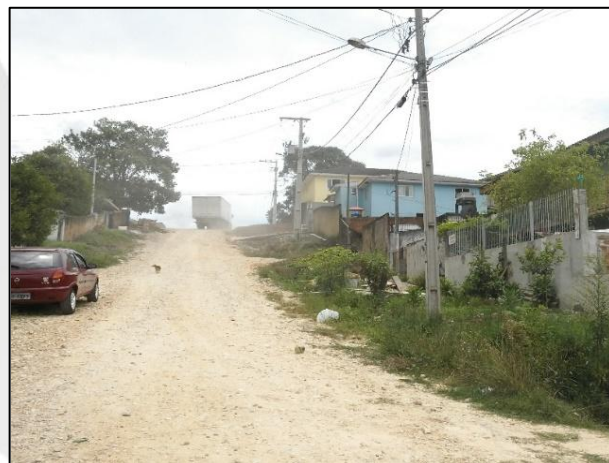
**Fotografia 2.** Declividade elevada na Rua Neriman Nezetli. Porção oeste da área avaliada. (DSC02012).

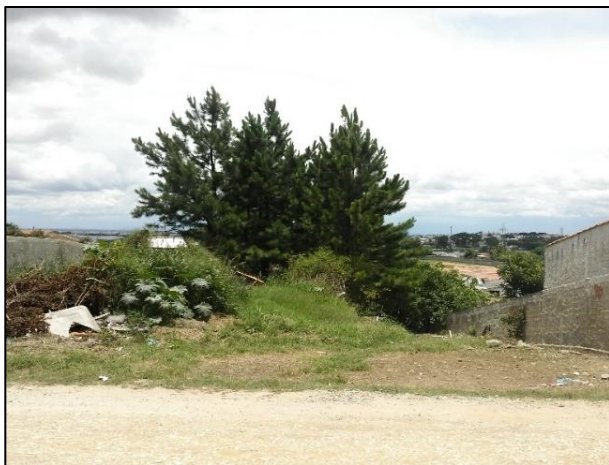
Na área avaliada a cobertura vegetal se resume a ocorrências de pequenos núcleos isolados de árvores (Fotografias 3 e 4) variando de pequeno a grande porte, contendo espécies variadas (incluindo araucárias e exóticas).

**Fotografia 3.** Vista a partir da esquina da Rua Acre. Porção norte da área avaliada. Características da vegetação existente (DSC02009).

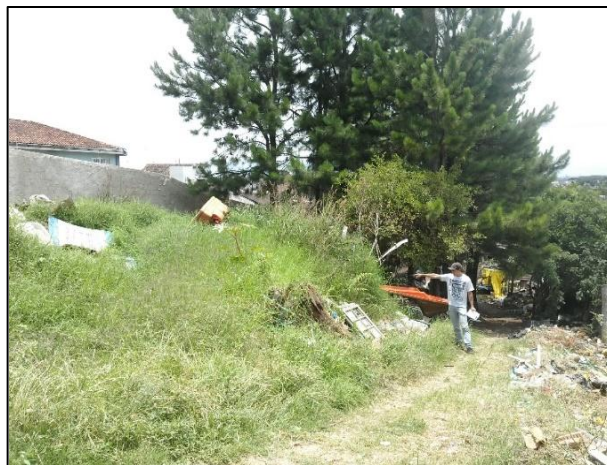
**Fotografia 4.** Detalhe de terreno na Rua Acre. (DSC02008).

O setor avaliado apresenta em torno de 55 residências, portanto, estima-se que habitem aproximadamente 220 pessoas. As edificações presentes na área são predominantemente constituídas de alvenaria e podem ser classificadas como habitações de baixo a médio padrão (Fotografia 4).

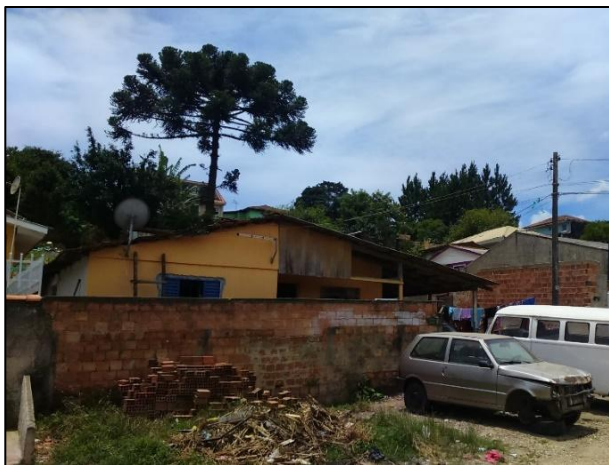
Nas residências que fazem frente para a Rua Rio Grande do Sul não estão sujeitas a serem atingidas por blocos e/ou escorregamentos de material oriundo da vertente localizada à montante.

**Fotografia 5.** Habitações verificadas na Rua Rio Grande do Sul e vegetação existente. (DSC02011).

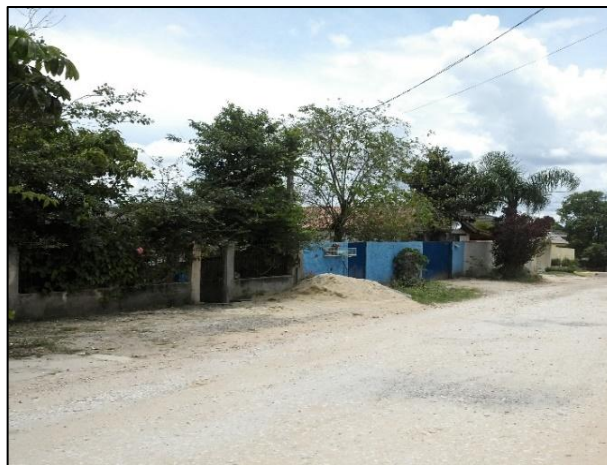
**Fotografia 6.** Habitações verificadas na Rua Acre e vegetação existente. O setor avaliado está localizado no lado esquerdo da fotografia (DSC02007).

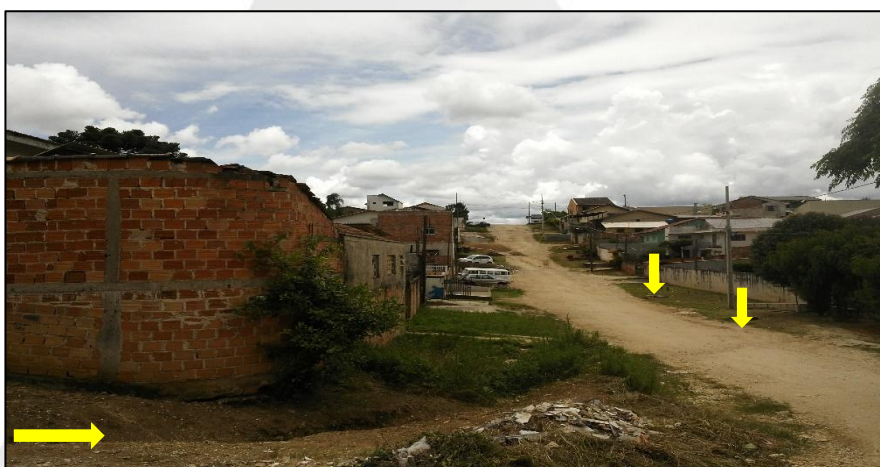
Verifica-se a existência de um sistema precário de escoamento de águas pluviais (Fotografia 07). Entretanto, conforme relatos dos moradores entrevistados durante os trabalhos de campo, não existem registros de eventos relacionados a alagamentos no setor avaliado.

**Fotografia 7.** Vista a partir da esquina das ruas Neriman Nezetli e Rio grande do Sul. Detalhe de vala de escoamento de águas superficiais indicando o sentido de fluxo. Ao fundo, setas indicativas das “bocas de lobo” (DSC02013).

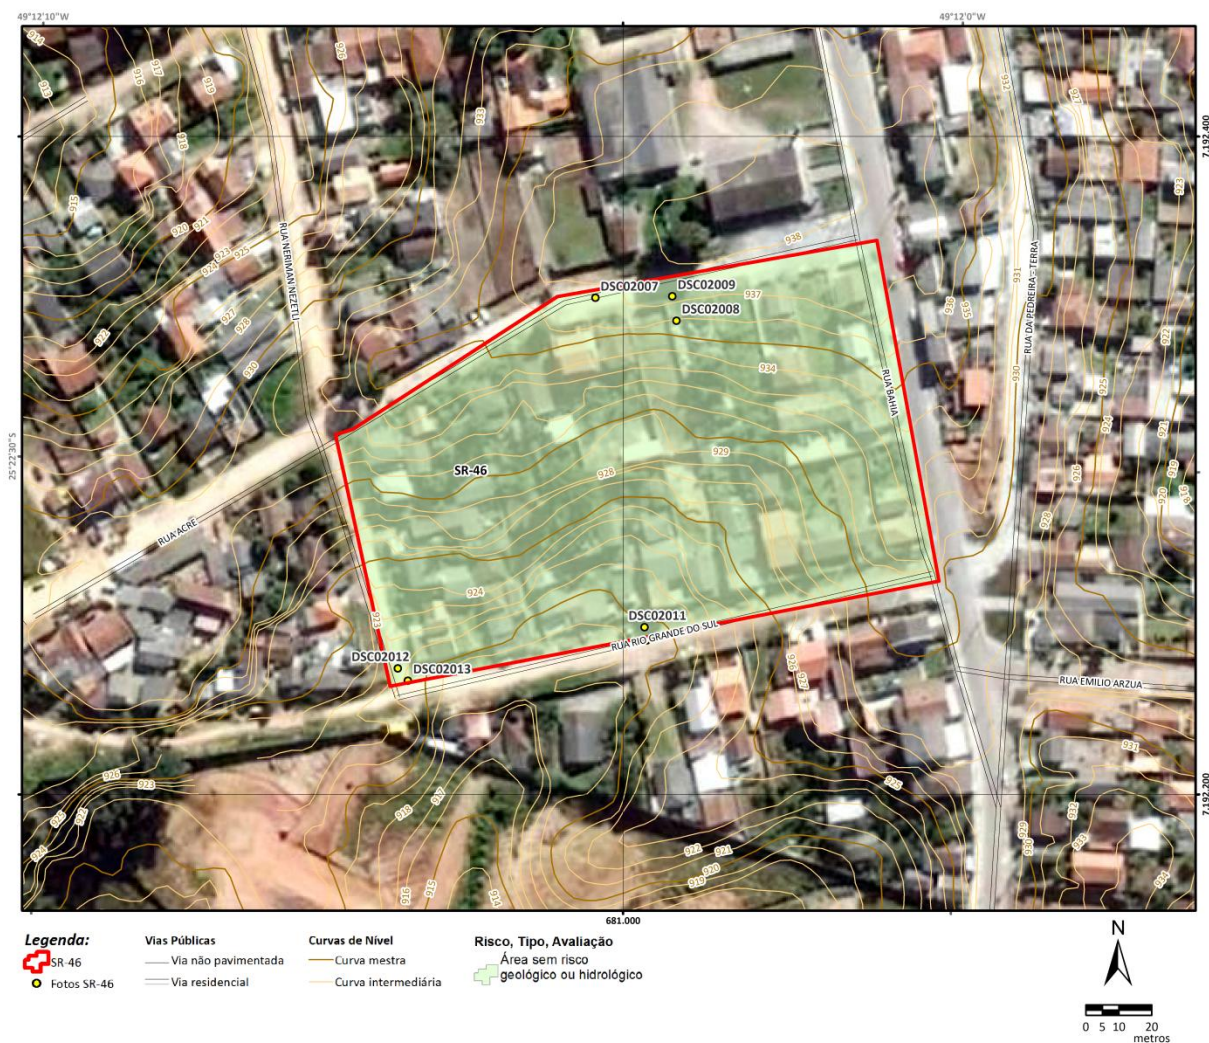
Conforme apresentado a seguir, no setor avaliado não foram verificados riscos tanto de natureza geológica como hidrológica, conforme apresenta a Figura 3.

Figura 3. Setor de risco sem subdivisões.

Mediante as informações levantadas, apresentadas e discutidas neste relatório, o setor de risco SR-46 não apresenta riscos, tanto geológico como hidrológico, conforme apresentado na Figura 3.
