SETORIZAÇÃO DE RISCO
SR-59

Secretaria do Estado do Meio Ambiente e Recursos Hídricos (SEMA)

Setor de Risco SR-59**Relatório Técnico, 12 páginas****Preparado para: Secretaria do Estado do Meio Ambiente e Recursos Hídricos (SEMA)****SUMÁRIO**

SETOR DE RISCO 59

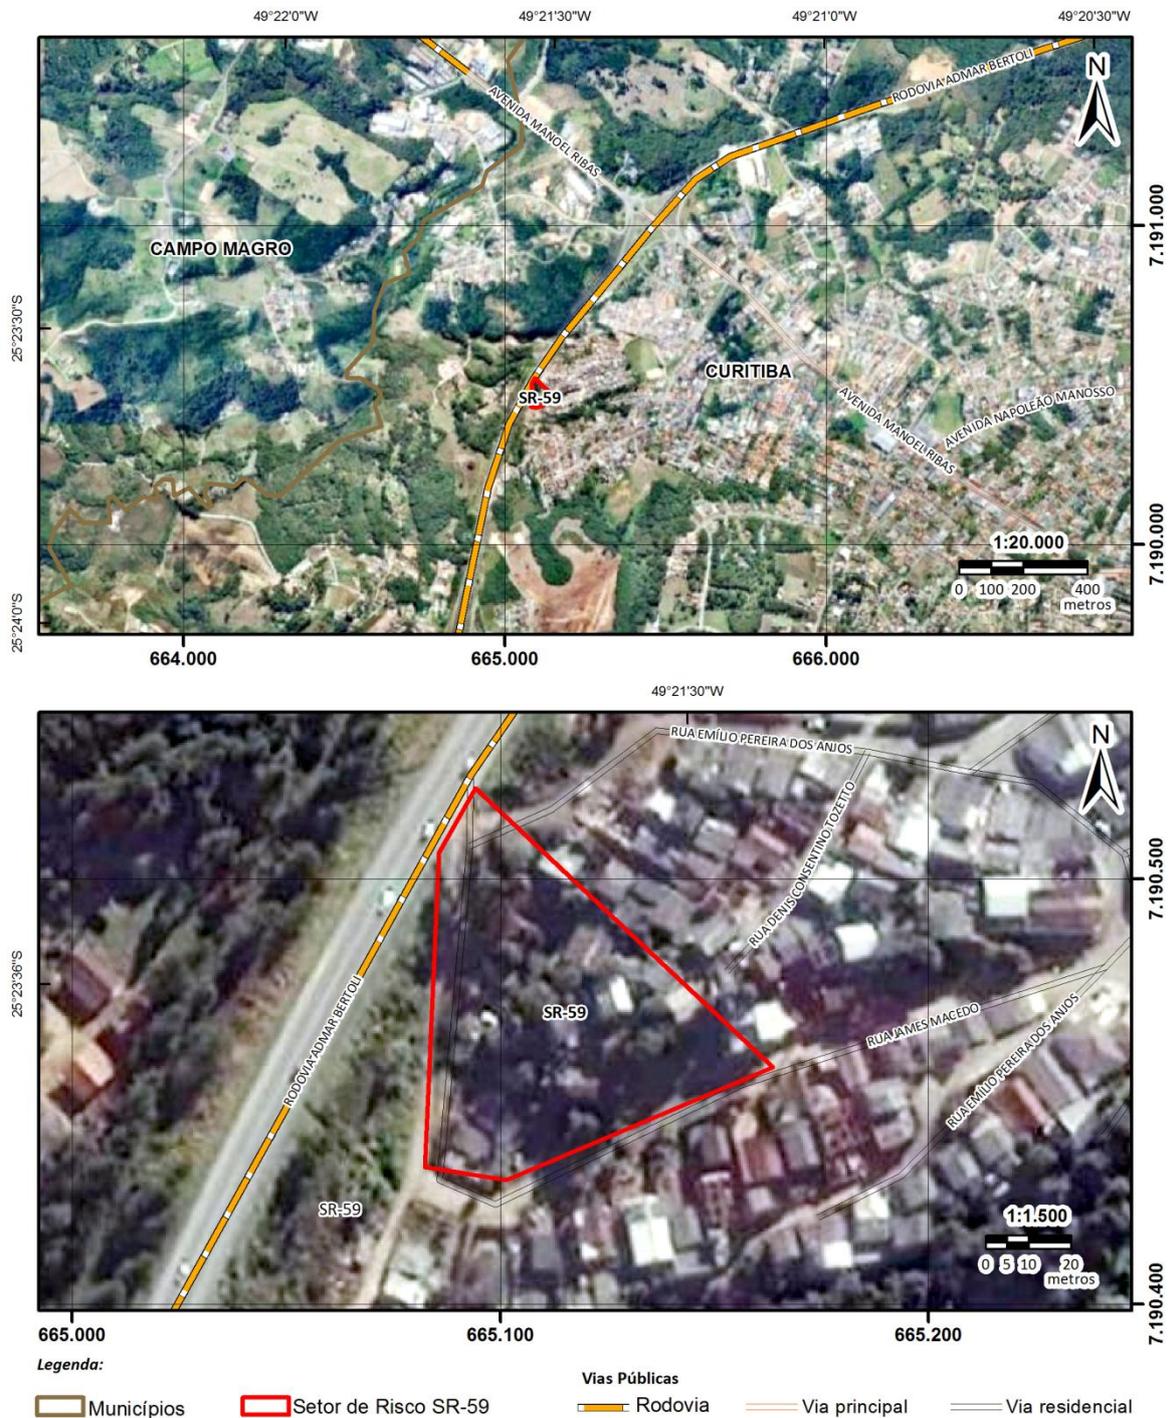
O **Setor de Risco SR-59** abrange uma área equivalente a 4.120,22 m². Está situado no bairro Butiatuvinha (Latitude: 25°23'37.91"S; Longitude: 49°21'32.57"O), no Município de Curitiba, Estado do Paraná (**Figura 1**).

Figura 1: Área avaliada. Escala indicada. (FONTE: DigitalGlobe, 2015)

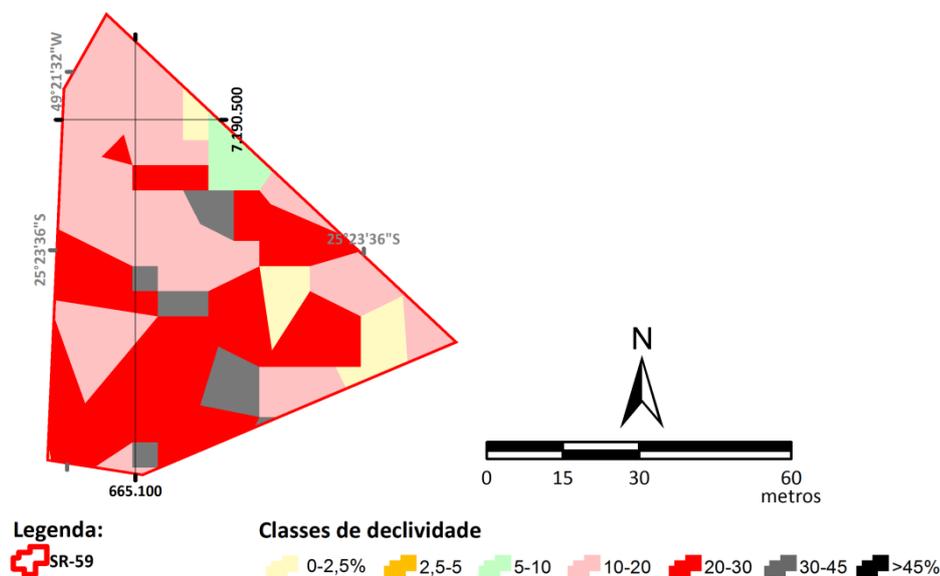
O setor de risco avaliado está localizado na meia encosta de um topo de morro que possui uma declividade alta em sua porção norte, suavizando em direção ao fundo de vale localizado a jusante (Fotografias 1 e 2) (Figura 2).

Figura 2. Mapa de declividade do setor avaliado. Escala indicada. (FONTE: ITCG)

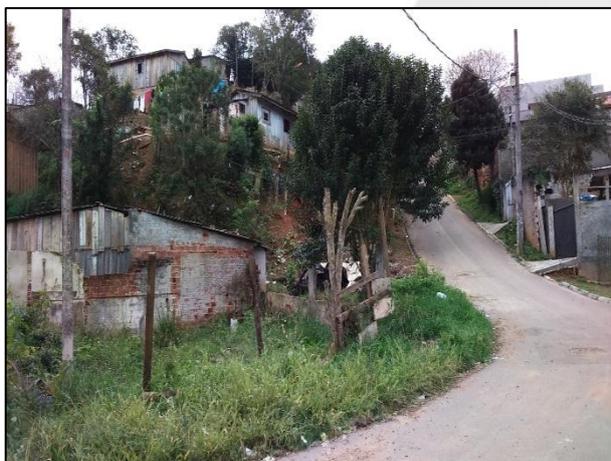
Fotografia 3: Vegetação de pequeno a médio porte existente no setor (SR5903).

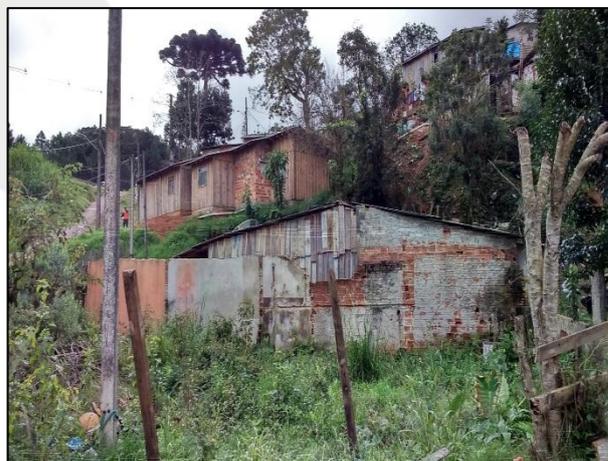
Fotografia 4: Vegetação de médio porte e indivíduos de médio a grande porte (SR5904).

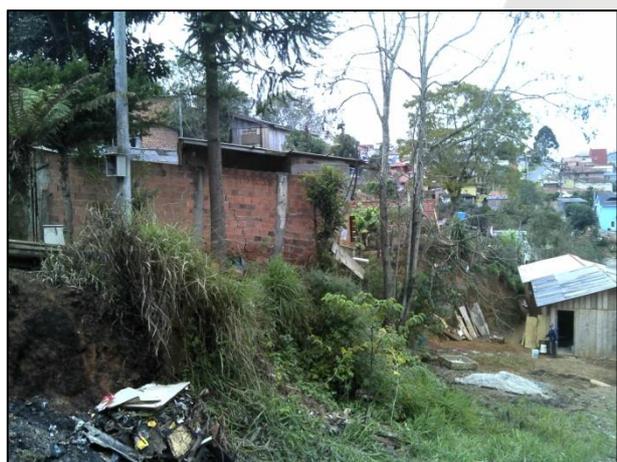
Fotografia 5: Vegetação de pequeno a médio porte existente no setor (DSC0843).

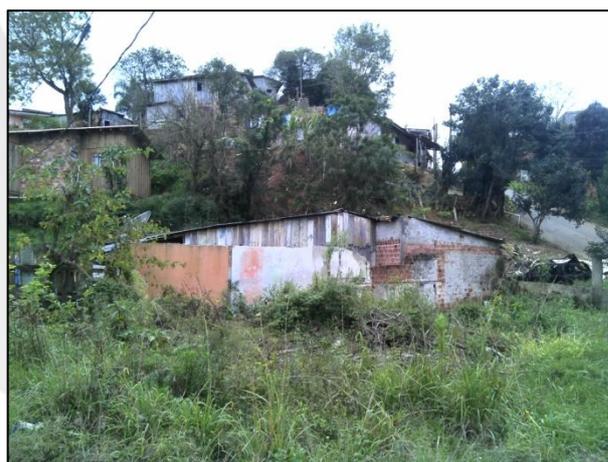
No setor avaliado as ocupações ocorrem ao longo de sua meia encosta e em seu sopé. Há no local aproximadamente 15 residências, as quais possuem padrão construtivo baixo (Fotografias 5 e 6). Estima-se que no setor habitem aproximadamente 1.200 pessoas.

Fotografia 6: Trecho do setor com feições de instabilidade ocupado por residências de baixo padrão (DSC0850).

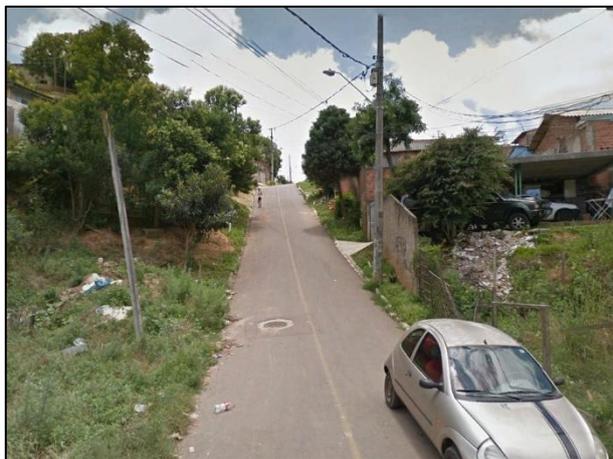
Fotografia 4: Rua James Macedo com pavimentação e GAP (Google Street View).

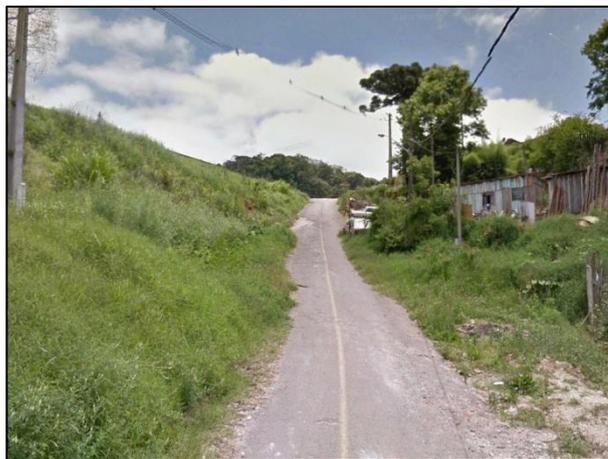
Fotografia 5: Continuação da Rua Liguaru Espírito Santo sem GAP (Google Street View).

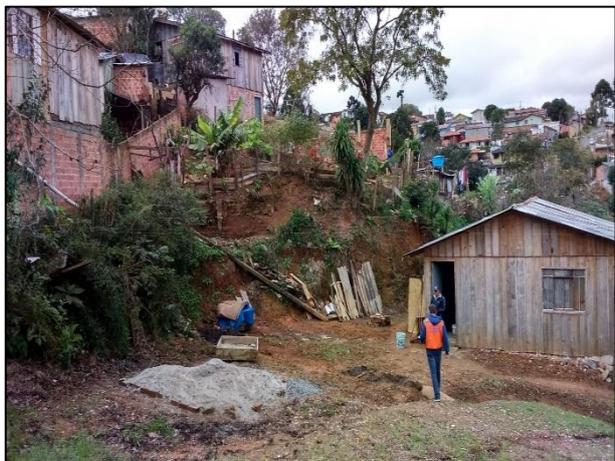
Na porção norte da área avaliada foi realizado cortes subverticais de taludes para a ocupação residencial, o que culminou na deflagração de processos indicadores de instabilidade, como a inclinação de arvores e muros (Fotografias 6 e 7).

Fotografia 6: Trecho do setor com feições de instabilidade ocupado por residências de baixo padrão (SR5905).

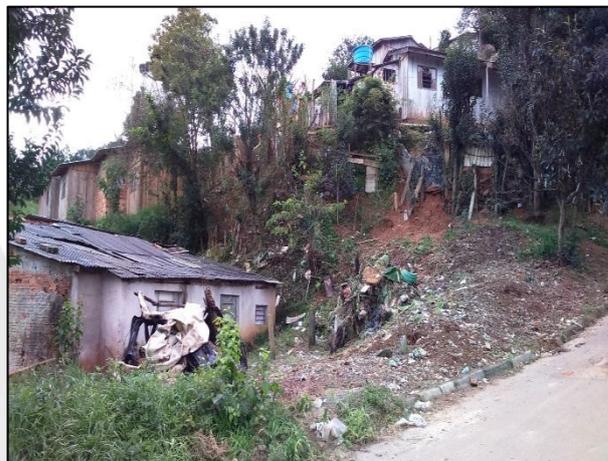
Fotografia 7: Trecho do setor com feições de instabilidade ocupado por residências de baixo padrão (SR5906).

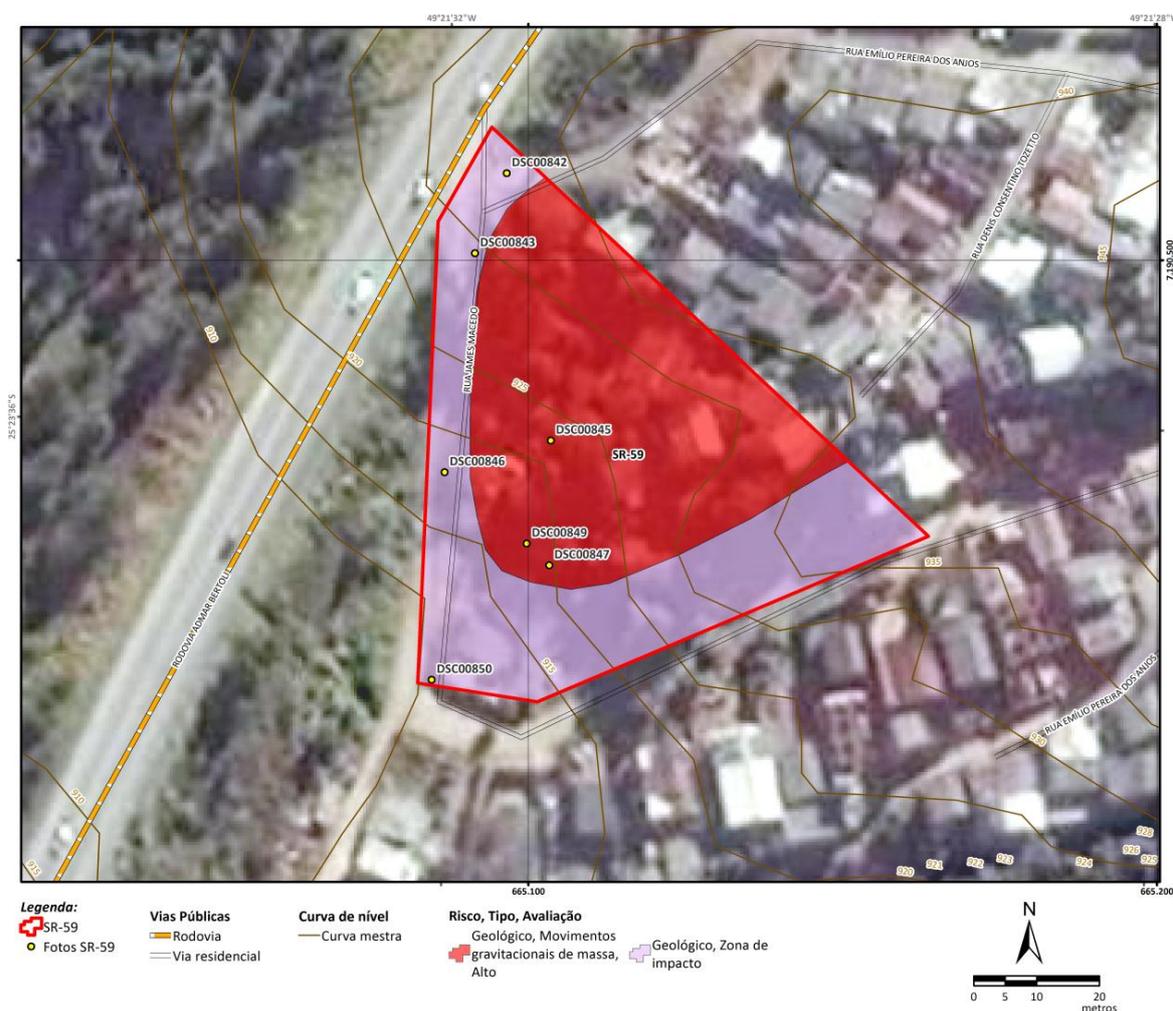
O setor avaliado possui riscos geológicos relacionados a movimentos gravitacionais de massa (MGM) e respectiva zona de impacto (**Figura 3**).

Figura 3. Subdivisão do SR-59 em função do risco geológico.

A meia encosta do setor vistoriado possui risco geológico **ALTO** de movimento gravitacional de massa (MGM) em vertentes de alta declividade nas áreas atualmente habitadas. As **Tabelas 1, 2, 3** demonstram como foi realizada a classificação de risco quanto aos parâmetros de suscetibilidade, instabilidade e

A planta de situação apresentada na **Figura 3** subdivide os setores com risco geológico de movimento gravitacional de massa ao longo de suas vertentes e delimita a sua zona de impacto

Mediante aos dados levantados, conclui-se que o SR-59 apresenta evidentes feições de suscetibilidade, instabilidade e vulnerabilidade de terreno e que com base na classificação proposta o mesmo possui sua avaliação de risco a MGM como ALTA.
