# **SETORIZAÇÃO DE RISCO**

## **SR-54**

**Secretaria do Estado do Meio Ambiente e Recursos Hídricos (SEMA)**

**SETOR DE RISCO 54**

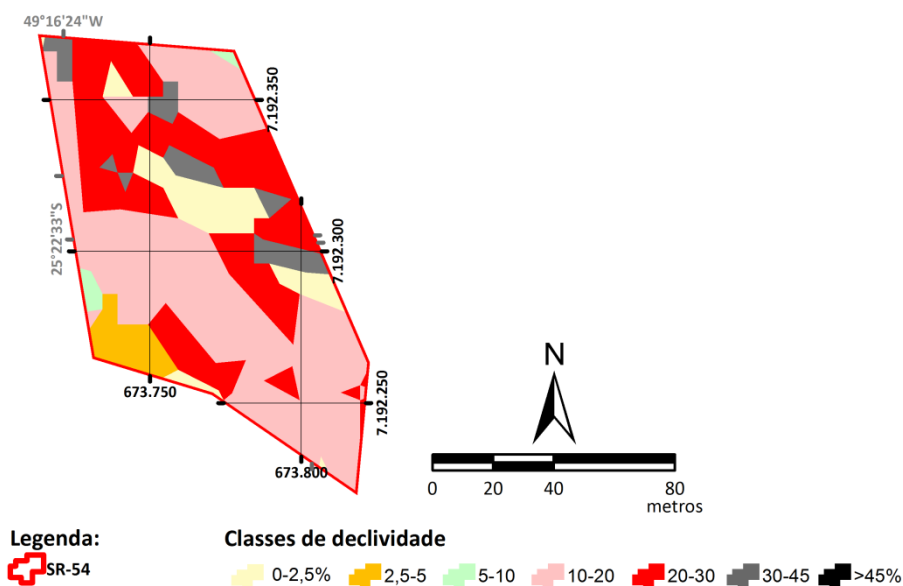
O setor de risco é constituído por encostas de alta declividade, pela cabeceira e pelo fundo de vale no qual há um curso de água perene (**Figura 2**).

**Figura 2.** Mapa de declividade do setor avaliado. Escala indicada. (FONTE: ITCG)

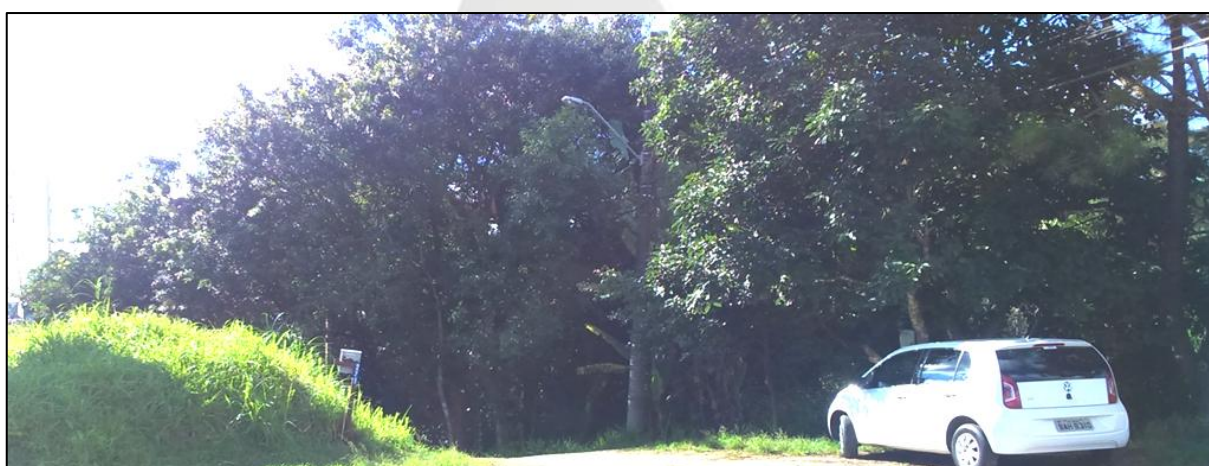
Na área avaliada a cobertura vegetal é contínua, sendo predominantemente de grande porte.

**Fotografia 1.** Vegetação de grande porte do setor avaliado (6 - DSC\_0003).

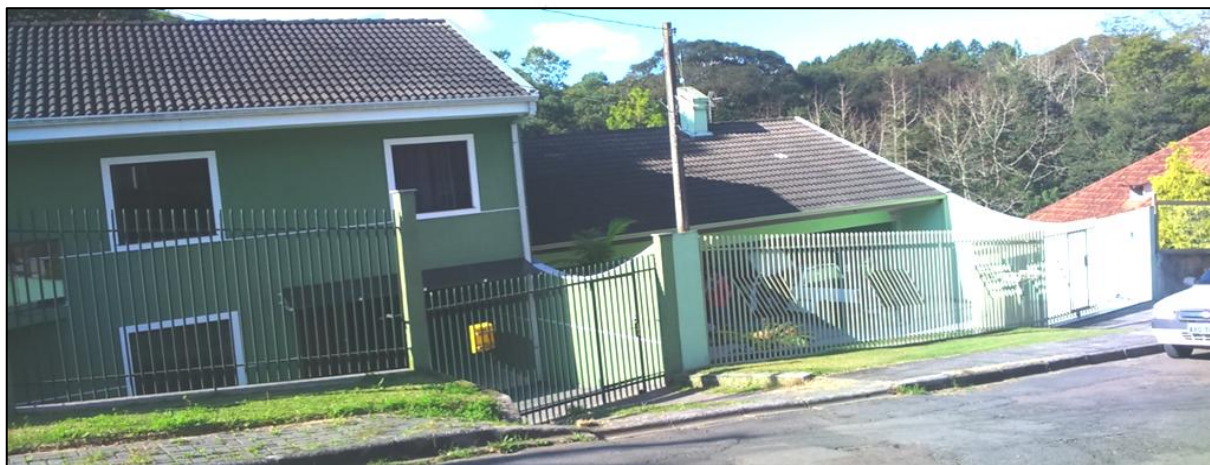
O setor avaliado apresenta em torno de 4 residências, as quais são de alvenaria e possuem alto padrão construtivo (Fotografia 2). Estima-se que no setor habitem aproximadamente 16 pessoas.

**Fotografia 2.** Habitações existentes no setor avaliado (5 - DSC\_0006).

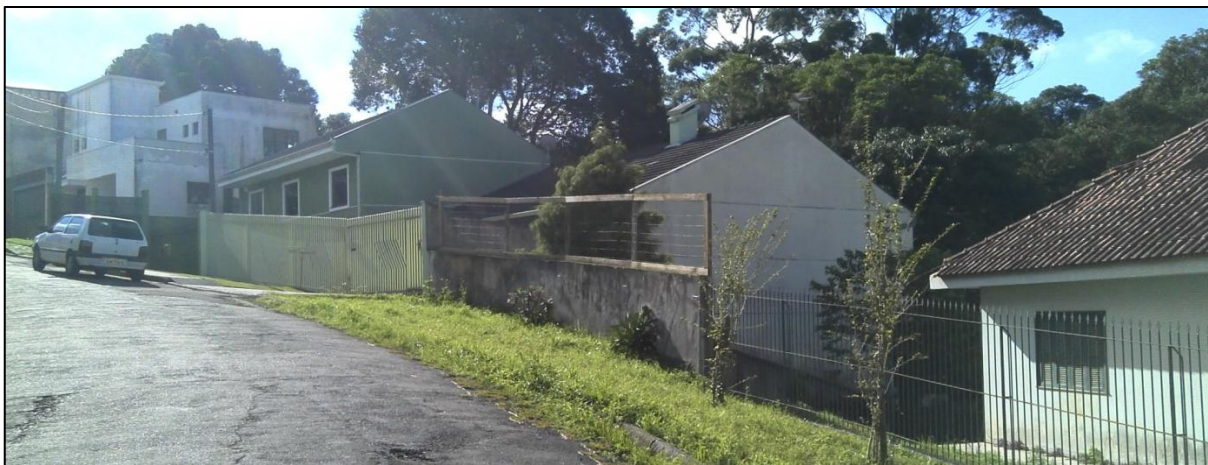
A localidade onde está situado o SR-54 é servida por rede de energia elétrica e abastecimento de água. As ruas são pavimentadas com asfalto e possuem galeria de água pluvial (GAP). O local é atendido por rede coletora de esgoto.

**Fotografia 8.** Infraestrutura do setor avaliado (DSC00790).

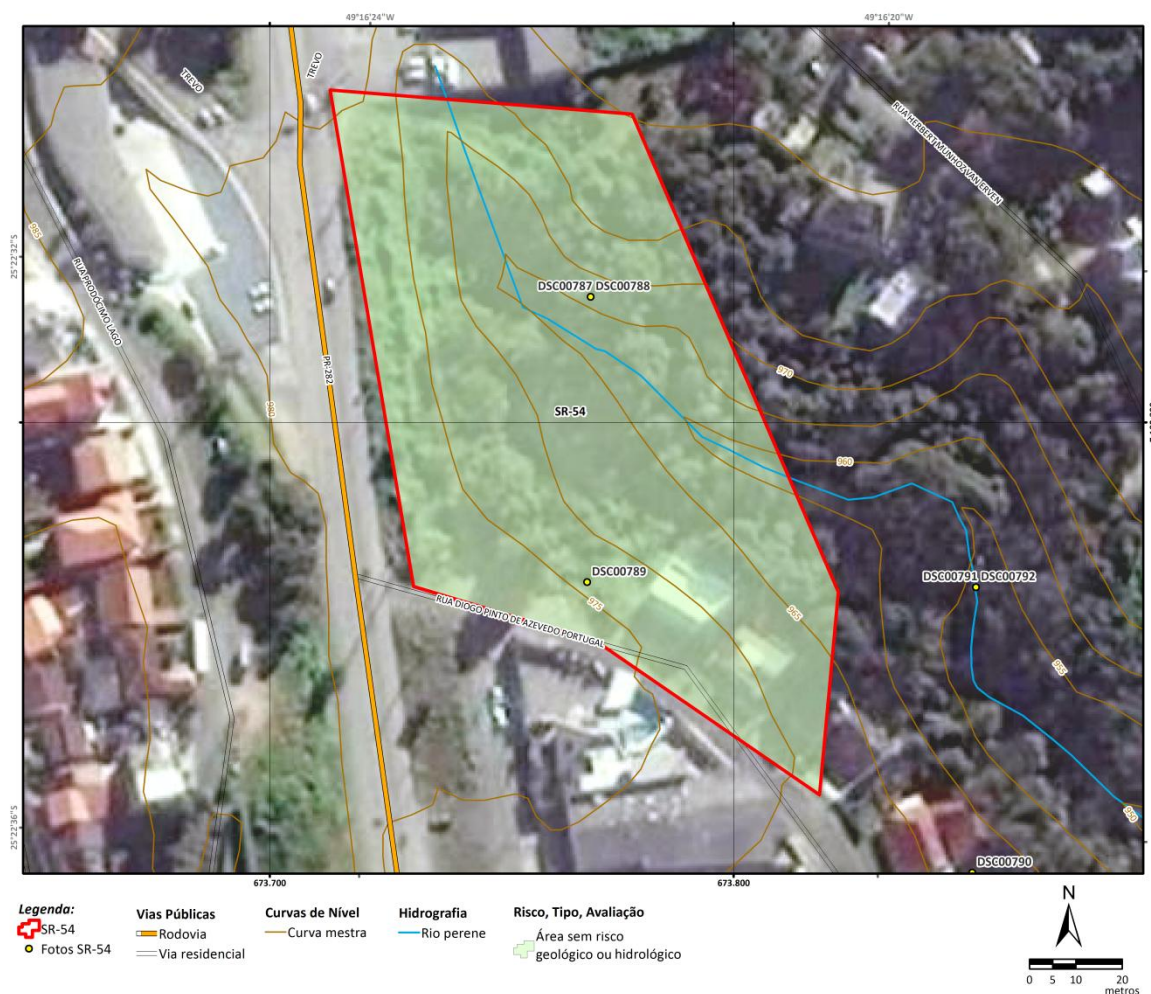
Conforme apresentado na **Figura 3**, no setor avaliado não foram verificados riscos tanto de natureza geológica como hidrológica.

Figura 3. Setor de risco sem subdivisões.

Mediante as informações levantadas, apresentadas e discutidas neste relatório, o setor de risco SR-54 não apresenta riscos, tanto geológico como hidrológico, conforme apresentado na **Figura 3**.

O SR-54 não apresenta feições de suscetibilidade, instabilidade e vulnerabilidade de terreno a MGM ou eventos hidrológicos e que com base na classificação proposta o mesmo possui sua avaliação de risco como **NULA**.
