**VISTORIA TÉCNICA**

**ESCORREGAMENTO ROTACIONAL EM ÁREA LOCALIZADA EM VOLTA  
FRIA – CÂNDIDO DE ABREU - PARANÁ**

**RELATÓRIO**

Curitiba  
Fevereiro 2010

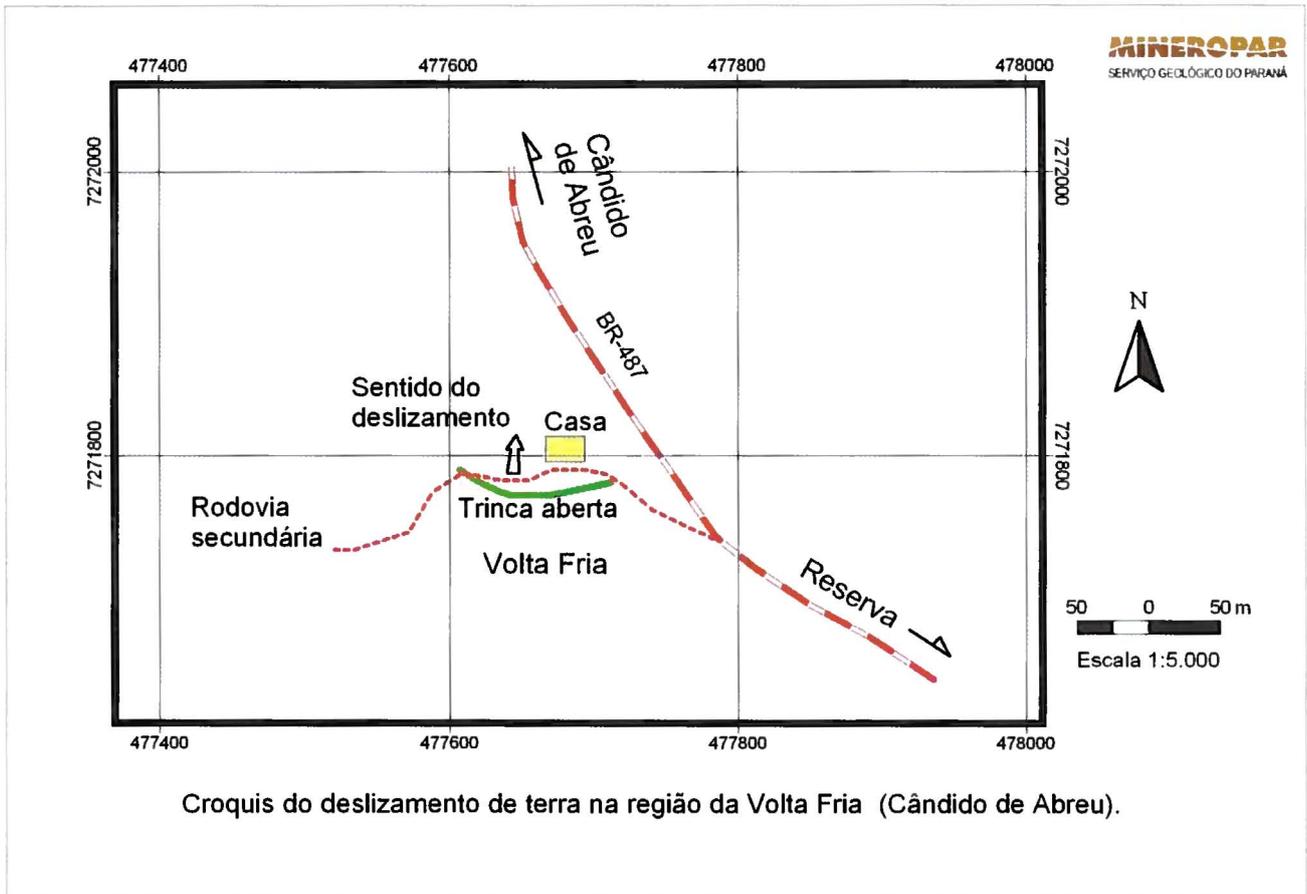
Croquis do deslizamento de terra na região da Volta Fria (Cândido de Abreu).

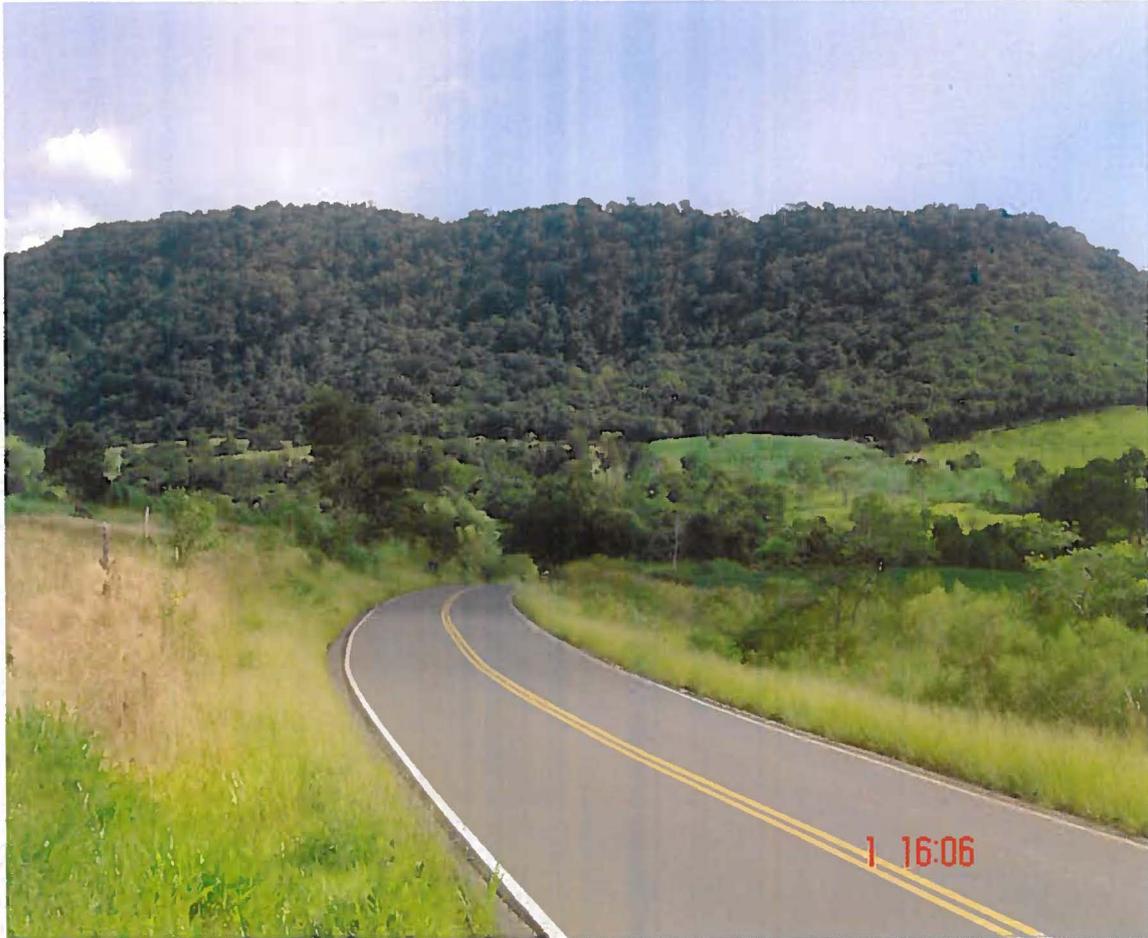
Foto 01 – Vista geral da área. No alto, dique de diabásio formando escarpas íngremes, coberta por mata densa. Loco abaixo, intervalo com aproximadamente 300 metros de largura, sem vegetação, área de agricultura, atualmente grande parte com milho. Na base, local do incidente, mata densa, arvores robustas, apresentando uma trinca/fenda aberta no solo, com mais de 1,00 metro de largura e deslizamento, de forma longitudinal à mata, logo acima da residencia do sítio e a pequena estrada secundária. (vide mapa esquemático). Observa-se grande volume de água em toda a área, principalmente quando chove torrencialmente, escorrendo vertiginosamente pela área sem cobertura vegetal e infiltrando-se na mata onde ocorreu a trinca/fenda.

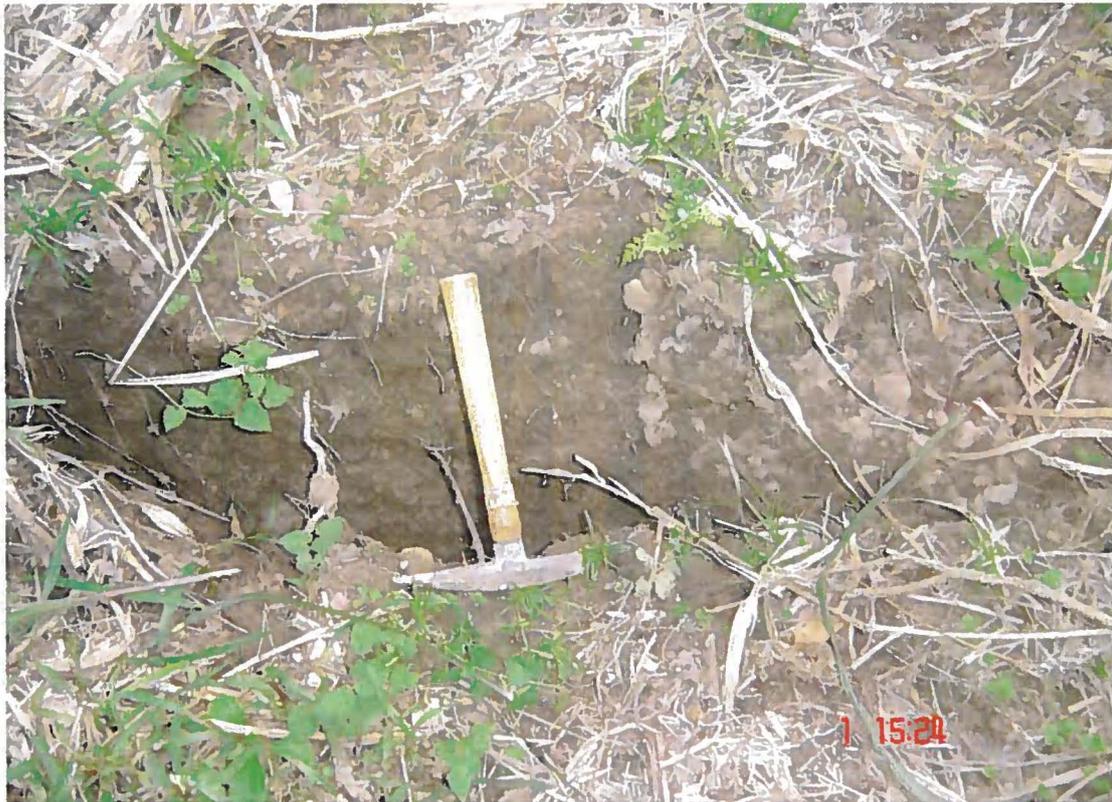
Foto 02 – Início da trinca/fenda na parte oeste da área afetada, à direita da estrada secundária, para quem sobe. Deste ponto, até ao extremo leste, a fenda é contínua, ora mais larga ora mais estreita. Neste ponto observa-se 40 centímetros de largura.

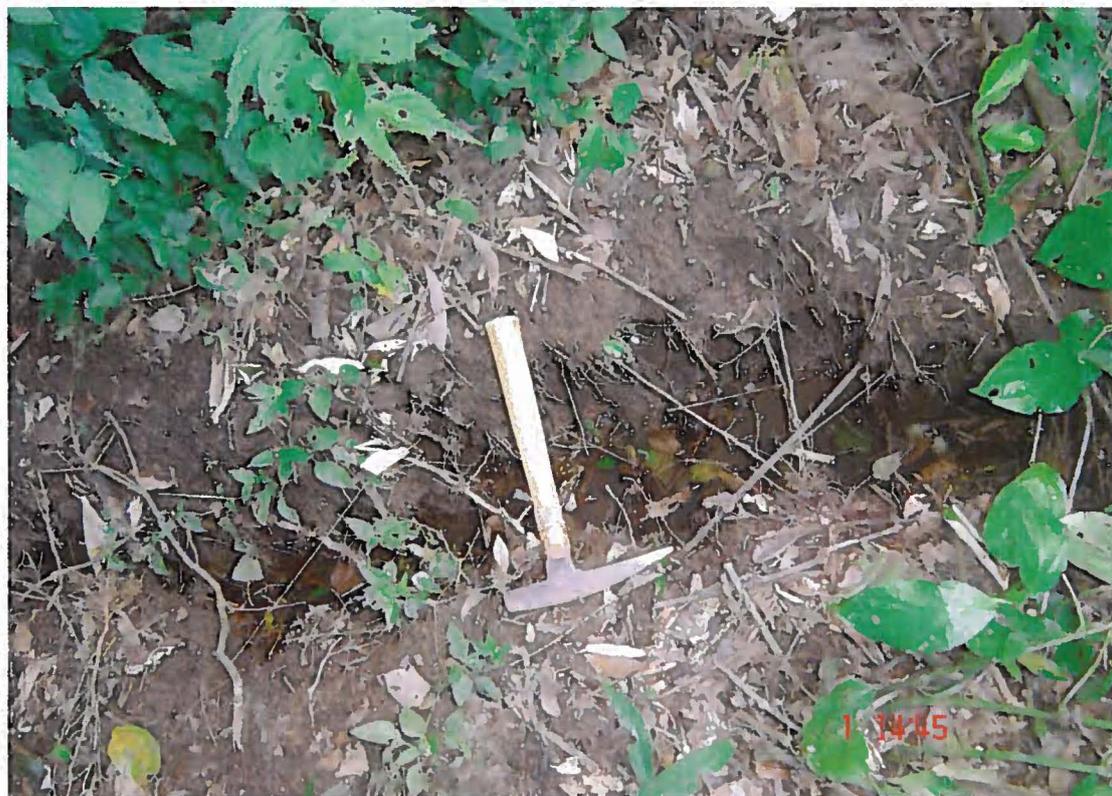
Foto 03 – Continuação da fenda, de forma contínua, já do lado esquerdo da estrada secundária, com aproximadamente 50 centímetros de largura e repleta de água, uma das causas do deslizamento.

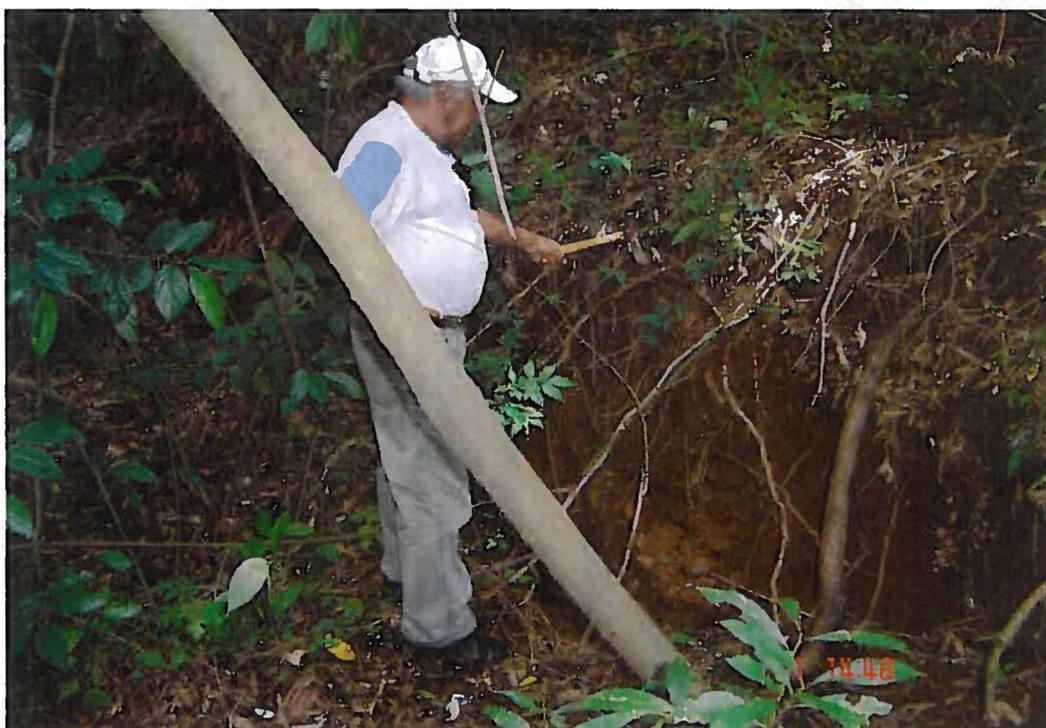
Foto 04 – Continuação da fenda, adentrando-se ao mato, aqui com abertura e deslizamento de aproximadamente 1,00 metro. A abertura é maior e o deslizamento também. Toda a espessura é composta por colúvio, mistura de solo e blocos/fragmentos de rochas.

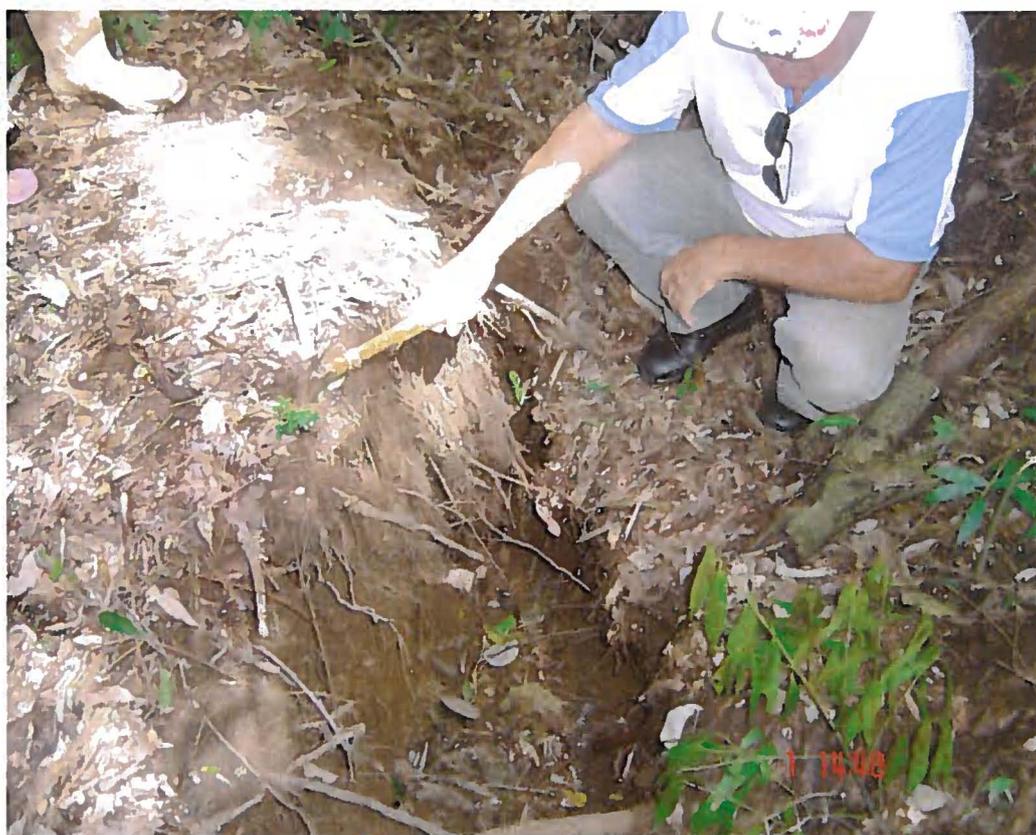
Foto 05 – Fenda contínua, de proporções maiores.

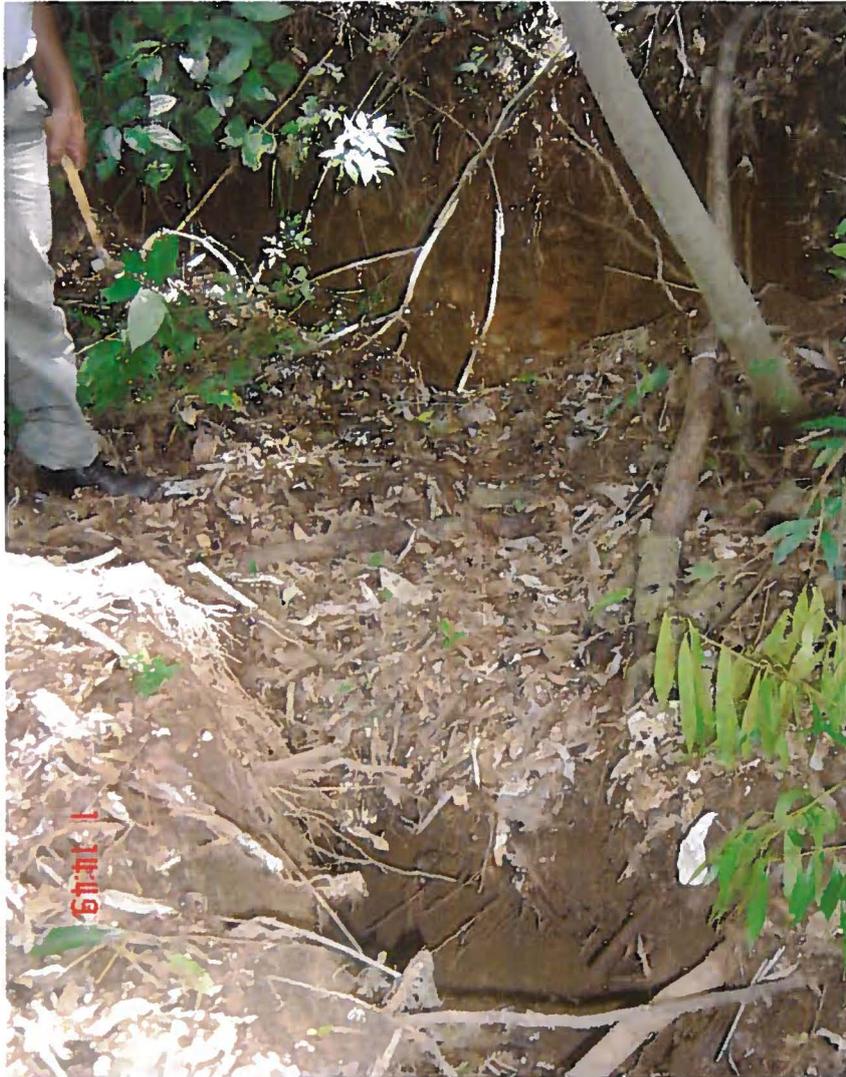
Foto 06 – A fenda já aparece em duas posições paralelas, todas com abertura de 1,00 metro e com deslizamento.

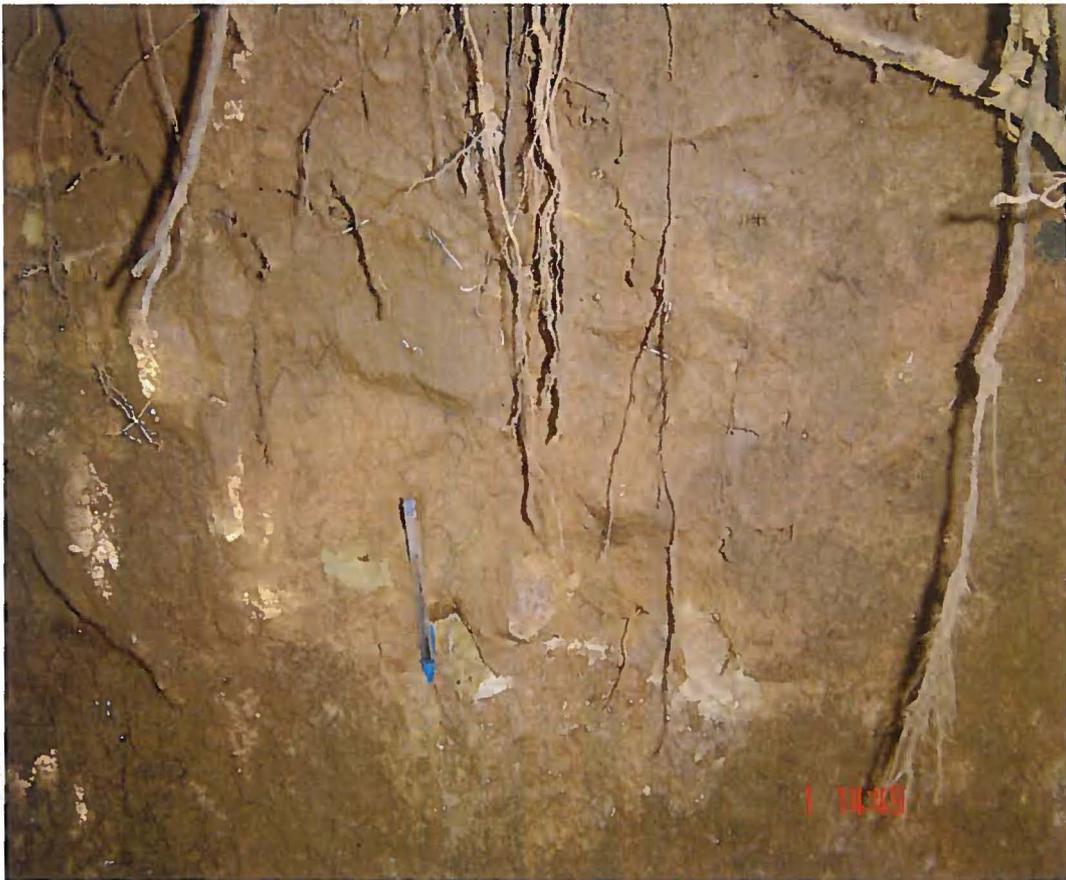
Foto 07 – Deslizamento deixando parede vertical, com mais de 1,00 metro de altura, onde se observa a presença de colúvio com pedaços de rochas, sedimentos e diabásio, completamente envolvidos por solo friável, completamente solto, facilitando a ação das fendas e o deslizamento.

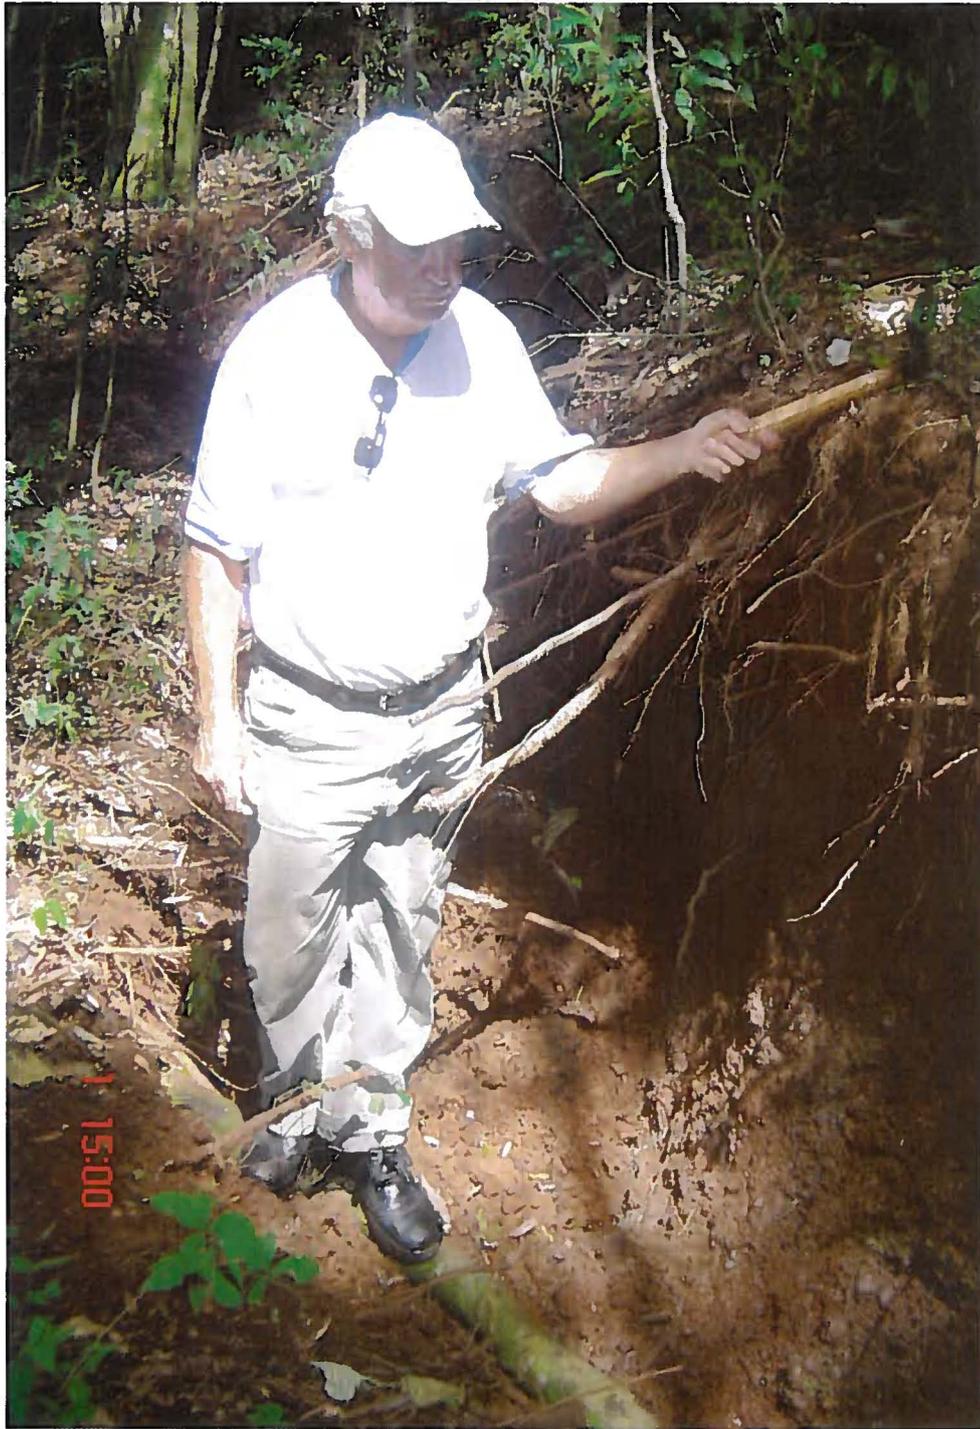
Foto 08 – Deslizamento de 1,00 metro, mostrando o solo formado por colúvio, friável e muito poroso.

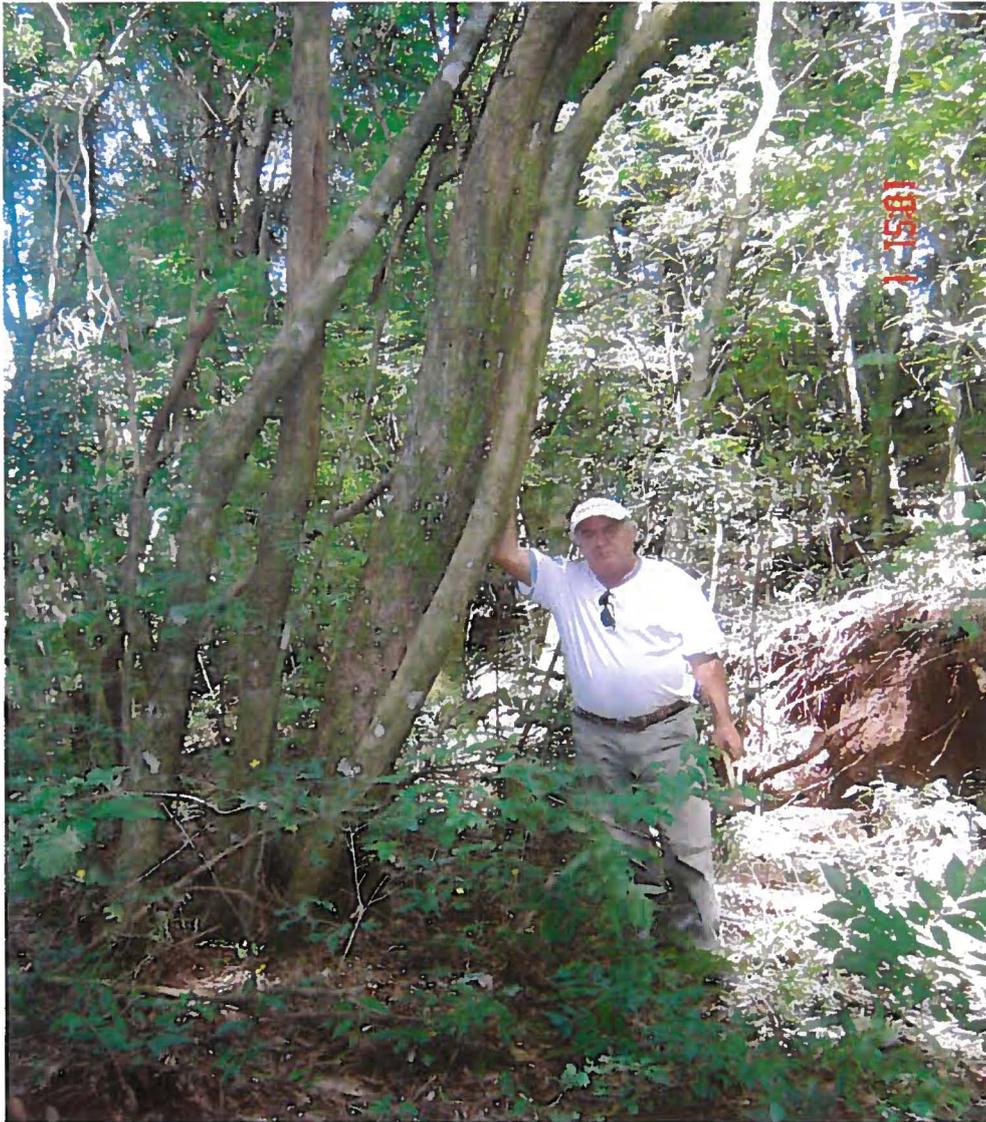
Foto 09 – Deslizamento, mostrando o desnível a abertura da fenda e a inclinação das árvores para montante, isto é, ao contrario do sentido do deslizamento. Este fato mostra um escorregamento rotacional, comuns em pequenos deslizamentos ao longo de uma superfície de ruptura circular.

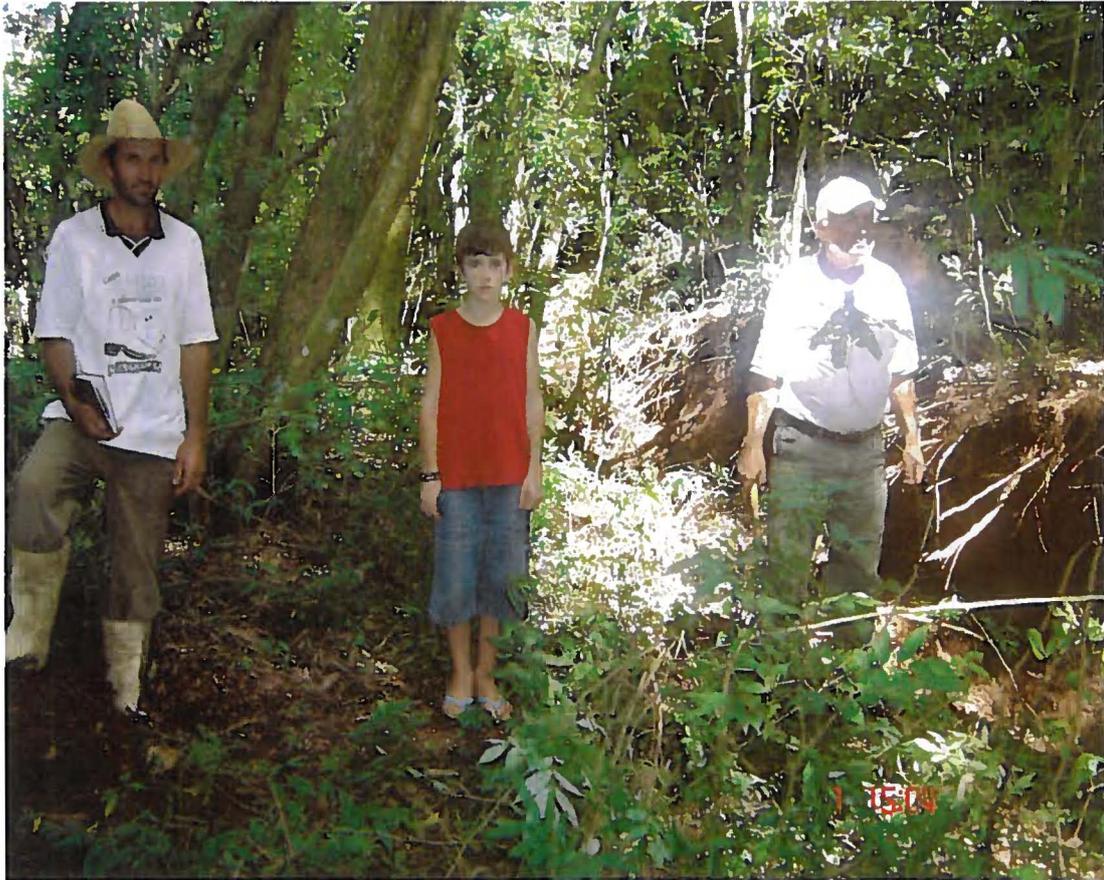
Foto 10- Na faixa de trinca ou fenda, observa-se que as mesmas são múltiplas, verificando-se aqui, a existência de três fendas paralelas, acentuando o arqueamento das árvores.

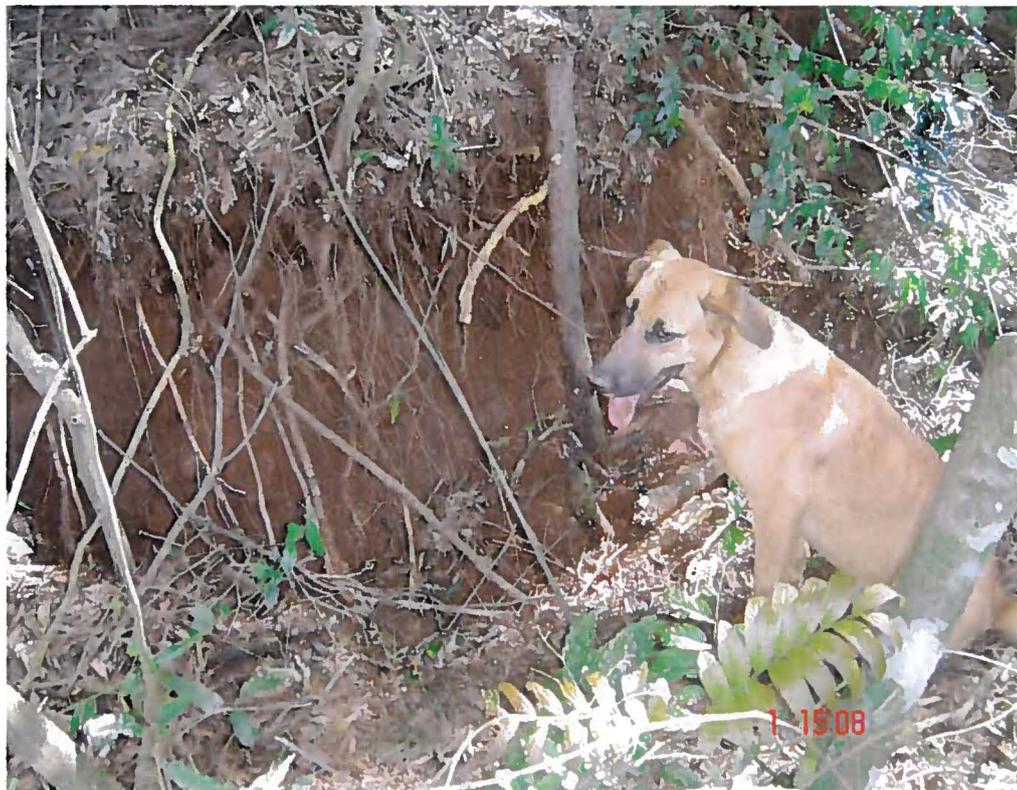
Foto 11 – Toda a sequência de fotos mostrando a presença da fenda de forma contínua, foi feita de oeste para leste, sendo esta quase no extremo leste.

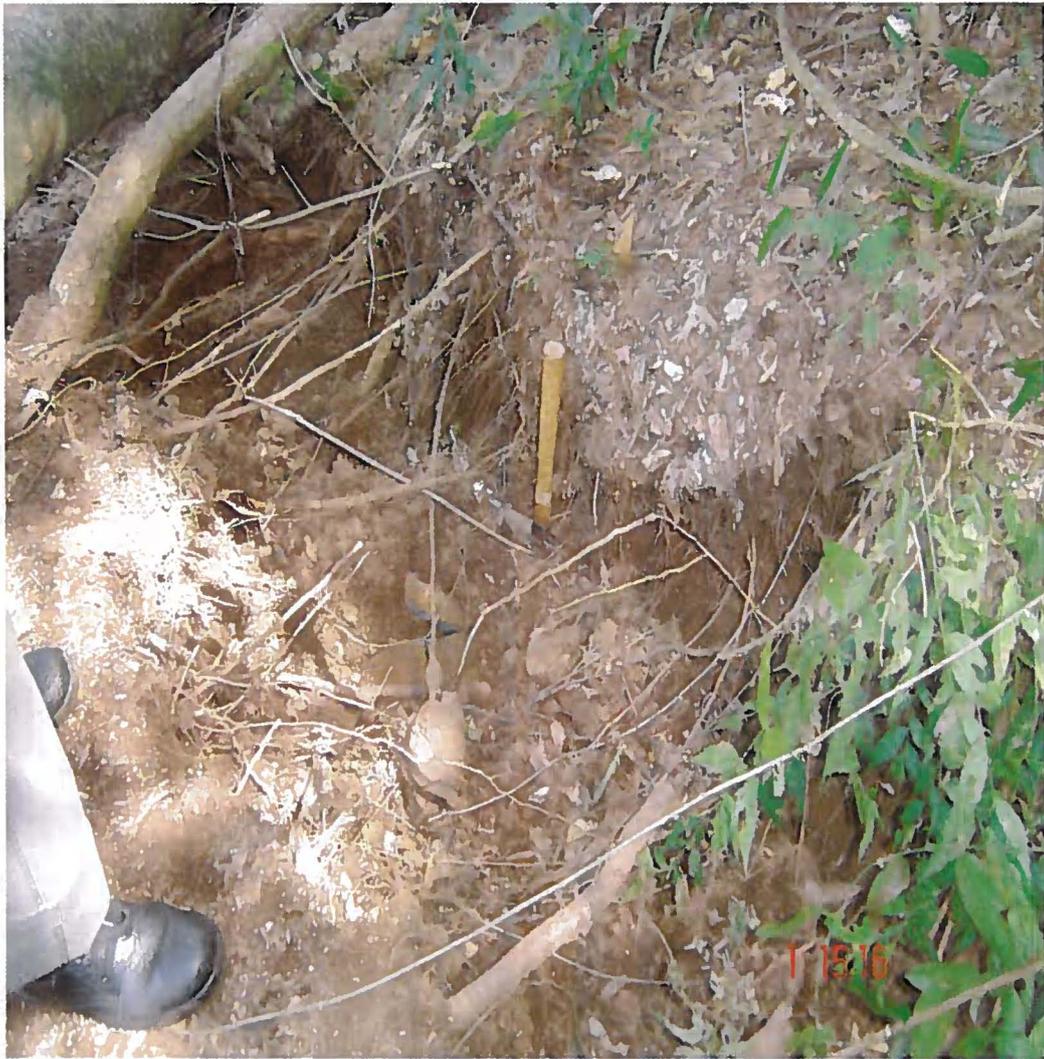
Foto 12 – Fenda próxima ao barranco do lado leste, com 1,00 metro de abertura e deslizamento, 5,00 metros da casa.

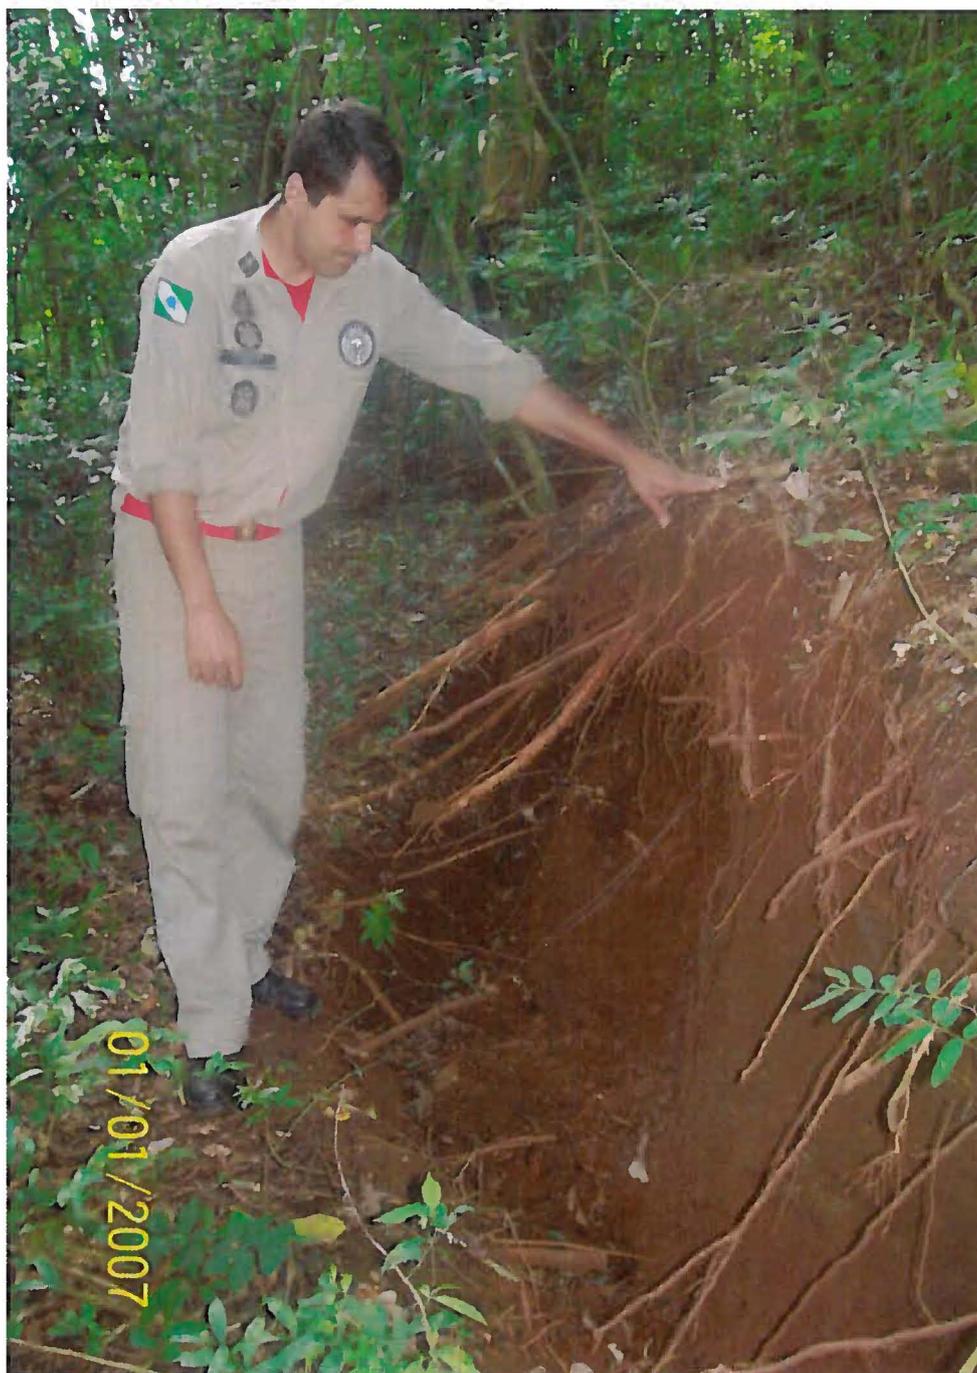
Foto 13 – Fenda e deslizamento, vistoriado pela Defesa Civil e pelo Corpo de Bombeiros de Cândido de Abreu.

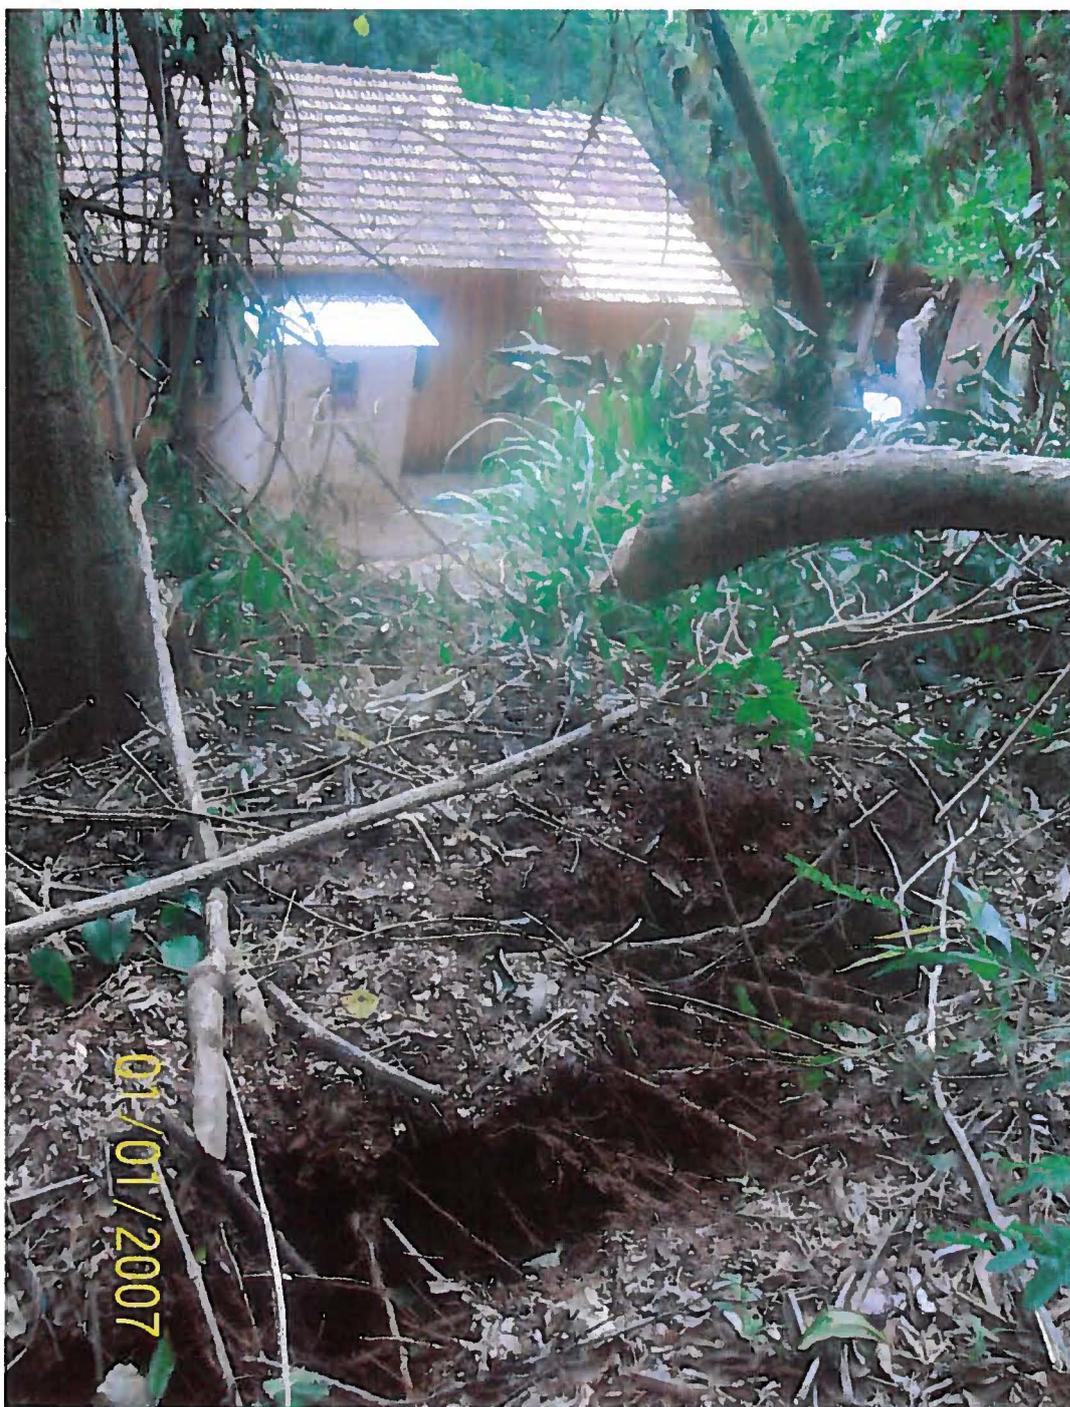
A área entre a fenda e o barranco junto à casa é de 1.000 m<sup>2</sup> e tomando-se uma média de espessura de 5 metros, temos no mínimo um volume de 5.000 m<sup>3</sup> de material, além do peso das arvores que poderão deslizar sobre a residência, causando transtorno, podendo ocorrer até risco de morte.

Foto 14 – Vista da fenda existente e a proximidade com a residência.

Infelizmente, a melhor opção é abandonar o local e fazer outra casa em local mais seguro, evitando-se assim riscos com a família, parentes, amigos, animais domésticos, etc.

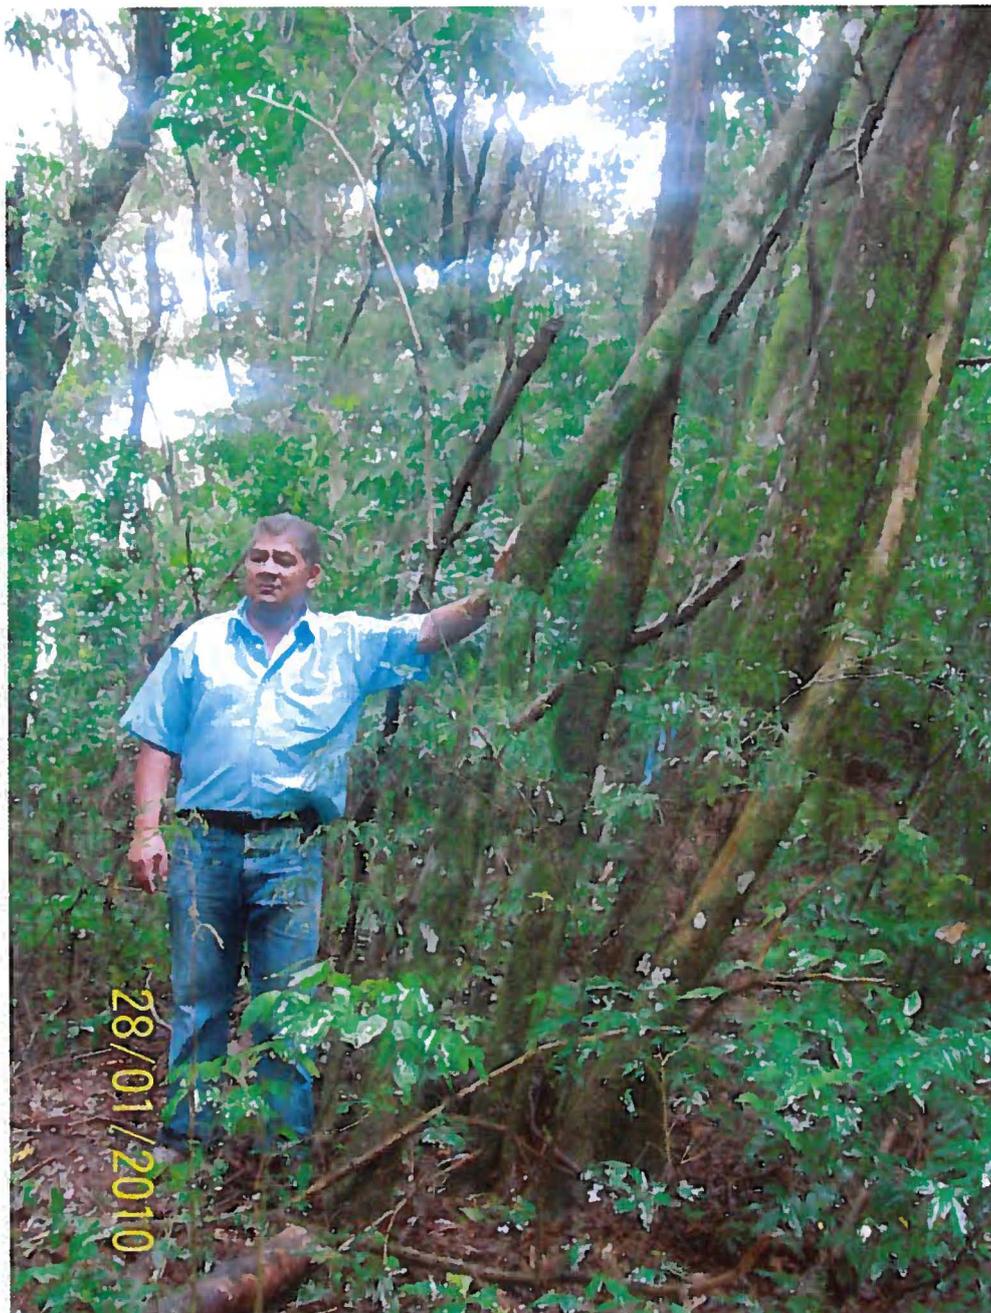
Foto 15 – Presença da Defesa Civil de Cândido de Abreu, mostrando o arqueamento das árvores ao contrário do escorregamento.

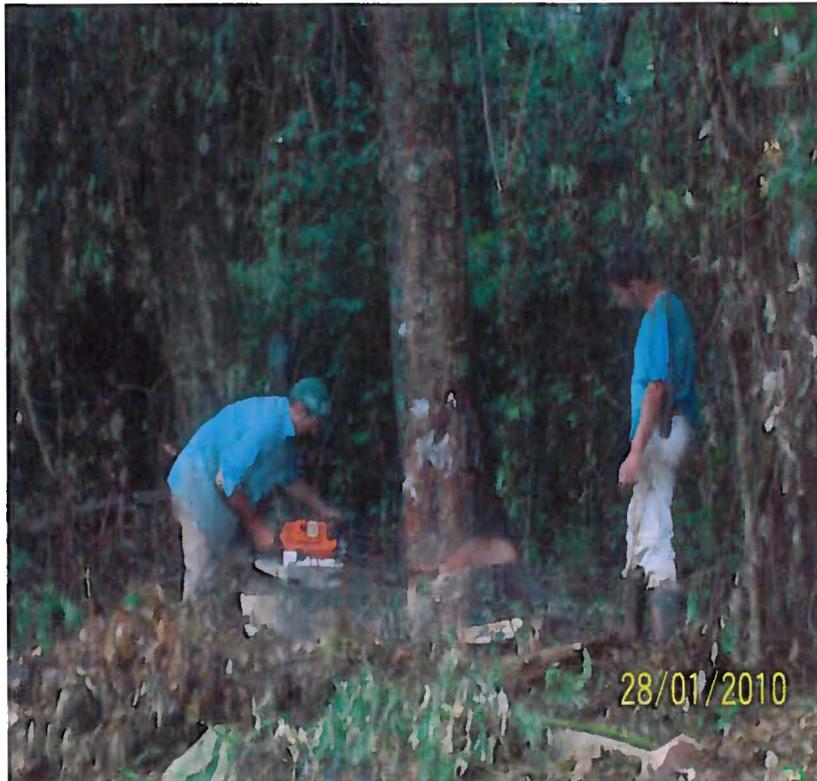
Foto 16 – Corte de árvores para diminuir o peso sobre o barranco nas proximidades da residencia

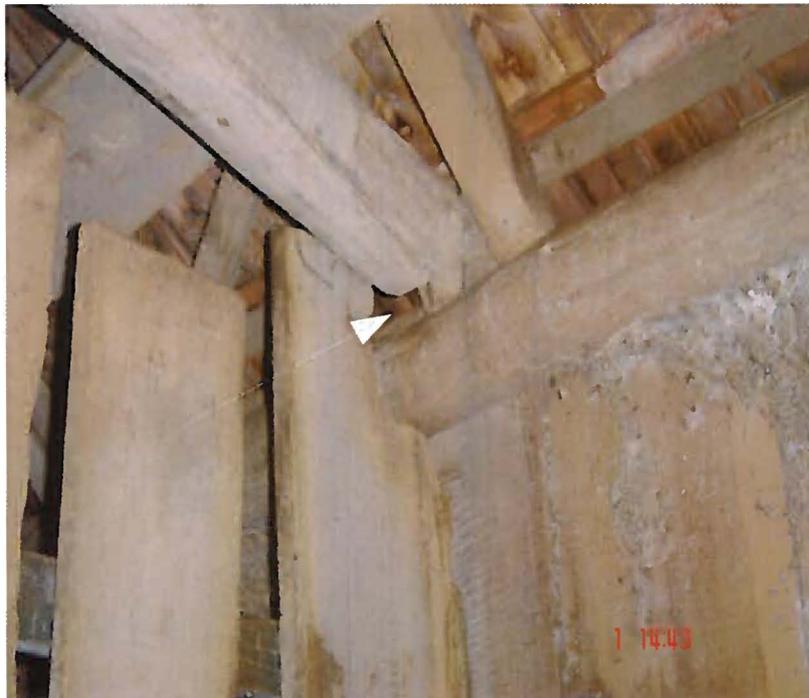
Foto 17 – Além das fendas existentes no local da ocorrência de escorregamento, observa-se alguns efeitos ocorridos numa das construções do sítio: Deslocamento de vigas, tanto para os lados como para baixo.

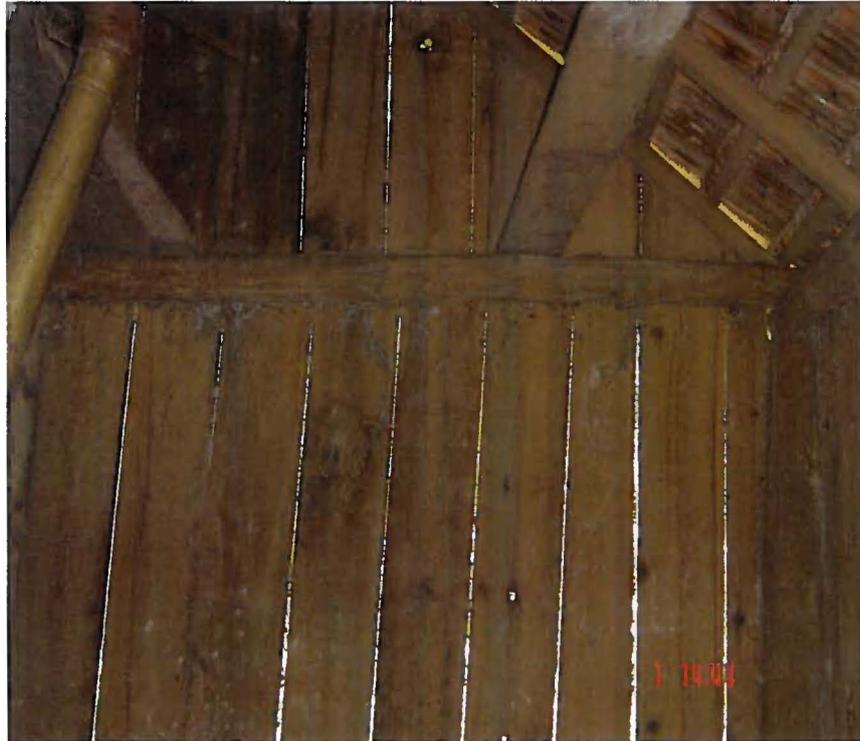
Foto 18 – Idem construção anterior, observando o deslocamento entre as tábuas abaixo das vigas e acima. Não é uma constatação de escorregamento, porém apenas uma observação.

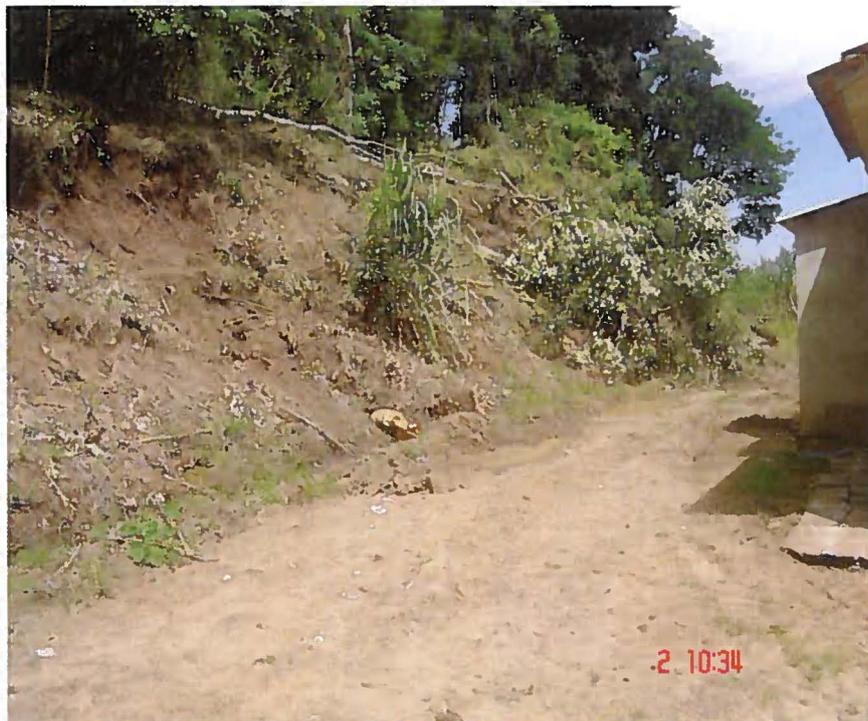
Foto 19 – Observação sobre o posicionamento da casa, da estrada secundária e do barranco. Corte de árvores, para aliviar o peso e diminuir o impacto sobre o barranco.

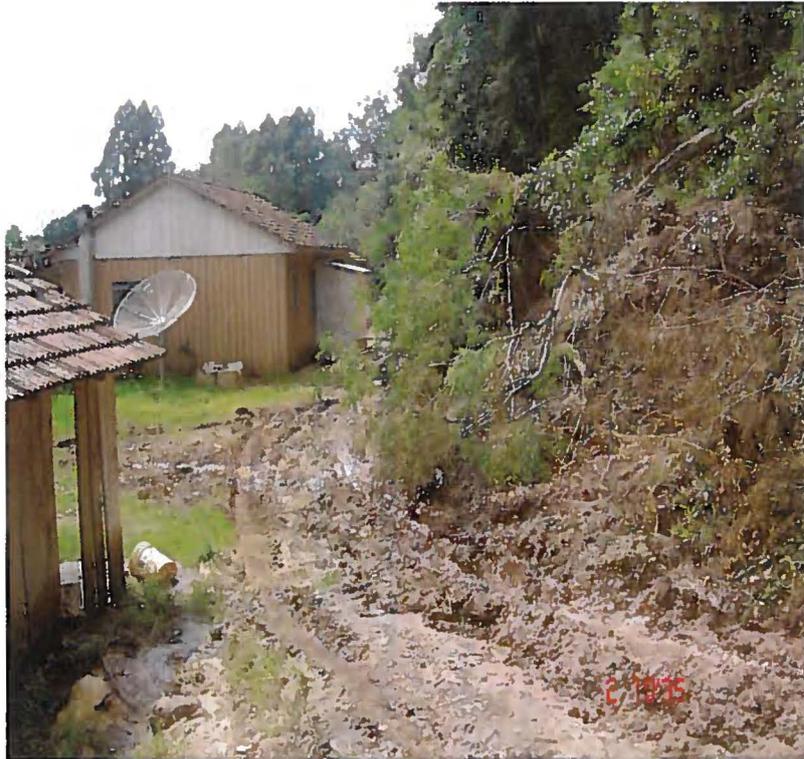
Foto 20 – Situação da casa, da estrada e do barranco, vista pelos fundos. Aparentemente ainda não houve deslizamento na parte inferior.

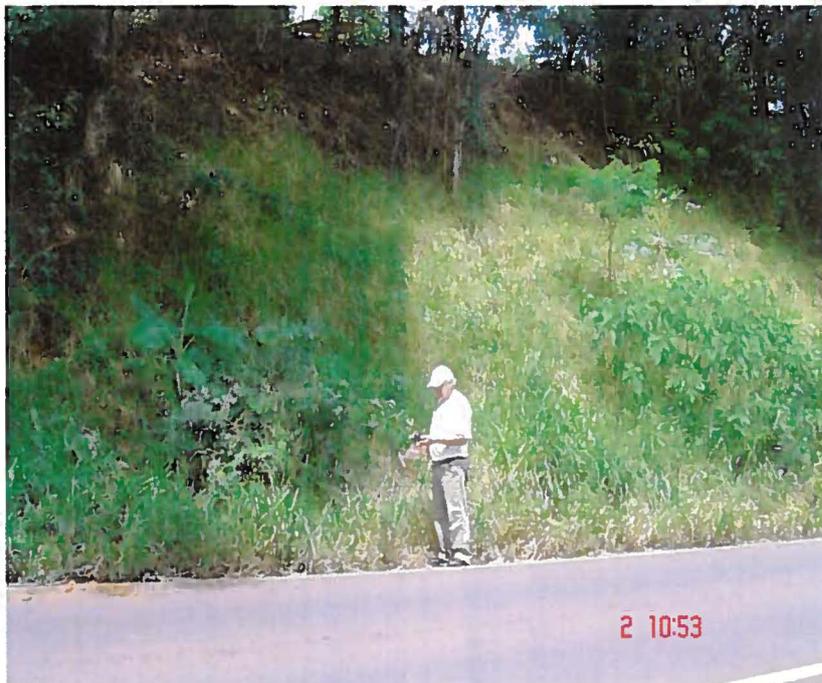
Foto 21 – Corte do asfalto. Escarpa formada por siltitos e folhelhos sedimentares, sem alteração. A área atingida pelo escorregamento só afeta a parte acima da casa e da estrada secundária, não ocorrendo vestígios na porção inferior, em direção ao asfalto.
