# SETORIZAÇÃO DE RISCO SR-62

**PREPARADO PARA:**

**Secretaria do Estado do Meio Ambiente e Recursos Hídricos (SEMA)**

**SETOR DE RISCO 62**

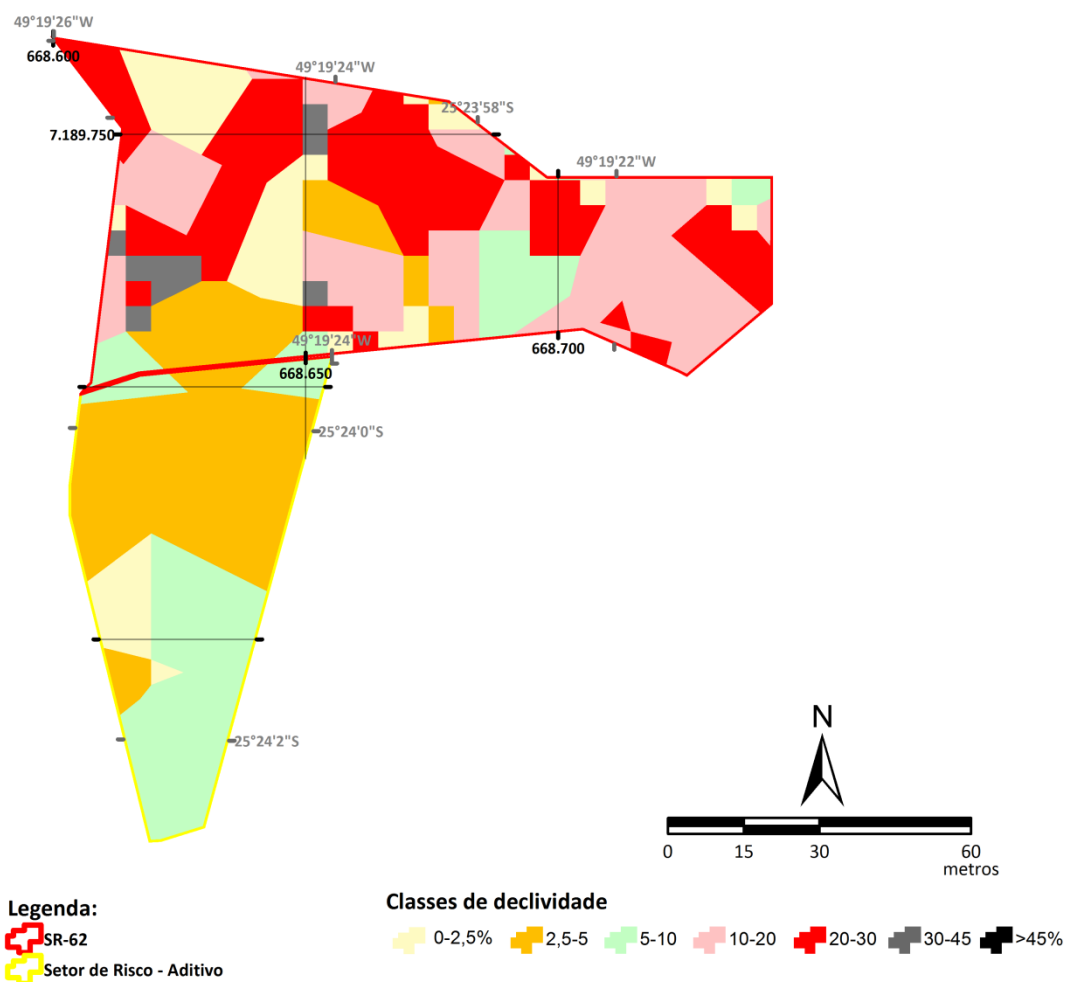
**Figura 2.** Mapa de declividade do setor avaliado. Escala indicada. (FONTE: ITCG)

O setor de risco avaliado apresenta um relevo suave, junto a Rua Cel. Carlos Vieira de Camargo, sendo limitado na porção oeste pelo rio Cascatinha (**Figura 2**).

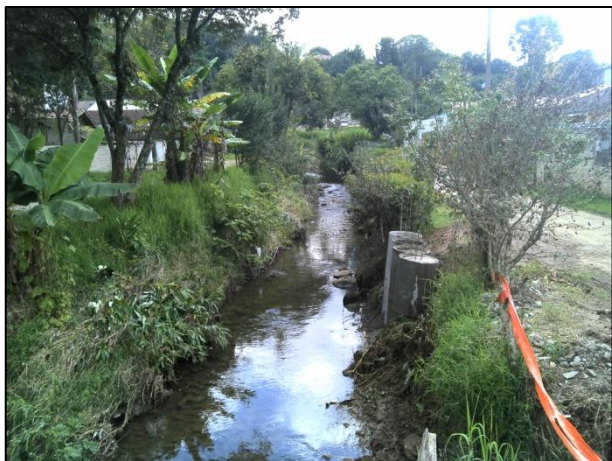
A vegetação no setor de risco (Fotografias 1 e 2) é representada por núcleos contínuos de médio e grande porte ao longo do curso do rio Cascatinha, tendo a sua área de preservação parcialmente preservada. Na porção leste da área de risco e no setor aditivo, a vegetação é predominantemente rasteira, apresentando indivíduos de médio e grande porte distribuídos isoladamente.

**Fotografia 1.** Vegetação de médio e grande porte parcialmente preservada ao longo do rio Cascatinha. (DSC00748).

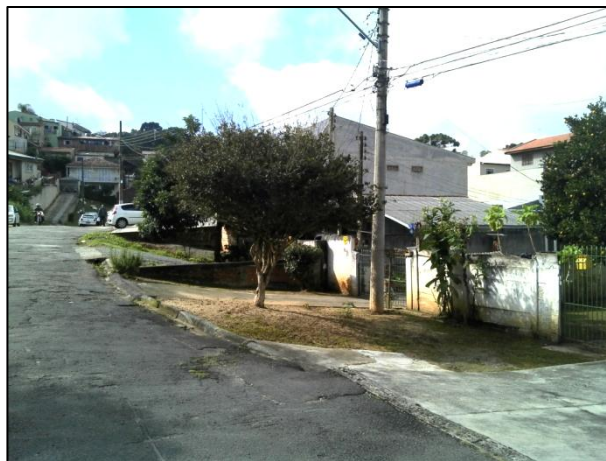
**Fotografia 2.** Porção leste do setor de risco com vegetação isolada de médio porte. (DSC00746).

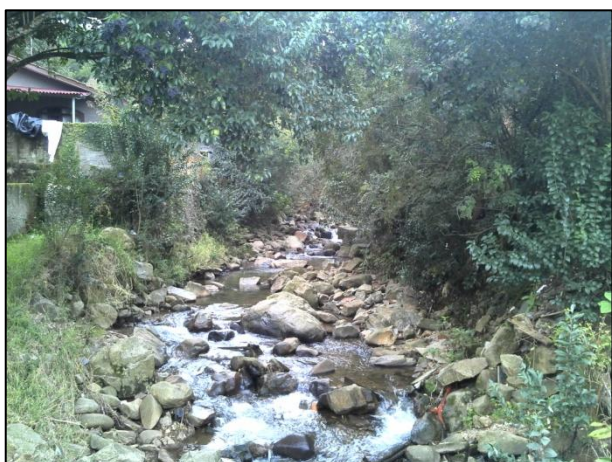
O rio Cascatinha ocorre na porção oeste da área avaliada e apresenta uma largura variando entre 1,5 a 3 m, com uma profundidade da lâmina de água de no máximo 0,3 m. O leito do rio é meandrante e o seu canal é preenchido por matações e seixos (Fotografias 3 e 4).

**Fotografia 3.** Rio Cascatinha na porção oeste do setor de risco. (DSC00744).

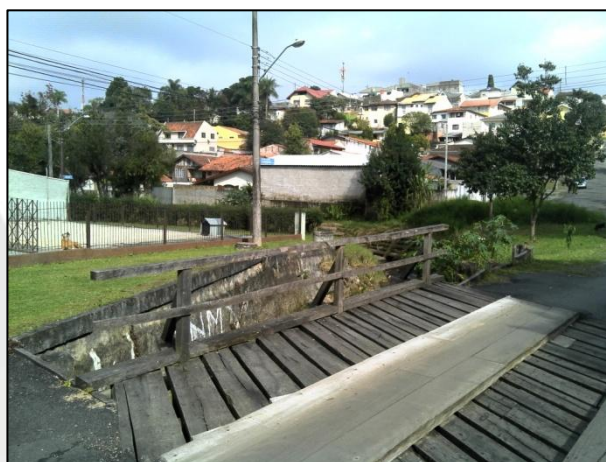
**Fotografia 4.** Ponte sobre o rio Cascatinha na Rua Cel. Carlos Vieira de Camargo. (DSC00745).

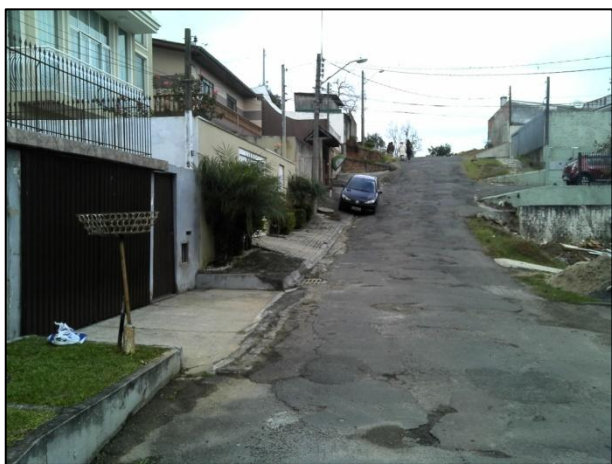
O setor avaliado, juntamente com sua porção aditiva, apresenta em torno de 20 residências e estima-se que nelas habitem aproximadamente 80 pessoas. As edificações são de médio a alto padrão construtivo (Fotografias 5 e 6).

**Fotografia 5.** Habitações de médio padrão. (DSC00741).

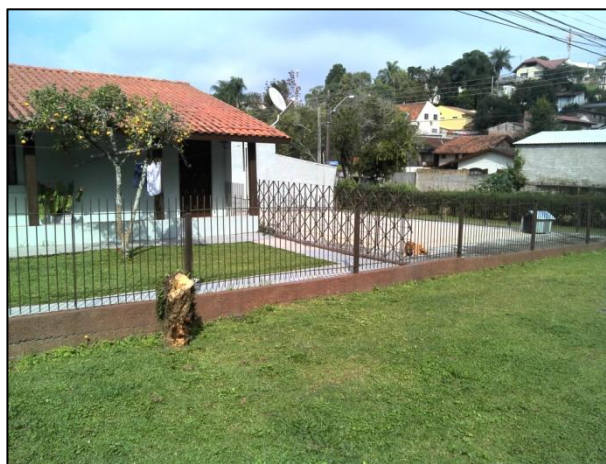
**Fotografia 6.** Habitação de médio padrão. (DSC00747).

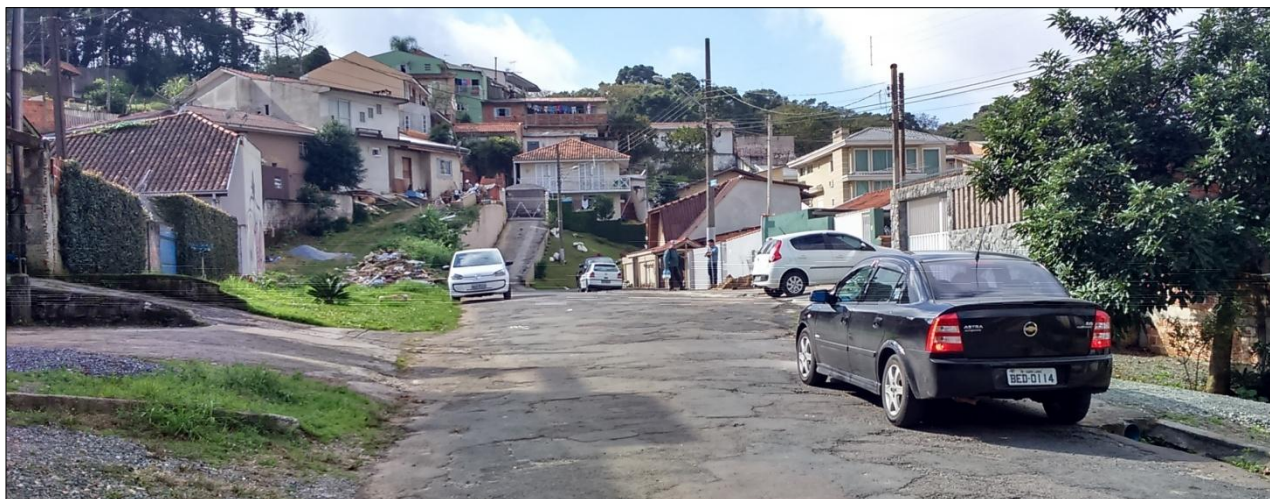
A região onde está situado o SR-61 e setor aditivo é servida por redes de energia elétrica, abastecimento de água e de esgoto. As ruas são pavimentadas com anti-pó e não possuem galerias de água pluviais (GAP) (Fotografia 7).

**Fotografia 7.** Rua Cel. Carlos Vieira de Camargo (DSC00747).

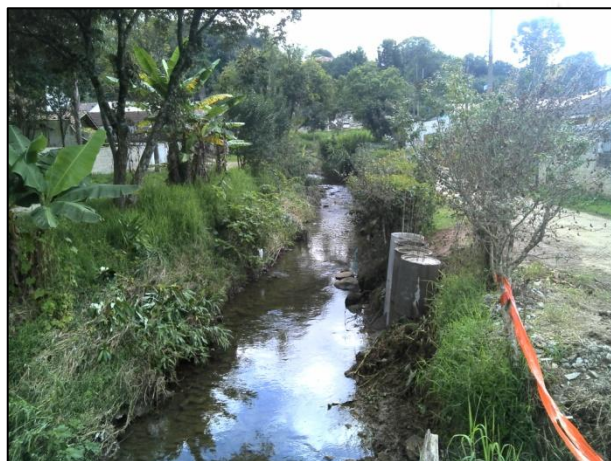
As feições de instabilidade verificadas na área de risco estão relacionadas ao solapamento basal nas margens do rio Cascatinha, notadamente no trecho em que ele flui retificado paralelamente à Rua Subtenente Antônio Pinto Portugal. Ao longo desse trecho foram realizadas obras de contenção nas margens do curso hídrico (Fotografias 8 e 9).

**Fotografia 8.** Obra de contenção na margens do rio Cascatinha (DSC00748).

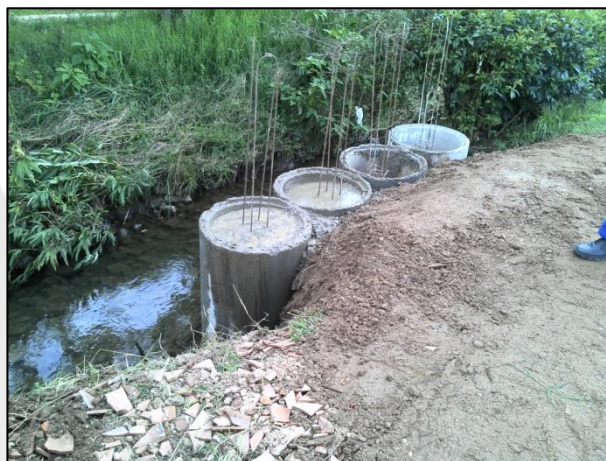
**Fotografia 9.** Detalhe da obra executada ao longo do curso hídrico (DSC00749).

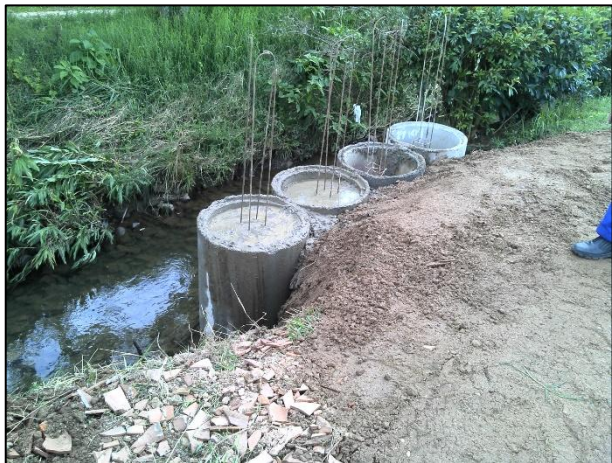
A área avaliada apresenta vulnerabilidade quanto a risco hidrológico a inundação e erosão/assoreamento de seu canal e riscos geológicos relacionados a processos erosivos das margens do córrego Fredolin e respectivo assoreamento em alguns trechos do seu leito (Fotografias 10 e 11).

**Fotografia 10.** Obras recentes de contenção de erosão em trecho da margem esquerda localizada no Setor Aditivo (DSC00749).

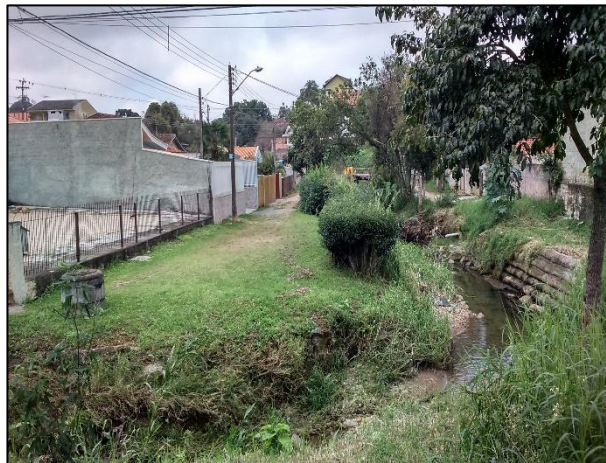
O setor de risco possui um histórico de eventos de inundação do rio Cascatinha, o qual atingiu nos últimos anos as residências situadas próximas as suas margens na porção oeste do setor. O último evento de inundação registrado ocorreu em 2010 e atingiu as residências localizadas na Rua Cel. Carlos Vieira de Camargo e Rua Subtenente Antônio Pinto Portugal.

**Fotografia 11.** Trecho do rio Cascatinha com histórico de inundação e respectivo assoreamento (DSC\_0011\_16).

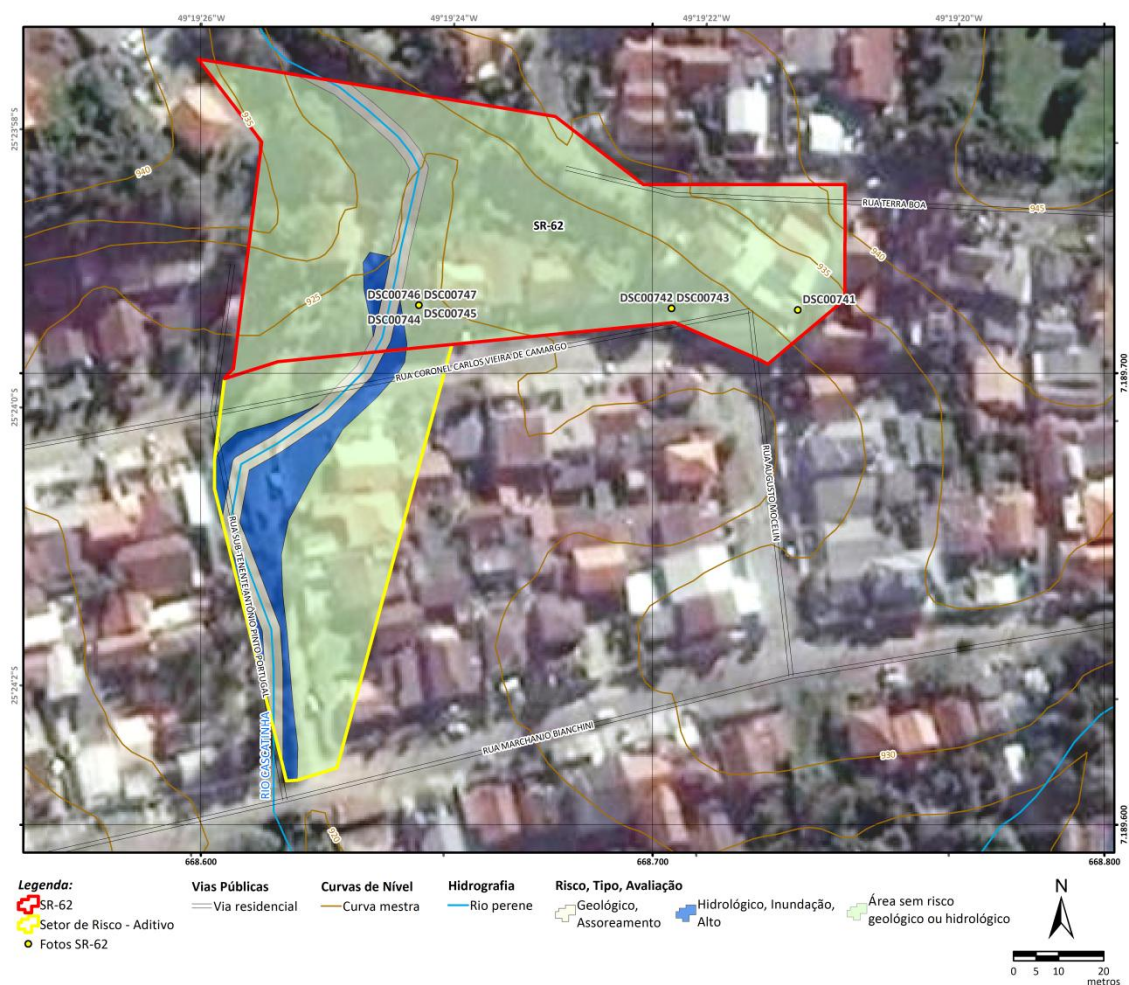
Figura 3. Subdivisão do SR-62 em função do risco geológico e hidrológico.

O SR-62 e respectivo setor aditivo possuem risco hidrológico a inundação, além de apresentar trechos com erosão/assoreamento do rio Cascatinha, conforme apresentado na Figura 3.

A partir dos critérios adotados para a avaliação da área de risco, os limites do setor de risco foram extrapolados em sua porção sul, haja vista que foi observado que a ocorrência de inundações e assoreamentos excede a demarcação original do setor.

A planta de situação apresentada na Figura 3 subdivide os setores com risco de inundação, o corpo hídrico passível de assoreamento e as áreas sem risco geológico ou hidrológico.
