**SETORIZAÇÃO DE RISCO**  
**SR-144**

**Secretaria do Estado do Meio Ambiente e Recursos Hídricos (SEMA)**

**Setor de Risco SR-144****Relatório Técnico, 13 páginas****Preparado para: Secretaria do Estado do Meio Ambiente e Recursos Hídricos (SEMA)****SUMÁRIO**

**SETOR DE RISCO 144**

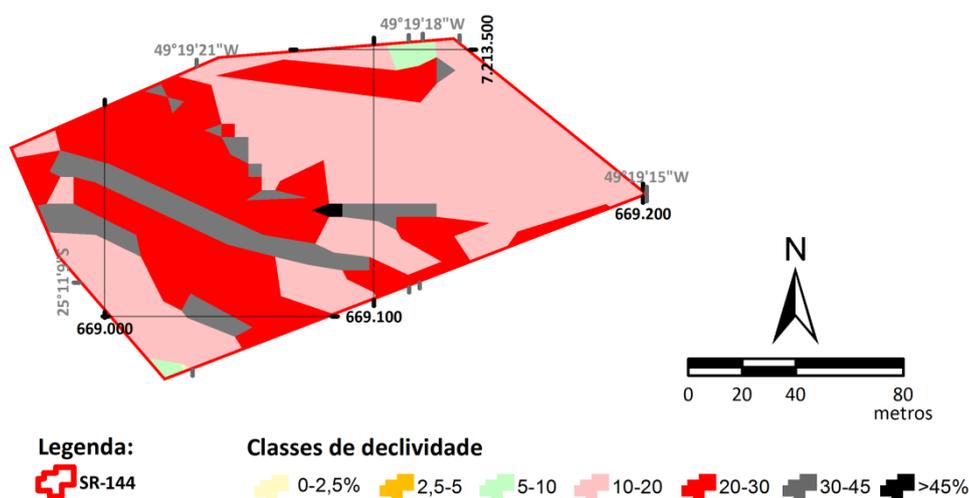
O setor de risco avaliado possui relevo fortemente ondulado em sua porção sudoeste, com declividade variando entre as classes 10 - 20% e 30 - 45%. O relevo, em direção a nordeste, passa a ser suavemente ondulado, com declividade de 10 – 20% (Fotografias 1 e 2). A distribuição das classes de declividade do setor avaliado são observadas na **Figura 2**.

**Figura 2.** Mapa de declividade do setor avaliado. Escala indicada. (FONTE: ITCG)

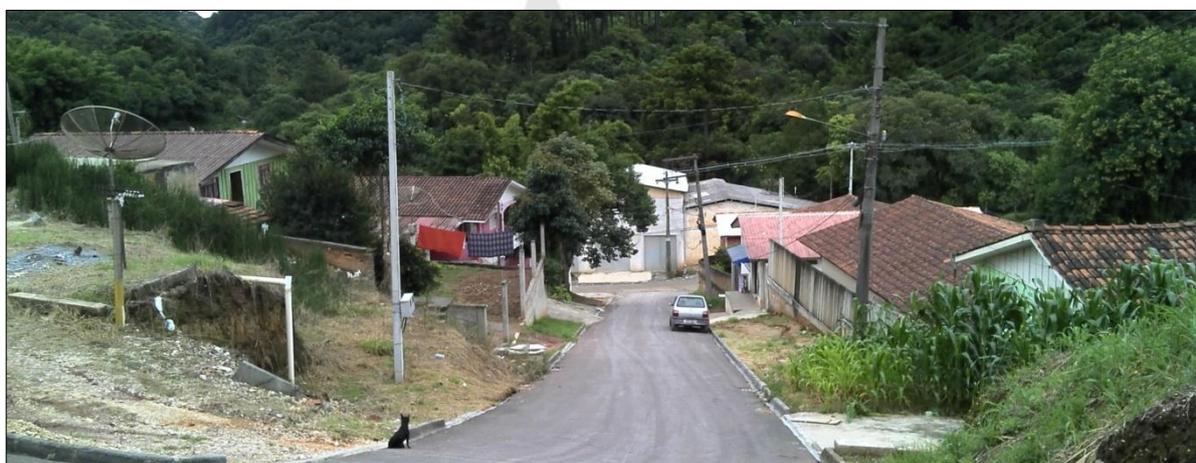
**Fotografia 1.** Relevo suavemente ondulado na porção do setor de risco visto a partir da Rua Padre Ribeiro (DSC01154).

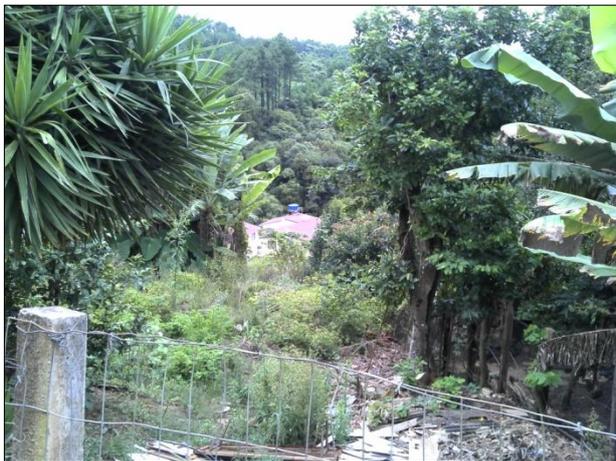
**Fotografia 2.** Vegetação rasteira e de médio porte no setor avaliado (DSC01156).

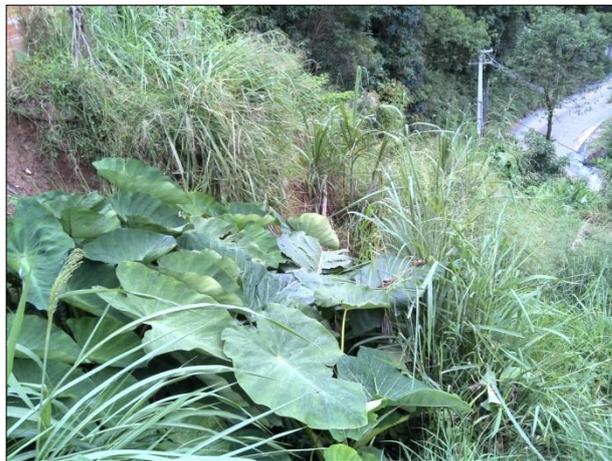
**Fotografia 3.** Vegetação rasteira no setor avaliado (DSC01168).

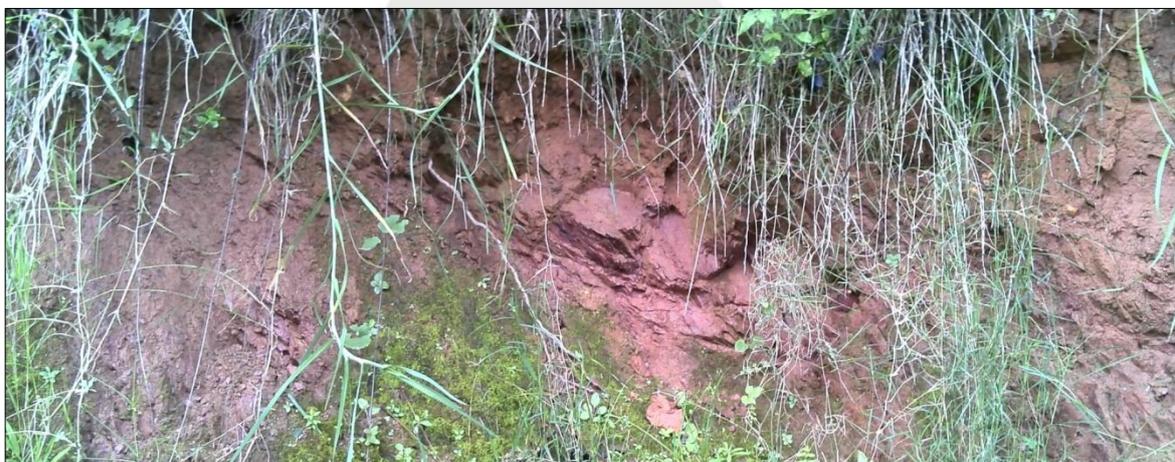
O substrato geológico do setor de risco é representado por rochas metassedimentares, as quais são observadas em afloramentos de rocha sã de filitos (Fotografia 4).

**Fotografia 5.** Afloramento de filito no setor de risco avaliado (DSC01165).

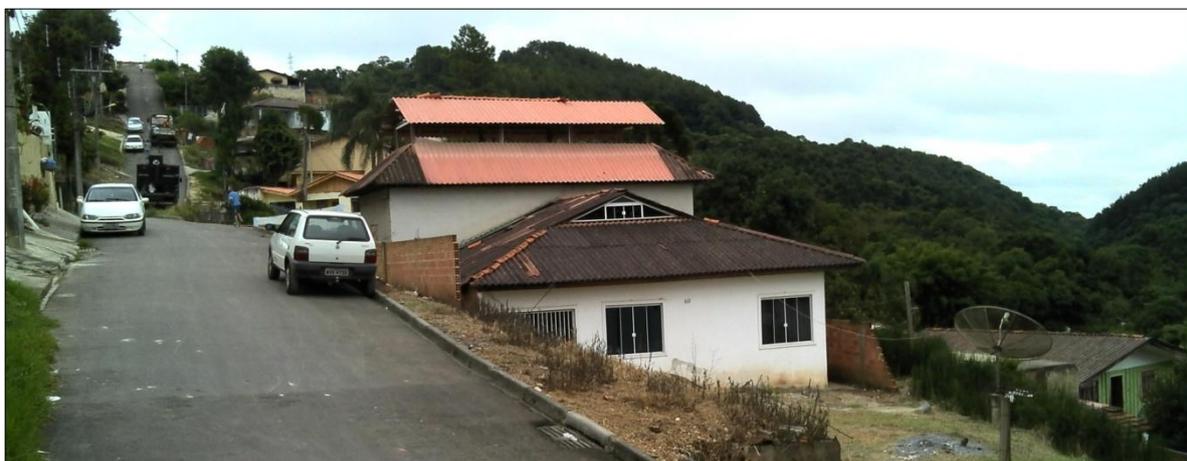
A localidade onde está situado o SR-144 é servida por rede de energia elétrica e abastecimento de água. A Rua Padre Ribeiro é pavimentada (Fotografia 6) e apresenta galeria de água pluvial (GAP). A Rua Quatro (Fotografia 9) é parcialmente pavimentada e não possui GAP e se torna intransitável em períodos de chuva intensa devido à sua situação precária associada às altas declividades de terreno existentes. De acordo com moradores o setor é atendido por rede de esgoto.

Fotografia 6. Rua Padre Ribeiro com pavimentação asfáltica e GAP (DSC01153).

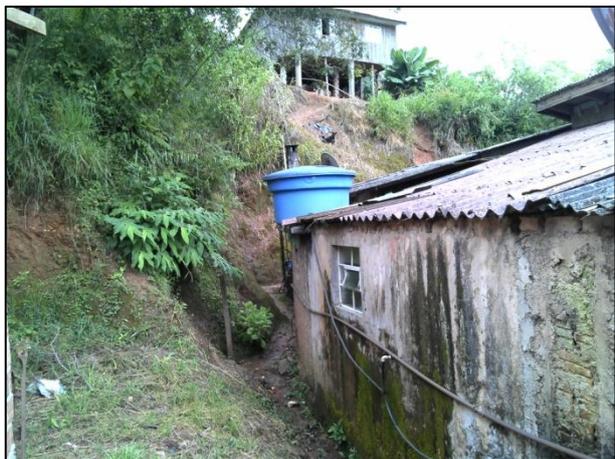
Na porção sudoeste do setor de risco, em que o relevo é fortemente ondulado, foram identificadas feições de instabilidade em decorrência da ocupação de áreas de forma desordenada, as quais ocorreram a partir de obras de engenharia precárias, de cortes subverticais e nivelamento de terrenos (Fotografias 7 e 8).

**Fotografia 7.** Corte subvertical de talude para a ocupação residencial na porção sudoeste do setor de risco (DSC01164).

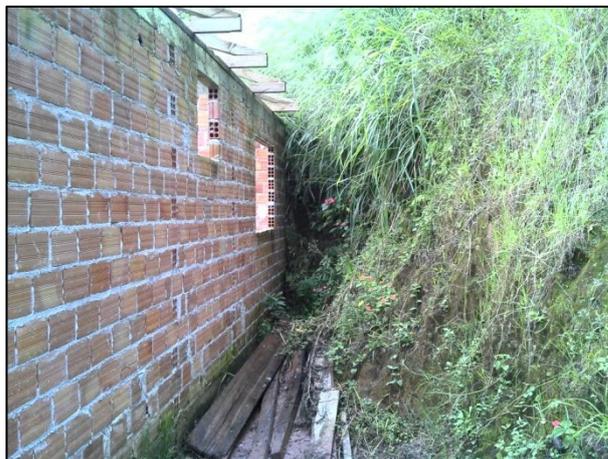
**Fotografia 8.** Corte subvertical de talude para a ocupação residencial (DSC01166).

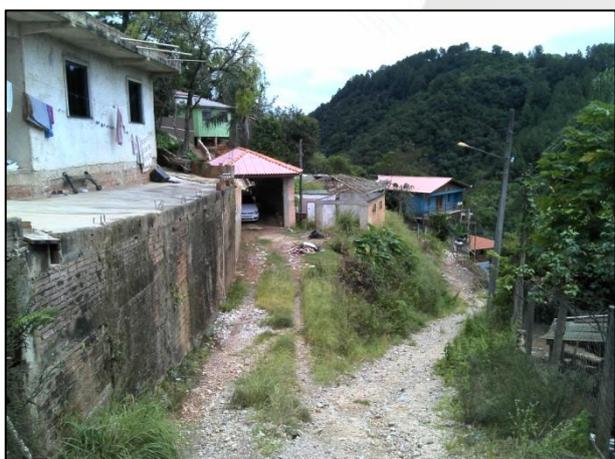
O setor avaliado não possui histórico de acidentes relacionados a movimentos gravitacionais de massa (MGM's). Contudo, de acordo com moradores, o setor avaliado possui eventos relacionados a riscos hidrológicos por enxurradas, os quais atingem as residências localizadas na Rua Quatro (Fotografias 9 e 10). As enxurradas ocorriam também na Rua Padre Ribeiro, entretanto, após a pavimentação asfáltica e a instalação de GAP, não houve novos eventos.

**Fotografia 9.** Rua Quatro, local em que ocorrem eventos frequentes de enxurradas no setor de risco avaliado (DSC01163).

A área avaliada apresenta vulnerabilidade quanto a riscos geológicos de movimentação gravitacional de massa (MGM) devido às ocupações em cortes de terreno na porção sudoeste do setor de risco. Na Rua Quatro, na porção central do setor, há vulnerabilidade quanto a risco hidrológico por enxurrada devido à ausência de GAP e pelo relevo fortemente ondulado do terreno.

O setor apresenta risco a eventos hidrológicos devido à ocorrência de enxurradas na Rua Quatro. De acordo com o IPT (Instituto de Pesquisa Tecnológica), o risco do SR pode ser classificado como **ALTO**, conforme observado na **Tabela 5**.

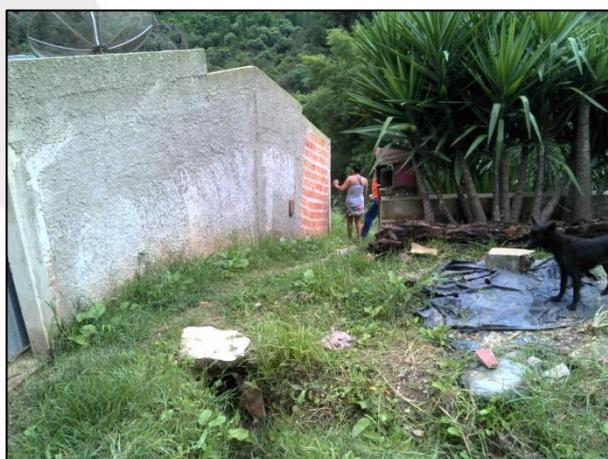
**Fotografia 10.** Local de escoamento da enxurradas em direção a porção norte da área avaliada (DSC01167).

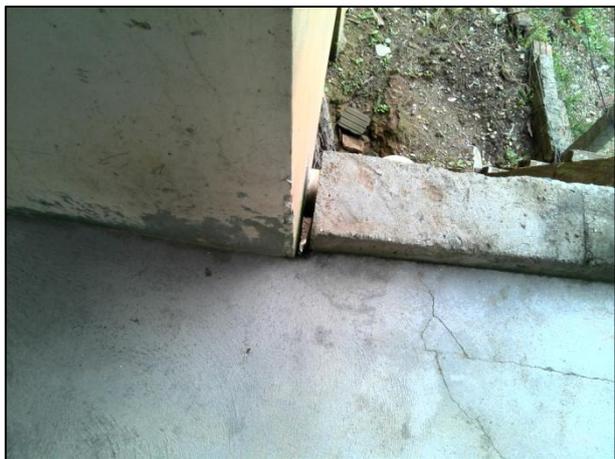
Além das enxurradas, segundo os residentes do setor, as casas são frequentemente atingidas por vibrações provenientes da atividade mineraria do entorno, cujos abalos superficiais causam problemas estruturais nas edificações como paredes rachadas, pisos desnivelados e quebrados, além de janelas e portas emperradas (Fotografias 11 e 12).

**Fotografia 11.** Desnívelamento do piso (DSC01162).

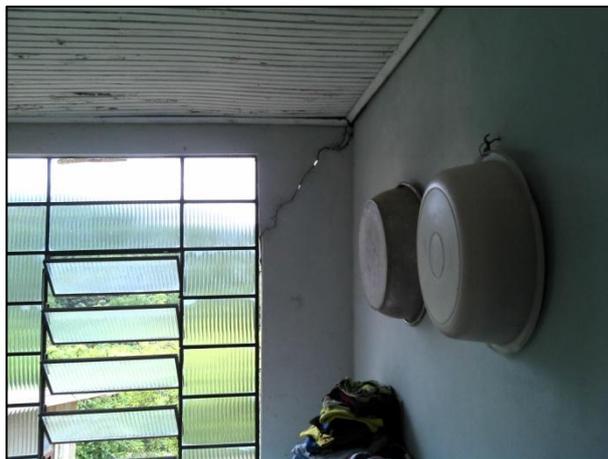
**Fotografia 12.** Paredes rachadas no interior do imóvel atingido por vibrações (DSC01160).

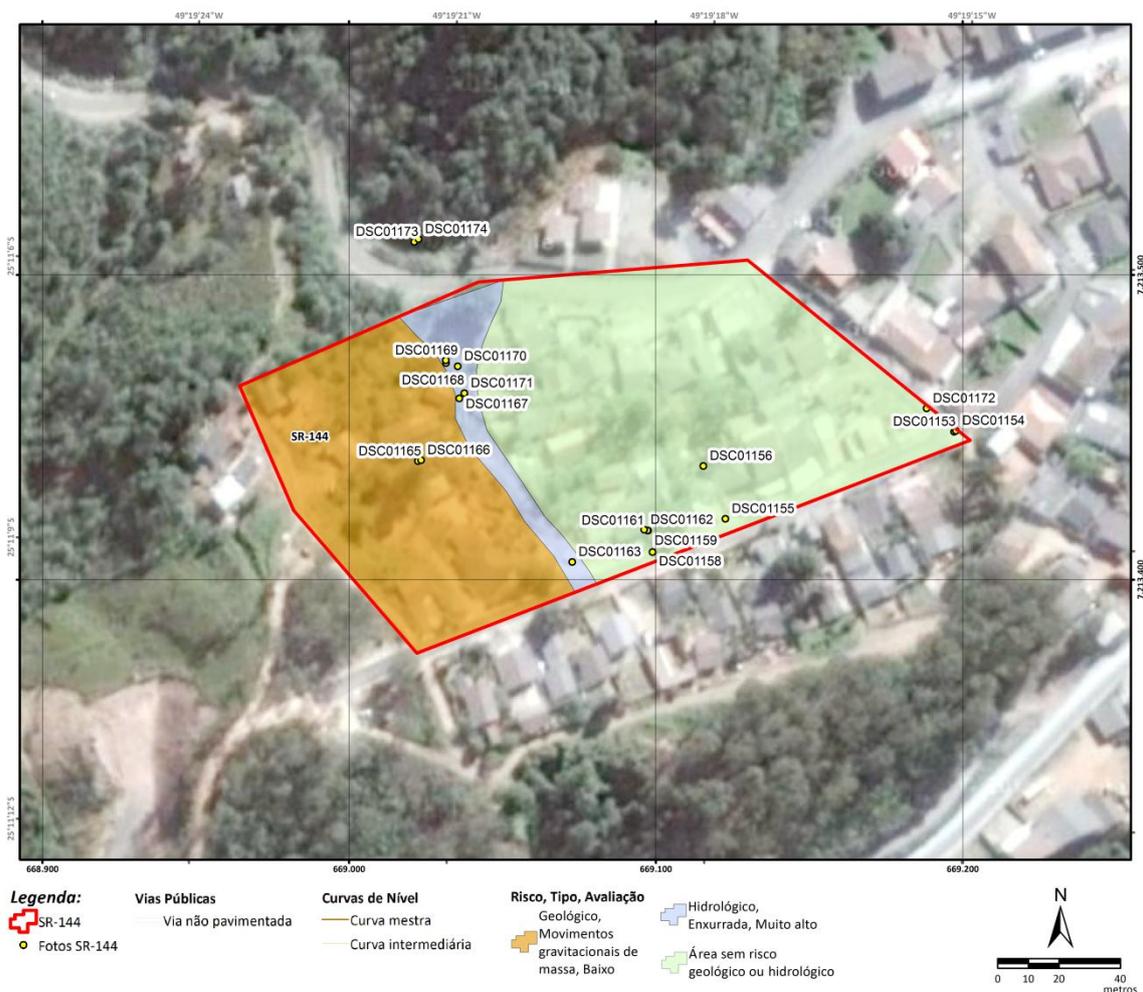
O setor avaliado possui risco geológico a movimentos gravitacionais de massa (MGM) e risco hidrológico relacionado a enxurradas. A delimitação dos eventos de riscos existentes no setor são observadas na **Figura 3**.

Figura 3. Subdivisão do SR-144 em função do risco geológico e hidrológico.

A planta de situação apresentada na **Figura 3** subdivide os setores com risco geológico de movimento gravitacional de massa ao longo de suas vertentes, os locais atingidos por enxurradas e as áreas sem risco geológico ou hidrológico.

**Portanto, conclui-se que o SR-144 apresenta evidentes feições de suscetibilidade, instabilidade e vulnerabilidade de terreno, que com base na classificação proposta, o mesmo possui sua avaliação de risco a MGM como BAIXA. Enquanto, em relação a riscos hidrológicos por enxurradas, o setor de risco apresenta de acordo com a classificação adotada, um risco MUITO ALTO.**
