SETORIZAÇÃO DE RISCO
SR-147

Secretaria do Estado do Meio Ambiente e Recursos Hídricos (SEMA)

2018

Setor de Risco SR-147**Relatório Técnico, 18 páginas****Preparado para: Secretaria do Estado do Meio Ambiente e Recursos Hídricos (SEMA)****SUMÁRIO**

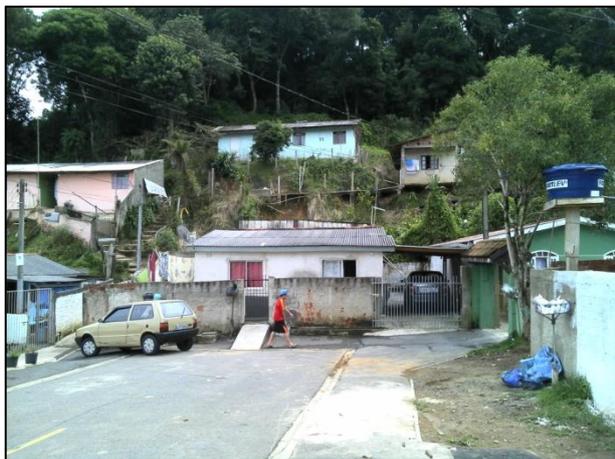
Fotografia 1. Relevo fortemente ondulado no limite norte da área avaliada a partir da Rua Santa Maria do Iguaçú (DSC01181).

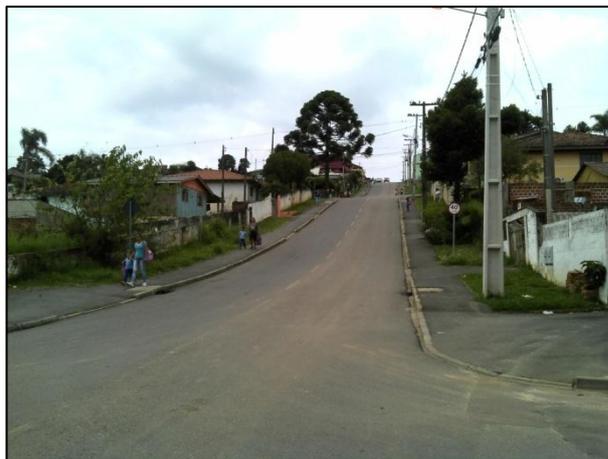
Fotografia 2. Relevo fortemente ondulado a partir da Rua Said Jorge (DSC01199).

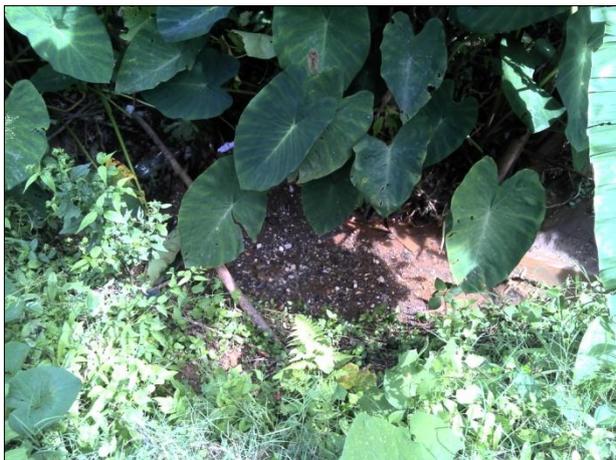
Fotografia 7. Córrego existente na porção norte do setor de risco (DSC01162).

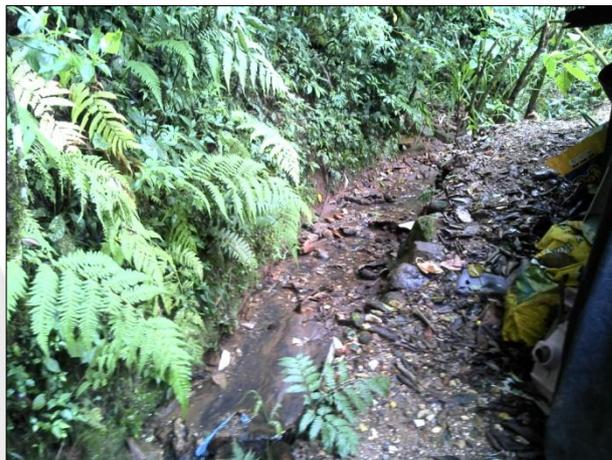
Fotografia 8. Leito do curso hídrico existente no setor de risco com largura de até 1 m e profundidade de até 0,2 m (DSC01169).

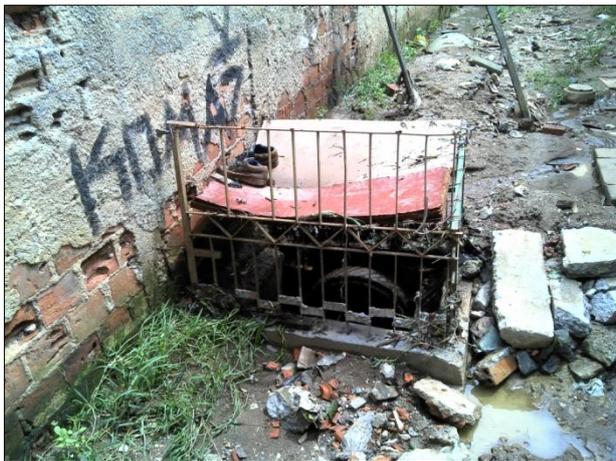
O córrego foi parcialmente canalizado de forma precária por moradores a partir da Rua Bom Jesus, e segue canalizado até desaguar no rio Cachoerinha na porção oeste do setor de risco (Fotografias 9 a 12).

Fotografia 9. Curso d'água na porção nordeste do setor seguindo entre as residências (DSC01186).

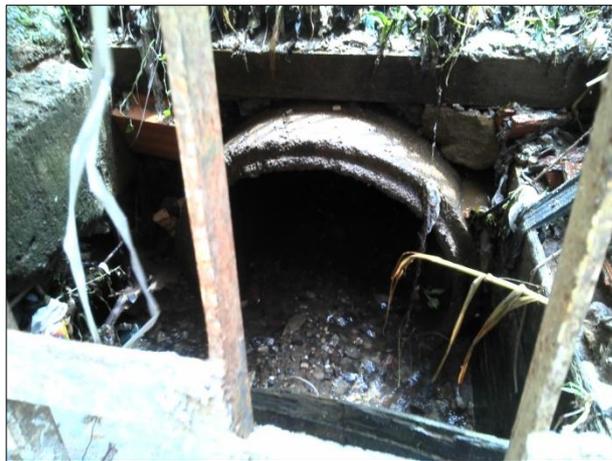
Fotografia 10. Curso d'água canalizado na porção sudeste da área. (DSC01185).

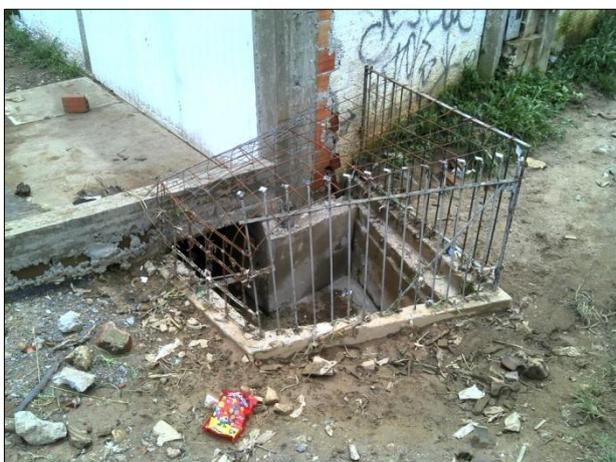
Fotografia 11. Curso d'água na porção nordeste do setor seguindo entre as residências (DSC01187).

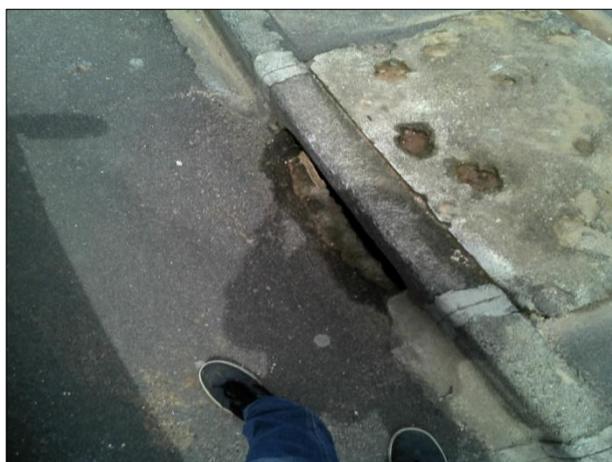
Fotografia 12. Curso d'água canalizado na porção sudeste da área. (DSC01192).

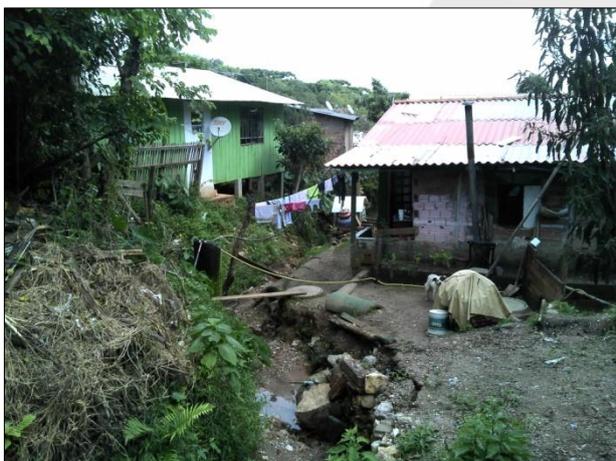
Fotografia 13. Curso d'água intermitente parcialmente canalizado no setor aditivo (DSC01209).

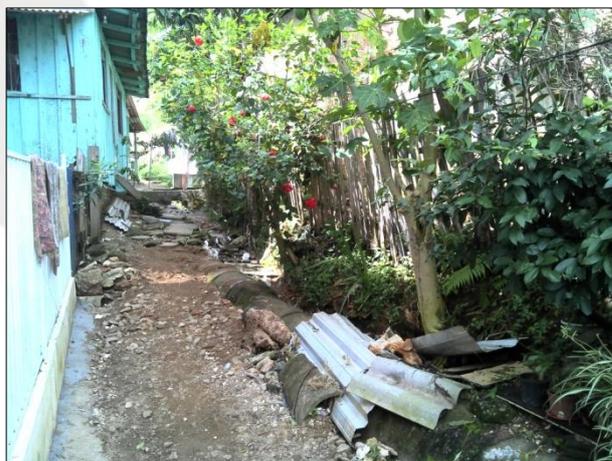
Fotografia 14. Curso d'água canalizado no setor aditivo (DSC01204).

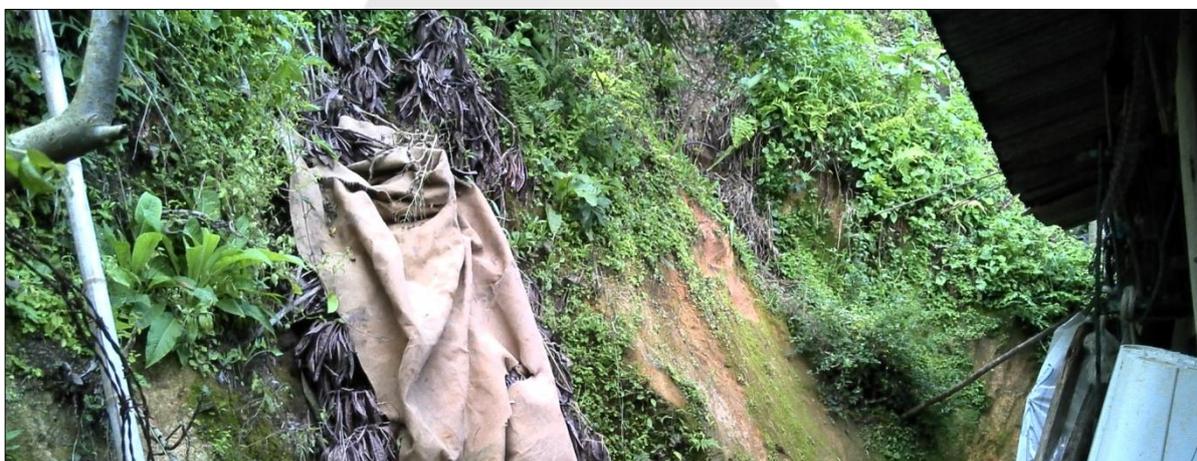
Foram identificados nas vertentes dos taludes recortados no setor de risco, exposições do embasamento cristalino intemperizado, portanto, o substrato rochoso local é representado pelo saprolito do embasamento (Fotografia 17).

Fotografia 17. Embasamento cristalino em corte de talude no setor aditivo (DSC01211).

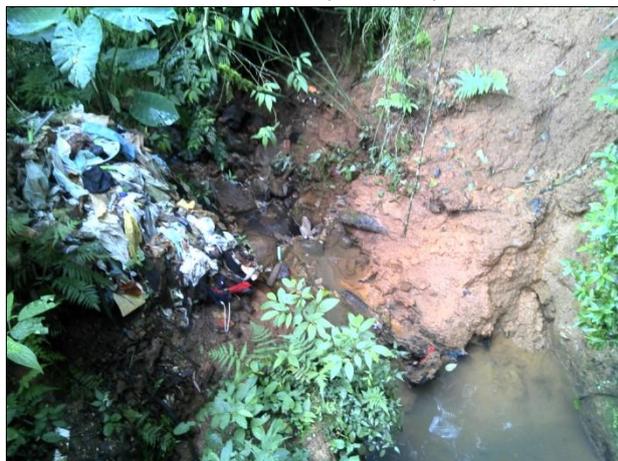
A localidade onde está situado o SR-147 é servida por rede de energia elétrica e abastecimento de água. As ruas são pavimentadas (Fotografias 20 e 21) e possuem galeria de água pluvial (GAP). Contudo, se verifica que no setor a rede de esgoto serve parcialmente as residências existentes no Jd. O Bom Pastor, os domicílios que não são atendidos pela rede de esgoto despejam seus efluentes domésticos diretamente nos corpos hídricos. Ao longo dos cursos há o acúmulo de resíduos diversos ao longo de toda a drenagem e no entorno das casas próximas o que reflete as precárias condições sanitárias das habitações existentes nesses locais (Fotografia 22 e 23).

Fotografia 22. Curso hídrico na porção norte da área avaliada com resíduos diversos depositados ao longo de seu canal e margens (DSC01167).

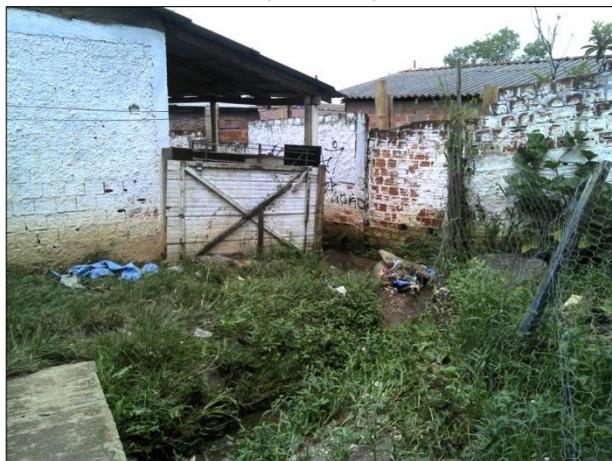
Fotografia 23. Curso hídrico perene do setor de risco com diversos de origem diversa depositados em seu canal e margens (DSC01180).

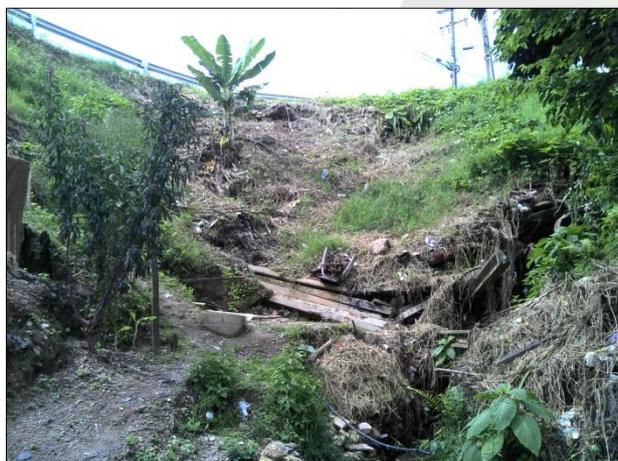
No setor aditivo do SR-147, que inicia entre as ruas Said Jorge e Guarapuava, há feições de instabilidade nas vertentes do fundo de vale que se encontram próximas a residências no setor (Fotografias 24 a 27).

Fotografia 24. Vertentes do fundo de vale com feições de instabilidade entre as ruas Said Jorge e Guarapuava (DSC01207).

As vertentes dos vales encaixados do setor aditivo possuem risco geológico **ALTO** de movimento gravitacional de massa (MGM). As **Tabelas 1, 2 e 3** demonstram como foi realizada a classificação de risco quanto aos parâmetros de suscetibilidade, instabilidade e vulnerabilidade dentro desta porção do setor. Em **negrito** a avaliação feita para cada parâmetro dentro do setor.

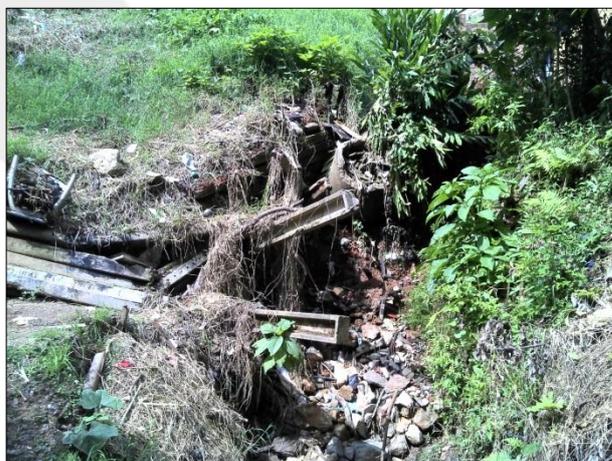
Fotografia 25. Detalhe para a vertente na cabeceira do fundo de vale (DSC01208).

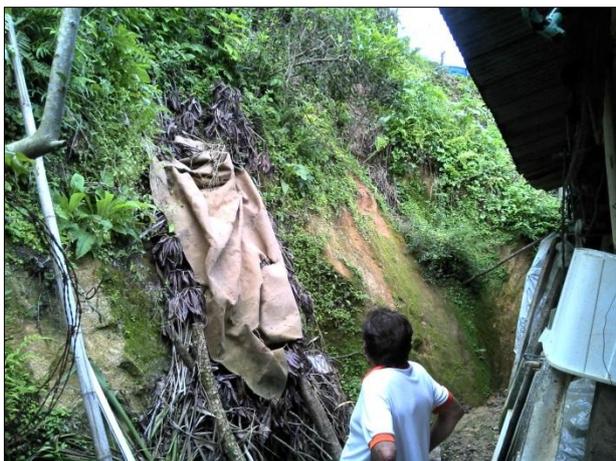
Fotografia 26. Feições de instabilidade na vertente próxima a residências no setor aditivo (DSC01211).

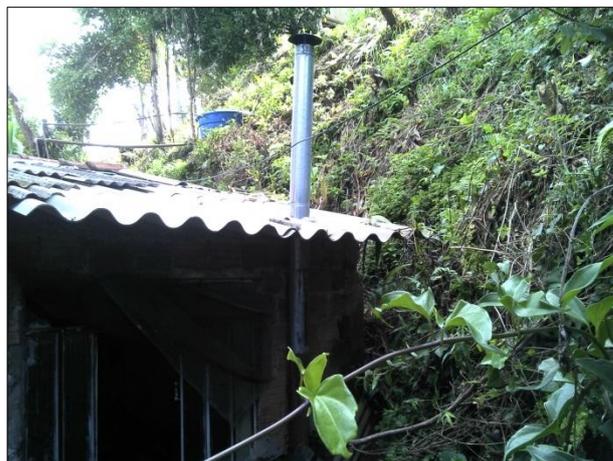
Fotografia 27. Feições de instabilidade na vertente próxima a residências no setor aditivo (DSC01212).

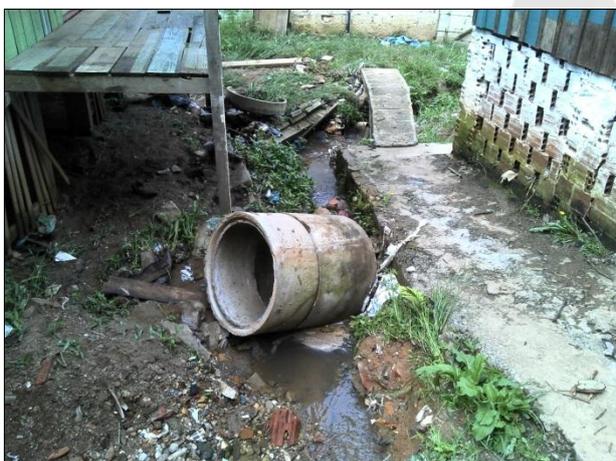
No setor de risco avaliado, segundo os moradores, ocorrem eventos frequentes de enxurradas que atingem diversas residências. As enxurradas seguem pelo leito dos córregos situados no setor de risco e setor de risco aditivo, e quando atingem as porções dos cursos hídricos que se encontram canalizadas, acabam assoreando as tubulações pela mobilização de resíduos de origem diversa e a água passa a fluir sobre as tubulações e ruas (Fotografias 28 a 30). Para mitigar os danos causados pelas enxurradas quando elas atingem as ruas, os moradores constroem “barreiras” em suas calçadas e tampam a frente de seus portões (Fotografias 31 a 33).

Fotografia 28. Manilhas arrancadas pela última enxurrada (DSC01179).

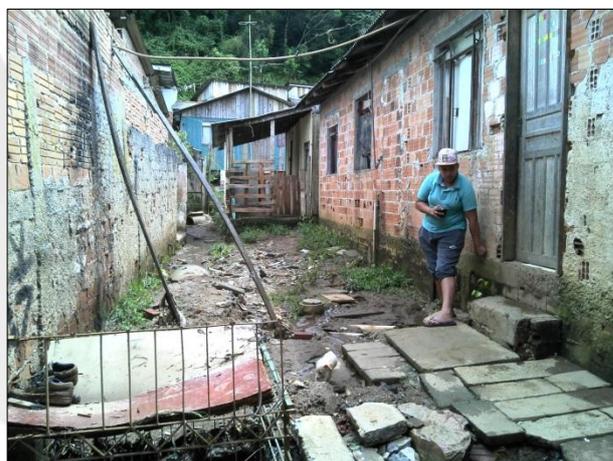
Fotografia 29. Local atingido pelas enxurradas e a manilha do córrego cercada com grade para evitar o seu assoreamento por resíduos diversos (DSC01183).

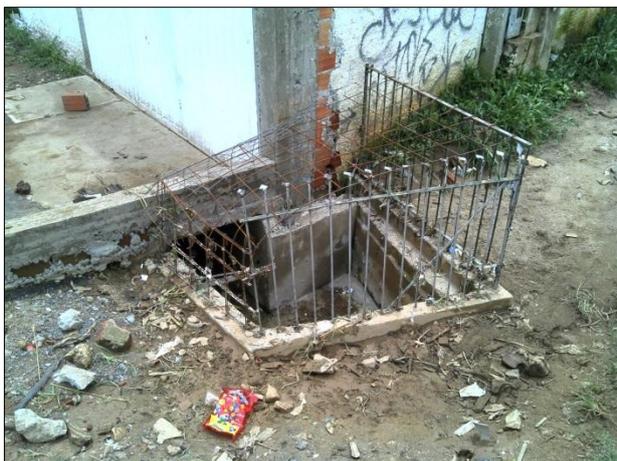
Fotografia 30. Cerca de grande na manilha do córrego situado na porção norte do setor de risco na Rua Santa Maria do Ivaçu (DSC01187).

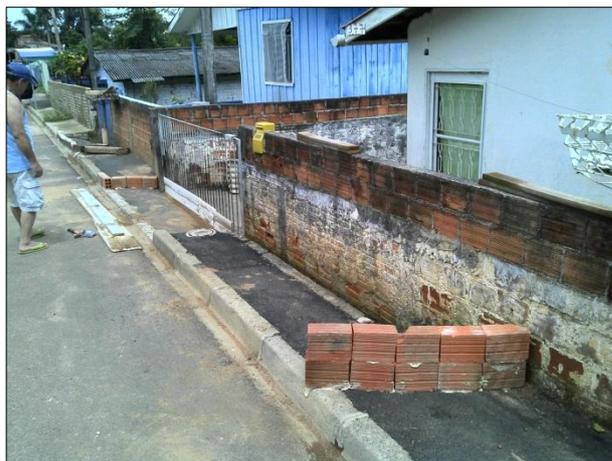
Fotografia 31. Obras de contenção realizadas por moradores para mitigar os danos causados pelos eventos frequentes de enxurradas na Rua Siqueira Campos (DSC01189).

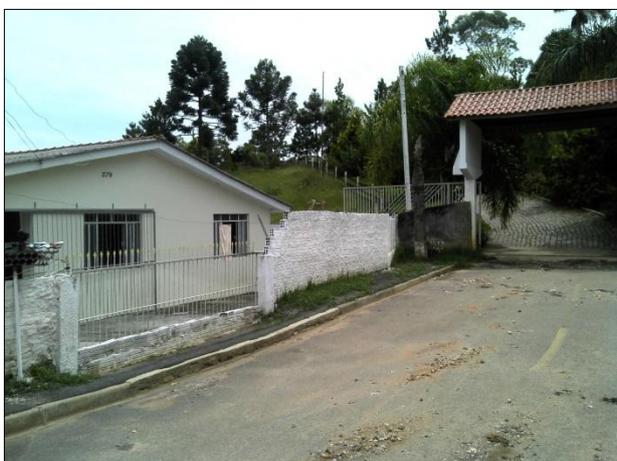
Fotografia 32. Residência com uma barreira de contenção em sua entrada (DSC01187).

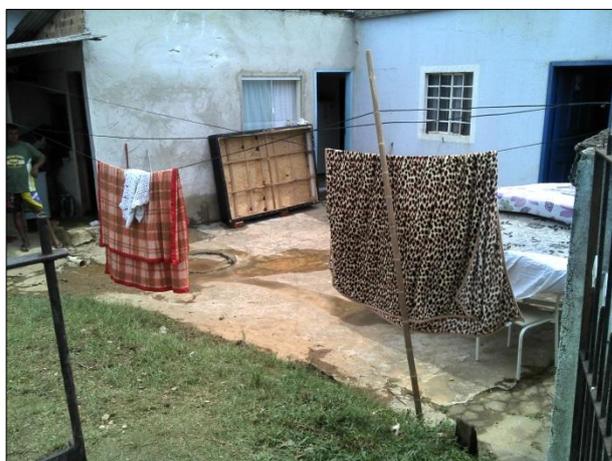
Fotografia 33. Residência atingida pela última enxurrada ocorrida no dia 14/03 (DSC01189).

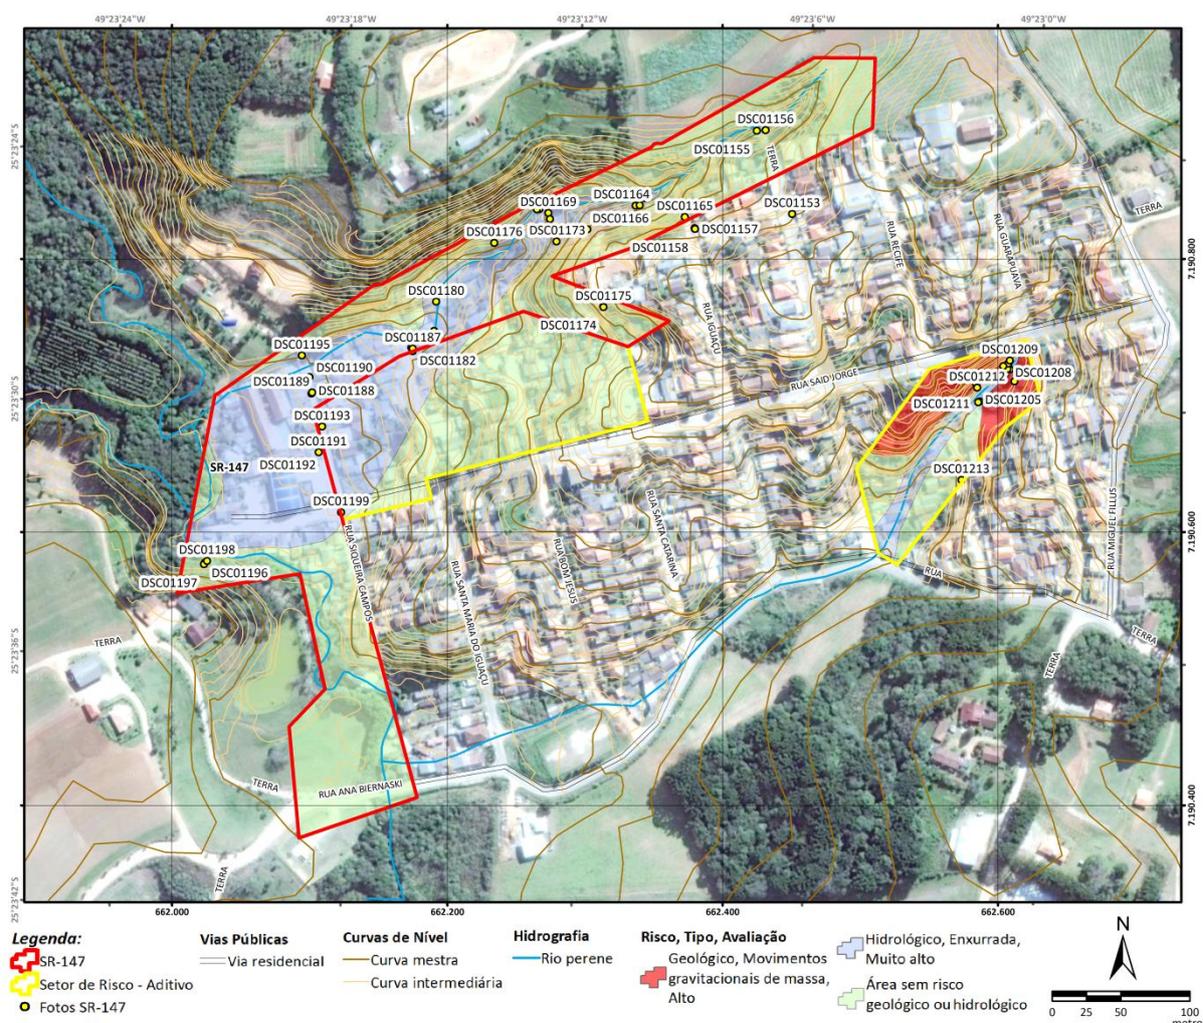
Figura 3. Subdivisão do SR-145 em função do risco geológico e hidrológico.

No setor de risco foram delimitados os locais atingidos por enxurradas ao longo do curso hídrico localizado na porção norte do setor.

O setor de risco aditivo apresenta risco geológico de movimento gravitacional de massa (MGM), devido à configuração geomorfológica do terreno associado às ocupações em áreas com declividade acentuada, além de apresentar enxurradas ao longo do canal do seu curso d'água temporário.

A planta de situação apresentada na **Figura 3** subdivide os setores com risco geológico de movimento gravitacional de massa ao longo de suas vertentes e delimita as áreas com risco hidrológico de enxurradas.

Portanto, conclui-se que o SR-147 apresenta evidentes feições de suscetibilidade, instabilidade e vulnerabilidade de terreno, e, com base na classificação proposta, possui ALTO risco de movimentos gravitacionais de massa em suas vertentes. Com relação a riscos hidrológicos a enxurradas, o setor de risco apresenta de acordo com a classificação adotada um risco MUITO ALTO a ocorrências desses eventos.
