SETORIZAÇÃO DE RISCO
SR-4

Secretaria do Estado do Meio Ambiente e Recursos Hídricos (SEMA)

Setor de Risco 4

Jardim Santa Rita de Cassia - Almirante Tamandaré - Paraná

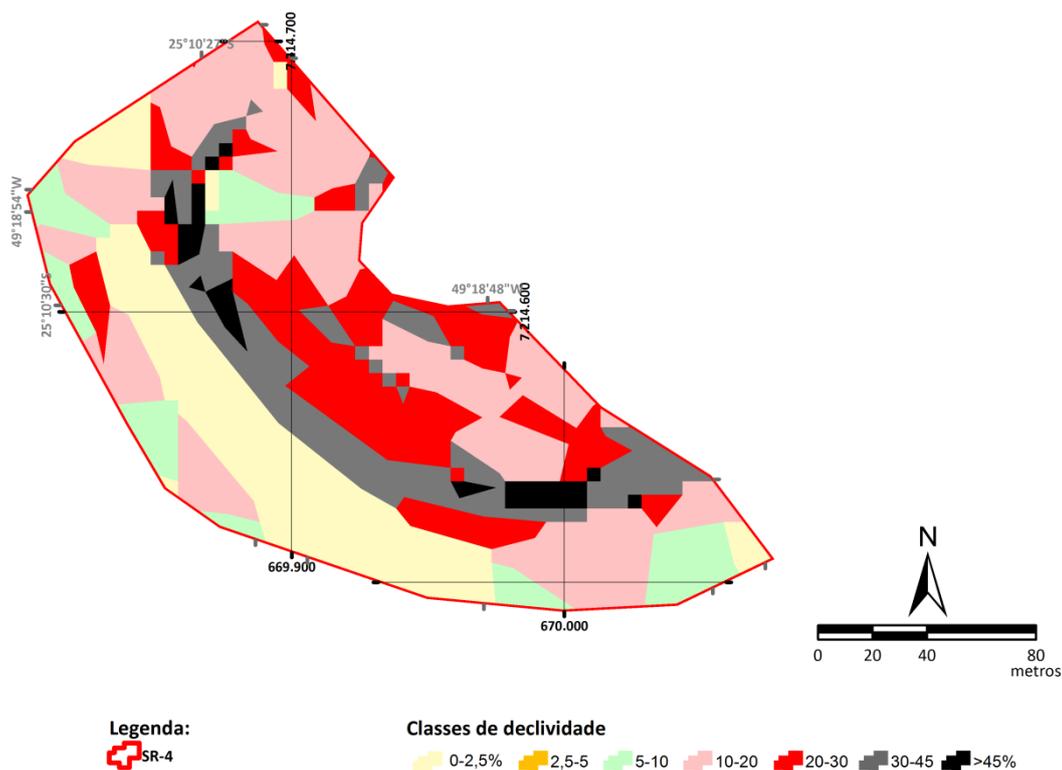
Figura 2. Mapa de declividade do setor avaliado. Escala indicada. (FONTE: ITCG)

O setor de risco SR-4 é constituído pela meia encosta do morro (Fotografia 1) e o seu fundo de vale (Fotografia 2) o qual apresenta uma cabeceira de drenagem que dá início a um curso d'água. O relevo da meia encosta possui declividade acentuada (**Figura 2**).

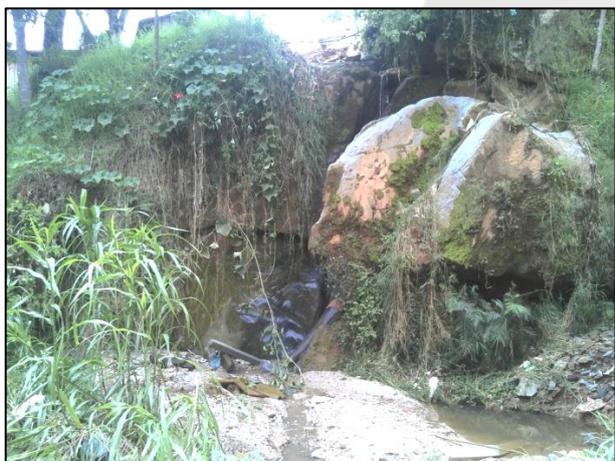
Na porção noroeste do setor de risco avaliado há uma cabeceira de drenagem (Fotografia 4), cuja nascente da origem a um curso d'água que segue no sentido NW-SE. O curso de água (Fotografia 5) apresenta largura variando entre 0,3 a 0,5 m, com uma profundidade da lâmina de água de no máximo 0,3 m. O leito do rio é retilíneo e suas margens são compostas por áreas de várzeas estreitas, encaixadas em seu fundo de vale. O cursos d'água encontram-se num contínuo processo de assoreamento de seu canal por sedimentos proveniente do solapamento basal de suas margens e por materiais diversos, principalmente lixos e entulhos.

Fotografia 4. Nascente da cabeceira de drenagem existente na porção noroeste do SR. (DSC00430).

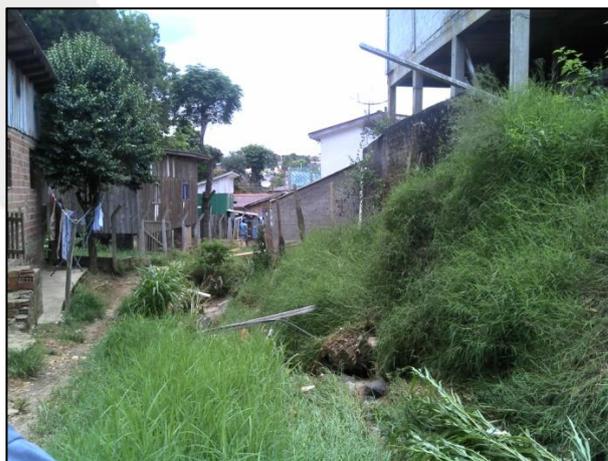
Fotografia 5. Curso de água existente no interior do SR com materiais diversos depositados ao longo de seu canal. (DSC00431).

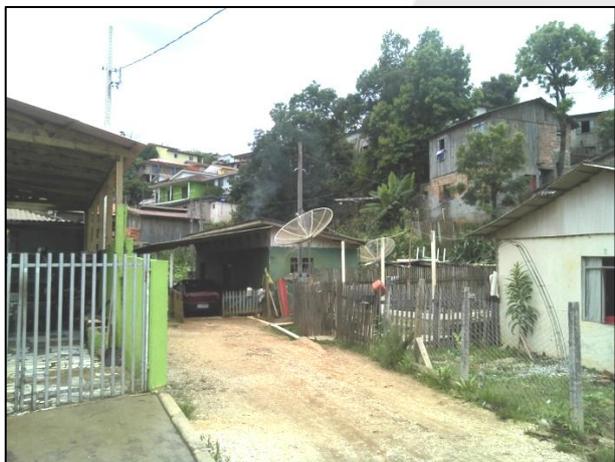
No setor avaliado habitam aproximadamente 364 pessoas, tendo em torno de 87 residências, as quais são predominantemente de médio padrão nas ombreiras, enquanto na meia encosta e no fundo de vale há o predomínio de construções de baixo padrão construtivo (Fotografias 8 e 9).

Fotografia 8. Edificações de médio a baixo padrão construtivo na SR. (DSC00436).

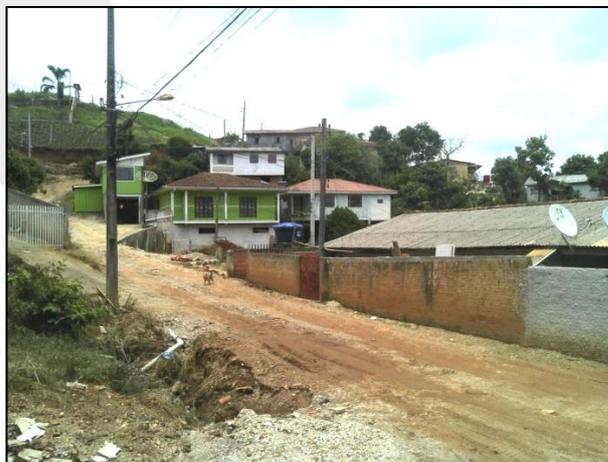
Fotografia 9. Edificações de médio padrão construtivo nas ombreiras do setor de risco na Rua João Alves com a Rua Eurídes Maltaca (DSC00405).

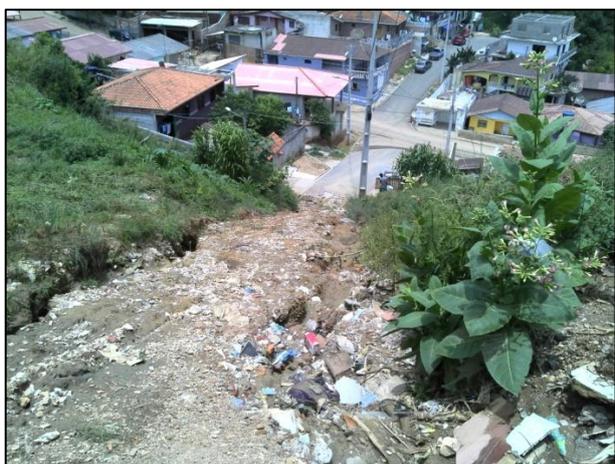
A localidade onde se situa o SR-4 é servida por rede de energia elétrica e abastecimento de água. As ruas existentes e demais acessos não são pavimentados com asfalto (Fotografias 10 e 11), com exceção da Rua Antônio Elias, a qual se encontra pavimentada. No setor não há galerias de água pluviais (GAP), tampouco rede de esgoto.

Fotografia 10. Rua Eurídes Maltaca, não pavimentada (DSC00413).

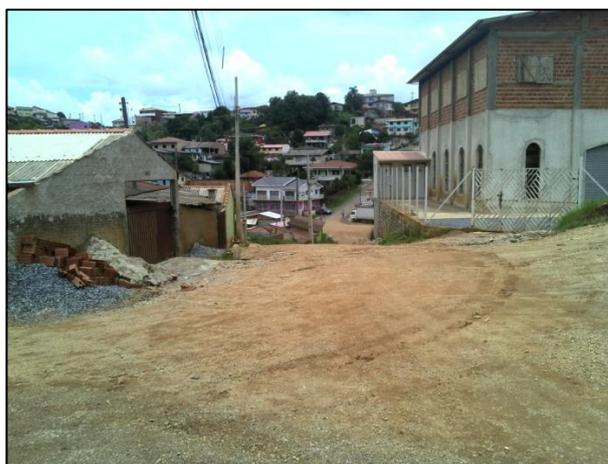
Fotografia 11. Rua João Alves, não pavimentada (DSC00404).

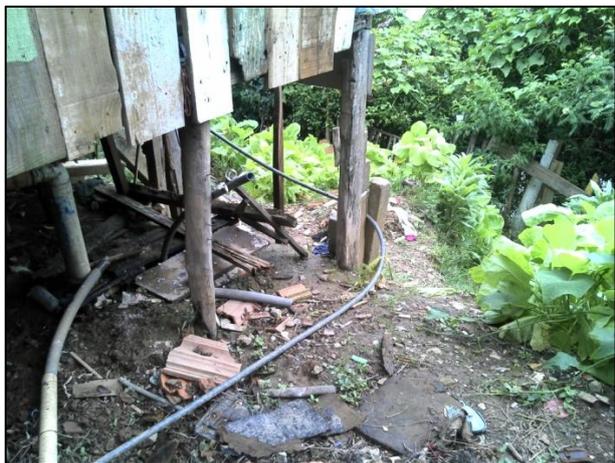
Na porção centro-sul da área avaliada há registros de eventos de movimentos gravitacionais de massa, sendo ainda observados nesse local a existência de feições de instabilidade, dada pela presença de edificações de baixo padrão e cercas, com inclinação acentuada em direção ao plano de mergulho da vertente (Fotografia 12).

Fotografia 12: Edificação com fundações desniveladas e cerca inclinada. (DSC00421).

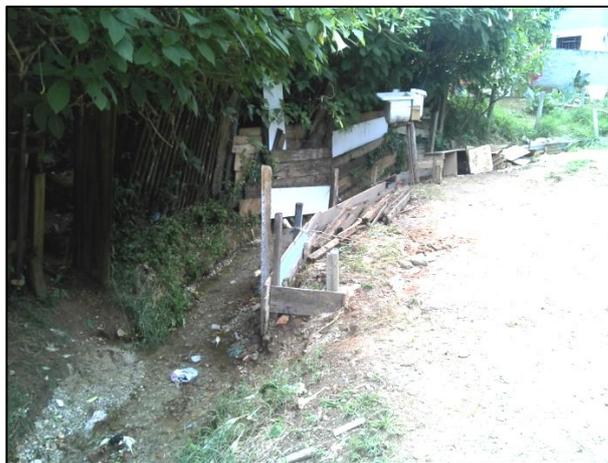
O canal do curso d'água que secciona a área avaliada no sentido NW-SE apresenta feições de solapamento basal de suas margens pela ação da dinâmica natural do córrego. O solapamento basal das margens está sendo contido ou mitigado, pelo emprego de barreiras de contenção (Fotografia 13).

Fotografia 13: Barreira de contenção do solapamento basal das margens do curso de água existente no SR (DSC00426).

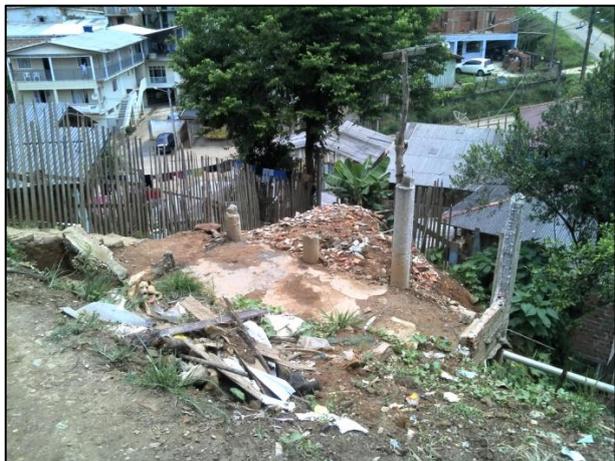
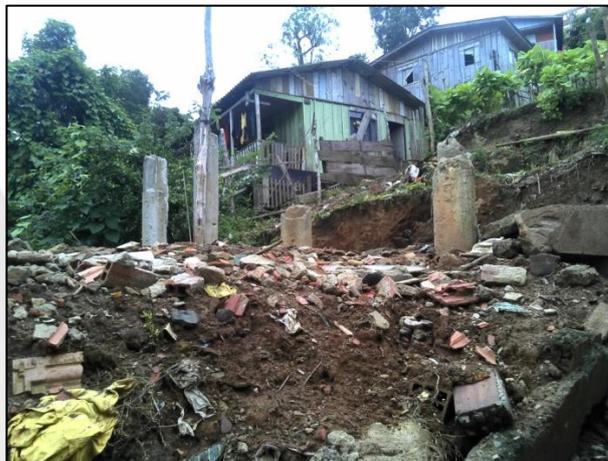
De acordo com moradores entrevistados, o setor avaliado de teve seu último registro de evento de movimento gravitacional de massa com danos estruturais há cerca de 2 anos. Esse episódio ocorreu na meia encosta da porção centro-sul do setor de risco. No local houve o desmoronamento de uma residência (Fotografias 14 e 15).

Fotografia 14. Obra de engenharia para estabilização de taludes. (DSC00425).

Fotografia 15. Obra de engenharia para estabilização de taludes (DSC00419).

A área avaliada apresenta vulnerabilidade quanto a riscos geológicos de movimentação gravitacional de massa devido às ocupações nas ombreiras em encostas íngremes (Fotografias 14 e 15). Há dezenas de habitações vulneráveis a deslizamentos, cujo padrão construtivo é médio a baixo.

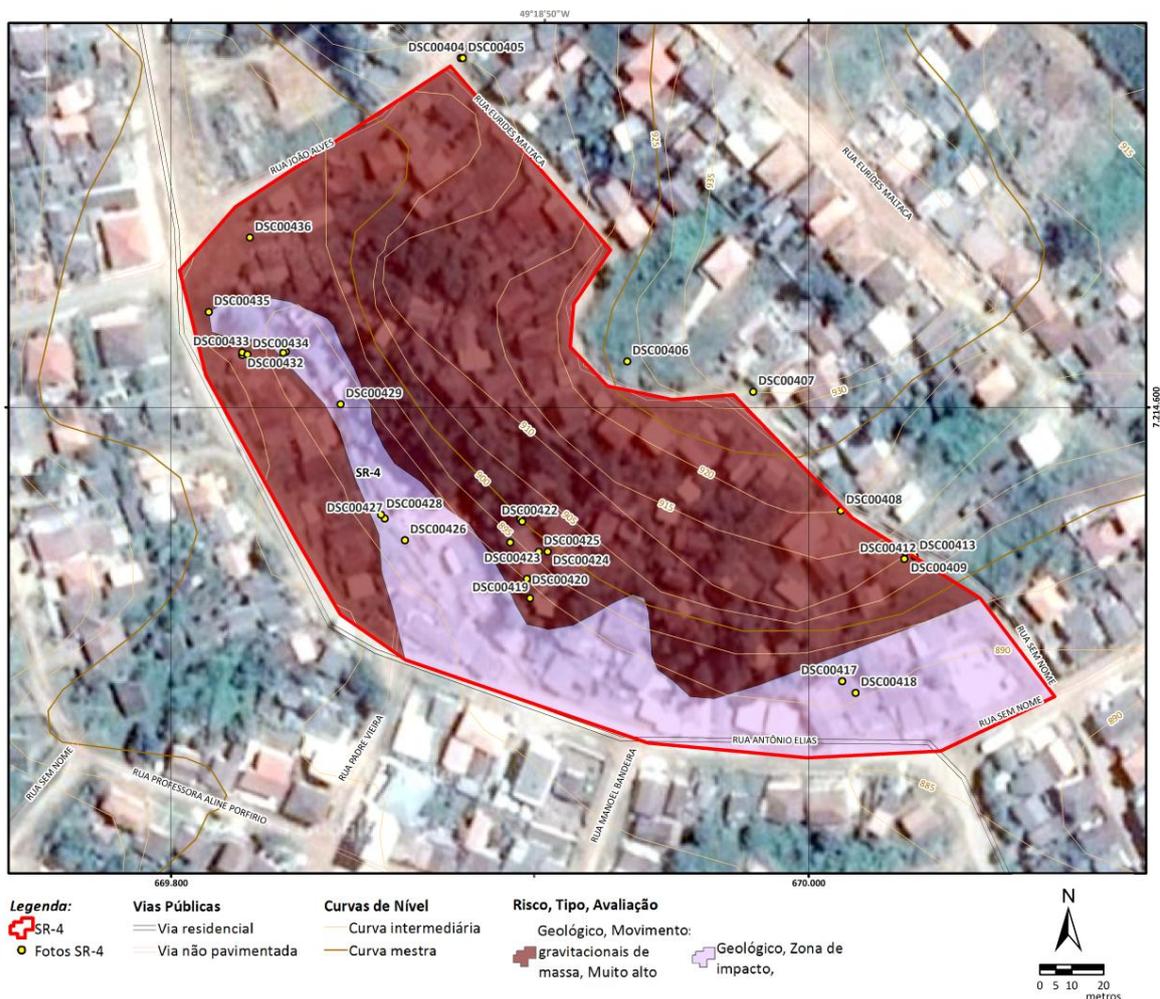
Figura 3. Subdivisão do SR-4 em função do risco geológico.

O setor avaliado possui riscos geológicos relacionados a movimentos gravitacionais de massa (MGM) ao longo de suas encostas, conforme apresenta a **Figura 3**.

O setor visitado possui risco geológico **MUITO ALTO** de movimento gravitacional de massa (MGM) ao longo de suas vertentes que se encontram densamente habitadas. As **Tabelas 1, 2, 3 e 4** demonstram como foi realizada a classificação de risco quanto aos parâmetros de suscetibilidade, instabilidade e vulnerabilidade dentro desta porção do setor. Em negrito a avaliação feita para cada parâmetro dentro do setor.

A partir da topografia do setor avaliado, associada às feições geomorfológicas e geológicas identificadas em campo (declividade, litologia, espessura de solo), foi definida a zona de impacto dos potenciais processos de movimentos gravitacionais de massa, localizada a jusante do alto risco de MGM.

A planta de situação apresentada na **Figura 3** subdivide os setores com risco geológico de movimento gravitacional de massa ao longo de suas vertentes e delimita a sua zona de impacto .

Portanto, conclui-se que o SR-4 apresenta evidentes feições de suscetibilidade, instabilidade e vulnerabilidade de terreno e que com base na classificação proposta o mesmo possui sua avaliação de risco a MGM como MUITO ALTA.
