## **Relatório de vistoria**

**Solicitante:** Coordenadoria Estadual de Proteção e Defesa Civil - CEPDEC

**Localidade:** Saudade do Iguaçu

**Data da vistoria:** 13 de junho de 2014

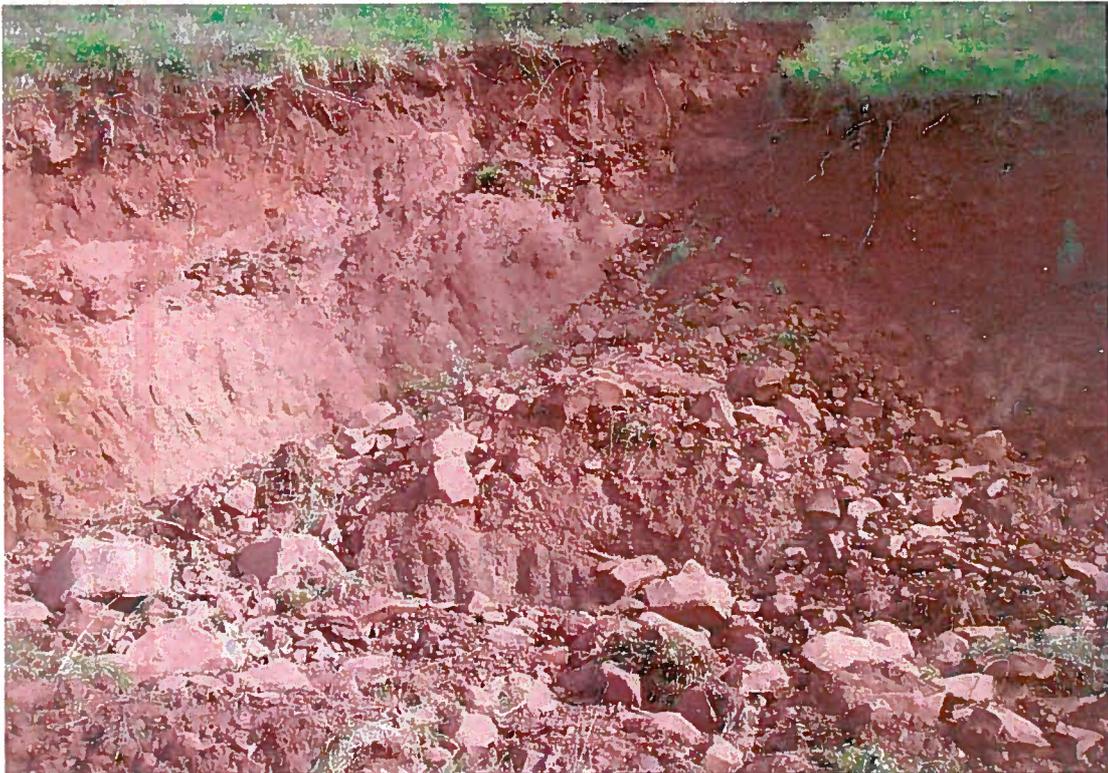
Ponto SI-1a. Neste local da rua iniciam-se os escorregamentos gravitacionais. Trata-se de um material coluvial com espessuras em tórno de 2,0m, depositado em alta declividade, onde se observou um deslizamento.

SI-1a - Local da rua onde iniciam-se os escorregamentos, notar o pacote de colúvio sobre o saprólito de basaltos.

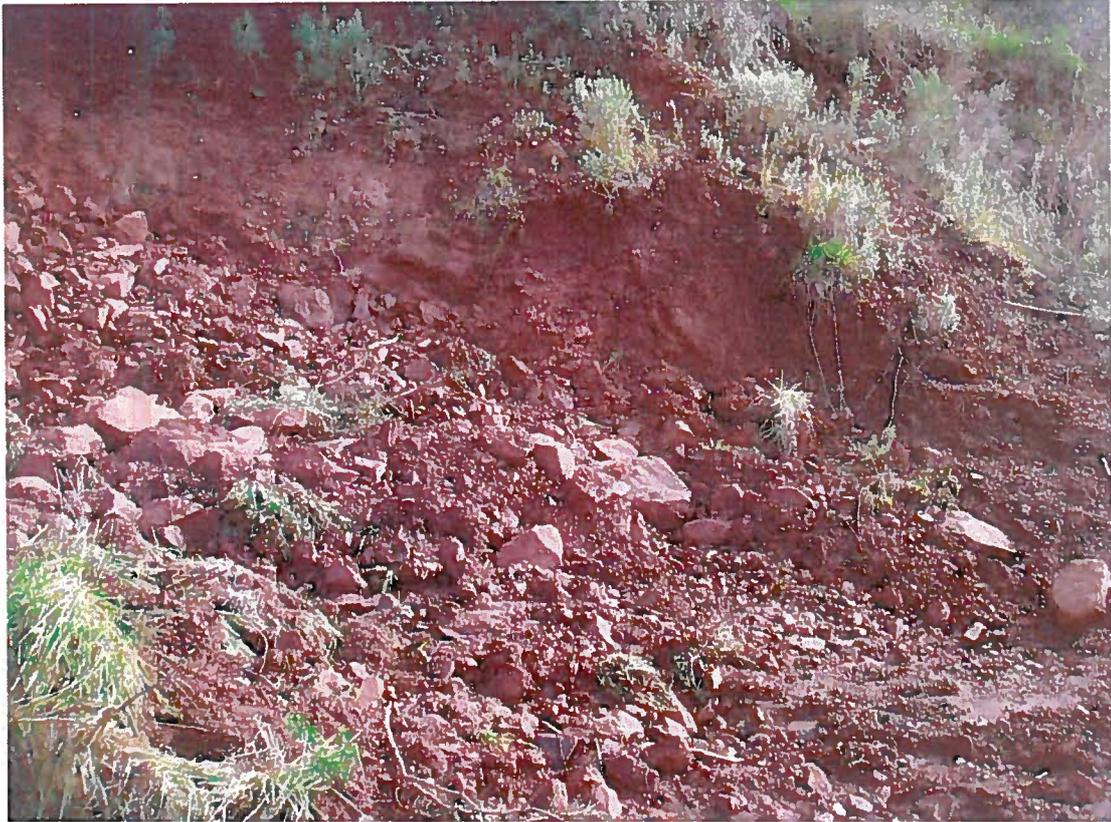
Ponto SI-1b. Neste ponto continuam os colúvios, com heterogeneidade dos materiais, contendo também um deslizamento.

SI-1b - Detalhe do material coluvial, mostrando a heterogeneidade.

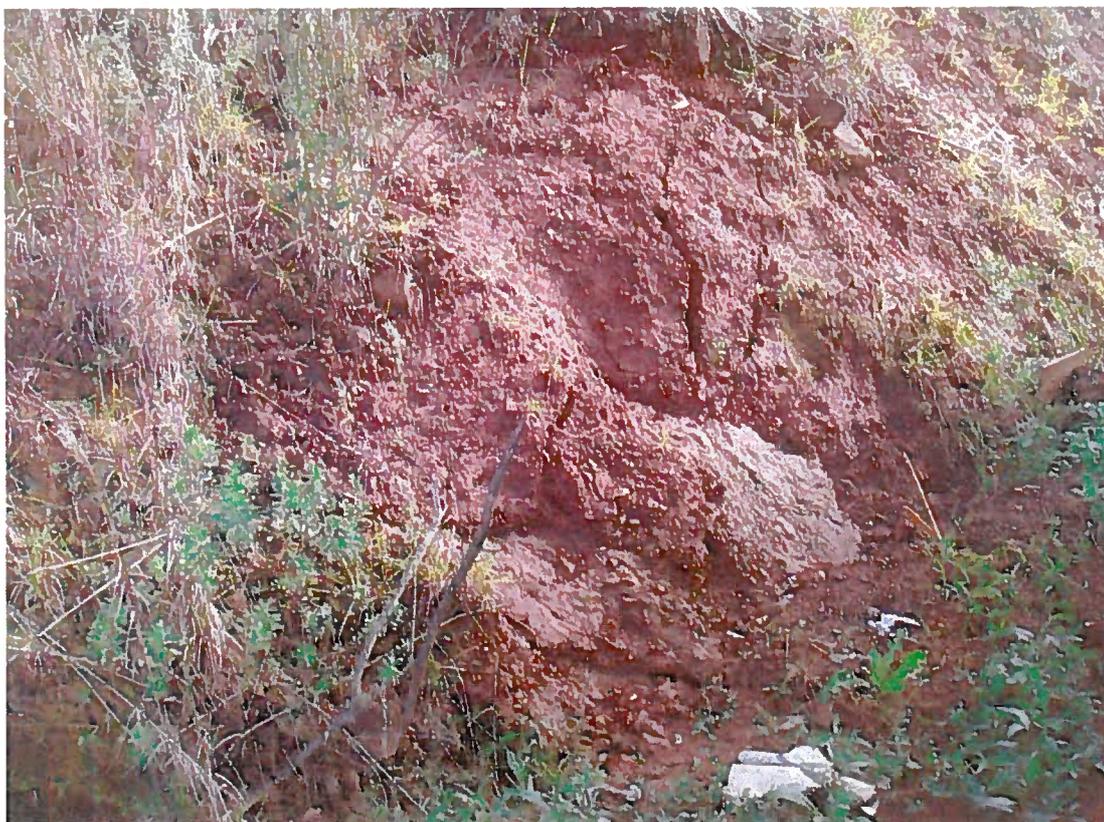
Ponto SI-1c. Neste local também ocorreu um deslizamento, com avanço do material em direção a Rua José Valentino Schartosin.

SI-c - Neste ponto também temos um avanço do colúvio sobre a rua.

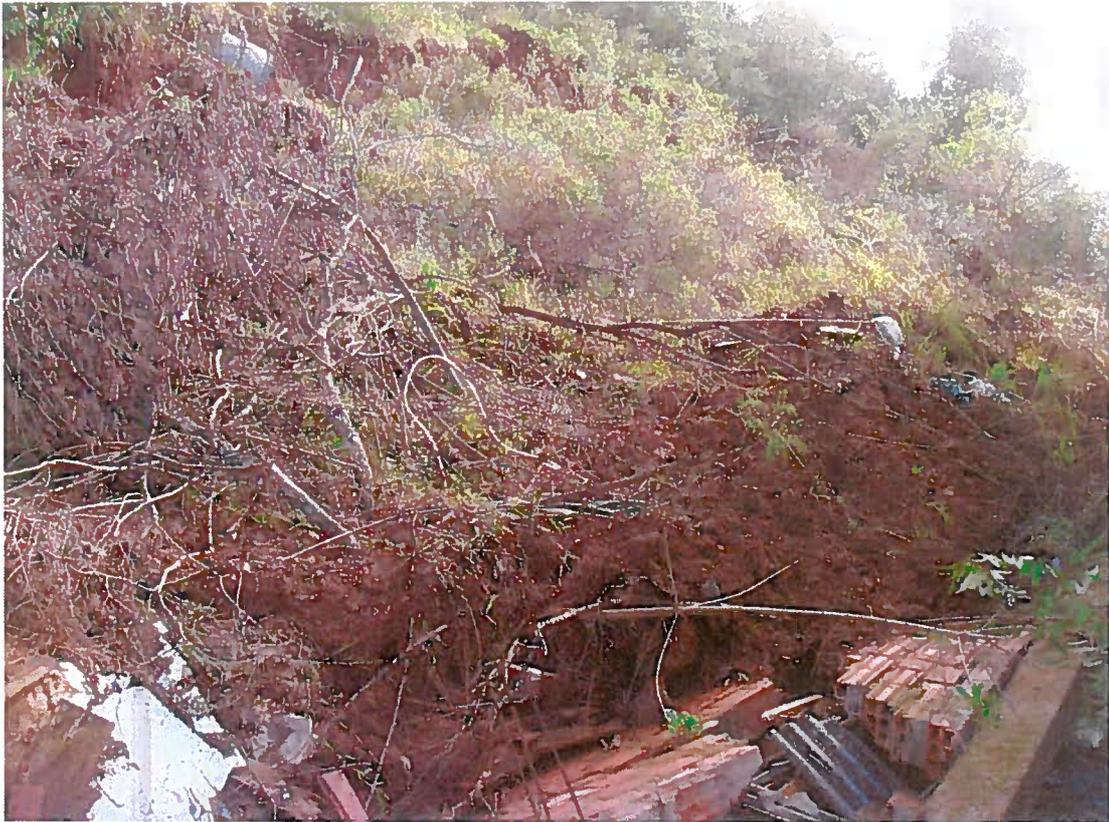
Ponto SI-2a. Local com deslizamentos em corte, atingindo muros de trás das residências.

SI-2a - Deslizamentos atingindo o muro dos fundos das residências.

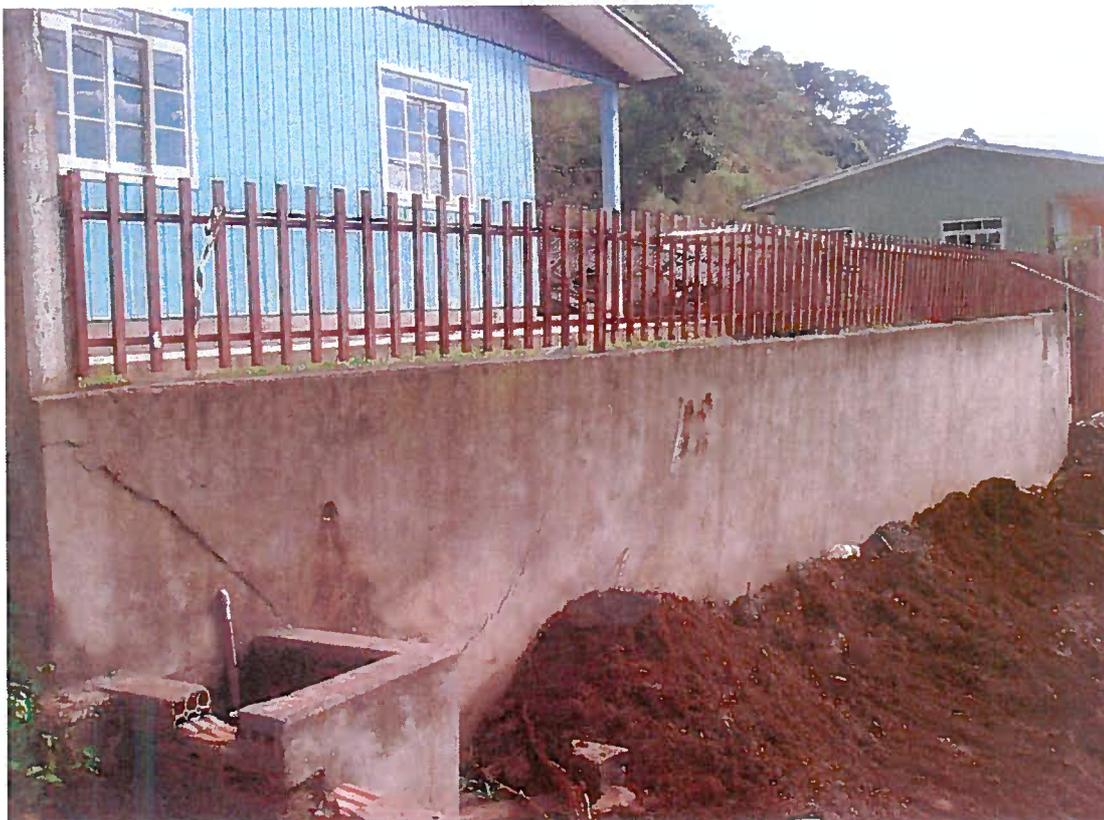
Ponto SI-2b. Local com deslocamentos dos muros frontais das residências que foram construídas em locais de cortes na parte inferior da encosta, frente à rua.

SI-2b - Local com deslocamentos dos muros frontais das residências que foram construídas em locais de corte/aterro na parte inferior da encosta, frente à rua.

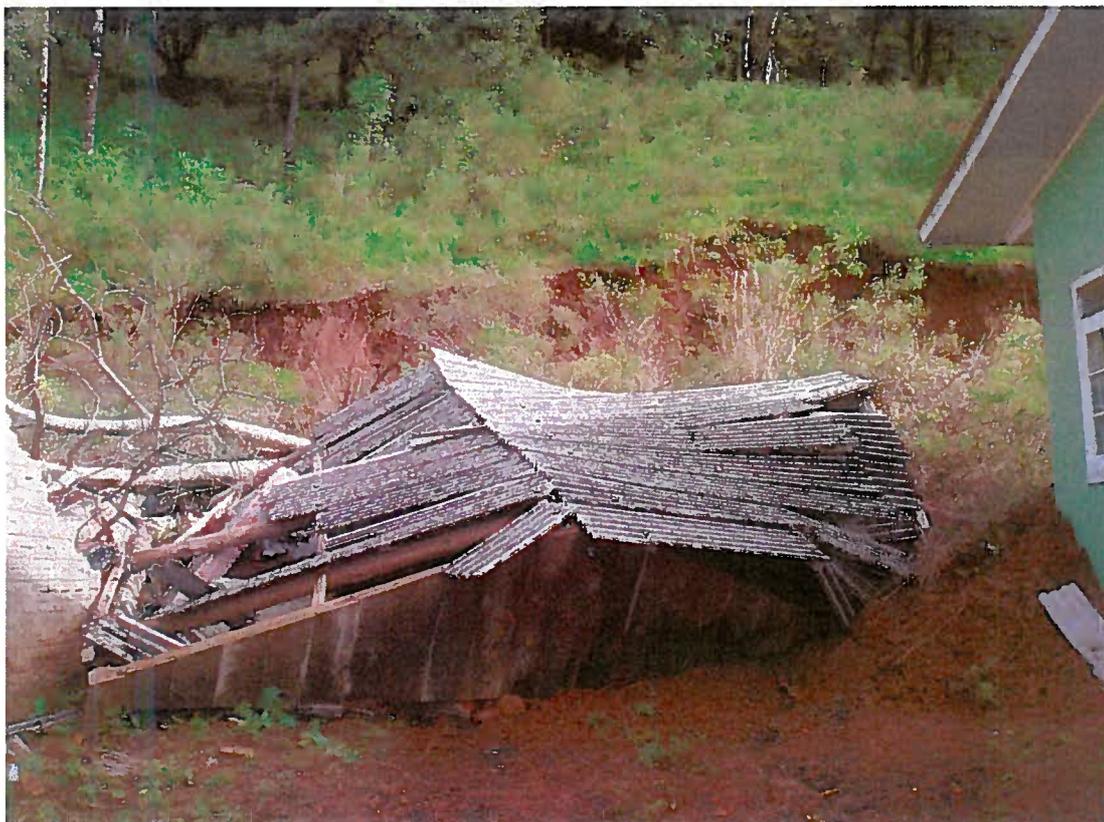
Ponto SI-2c. Local onde houve destruição de residências.

SI-2c - Local onde houve destruição total de residências.

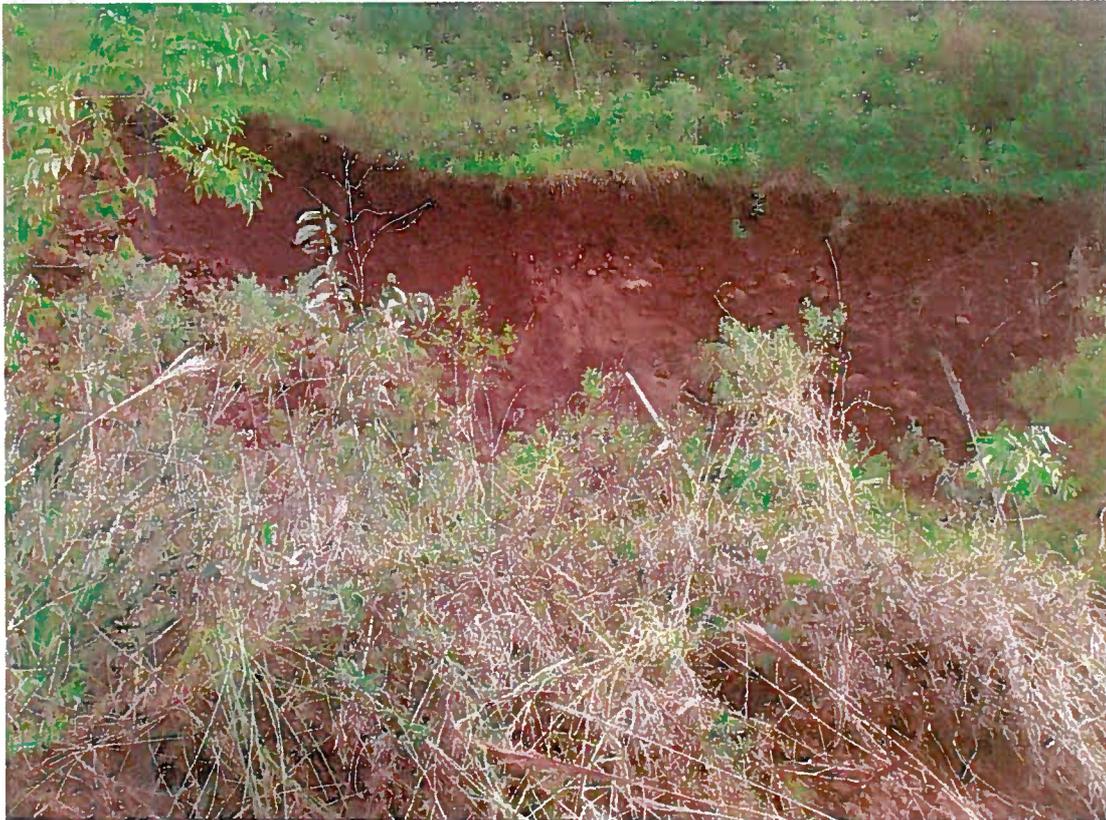
Ponto SI-2d. Ao fundo das residências, junto aos deslizamentos, nota-se a camada de material coluvial sobre um saprólito de rochas basálticas.

SI-2d - Ao fundo das residências , junto aos deslizamentos, nota-se a camada de colúvio sobre o saprólito de basaltos.

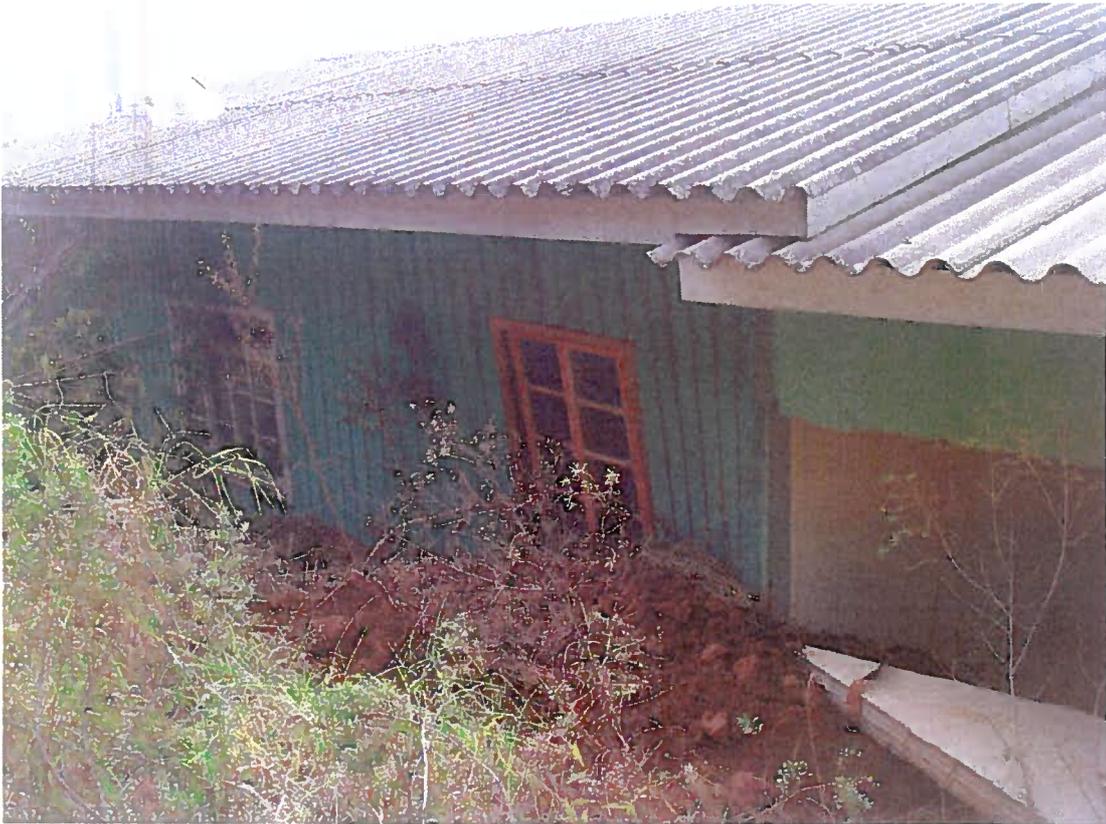
Ponto SI-3a. Neste ponto escorregamento de material coluvial vindo a encostar e pressionar uma residência.

SI-3a - Neste ponto escorregamento de colúvio que está pressionando uma residência.

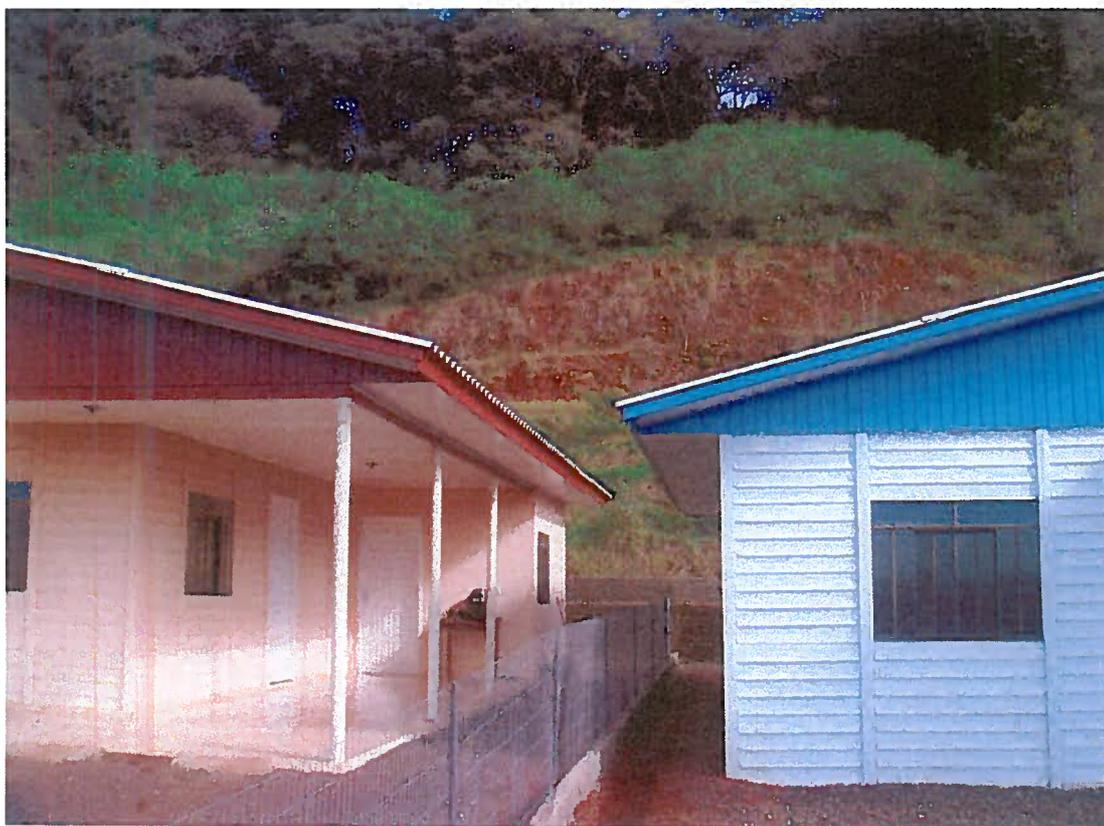
Ponto SI-3b. Neste local tem-se algumas casas que foram construídas em situação de corte e aterro, até o momento não foram atingidas por deslizamentos.

SI-3b - Neste local tem-se algumas casas que foram construídas em situação de corte e aterro, até o momento não foram atingidas por escorregamentos.

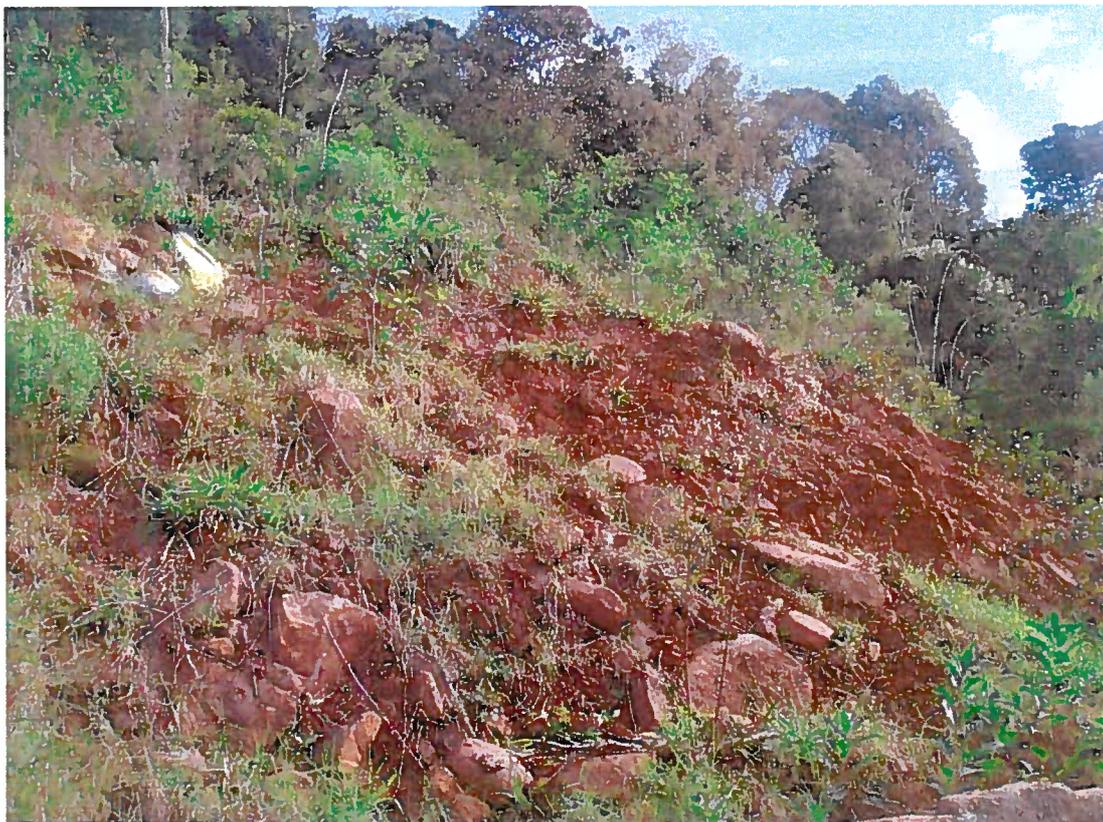
Ponto SI-4a. Neste ponto também escorregamentos de material coluvial.

SI-4a - Neste ponto também escorregamentos de colúvio.

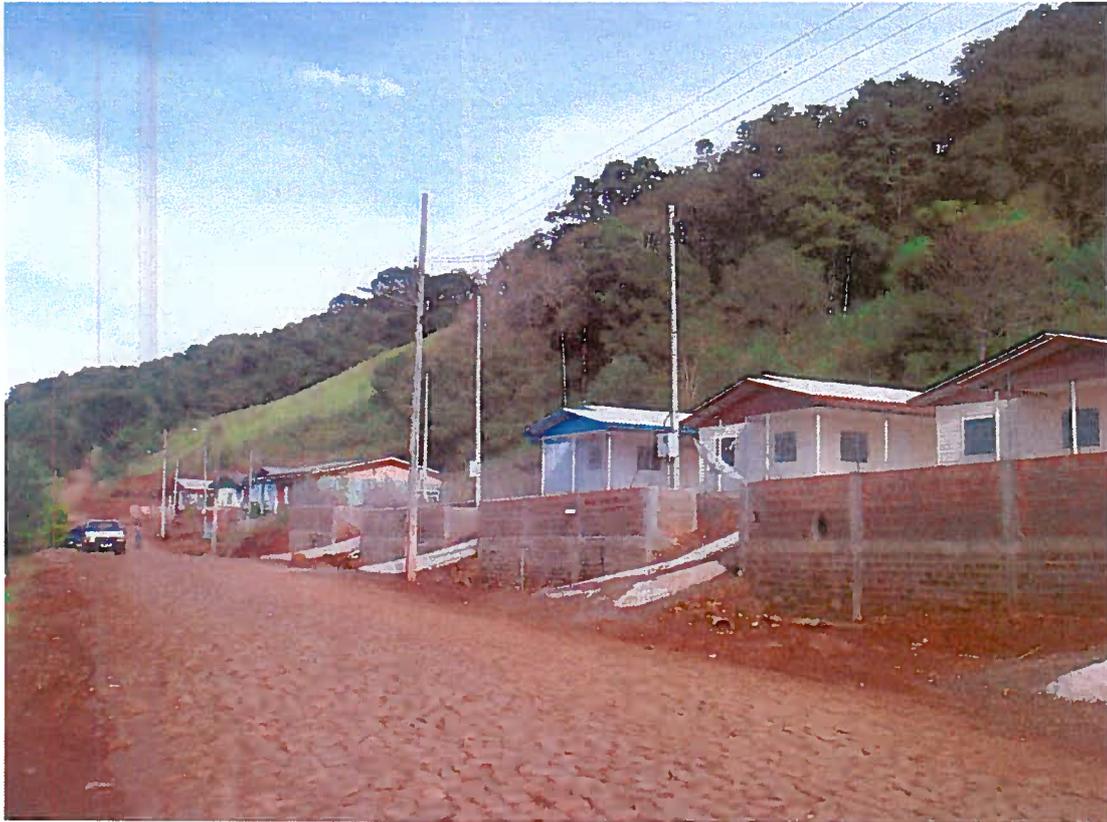
Ponto SI- 4b. Neste trecho da rua não foram observadas trincas no solo.

SI-4b - Neste trecho da rua não foram observadas trincas, vista lateral do sopé do morro.

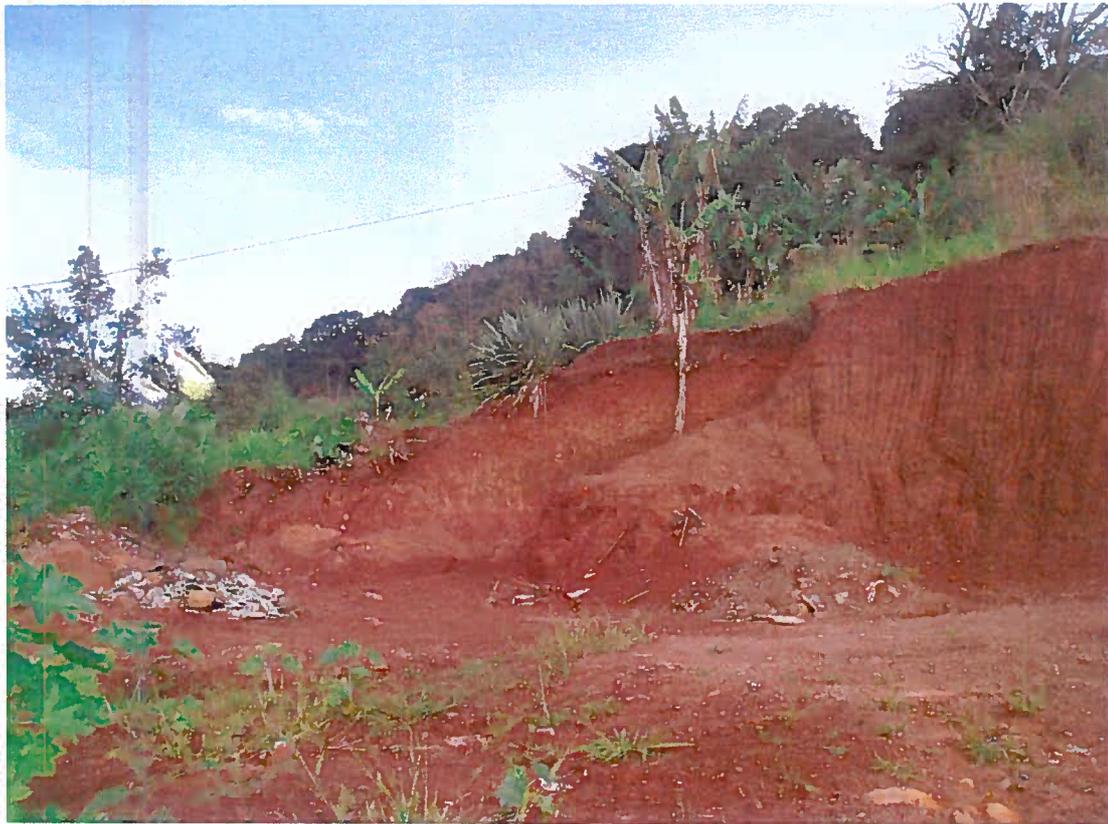
Pontos SI-5a/5b/5c. Neste local tem-se vários cortes para obtenção de material de aterro. Tem-se a impressão de que com a retirada do colúvio ocorreu a instabilização da encosta neste local. Ninguém soube informar o real motivo das escavações. Nota-se que a parte estável já se trata do saprólito de basalto.

SI-5a - Neste local temos vários cortes. Tem-se a impressão que já foi área de empréstimo, com retirada de material para aterro.

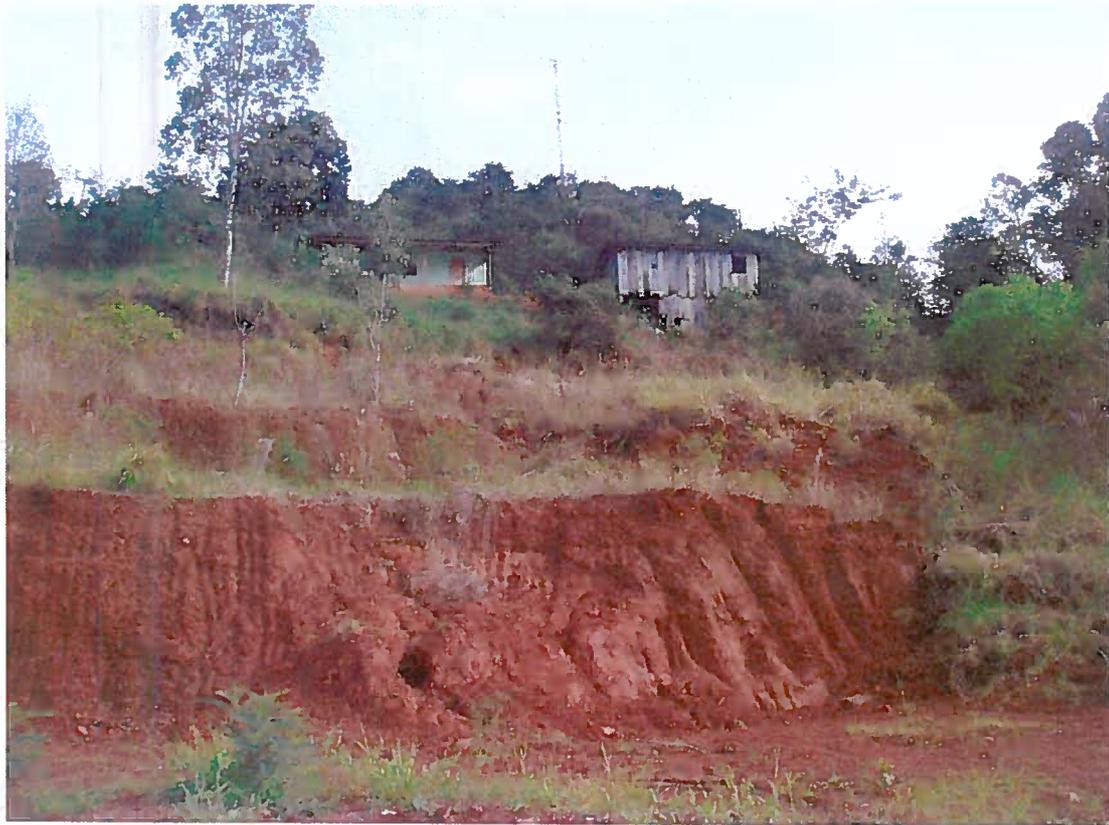
SI-5b - Outro local de retirada de material coluvial.

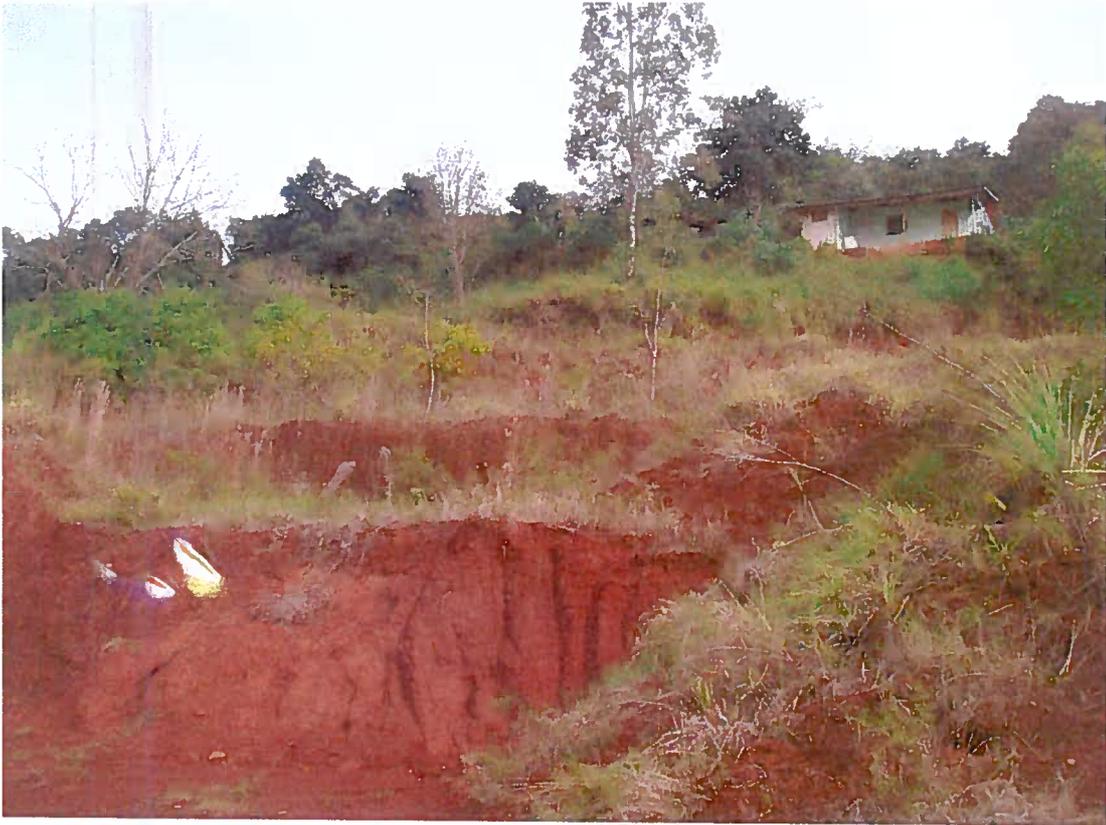
SI-5c - Outro local de material coluvial.

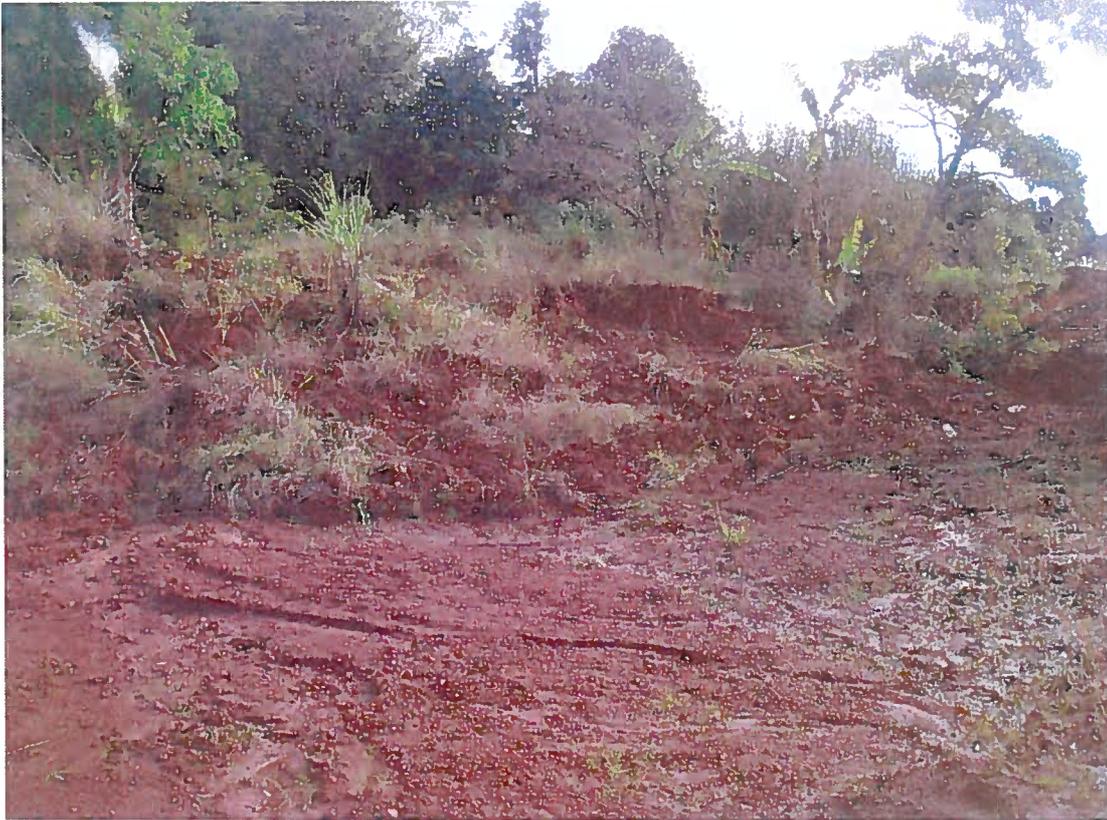
Ponto SI-5d. Logo em seguida do ponto anterior observa-se um deslizamento com surgência vertendo muita água.

SI-5d - Logo em seguida ao ponto anterior um deslizamento com muita água.

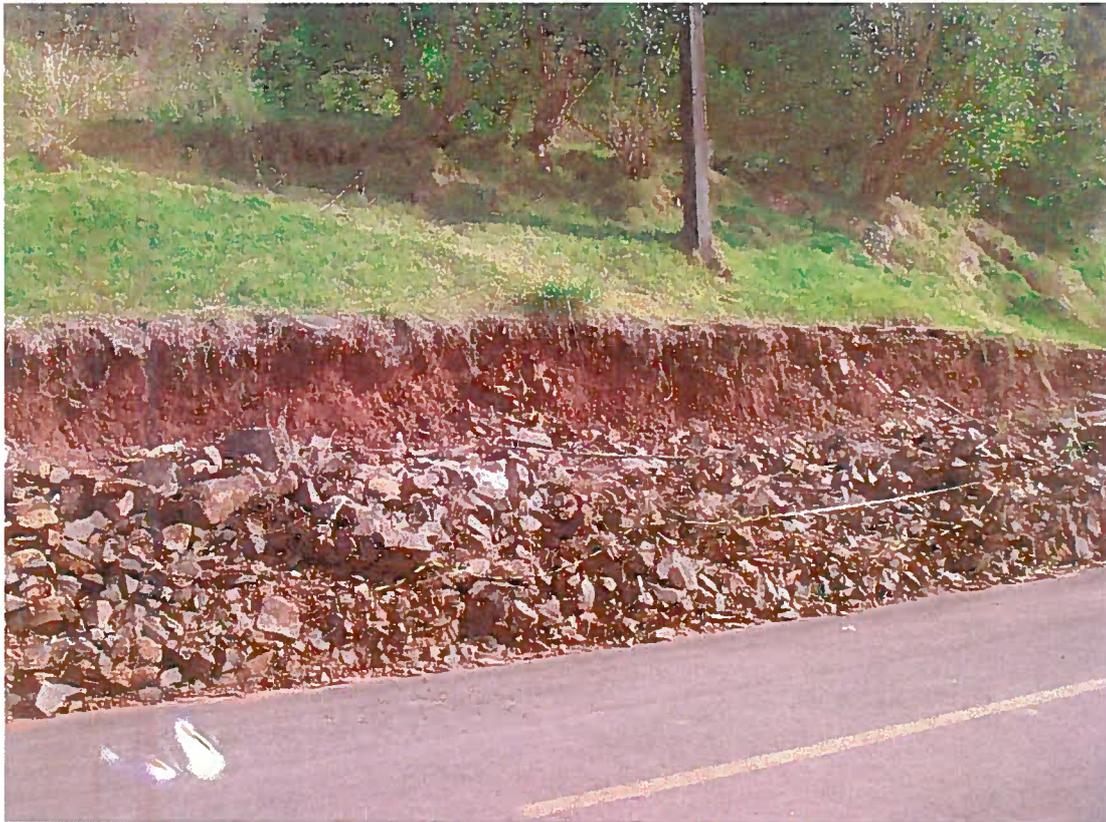
Ponto SI-6a. Local onde já ocorreram obras de contenção, através de gabiões de tela, hoje destruídos. Significa que não são os primeiros movimentos de massa a ocorrerem nestas encostas.

SI-6a - Local onde já ocorreram obras de contenção com gabiões de tela, hoje destruídos. Significa que já ocorreram deslizamentos anteriores nesta encosta.

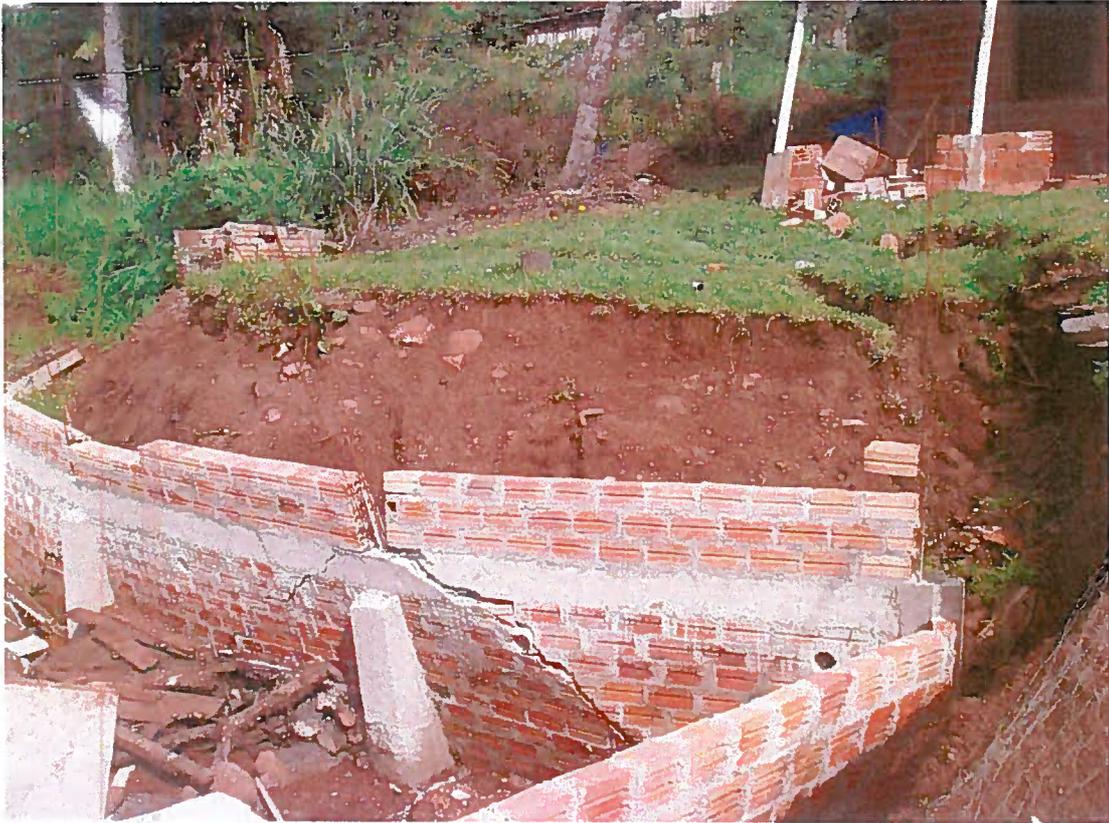
Ponto SI-7a/b. Local em meia encosta onde ocorrem os movimentos de massa.

SI-7a - Local em meia encosta onde é visível o movimento de massa.

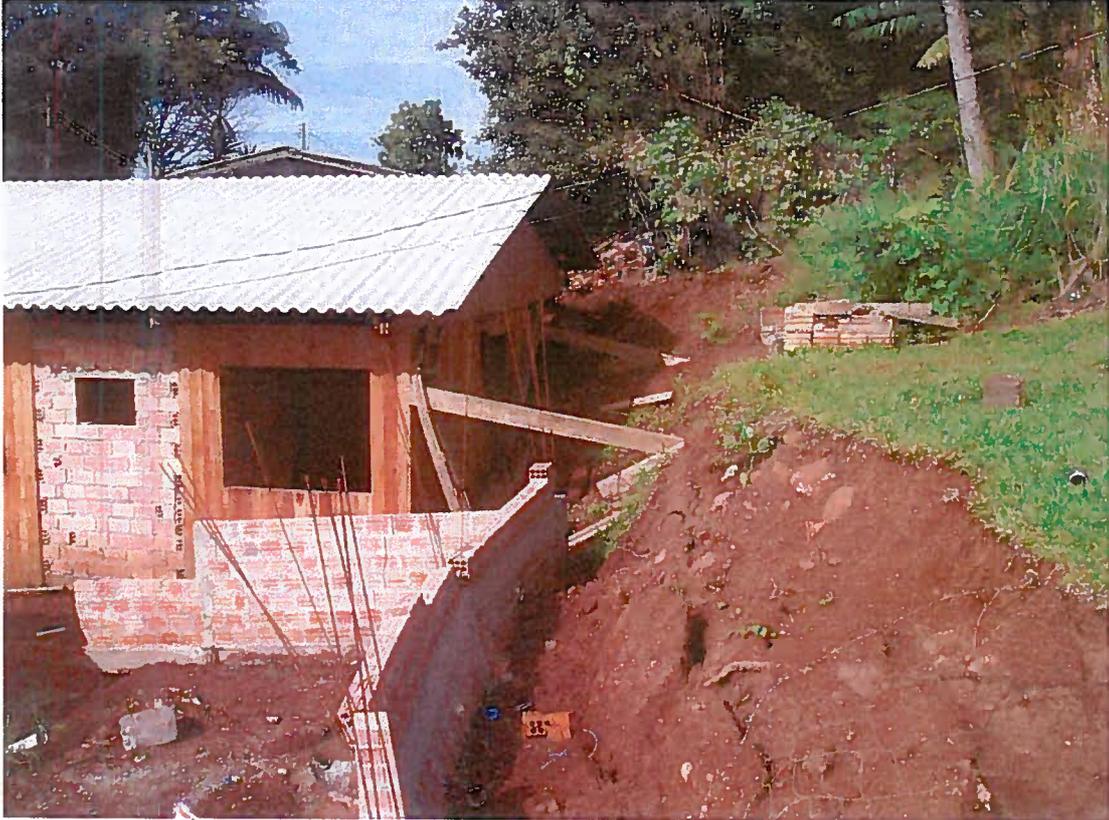
SI-7b - Local em meia encosta onde é visível o movimento de massa.

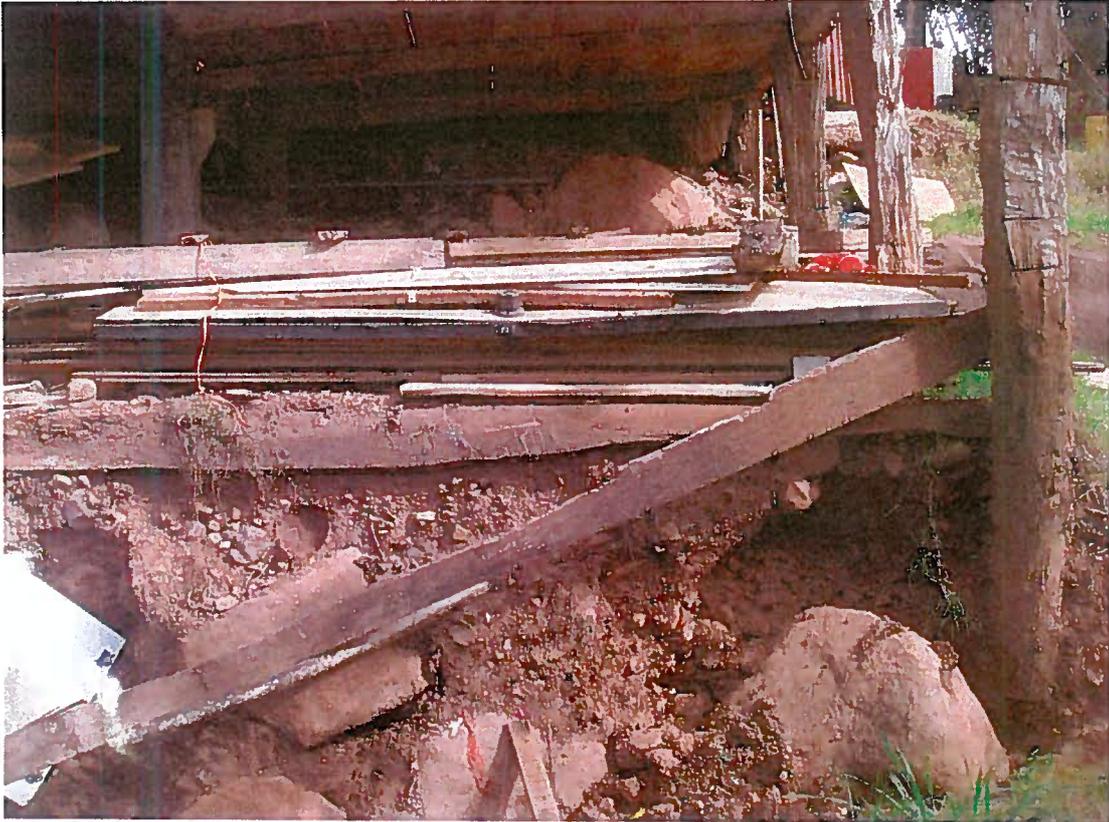
Ponto SI-8a. Local também com movimentação do colúvio.

SI-8a - As residências estão ancoradas neste colúvio nesta encosta.

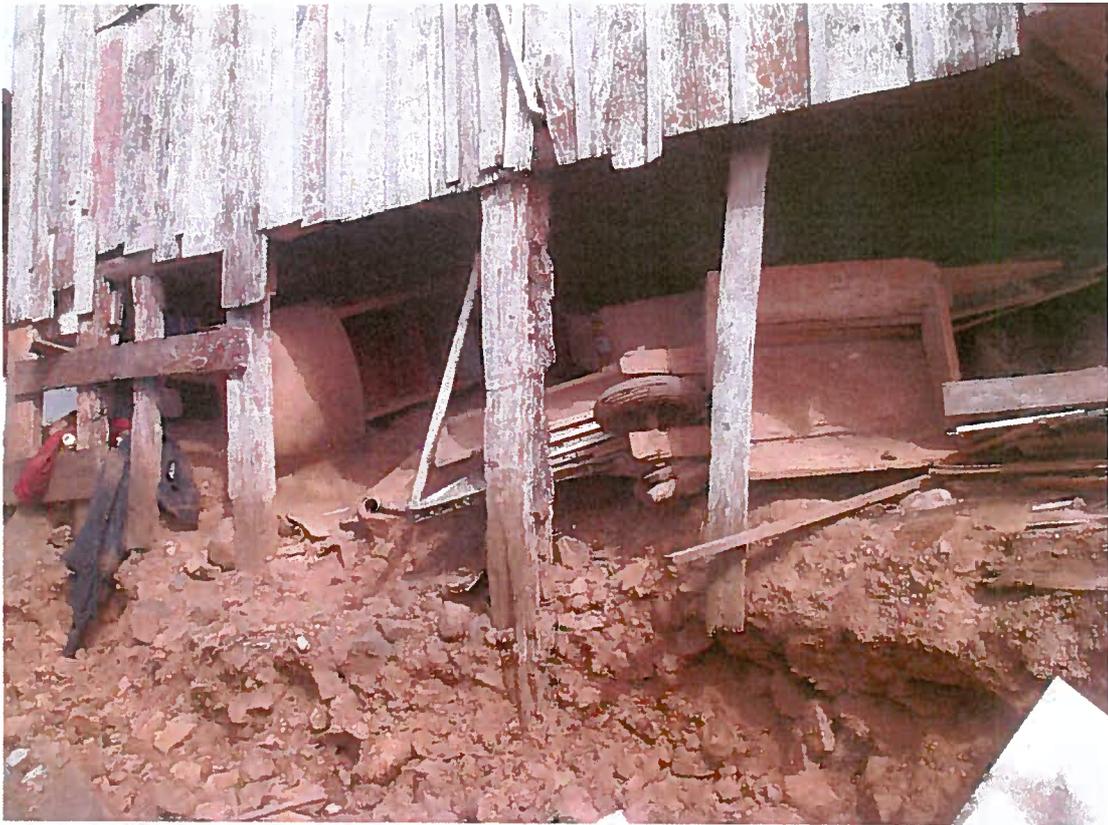
SI-8b - Detalhe do colúvio em meia encosta.

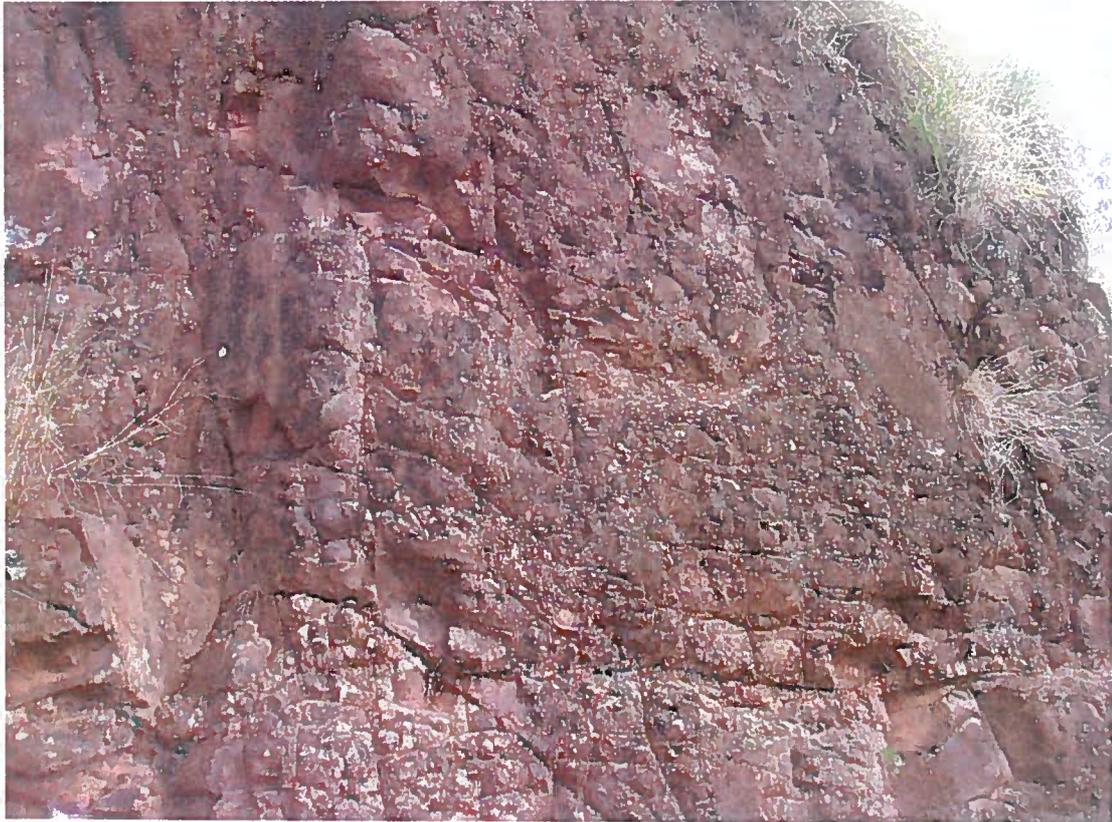
Ponto SI-9a. Topo do morro, local de afloramento de basaltos.

SI-9a - Afloramento de basaltos no topo do morro.

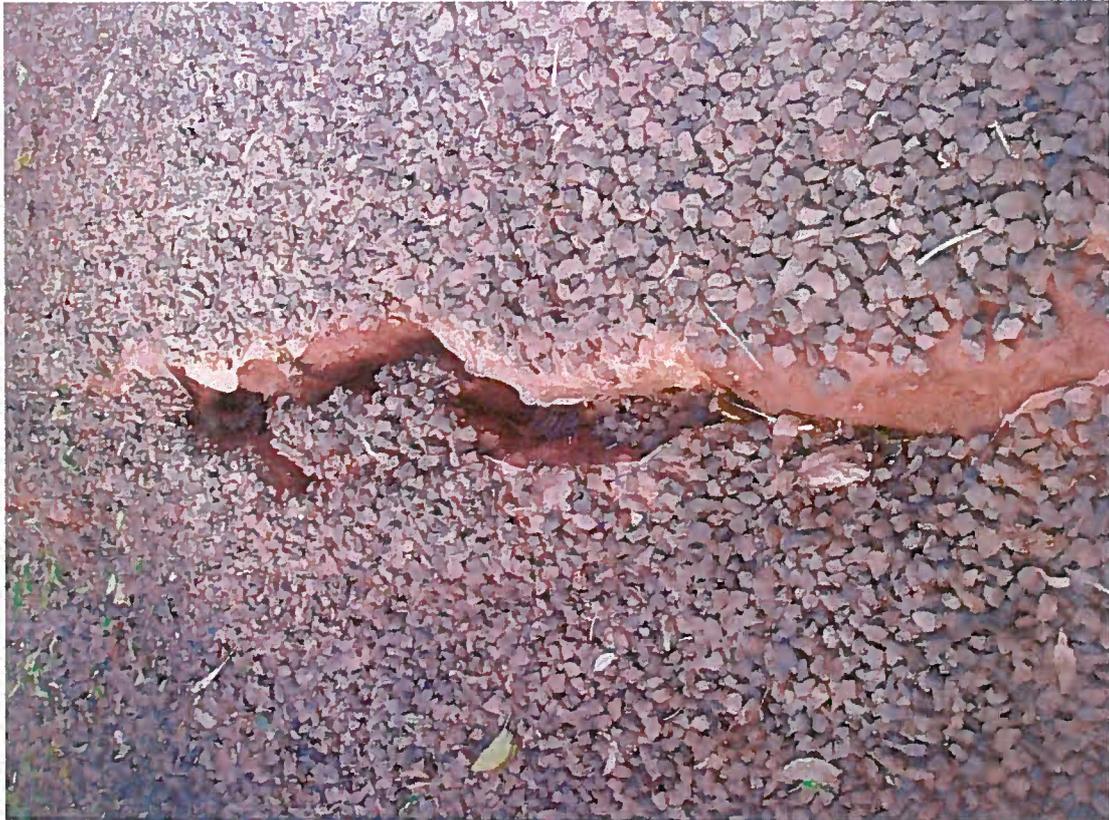
Ponto SI-10a/b. Residência do Sr. Itamar Prunch, localizada abaixo da Rua José Valentino Schartosin, onde ocorrem algumas trincas no solo, porém nenhuma atingiu a residência, apesar de estar construída em corte no colúvio.

SI-10a - Residência do Sr. Itamar Prunch, localizada abaixo da rua José Valentino Schartosin, onde ocorrerem algumas trincas no solo, porém nenhuma atingiu a residência, apesar de estar construída sobre o colúvio.

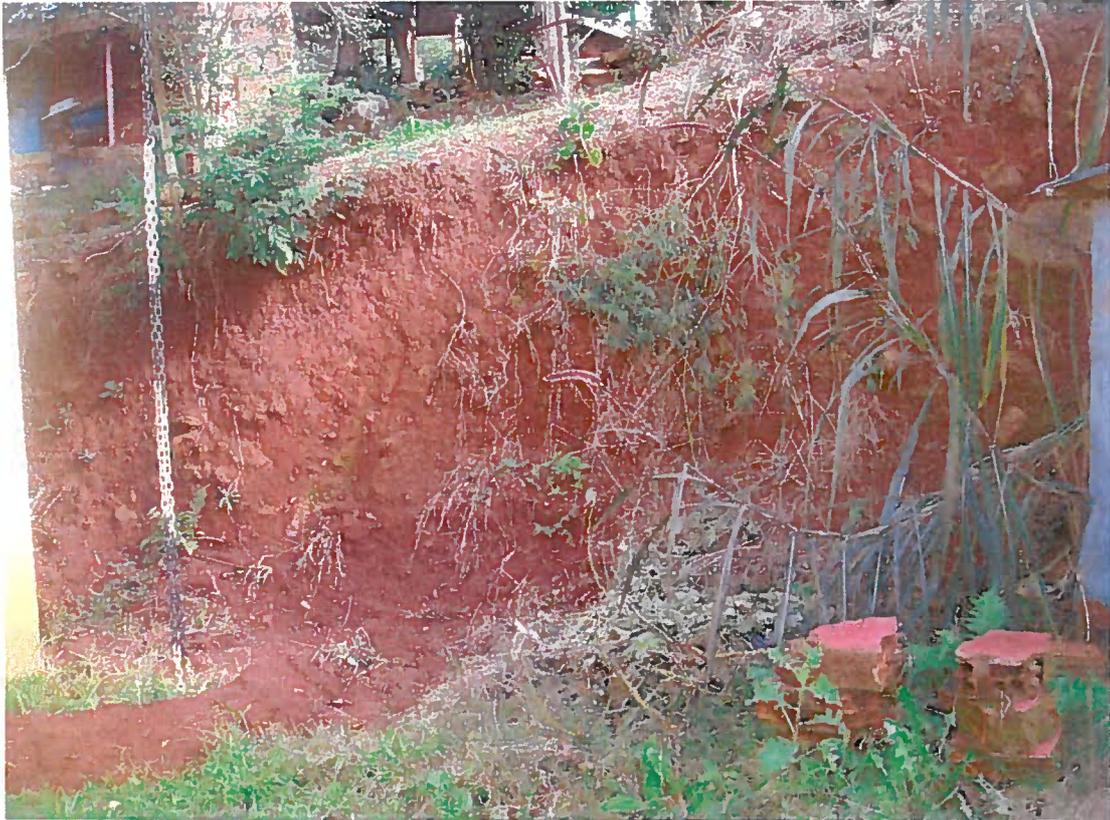
SI-10b - Corte atrás da residência do Sr. Itamar, notar o material coluvial.

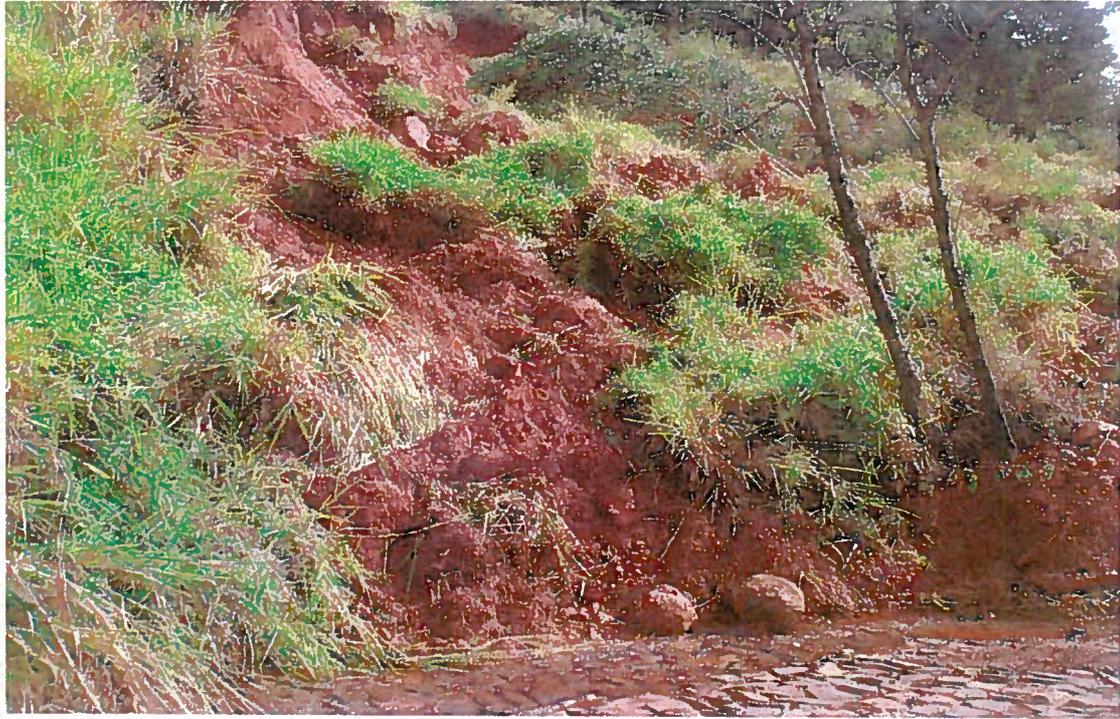
Morro que sofreu deslizamentos em quase toda encosta, cujo material escorregou sobre a estrada que dá acesso a localidade de Baggio, por aproximadamente 100 m.

Deslizamento rotacional ou planar, a ser confirmado em nova vistoria.

SI-11a - Detalhe do escorregamento da massa coluvial sobre a estrada.

De imediato seria a abertura de valetas revestidas em torno do morro, ao longo da encosta. Avaliar se os escorregamentos irão em direção a moradias situadas a

jusante do morro. Providenciar o retaludamento da encosta. Drenar a água acumulada no topo do morro.
