## **Relatório de vistoria**

**Solicitante:** Coordenadoria Estadual de Proteção e Defesa Civil - CEPDEC

**Localidade:** Saudade do Iguaçu

**Data da vistoria:** 13 de junho de 2014

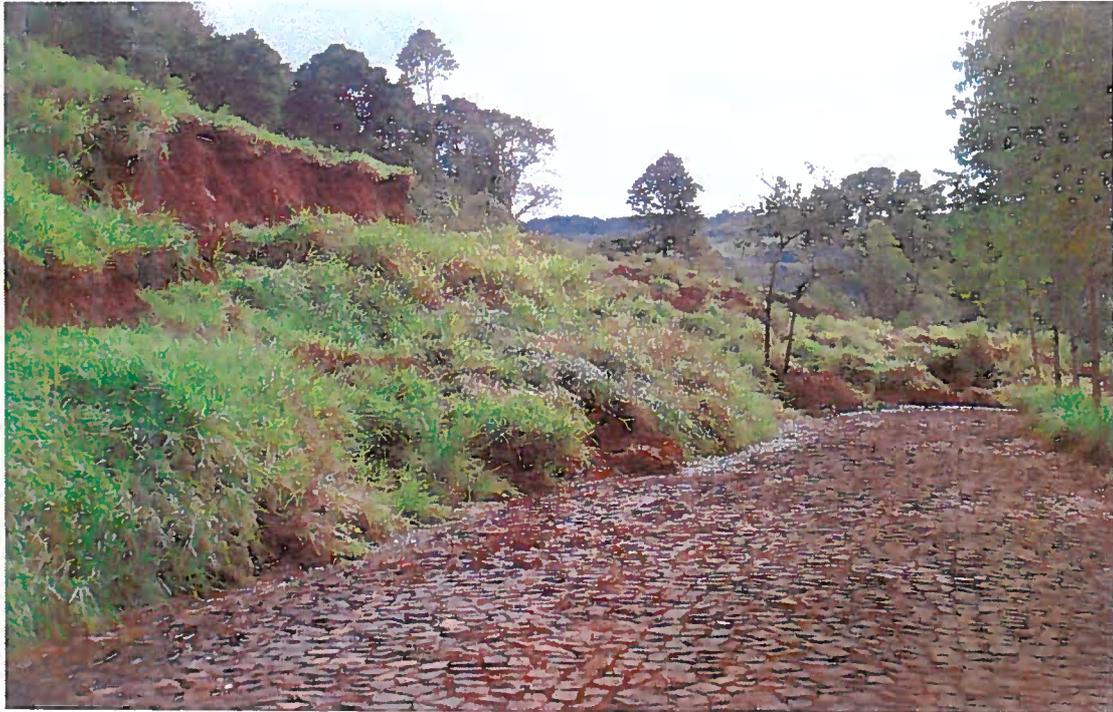
SI-11b - Vista panorâmica do deslizamento sobre a estrada rural.
