#### Relatório de vistoria

Localidade: Salto Osório

Local da vistoria: PR-475 km 1,5 a 2,7

Data da vistoria: 12 de junho de 2014

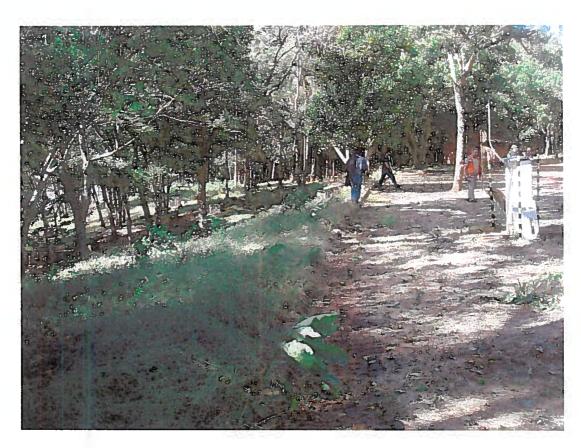
Ponto 1 - UTM 297.035, 7.175.500: Neste ponto, abaixo da rodovia, foram observadas várias fissuras extensas de até 60 m, com deslocamentos verticais (abatimentos) de 20 a 30 cm. No sopé deste morro encontra-se uma área de lazer construída na época da construção da represa.(Foto 1 e 1a)

Foto-1 - Ponto 1 .Vista panorâmica da área de lazer onde ocorrem trincas extensas , localizadas abaixo da rodovia.

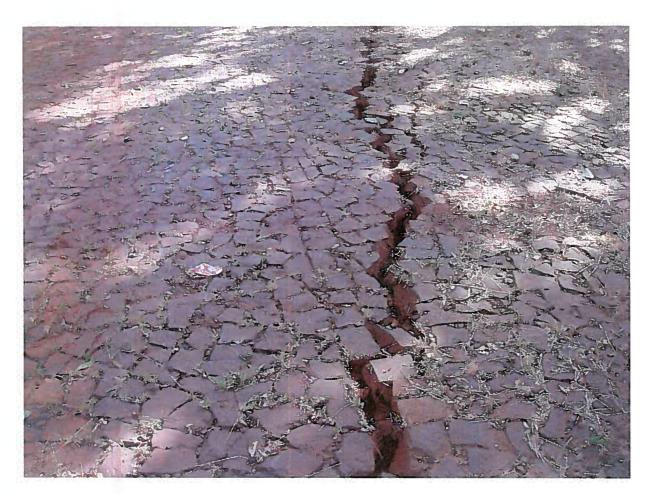
Foto 1a - Ponto 1 .Detalhe das trincas que ocorrem na área de lazer (sopé do morro).

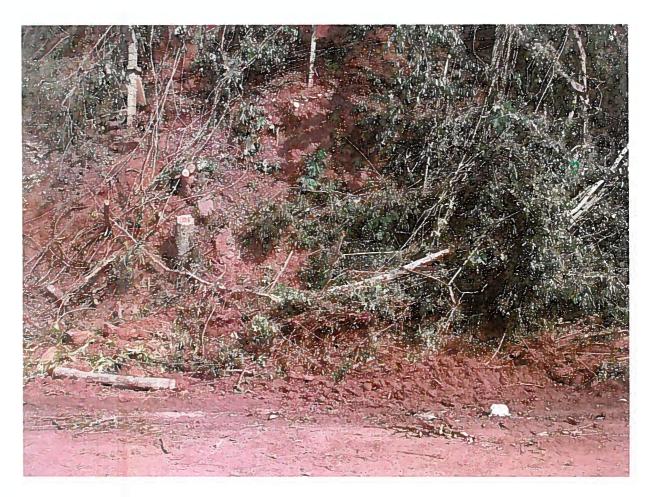
Foto 2 - Ponto 2. Detalhe do material coluvial escorregado sobre a pista de rolamento.

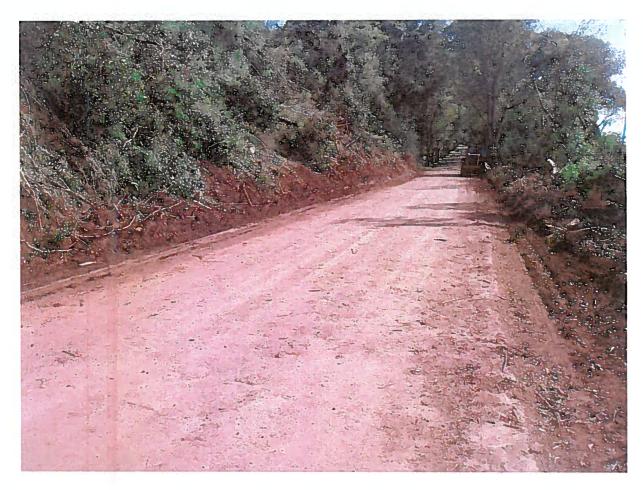
Foto 2a - Ponto 2. Vista da pista já limpa, onde ocorreram os deslizamentos. Não foi observado fissuras nem deformações sobre a pista

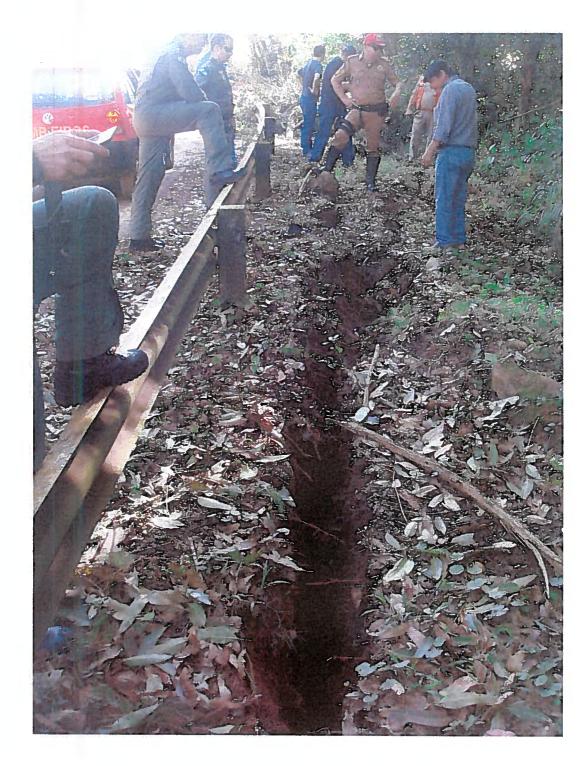
Ponto 2 - UTM 296.920, 7.175.670: Corte vertical com 6-7 m de altura em colúvio, com desmoronamento sobre a rodovia (Foto 2). No leito da rodovia não foi observado fissuras nem deformações que possam indicar movimentação do terreno sob ela (Foto 2a). Na margem direita, no inicio do talude, sentido Quedas do Iguaçu, observa-se trinca com cerca de 30 centímetros de espessura, em material coluvionar, podendo ser reativada com recorrência de movimento de massa em novas precipitações e, neste caso, com possibilidade de danos à rodovia e comprometimento de trafegabilidade. (Foto 2b)

Foto 2b - Ponto 2 .Detalhe de uma trinca junto à rodovia, lateral a mesma, ocorrida em material coluvial, podendo haver recorrência com novas precipitações, com possibilidades da rodovia ser atingida.

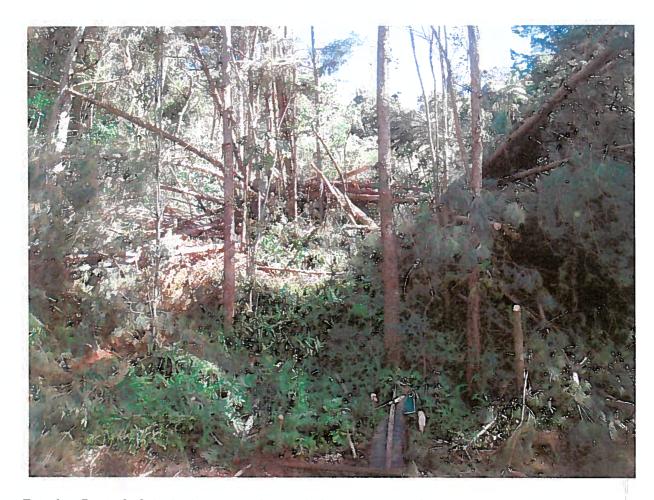
Foto 2c - Ponto 2. Coluvio desmoronado no talude. Detalhe das árvores caídas devido aos escorregamentos

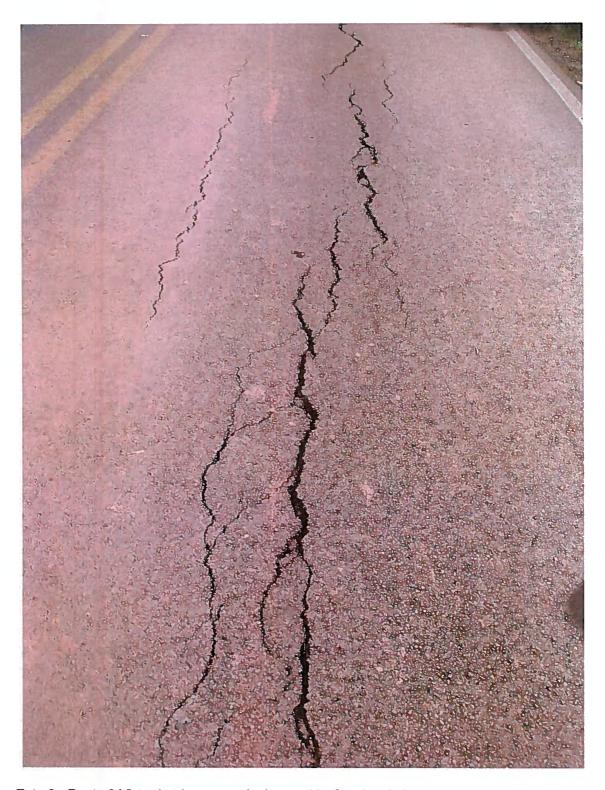
Ponto 3 - UTM 296.596, 7.175.707: O leito da rodovia apresenta poucas fissuras abertas em trecho vistoriado de mais ou menos 10 m de extensão. As fissuras são paralelas a pista e com larguras médias em torno de 4 cm, localizadas próximo ao centro do eixo da faixa no sentido à Quedas do Iguaçu. Não foram observadas fissuras no terreno, abaixo e acima da estrada, bem como outras feições de movimentos de massa, inclusive no corte em colúvio (Foto 3 e 3a).

Foto 3 - Ponto 3. Vista da trinca na rodovia, sentido Quedas do Iguaçu.

Reparos onde existem trincas no asfalto.

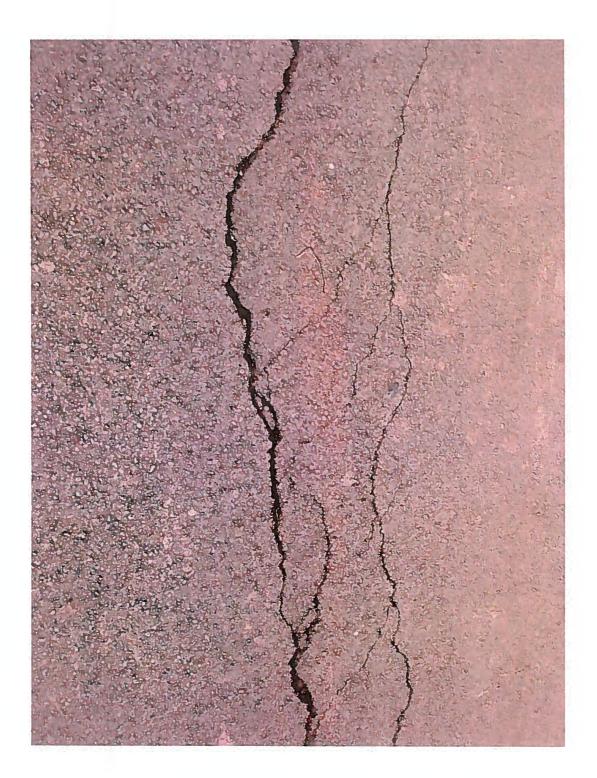
Foto 3a - Ponto 3. Detalhe das trincas na rodovia, sentido Quedas do Iguaçu.
