SETORIZAÇÃO DE RISCO
SR-50

Secretaria do Estado do Meio Ambiente e Recursos Hídricos (SEMA)

SETOR DE RISCO 50

Jardim Rondinha - Campo Largo - Paraná

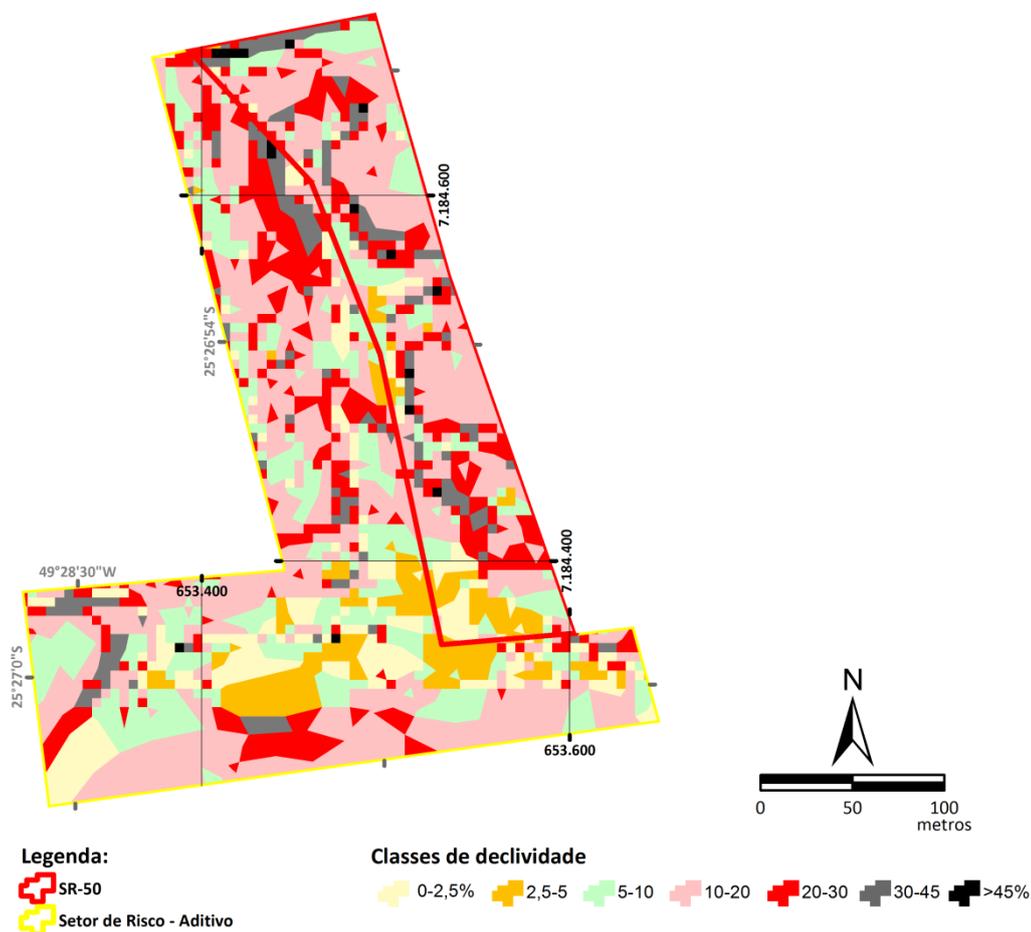
Figura 2. Mapa de declividade do setor avaliado. Escala indicada. (FONTE: ITCG)

O setor de risco avaliado possui relevo escarpado de alta declividade em sua porção norte, a qual suaviza em direção a sul (Fotografia 1), na qual há um fundo de vale (Fotografia 2) (Figura 2).

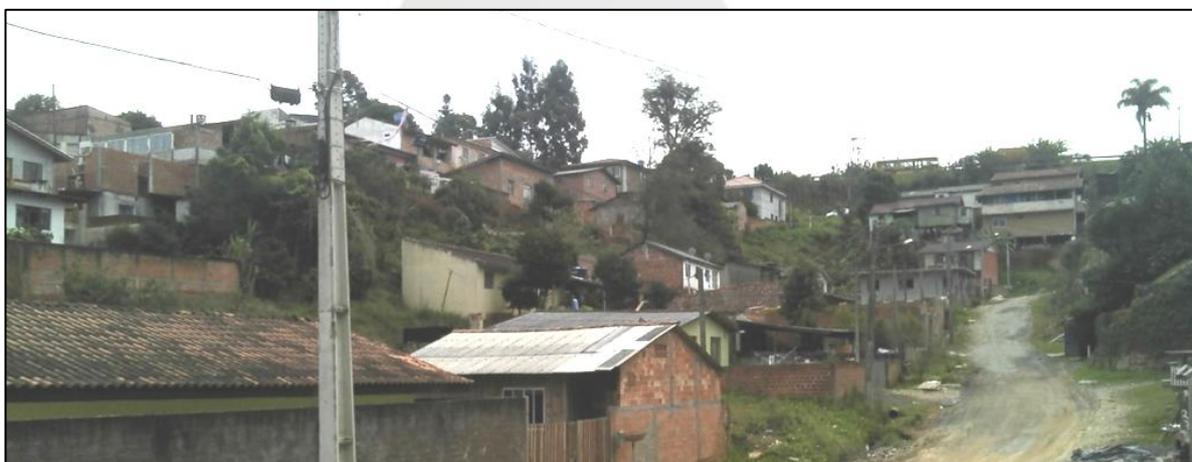
Fotografia 1. Relevo montanhoso na porção norte do setor de risco (DSC00694).

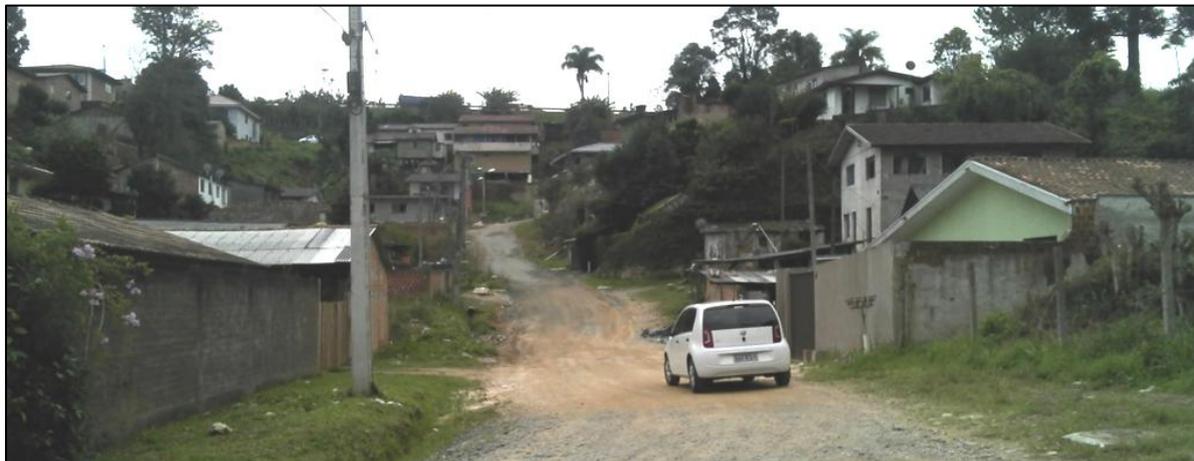
A área apresenta, nas porções ocupadas por residências, pequenos núcleos isolados de médio porte e vegetação rasteira (Fotografia 2).

Fotografia 2. Vegetação de pequeno a médio porte existente nas porções ocupadas por residências no setor de risco. (DSC00692).

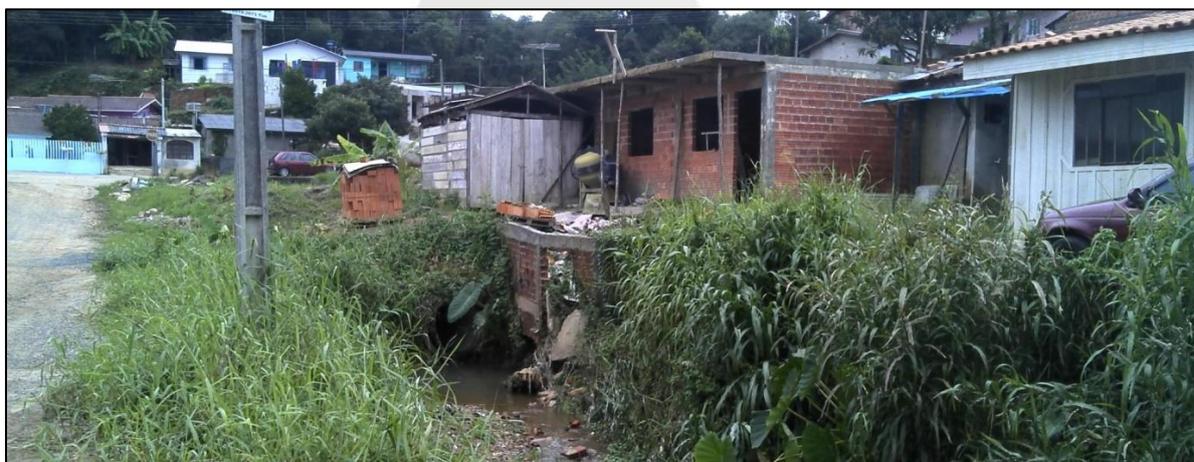
No fundo de vale da porção sul do setor de risco há uma drenagem perene, afluente do rio Verde (Fotografia 4). O curso d'água encontra-se retificado e parcialmente canalizado, tendo uma largura de até 2 m, com uma profundidade da lâmina de água de até 0,3 m. O curso hídrico recebe o aporte de efluentes de origem diversa e das águas das chuvas, e está em um contínuo processo de assoreamento (Fotografia 3).

Fotografia 3. Curso d'água perene existente na área avaliada (DSC00714).

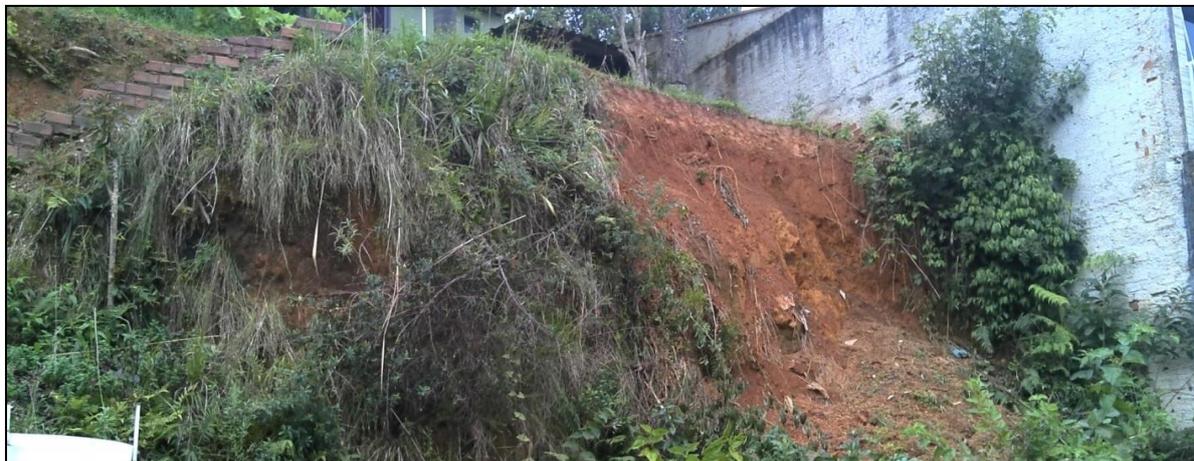
A área avaliada é composta pelo saprólito de granitos ou migmatitos. O solo residual possui cor marrom-avermelhado claro e composição argilo-arenosa (Fotografia 4).

Fotografia 4. Solo residual em cortes existentes no setor avaliado (DSC00693).

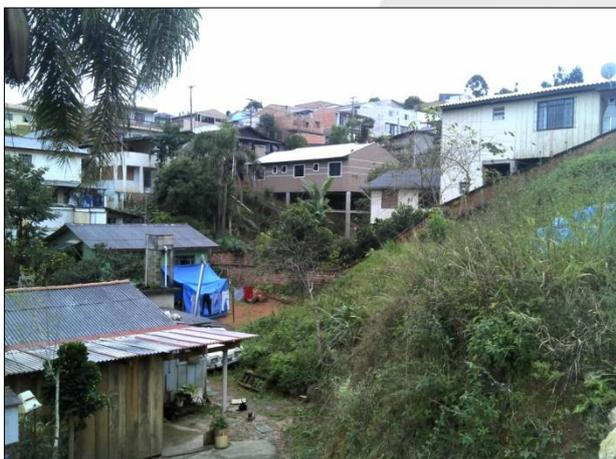
O setor avaliado apresenta em torno de 300 residências, as quais possuem padrão construtivo médio e baixo (Fotografias 5 e 6). Estima-se que no setor habitem aproximadamente 1.200 pessoas.

Fotografia 5. Residências de médio padrão construtivo no setor de risco (DSC0696).

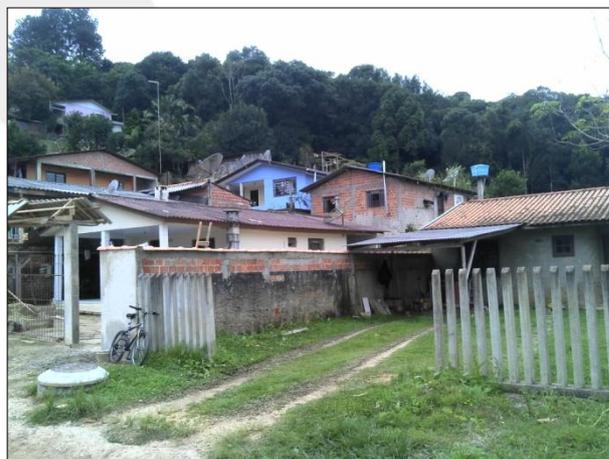
Fotografia 6. Residências de médio padrão construtivo no setor de risco (DSC0703).

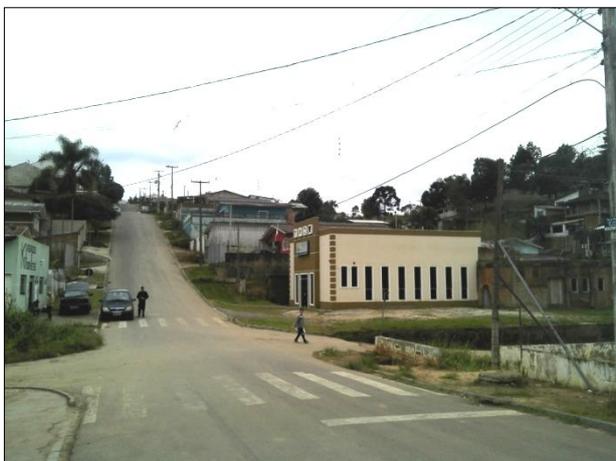
A localidade onde está situado o SR-50 é servida por rede de energia elétrica e abastecimento de água. A Rua Pedro Culpi Paulin é parcialmente pavimentada (Fotografia 7), as demais ruas não são pavimentadas (Fotografia 8 e 9). O setor não possui galerias de água pluviais (GAP) e se tornam intransitáveis em períodos de chuva intensa devido à sua situação precária associada às altas declividades de terreno existentes. Também não é verificada a existência de rede coletora de esgoto, o qual é segue sobre as ruas por gravidade ou por tubulações em direção ao curso hídrico existente no setor (Fotografia 10).

Fotografia 7. Rua Pedro Culpi Paulin (DSC0715).

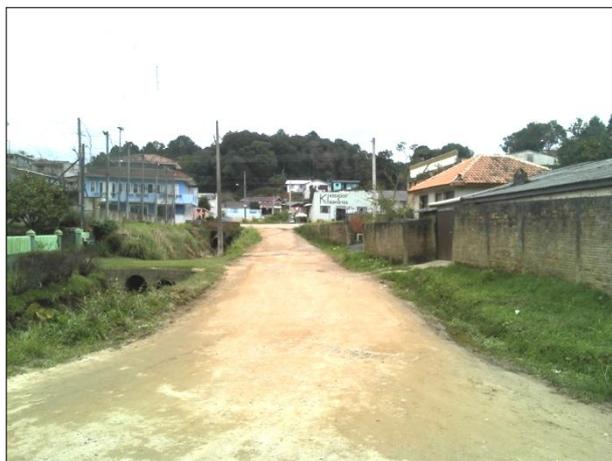
Fotografia 8. Rua do setor de risco sem GAP e pavimentação (DSC0702).

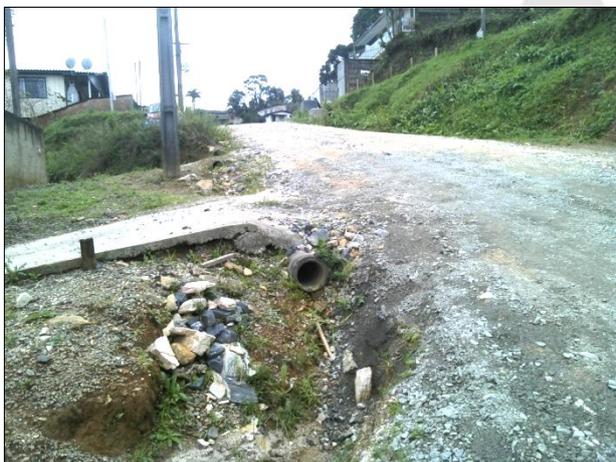
Fotografia 9. Rua do setor de risco sem GAP e pavimentação (DSC0698).

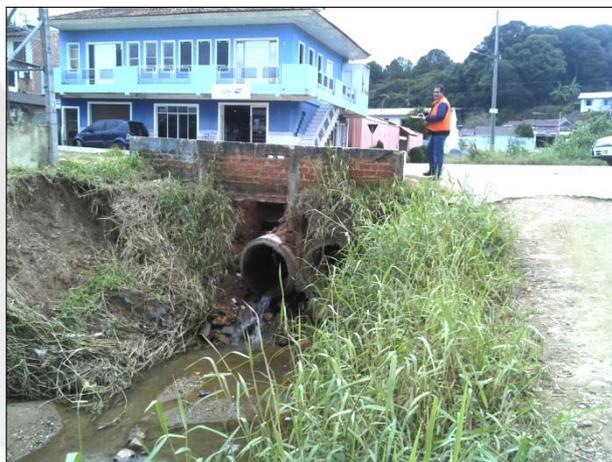
Fotografia 10. Tubulação abaixo da Rua Pedro Culpi Paulin (DSC0711).

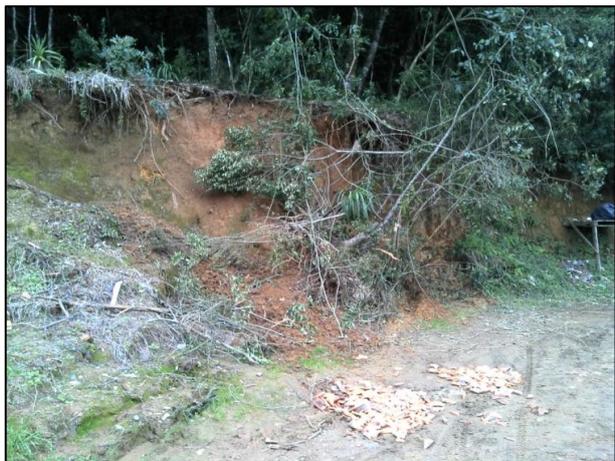
Na área avaliada ocorrem feições de instabilidade causadas por movimentos gravitacionais de massa. Essas feições são criadas em decorrência da ocupação de áreas inapropriadas, de obras de engenharia precárias, as quais foram executadas inadequadamente (Fotografia 11). Verificam-se também feições de

Fotografia 11. Corte subvertical de talude e material acumulado (DSC00707).

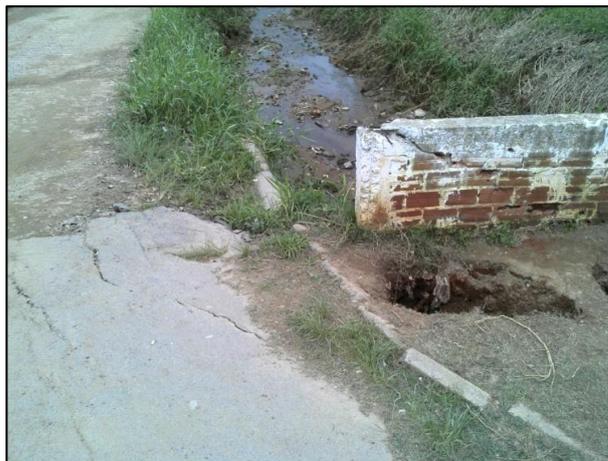
instabilidade próximas ao curso d'água, deflagradas pelo solapamento basal de suas margens (Fotografia 12), que culminou pelo abatimento do solo e a deformação do asfalto.

Fotografia 12. Cicatriz de movimento próximo ao curso d'água (DSC00713).

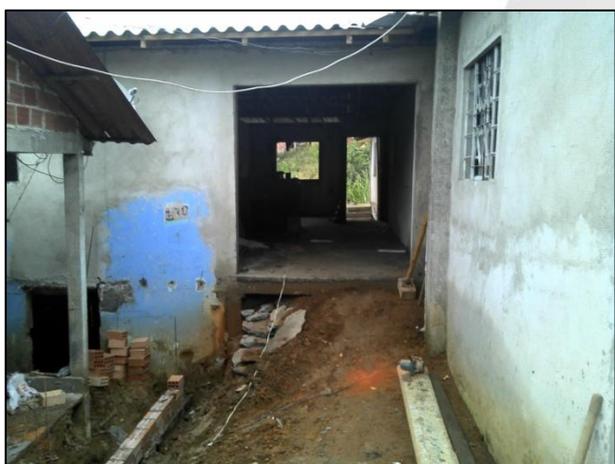
O histórico de acidentes no setor de risco avaliado está relacionado riscos hidrológicos por enxurradas. De acordo com moradores entrevistados, no setor avaliado ocorrem eventos frequentes de enxurrada, os quais atingem residências (Fotografias 13 e 14) contribuindo para o assoreamento do corpo hídrico existente no setor avaliado.

Fotografia 13. Obra de aterramento do pavimento inferior da residência em virtude das enxurradas frequentes que atingem o local (DSC00699).

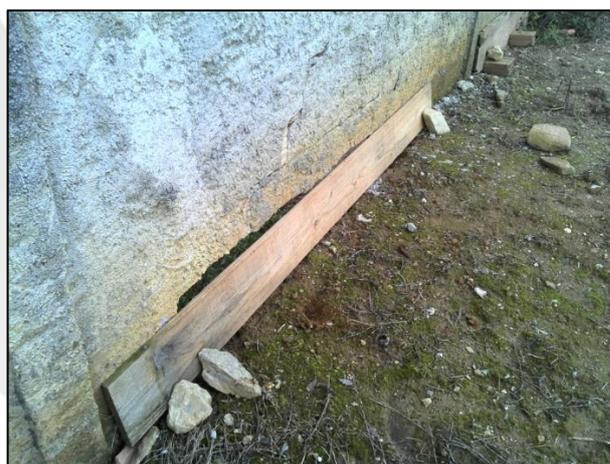
Fotografia 14. Local atingido por enxurradas no setor de risco (DSC00705).

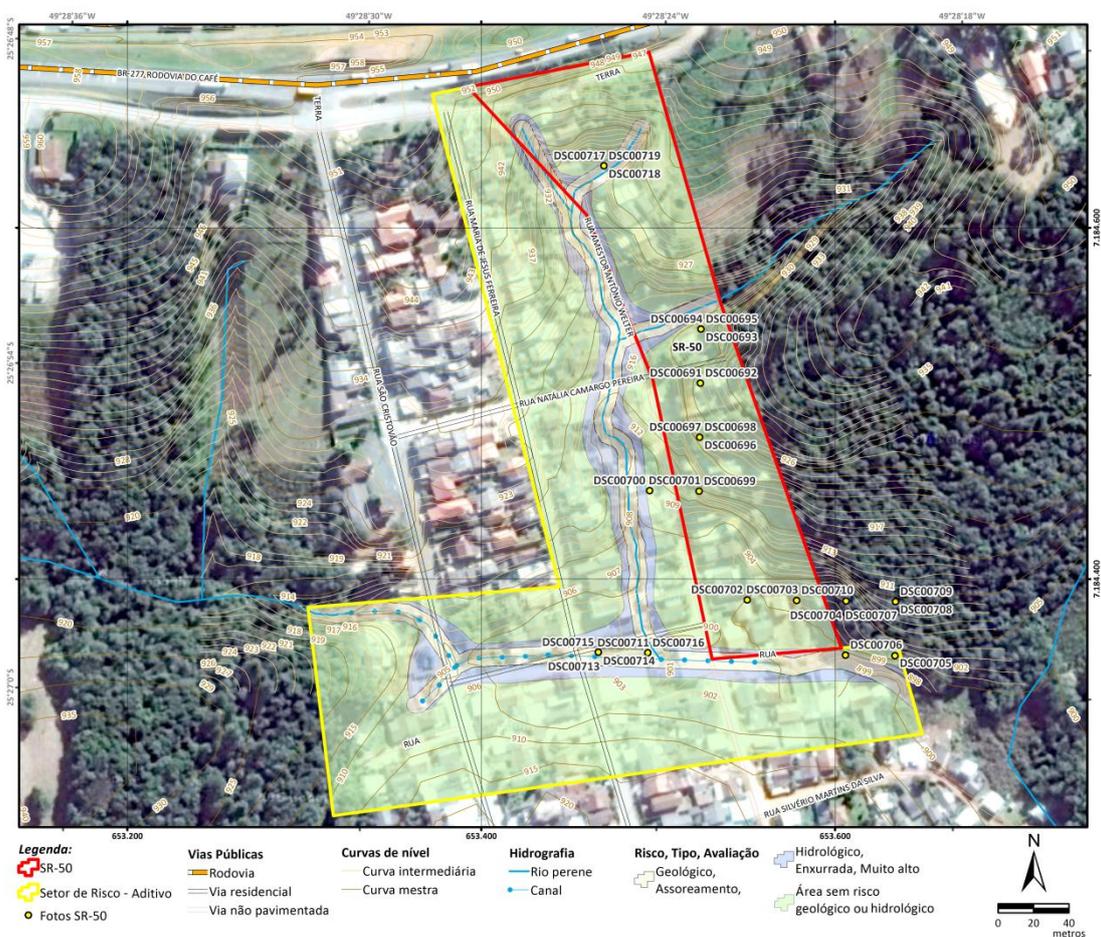
Figura 3. Subdivisão do SR-50 em função do risco geológico e hidrológico.

O setor avaliado possui risco hidrológico de enxurradas (**Figura 3**). Haja vista a continuidade dos eventos de risco, os limites do setor foram extrapolados em sua porção oeste e sul.

A planta de situação apresentada na **Figura 3** delimita os locais atingidos pelas enxurradas.

Desse modo, conclui-se que o SR-50 possui risco hidrológico **MUITO ALTO** a ocorrência de enxurradas.
