Relatório de vistoria

Localidade: Santa Lúcia

Local da vistoria: Av. Américo Trevisan, 136 e casas vizinhas, estendendo-se ao longo da encosta sul do Morro da Formiga.

Data da vistoria: 21 de maio de 2013

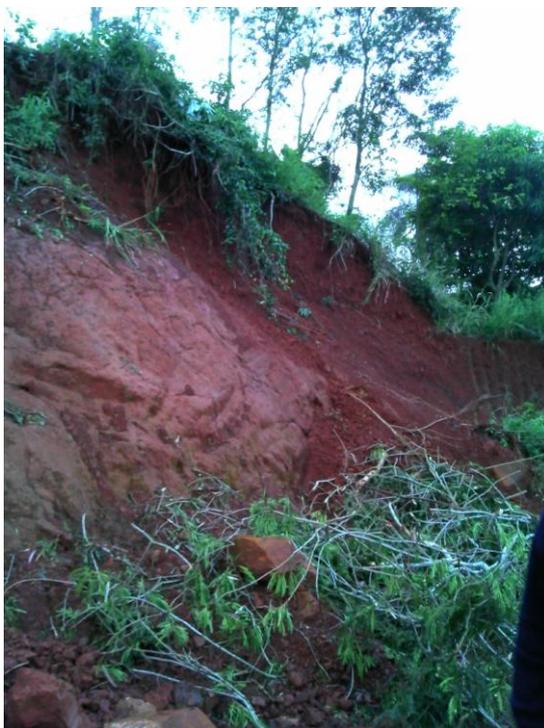
Depósito de colúvio e aterro com 2-3 m de espessura sobre basalto alterado e consistente, este com altura de exposição de 5-6 m, sofreu queda por causa da chuva e apresenta fissuras e abatimentos de grandes proporções: três blocos anastomosados, em planta, com larguras individuais de 2-3 m, separados por fissuras de 0,6-0,8 m de abertura, contêm um volume instabilizado de aproximadamente 450 metros cúbicos. O colúvio e o aterro, cujas espessuras individuais não foram determinadas, contêm blocos arredondados a subangulosos de basalto com diâmetros predominantes de 0,6-2 m, sustentados em matriz argilosa visivelmente inconsistente. Ao pé do talude, detritos acumulados do mesmo material, com abundantes blocos esparsos com diâmetros < 1 m, preenche a base do talude, formam depósito com aproximadamente 3 m de altura e 3 m de largura, ao longo de aproximadamente 20 m. A superfície de contato da cobertura inconsolidada sobre o basalto parece mergulhar, segundo informações dos moradores, para fora do talude. Na encosta adjacente a sul, o terreno mostra sinais de movimentação, sem relações aparentes com alterações de perfil por escavações ou lançamento de entulhos.

A espessura do colúvio sobre basalto alterado foi confirmada, mas cálculo mais preciso indica um volume aproximado de 300 m³ de material instabilizado, entre a crista do talude e a fenda mais a montante. No extremo sul do talude, o corte expõe apenas colúvio com até 5 m de espessura, sem movimentação.

Talude escavado com colúvio sobre basalto alterado.

Interditar em caráter definitivo as moradias e a fábrica de massas situadas nos lotes 18, 20 e 22 da Av. Américo Mantovani.

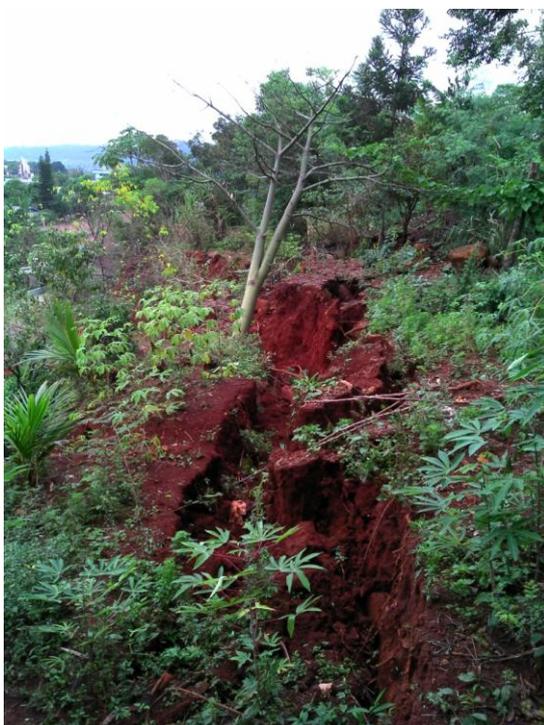
O grande volume de material instabilizado, a presença de blocos de rocha com até 2 m de diâmetro suspensos em matriz argilosa e a geração de fissuras abertas no topo do talude configuram perigo iminente de queda de solo e rolamento de blocos, sem a necessidade de novas chuvas. A flutuação do nível freático pode deflagrar novas quedas, a qualquer momento.

Fenda em colúvio sobre o topo do talude escavado.

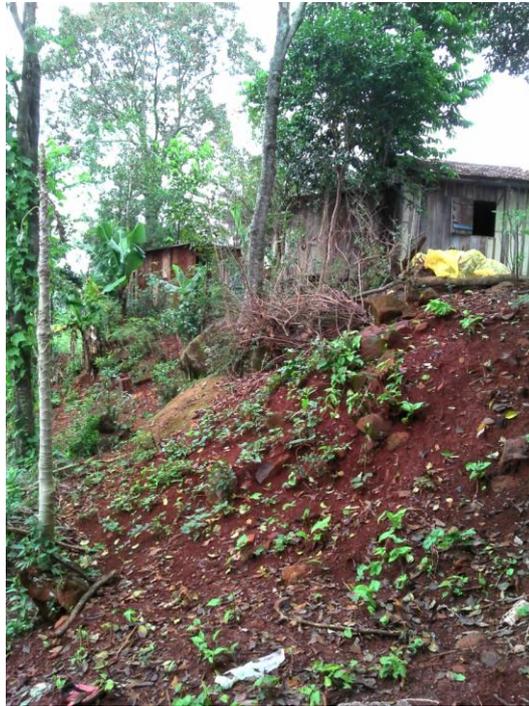
Acima do topo do talude, o aterro feito para abertura da rua das Violetas estende-se até 15 m em direção ao talude, delimitado por blocos de 0,6-1,2 m de diâmetro. Este anteparo impede o material do aterro contra movimentação no sentido do talude, o que modifica a observação do dia 16: a queda de solo atinge somente colúvio e alguns blocos soltos da camada superior do basalto alterado.

Limite do aterro da Rua das Violetas, acima do talude escavado na Av. Américo Mantovani.

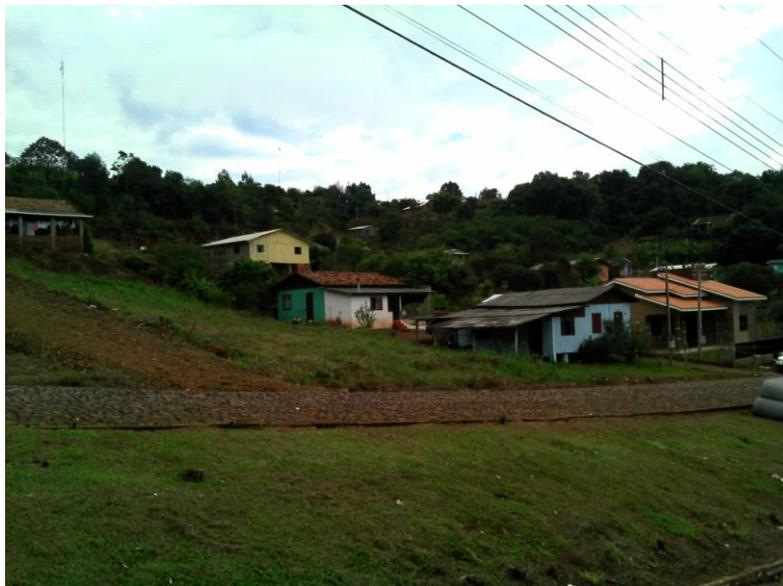
A área identificada pelo ponto SL-03 corresponde a uma cabeceira de drenagem, que permanece úmida e favorece a ocorrência de deslizamentos planares e acomodações do terreno, nas estações chuvosas. Estes eventos podem ocorrer a intervalos de vários anos, até que a saturação do terreno reduza a coesão da matriz do colúvio o suficiente para que a resistência ao cisalhamento seja superada pelo peso do material saturado.

Vista geral da cabeceira de drenagem, extensão recomendada da SPP.

Estender a SPP - Subzona de Preservação Permanente até a cabeceira de drenagem, conforme indicado na planta anexa. Os limites são aproximados e podem ser definidos pela Secretaria Municipal de Agricultura. Esta extensão não implica em remoção das moradias existentes, mas requer monitoramento do terreno no entorno, para controle de possíveis evidências de movimentação. Em caso de movimentação iniciada, recomenda-se a desocupação preventiva e temporária das moradias, durante períodos de chuvas intensas, a critério da Defesa Civil.

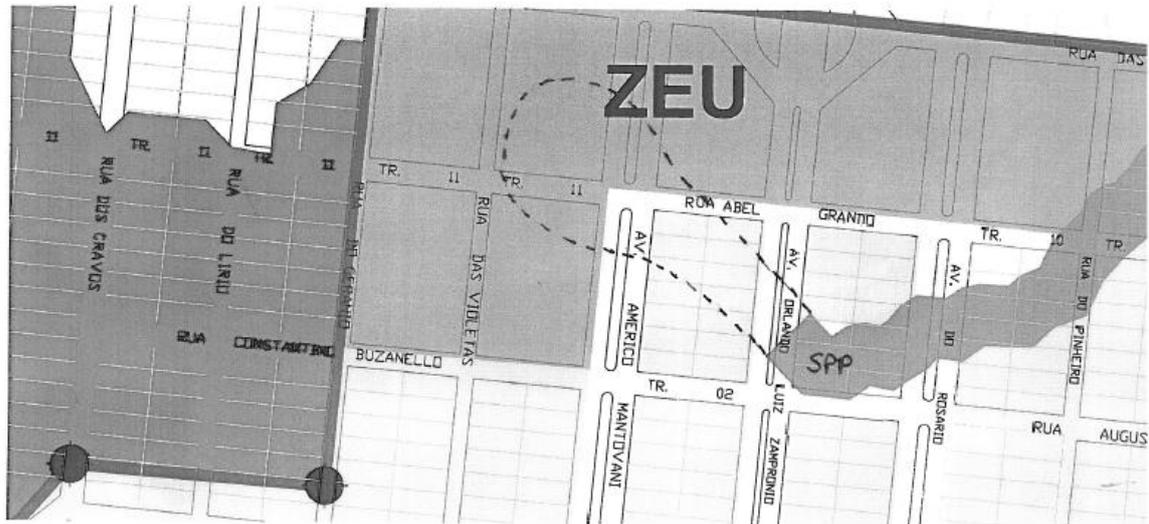
Planta parcial com indicação da extensão recomendada para a SPP.
