Assunto: Termo de cooperação técnica entre o Instituto Geológico e a Casa Militar para prestação de apoio técnico, assessoria e atendimento emergencial às situações de risco geológico e geotécnico.

Referência: Participação de reunião com a Prefeitura de Ribeira sobre impactos de explosões de mineração sobre estabilidade de taludes do município (OF.GB.N°283/15-Prefeitura Municipal de Ribeira) e elaboração de parecer técnico.

PARECER TÉCNICO IG-RIBEIRA-CEDEC-24112015

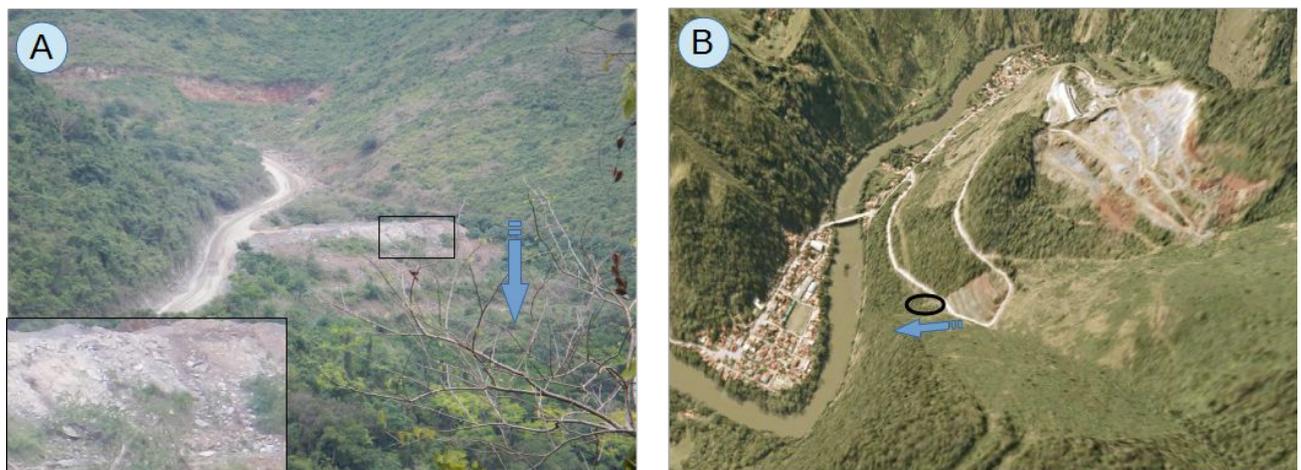
Os tipos de materiais geológicos presentes nas encostas do município de Ribeira não se enquadram nessas condições, mas o mesmo não ocorre com o material de aterro depositado na área da pedreira (comunicação verbal, prefeitura de Ribeira). Como se vê na Figura 2A trata-se de material de granulação fina com blocos de rocha. Considerando-se os três níveis de bermas e taludes observados estima-se a existência de cerca de 8.000 a 12.000 m³ de material no local exibido na Figura 2A.

Figura 2. Retaludamento e disposição de aterro de rejeito da pedreira no município de Adrianópolis, Estado do Paraná. (A) Vista a partir da Vila Presépio, datada de 16/10/2015; o detalhe mostra que o material é bastante heterogêneo e pouco compactado. (B) Visão tridimensional elaborada a partir de ortofoto digital de 2011 e modelo digital de superfície de resolução horizontal 5m (EMPLASA 2010a,b). A elipse mostra a localização do aterro exibido na figura 2A.

O acompanhamento das medições de vibração realizadas pela empresa mineradora é essencial para avaliar se os padrões legais estão sendo respeitados, o que em princípio garantiria as condições de segurança quanto a processos de instabilidade de taludes, principalmente em relação aos aterros de rejeitos da mineradora (ver Figura 2).

3. Considera-se preocupante a existência de aterro em taludes e bermas de material heterogêneo (blocos e solo) situado em linha de drenagem direcionada para o rio Ribeira do Iguape; assim recomenda-se gestão junto aos responsáveis pelo empreendimento que justifiquem a necessidade locacional deste tipo de material e que haja garantia de sua estabilidade;

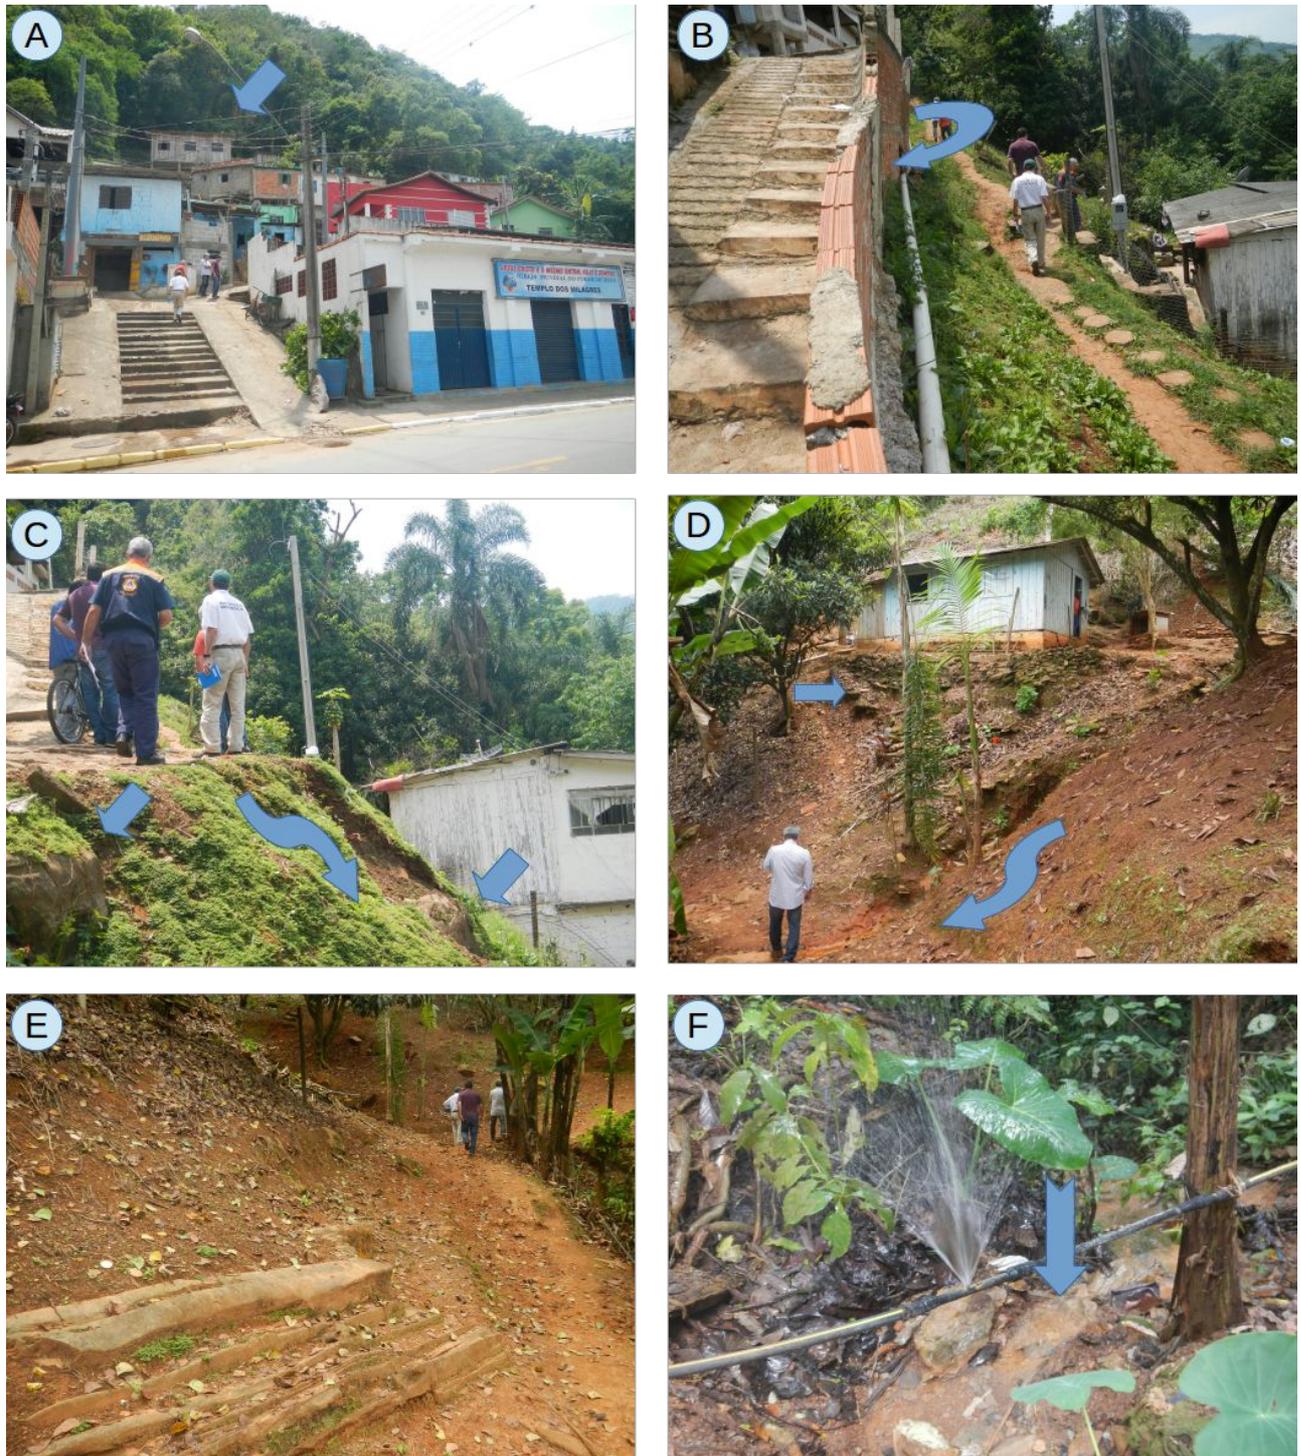
O local situa-se na base de encosta com amplitude de 115m e declividade média de 41° (ver Figura 2B), coberta por vegetação arbórea (Figura 5A) e constituída por depósitos de tálus formado por blocos métricos imersos em solo argiloso (Figuras 5C, 5E). Essas características tornam a área bastante suscetível aos processos de deslizamentos de encostas. Muitas das residências são de madeira (Figuras 5A, 5C, 5D) e têm fundação em colunas de concreto (Figura 5A) ou em uma plataforma de blocos de rocha (Figura 5D), ambas estruturas bastante eficientes para a sustentação das edificações.

Figura 5. Registro fotográfico da vistoria na Vila Presépio. (A) Entrada da viela vistoriada situada na base de encosta de alta declividade coberta com vegetação arbórea; observa-se moradia de madeira sobre coluna em área de alta declividade; (B) Muro de residência que suporta aterro, exibindo leve deformação; (C) Pequena ravina resultante do escoamento indisciplinado da água pluvial em talude com blocos métricos de metacalcário; (D) Pequeno córrego próximo a residência de madeira construída sobre fundação de blocos de rocha; (E) Bloco de metacalcário envolto em solo caracterizando depósito de tálus; (F) Mangueira de captação de água com vazamento.

- uma das residências apresenta muro que serve de apoio a aterro (Figura 5B), no entanto o próprio muro constitui estrutura muito pesada que pode induzir a instabilidade do talude situado abaixo;

- o disciplinamento das águas pluviais ao longo da viela não foi feito, o que acarreta o escoamento cortando o talude, causando sua erosão na forma de sulcos e ravinas (Figura 5C), o que leva à sua instabilidade e formação de enxurradas com lama encosta abaixo;

- a captação de água na forma de mangueiras (Figura 5F) que apresentam vazamentos agrava a situação do escoamento superficial de água, pois permite um fluxo constante em certas porções da encosta;

- a encosta é cortada ainda por alguns pequenos córregos (Figura 5D) que são locais preferenciais para a ocorrência de inundações rápidas ou bruscas que podem causar problemas para as residências situadas na base da encosta;

- os blocos métricos situados na encosta não apresentam sinais de instabilidade, pois estão quase que completamente imersos em solo silto-argiloso (Figura 5D e 5E), no entanto o avanço de processos erosivos pode descalçá-los a médio e longo prazos.

5. Medidas urgentes de disciplinamento das águas superficiais, manutenção das mangueiras de captação de água que apresentam vazamentos e substituição de muro de residência por cerca ou alambrado devem ser tomadas para diminuir a indução de processos de movimentos de massa.

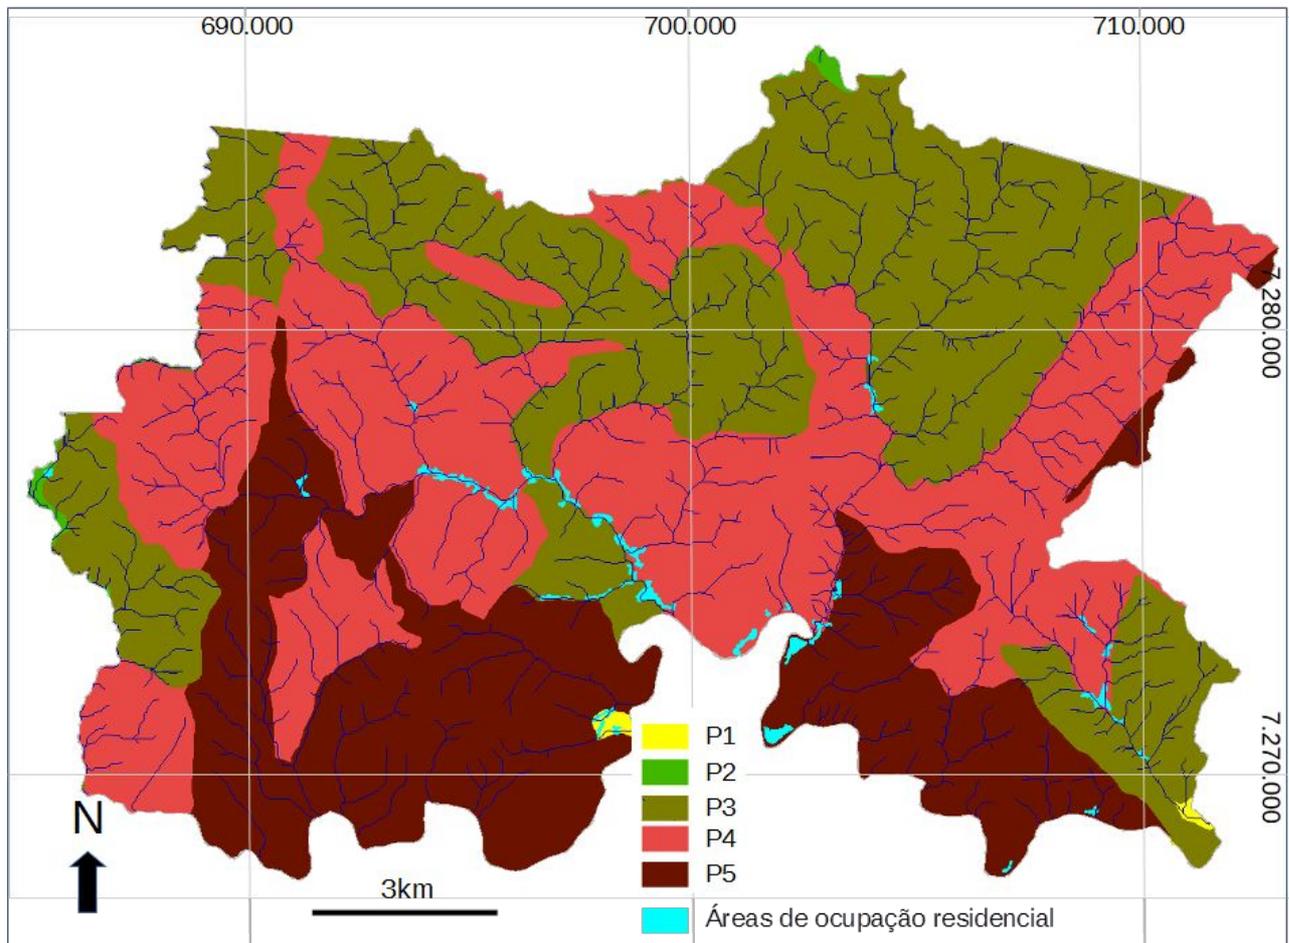
Figura 6. Mapa de Perigo de Escorregamento Planar do município de Ribeira. Modificado de Vedovello et al. (2015) e São Paulo (2014a, 2015a). As áreas de ocupação residencial foram obtidas de São Paulo (2015b) e a rede de drenagem de São Paulo (2014b). Coordenadas UTM zona 22, Sirgas 2000

Como mostra a Figura 6 há um predomínio das classes de perigo P4 e P5 em Ribeira, o que coloca o município entre os 10 municípios mais críticos do Estado de São Paulo, quanto à probabilidade de ocorrência de escorregamento planar que são: 1º Iporanga, 2º Piquete, 3º Ilhabela, 4º São José do Barreiro, 5º Monteiro Lobato, 6º Ubatuba, 7º Ribeira, 8º Pedro de Toledo, 9º Queluz e 10º Lavrinhas, considerando a média do índice numérico de perigo de escorregamento planar. Observa-se que o núcleo urbano principal da cidade encontra-se em área de perigo máximo (P5 - classe Muito Alta) e que os demais acompanham, via de regra, vales de drenagem (Figura 6).

6. A caracterização regional de perigo de escorregamento planar mostra que o município situa-se entre os 10 mais críticos do Estado de São Paulo. Isso requer que a preocupação com a gestão de risco de desastres seja fundamental. Como apontado pela CEDEC-SP e discutido na reunião técnica do dia 16/10/2015 o município precisa participar de ações como o Programa Cidades Resilientes, manter atualizado o SIDEC-SP (Sistema Integrado de Defesa Civil) e fortalecer a Comissão Municipal de Proteção e Defesa Civil.

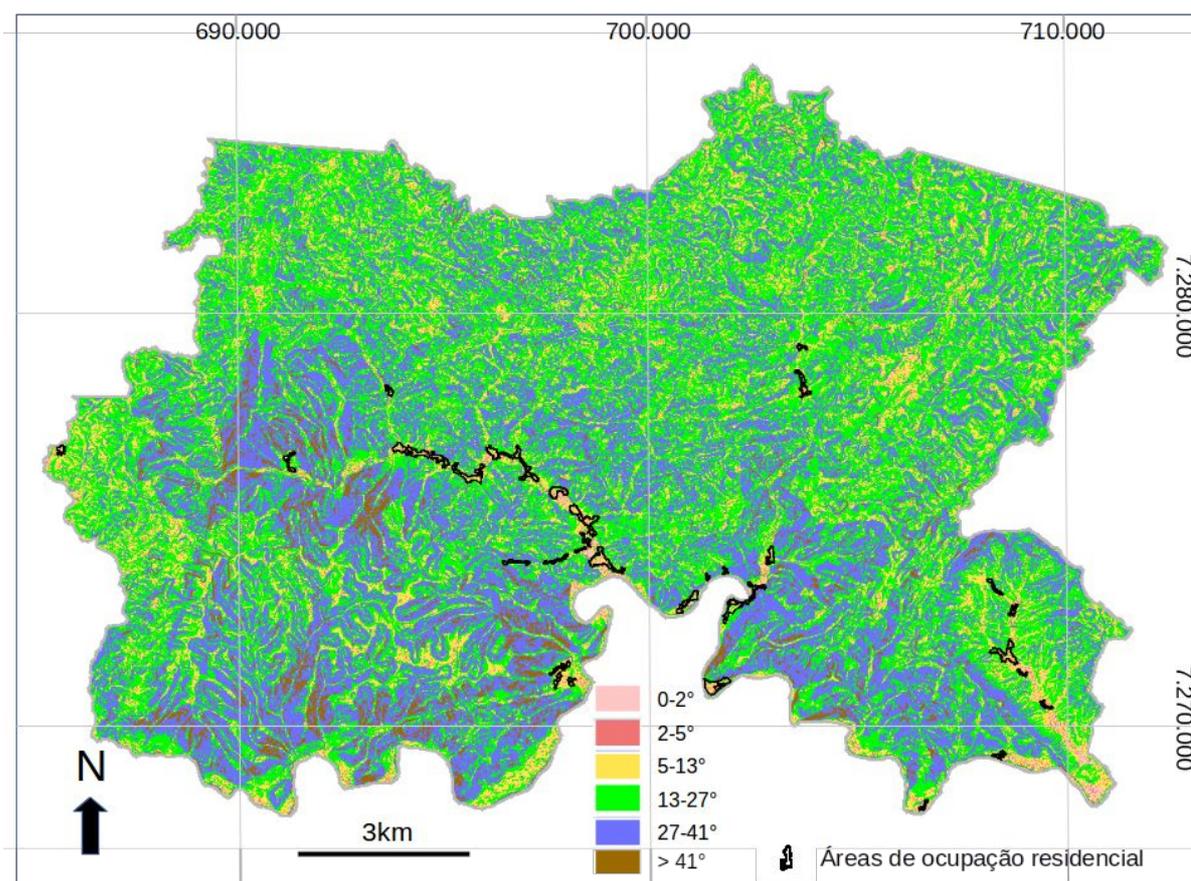
Figura 8. Mapa de declividade em graus do município de Ribeira e distribuição das áreas de ocupação residencial. Coordenadas UTM zona 22, Sirgas 2000.
