# **SETORIZAÇÃO DE RISCO**

## **SR-45**

**Secretaria do Estado do Meio Ambiente e Recursos Hídricos (SEMA)**

**SETOR DE RISCO 45**

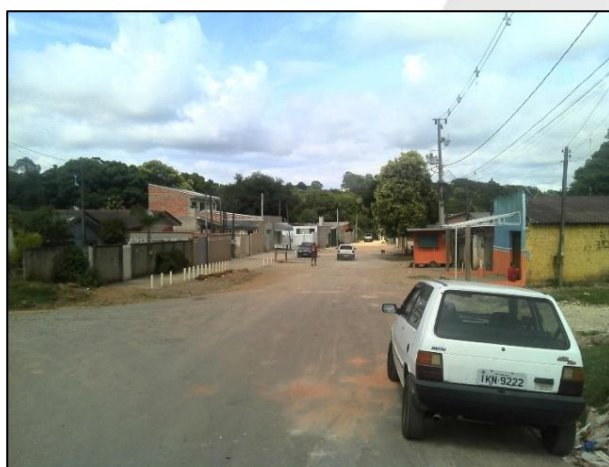
**Fotografia 1.** Vista do setor a partir da Rua Manoel de Carvalho, de quem olha de leste para oeste. Característica do relevo plano. Ao fundo, indicação do leito do rio Atuba e respectivo sentido de fluxo. (DSC00309).

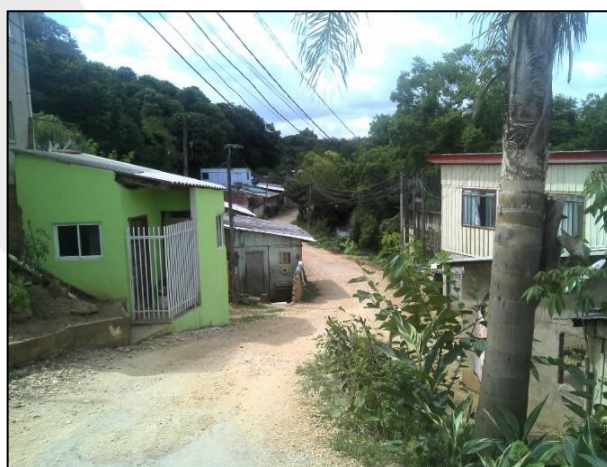
**Fotografia 2.** Vista geral do setor a partir da Rua Arlindo de Carvalho. Aspecto do relevo e da vegetação existente nesta parte do setor (DSC00312).

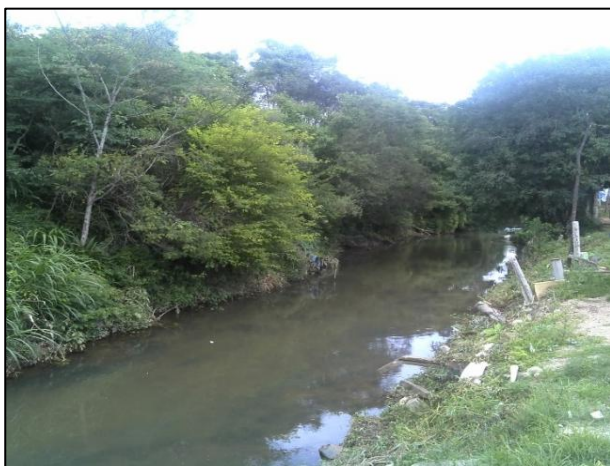
Na área avaliada ao longo da margem esquerda não existe a preservação da mata ciliar, haja vista a ocupação urbana verificada. Já na margem direita (Curitiba) é verificada uma significativa cobertura vegetal arbórea de pequeno a grande porte preservada (Fotografias 3 e 4).

**Fotografia 3.** Aspecto da vegetação verificada na margem direita (MD) e ausência desta na margem esquerda (ME) (DSC00310).

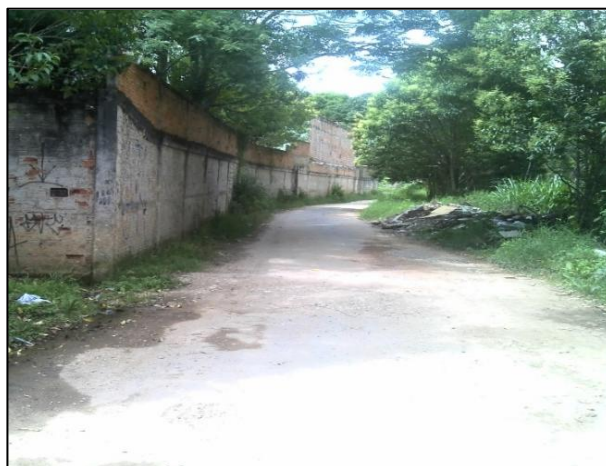
**Fotografia 4.** Aspecto da vegetação ocorrente na margem esquerda do rio, no final do setor e do sistema viário (anti-pó). Detalhe para o acúmulo de resíduos diversos próximo à margem do rio. (DSC00323).

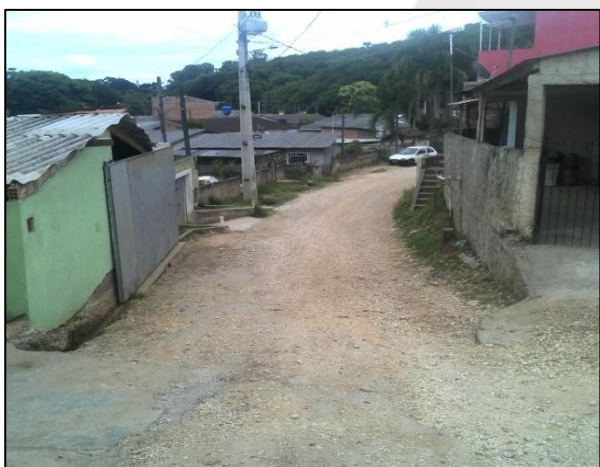
A feição hídrica de interesse na área avaliada é um trecho do rio Atuba. O SR abrange uma área a leste do rio, que se estende para além da sua margem esquerda, conforme já indicado na Figura 1. Com relação ao escoamento superficial, verificou-se a inexistência de um sistema de captação e direcionamento de águas pluviais (Fotografias 5 e 6).

**Fotografia 5.** Vista geral do setor a partir da Rua Arlindo de Carvalho, de quem olha de sul para norte. Rua ensaiabrada e inexistência de sistema de drenagem das águas pluviais (DSC00326).

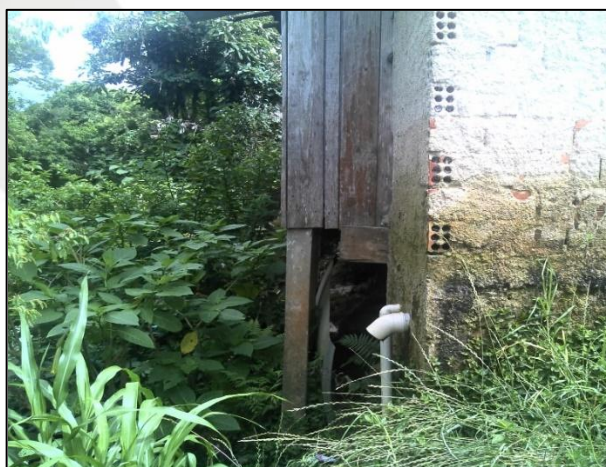
**Fotografia 6.** Fundação de residência instalada na margem esquerda do rio Atuba e drenos existentes (tubos de PVC) (DSC00313).

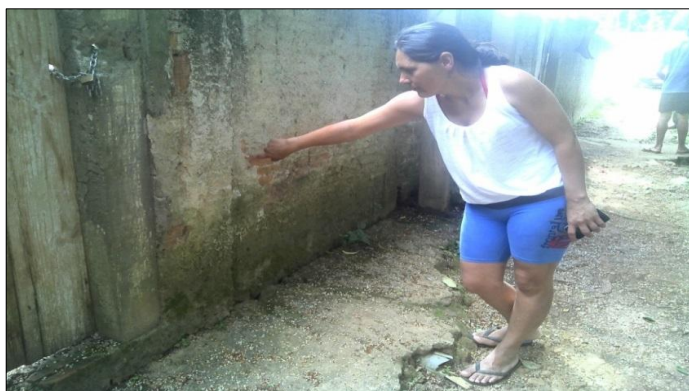
Conforme relatado por moradores locais, ocorrem eventos de inundação no setor que atingem as residências situadas na margem esquerda do rio Atuba. Tais eventos de inundação registrados no passado alcançaram até 2 m da altura em relação ao nível da rua (paralela ao rio), avançando para o interior das casas (Fotografia 7). A frequência de eventos de inundação ocorre pelo menos uma vez ao ano. Nos últimos 5 anos as inundações tenderam a diminuir com relação ao atingimento das residências devido as obras de desassoreamento realizados no rio Atuba. Contudo observa-se que o leito do rio apresenta-se assoreado em vários trechos ao longo do setor.

**Fotografia 7.** Moradora indicando marca de atingimento do nível de água em último evento de inundação ocorrido no setor. (DSC00311).

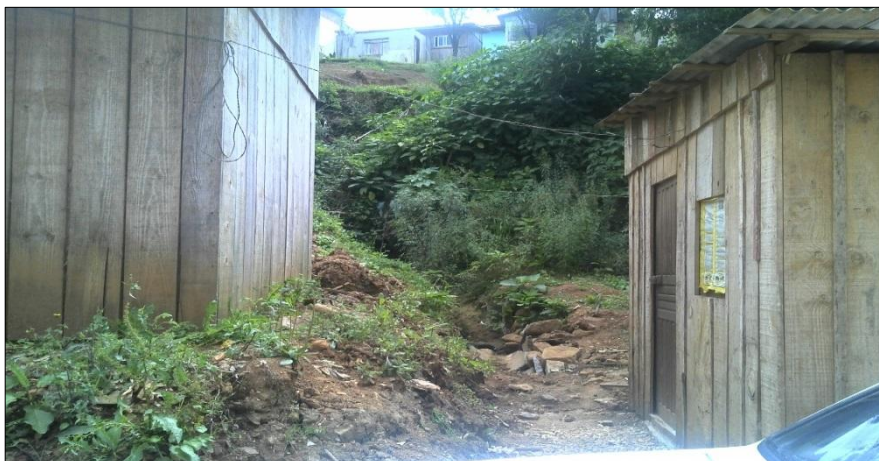
**Fotografia 10.** Aspectos das residências e da drenagem superficial precária (DSC00316).

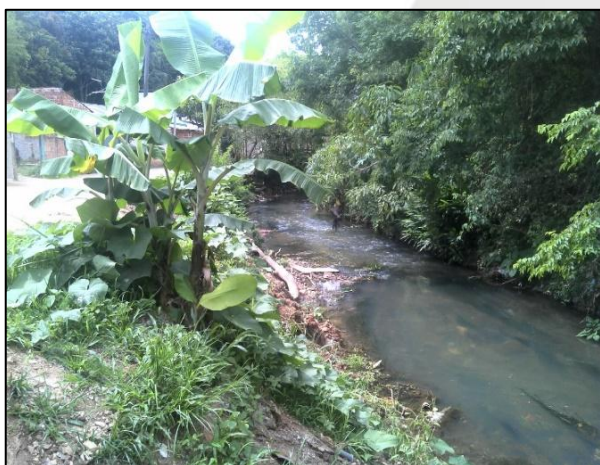
Foram verificadas feições de instabilidade na área avaliada resultantes do assoreamento do rio Atuba (Fotografias 11 a 14).

**Fotografia 11.** Rio Atuba. Trechos de assoreamento do leito (DSC00314).

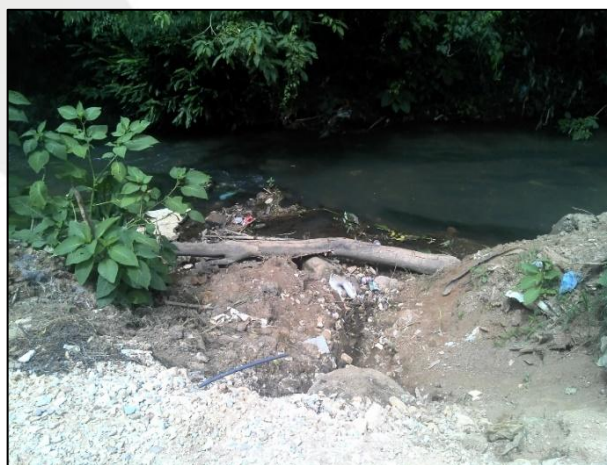
**Fotografia 12.** Tubulação de lançamento de efluentes improvisada pelos moradores locais. Tal situação contribui para a evolução do processo de erosão da margem esquerda do rio Atuba e assoreamento do leito (DSC00317).

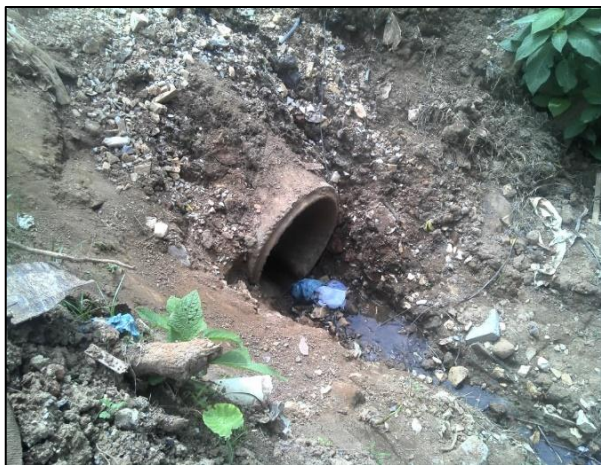
**Fotografia 13.** Detalhe da tubulação indicada na fotografia anterior (DSC00318).

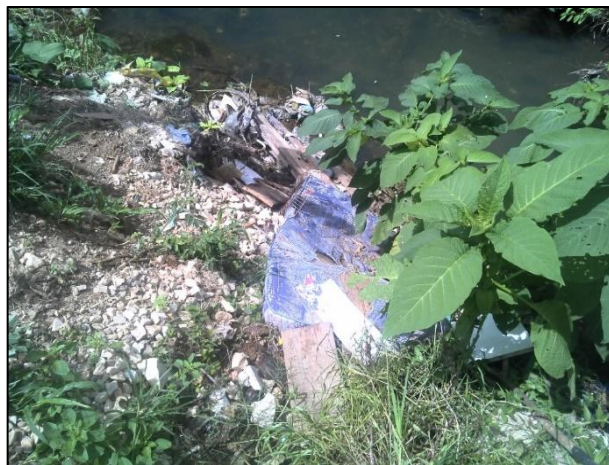
**Fotografia 14.** Resíduos de origens diversas verificados na margem esquerda do rio no setor avaliado. (DSC00315).

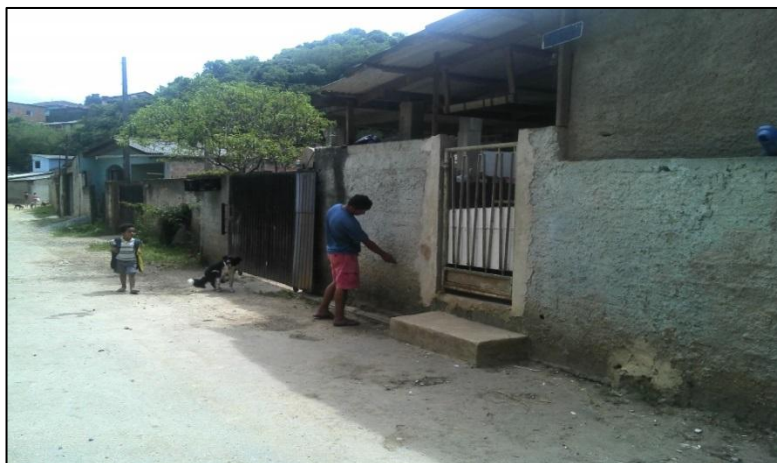
Foram identificadas dezenas de moradias em locais potencialmente perigosos, as quais muitas delas já sofreram danos por alagamento e inundações (Fotografia 15).

**Fotografia 15.** Marca do nível da água durante as frequentes inundações (DSC00324).

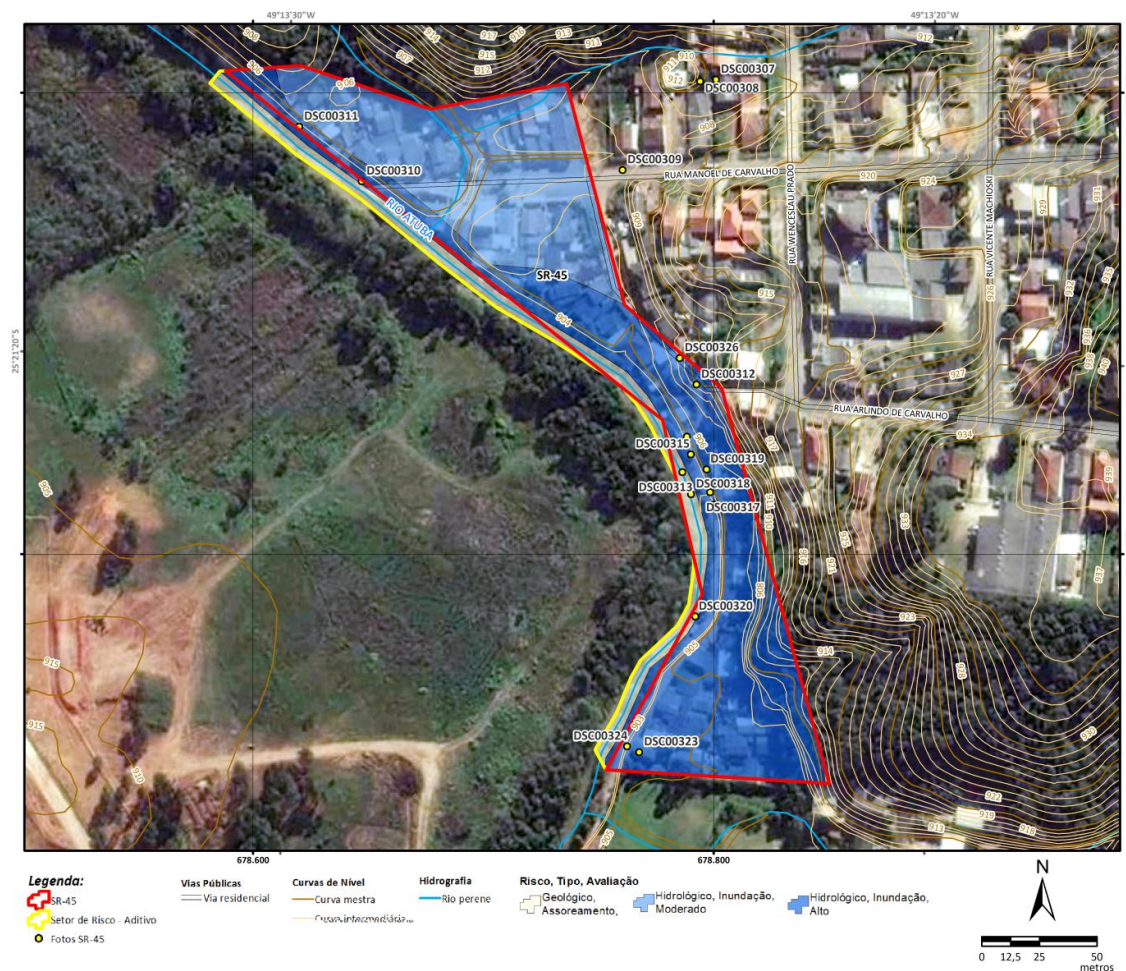
Figura 3. Setor de risco sem subdivisões.

Conforme apresentado a seguir, no setor avaliado foram verificados riscos de natureza hidrológica, relacionados a eventos de inundações e respectivo assoreamento da calha do rio Atuba, conforme apresenta a Figura 3.

A planta de situação apresentada na **Figura 3** não subdivide o setor com base em risco hidrológico, os cursos d'água passíveis de assoreamento, sendo a área destituída de risco geológico.
