# SETORIZAÇÃO DE RISCO

## SR-30

**Secretaria do Estado do Meio Ambiente e Recursos Hídricos (SEMA)**

Jardim Roma - Almirante Tamandaré - Paraná

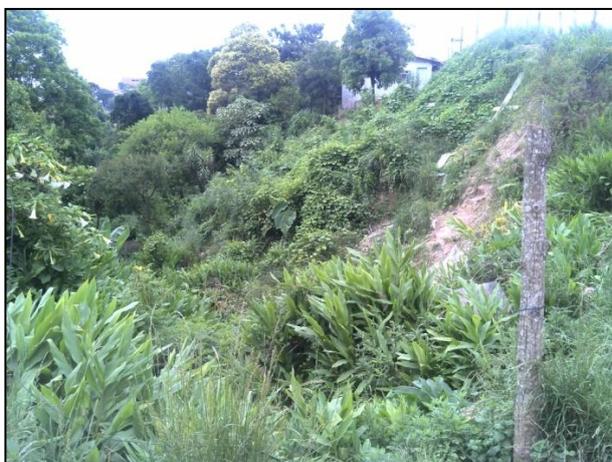
Existem duas drenagens principais e bem marcadas na topografia, as quais estão encaixadas nos vales anteriormente descritos (Fotografia 5). Suas cabeceiras estão localizadas a noroeste e a oeste, e na parte central do setor esses córregos se unem, seguindo para sudeste. A drenagem com início a noroeste encontra-se canalizada até a Rua Araucária (Fotografia 6).

**Fotografia 5.** Vertentes da calha do curso d'água. (DSC0107).

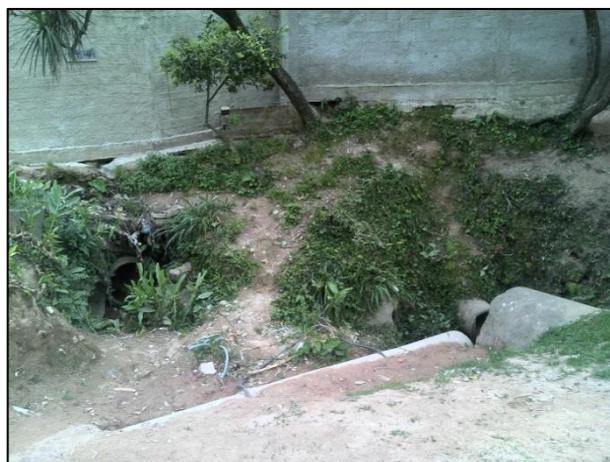
**Fotografia 6.** Drenagem canalizada na porção noroeste da área. (DSC00106).

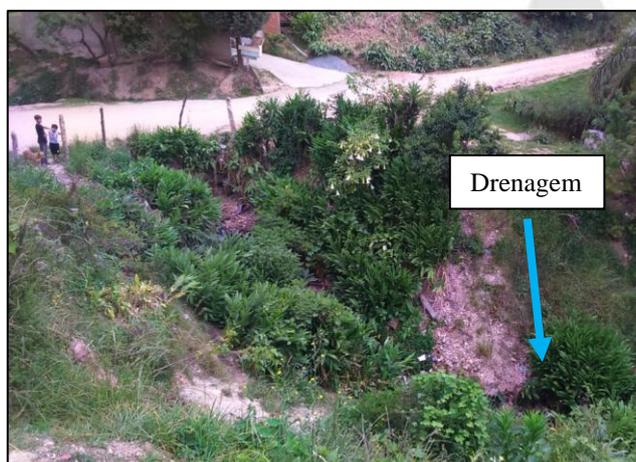
Os cursos d'água possuem mata ciliar escassa e suas vertentes predominantemente antropizadas, o que contribui para o solapamento das margens, e para um contínuo processo de assoreamento de seus canais por sedimentos (Fotografias 7 e 8) e também pela disposição de resíduos de origem diversa (lixos e entulhos).

**Fotografia 7.** Vertentes da calha do curso d'água, com mata ciliar escassa. (DSC00203).

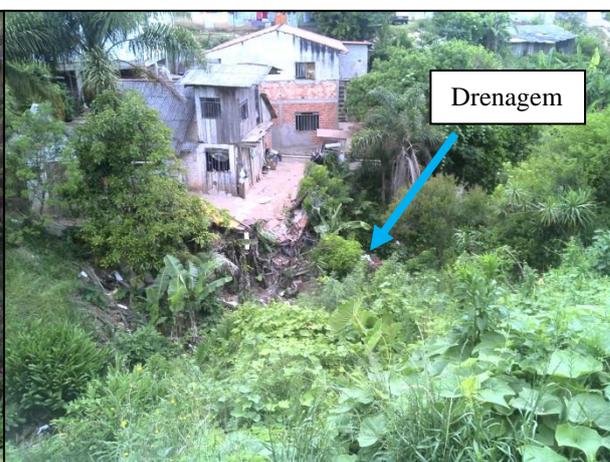
**Fotografia 8.** Vertentes da calha do curso d'água antropizada. (DSC00111).

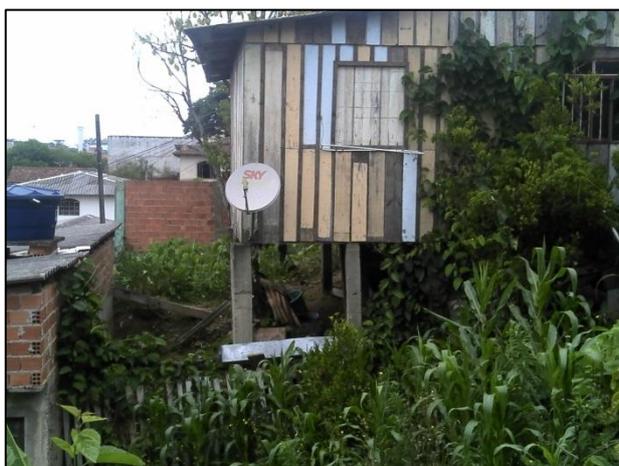
No setor de risco ocorrem feições de instabilidade resultantes de movimentos gravitacionais de massa, como: obras de engenharia precárias, próximas a vertente de fundo de vale, onde residências com baixo padrão construtivo apresentam os pilares de suas fundações inclinados (Fotografias 11 a 13), material inconsolidado movimentado em encostas íngremes (Fotografia 14), casas de baixo padrão na beira de vertentes de elevada declividade (Fotografias 13 e 15), bem como o solapamento de corte de terreno e aterros (Fotografia 15).

**Fotografia 11:** Pilares inclinados da fundação da residência de baixo padrão construtivo situada na porção norte do setor de risco (DSC00097).

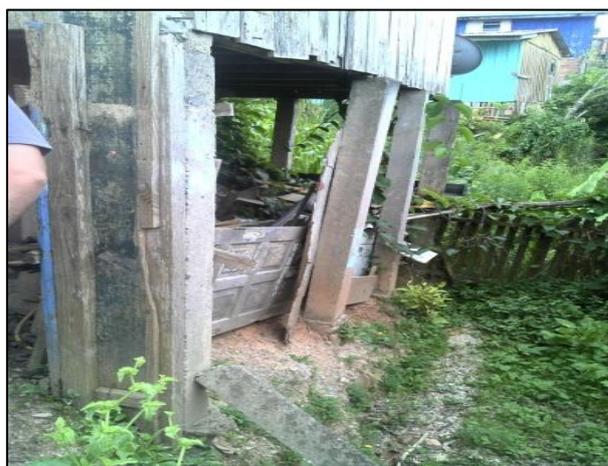
**Fotografia 12:** Pilares inclinados da fundação da residência de baixo padrão construtivo situada na porção norte do setor de risco (DSC00102).

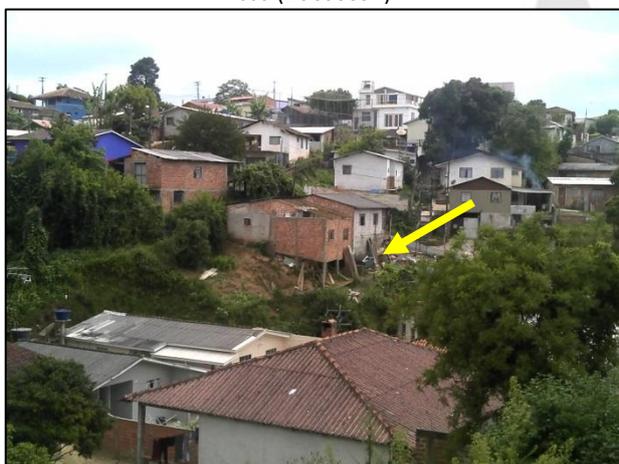
**Fotografia 13:** Pilares inclinados da fundação da residência de baixo padrão construtivo situada na porção sudoeste do setor de risco (DSC00118).

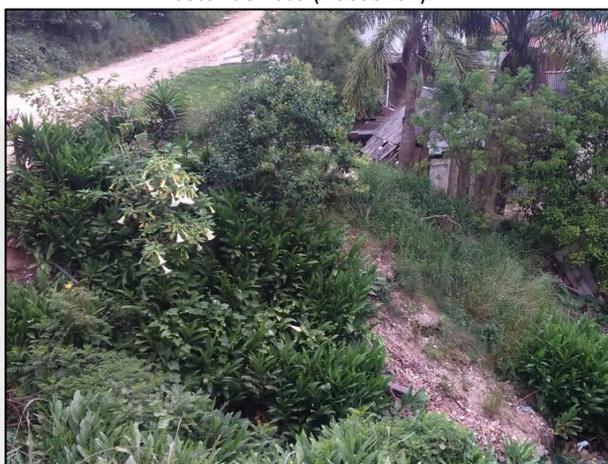
**Fotografia 14:** Material inconsolidado movimentado na vertente a norte (DSC00110).

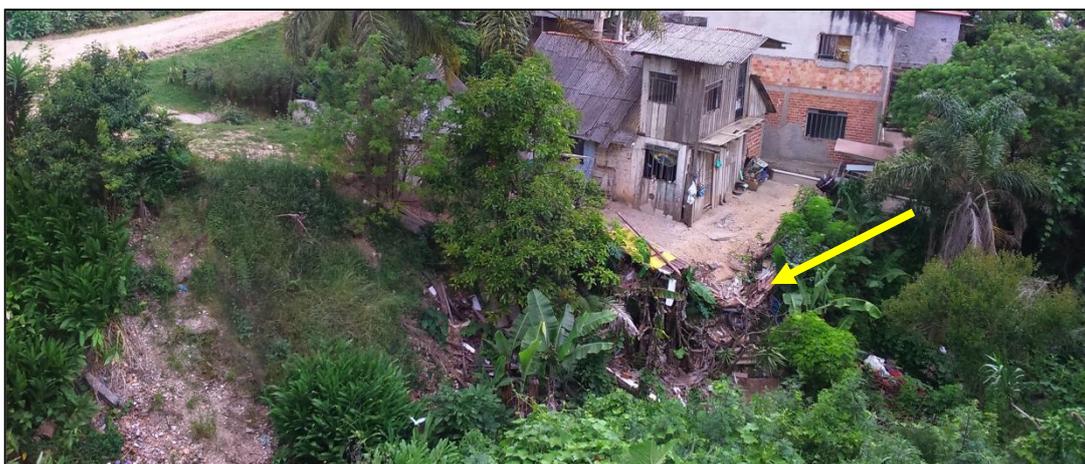
**Fotografia 15.** Habitação localizada sobre um aterro de materiais diversos, em vertente íngreme, onde está ocorrendo solapamento do aterro (DSC00111).

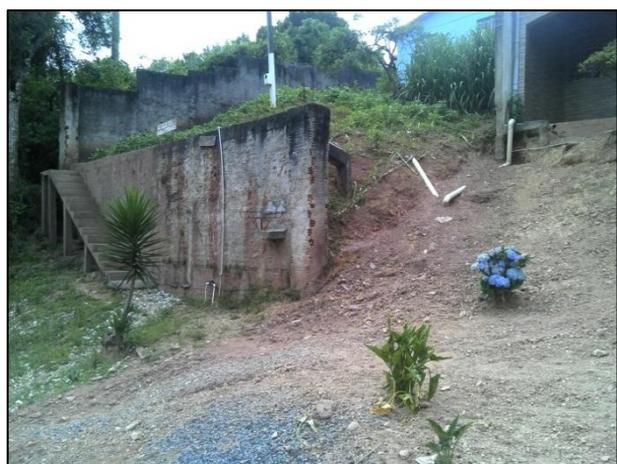
Com o intuito de cessar e estabilizar os movimentos de massa nos taludes das vertentes íngremes verificou-se que na área avaliada foram executadas diversas obras de engenharia, como muros de arrimo e cortes de talude com concreto jateado (Fotografias 16 e 17).

**Fotografia 16.** Obra de engenharia para estabilização de taludes, muro de arrimo a sudeste da área. (DSC00128).

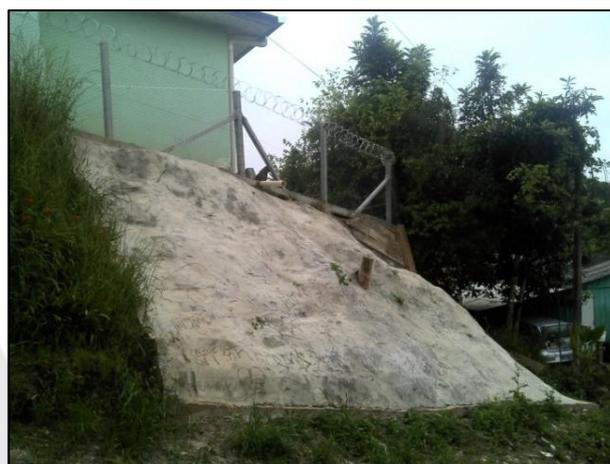
**Fotografia 17.** Obra de engenharia para estabilização de taludes, concreto jateado a norte da área (DSC00095).

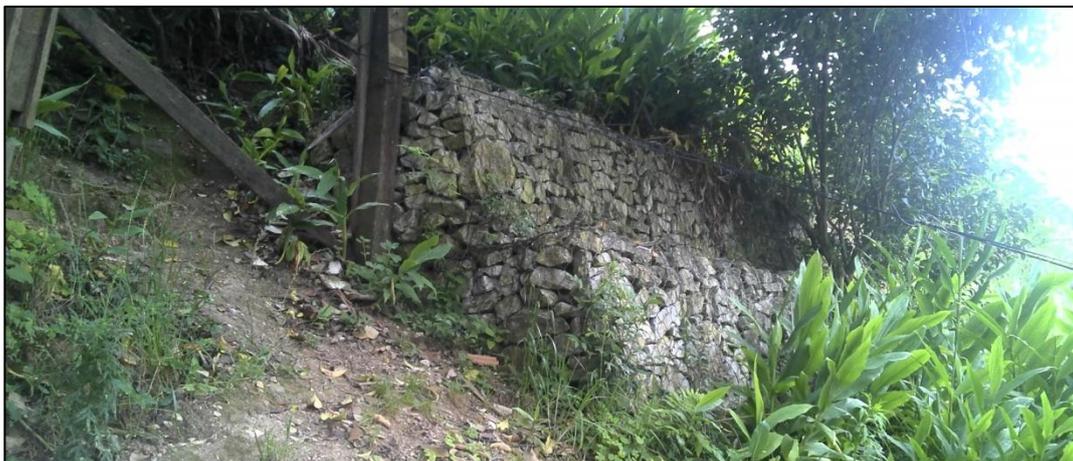
De acordo com moradores entrevistados, o setor avaliado teve seu último registro de evento de movimento gravitacional de massa com danos estruturais há cerca de 10 anos. Esse episódio ocorreu próximo à Rua Aldes Ângelo de Oliveira, em que no local foi construído um muro de arrimo para a estabilização da vertente (Fotografia 18).

**Fotografia 18.** Muro de arrimo construído para a estabilização da vertente na porção norte do setor avaliado (DSC00099).

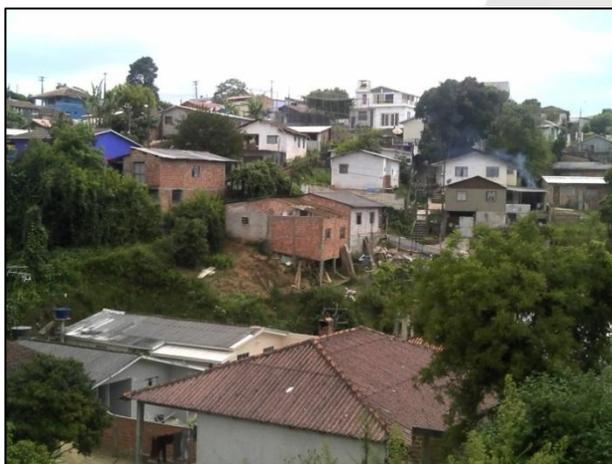
A área avaliada apresenta vulnerabilidade quanto a riscos geológicos de movimentação gravitacional de massa (MGM) ao longo de suas encostas, devido às ocupações irregulares nas ombreiras de vertentes íngremes (Fotografias 14 e 15). Há dezenas de habitações vulneráveis a deslizamentos e outras moradias vulneráveis a soterramento em suas zonas de impacto (Fotografias 19 e 20).

**Fotografia 14.** Habitações localizadas em áreas de vulnerabilidade a movimentos de massa (DSC00118).

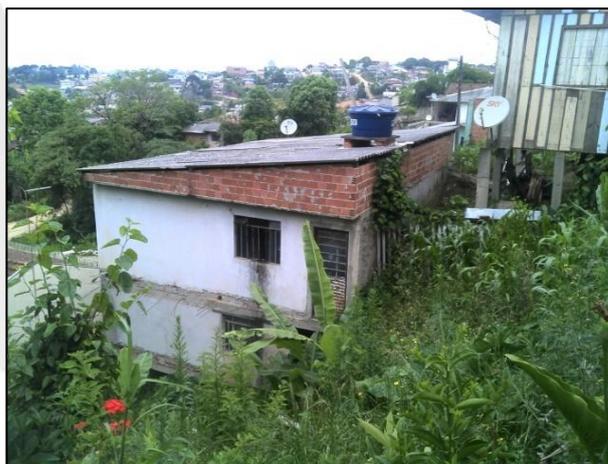
**Fotografia 15.** Habitações localizadas em áreas de vulnerabilidade a movimentos de massa (DSC00096).

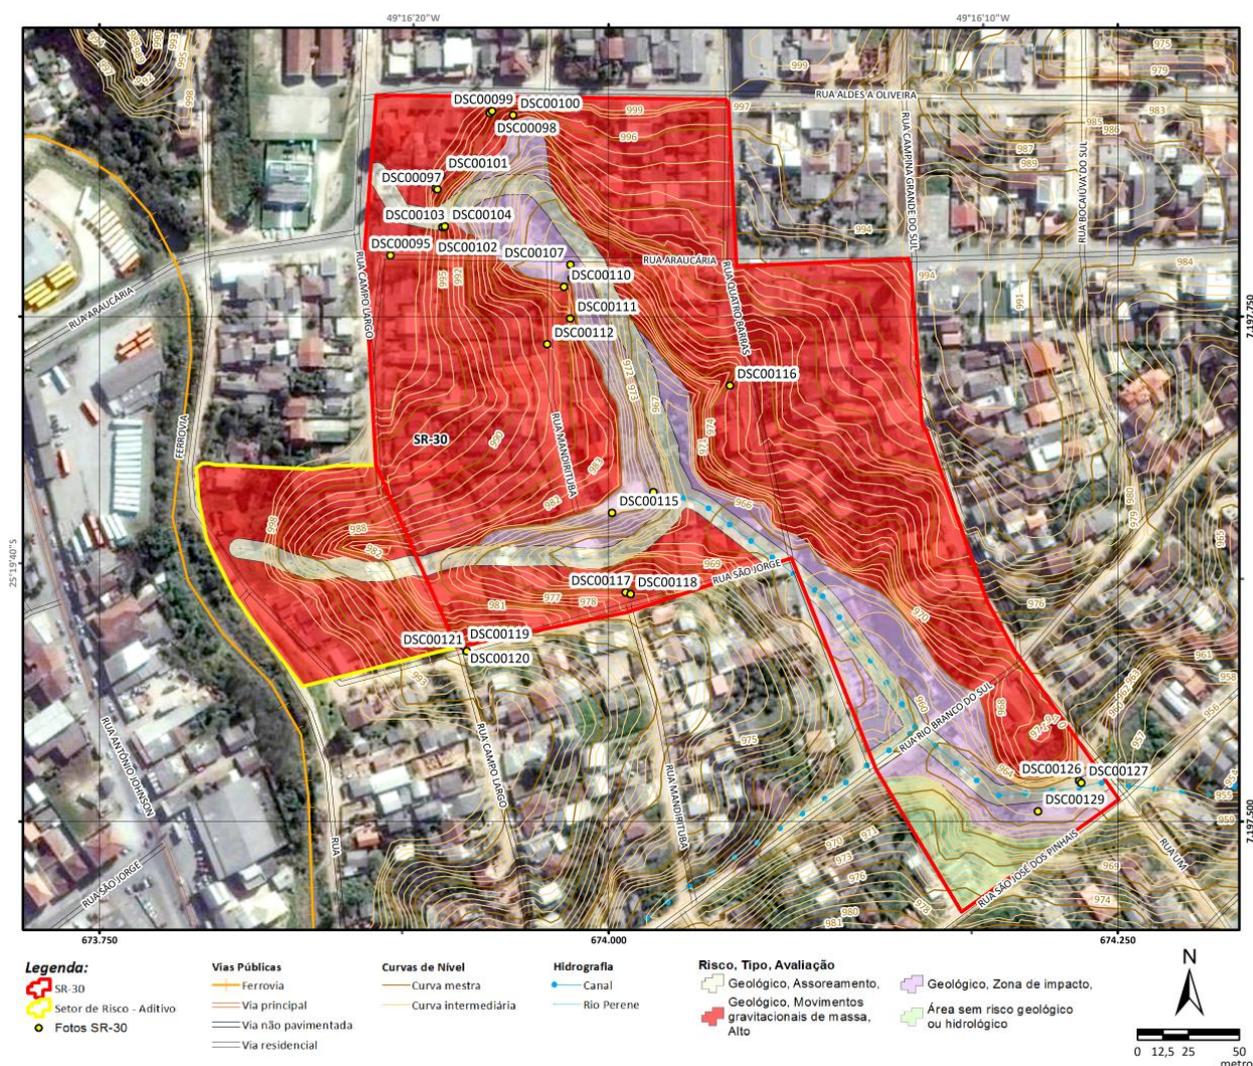
**Figura 3.** Subdivisão do SR-30 em função do risco geológico.

A área avaliada apresenta vulnerabilidade quanto a riscos geológicos de movimentação gravitacional de massa (MGM) com zona de impacto, devido à configuração geomorfológica do terreno associado às ocupações em áreas com declividade acentuada e a jusante dessas. Há ainda vulnerabilidade quanto à erosão das margens das drenagens e o assoreamento de seus canais. Com base nessa subdivisão foi possível classificar o risco em cada porção, como ilustra a **Figura 3**.

A planta de situação apresentada na Figura 3 subdivide os setores com risco geológico de movimento gravitacional de massa ao longo de suas vertentes, delimita a sua zona de impacto e os cursos d'água passíveis de assoreamento.
