# **SETORIZAÇÃO DE RISCO**

## **SR-28**

**Secretaria do Estado do Meio Ambiente e Recursos Hídricos (SEMA)**

Jardim Monte Santo - Almirante Tamandaré - PR

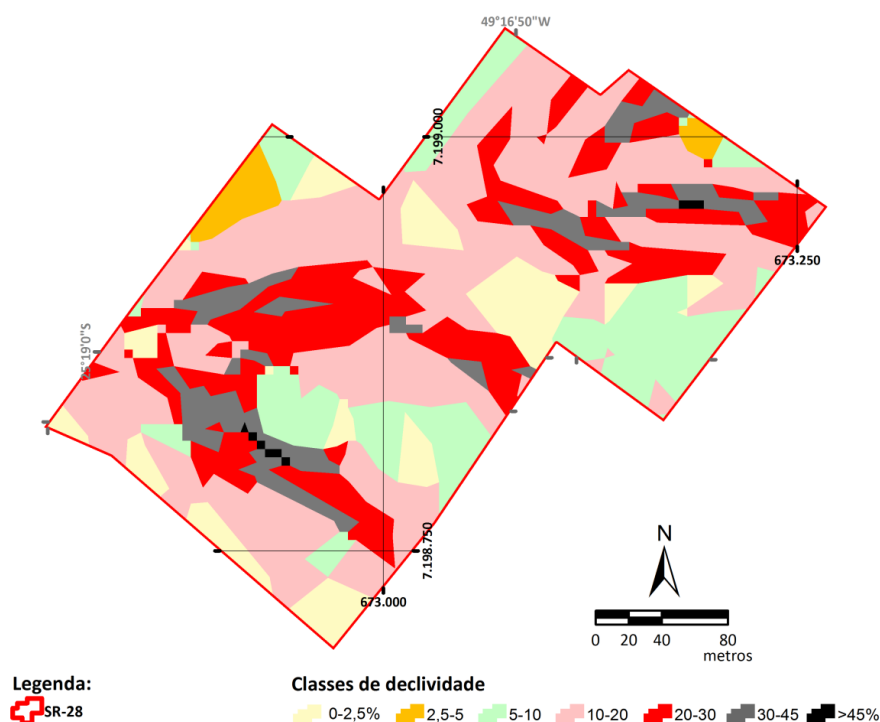
O setor de risco avaliado é constituído por dois morros com declividade elevada, caracterizando um relevo ondulado a fortemente ondulado, e um fundo de vale com um relevo plano a ondulado (Fotografias 1 e 2). Os morros estão localizados nas porções sudoeste e nordeste da área, e os seus topos apresentam classes declividade variando 0 – 2,5% e 10 – 20%, enquanto as suas vertentes são compostas predominantemente pelas classes de 20 – 30% e 30 – 45% de declive. O fundo de vale situado na porção central do setor e o limite sudoeste (Rua Domingos Scucato) possuem declividades variando entre 0 – 2,5% e 5 – 10%.

**Figura 2.** Mapa de declividade do setor avaliado. Escala indicada. (FONTE: ITCG)

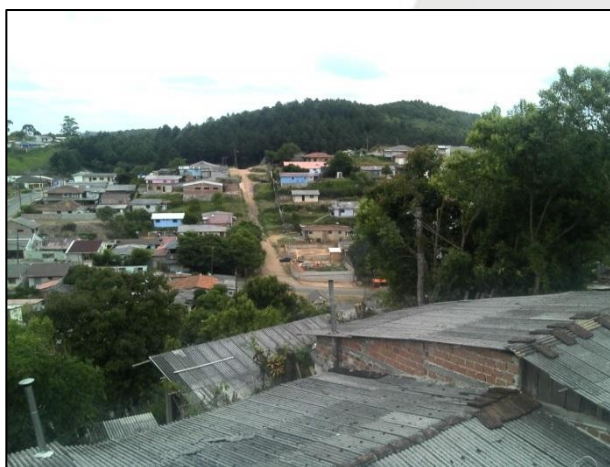
**Fotografia 1.** Declividade elevada na porção nordeste da área avaliada (DSC00063).

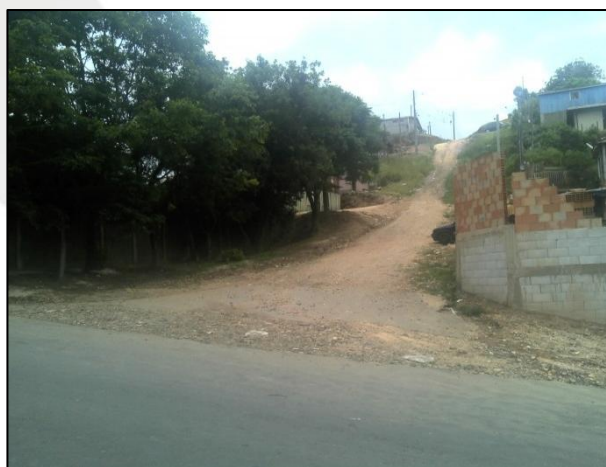
**Fotografia 2.** Fundo de vale na Rua São Paulo e o início da vertente da meia encosta na porção sudoeste do setor. (DSC00057).

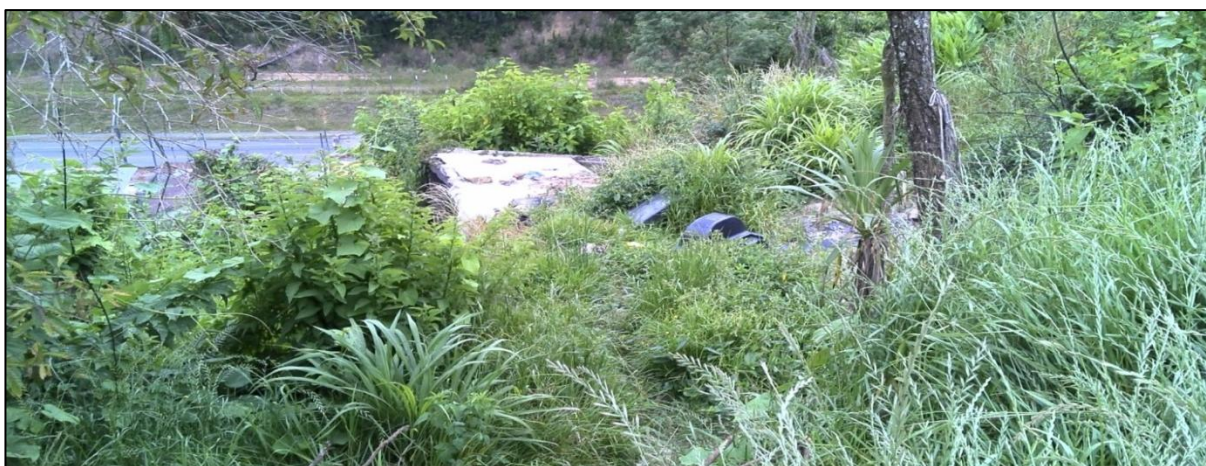
**Fotografia 3:** Vegetação de pequeno a médio porte existente na porção com maior declividade no terreno. (DSC00034).

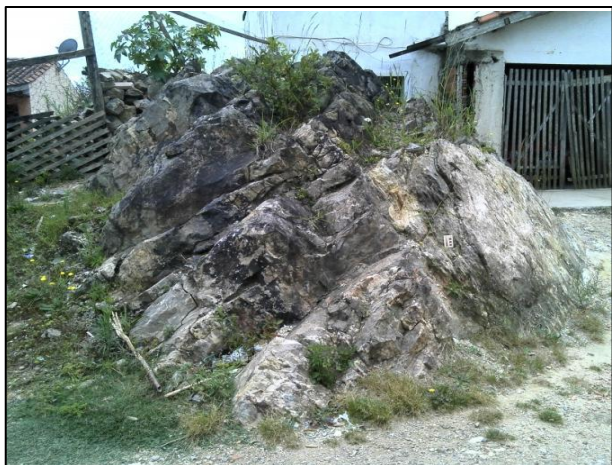
**Fotografia 4:** Afloramento de Quartzito na R. São Pedro. Casas construídas sobre rocha sã (DSC00032).

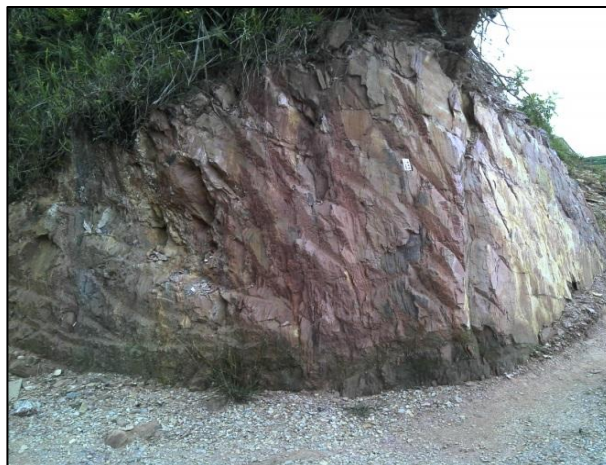
**Fotografia 5:** Filitos alterados com foliação verticalizada. Solo raso (DSC00047).

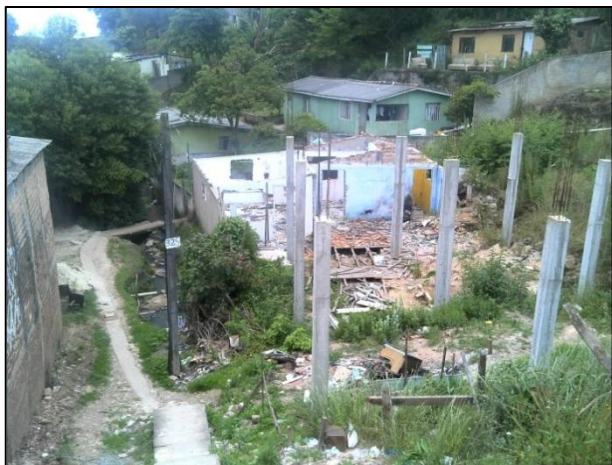
É verificada a existência parcial de saneamento básico no SR. Há canalizações que direcionam o fluxo das águas da chuva, e as águas escoadas das casas nas encostas para tubulações e valas abertas no fundo de vale, que também apresentam lixo acumulado e recebem o aporte de efluentes domésticos (Fotografias 6 e 7).

**Fotografia 6.** Canalização na porção leste da área. Há lixo acumulado por toda sua extensão (DSC00065).

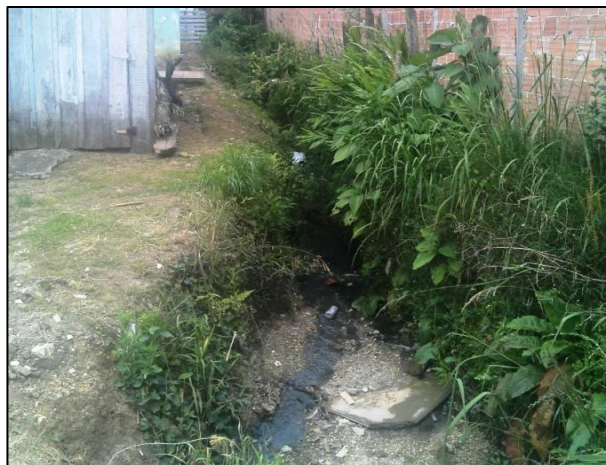
**Fotografia 7.** Vala a céu aberto com deságue junto a Rua São Paulo, que configura um baixio no terreno (DSC00054).

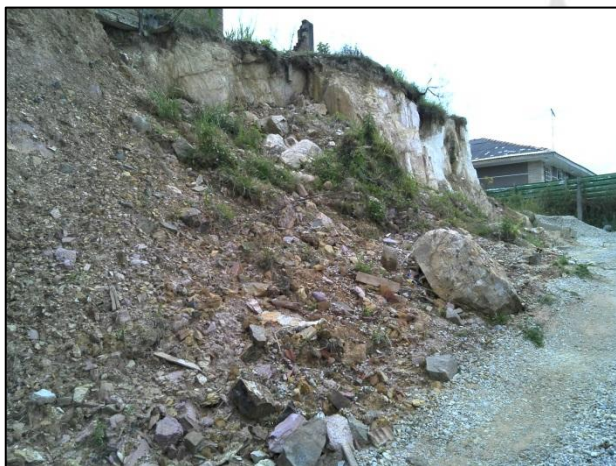
No SR-28 ocorrem feições de instabilidade resultantes de movimentos gravitacionais de massa, como solapamento de corte de terreno (Fotografias 8), material inconsolidado movimentado em vertente íngreme a sudoeste e no topo de encostas de alta declividade (Fotografias 9 e 10), bem como obras de engenharia precárias, as quais foram executadas inadequadamente, tal como muros de arrimo, usados para conter movimentos de massa (Fotografia 11).

**Fotografia 8:** Solapamento de corte de terreno (DSC00048).

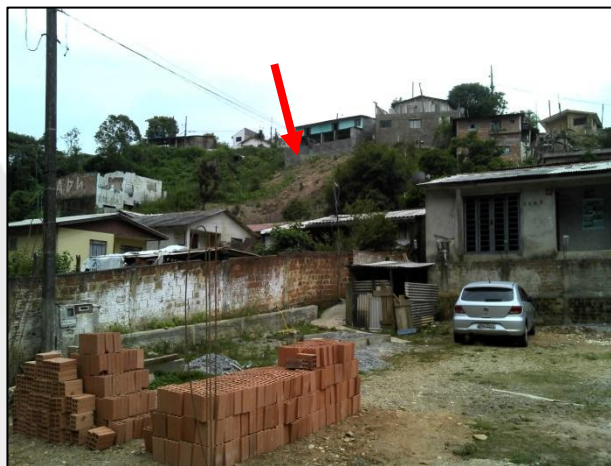
**Fotografia 9:** Material inconsolidado movimentado (DSC00052).

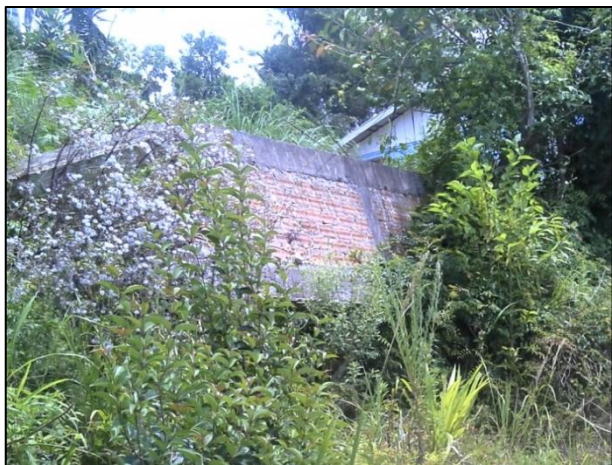
**Fotografia 10:** Muro de arrimo para conter movimentos de massa (DSC00061).

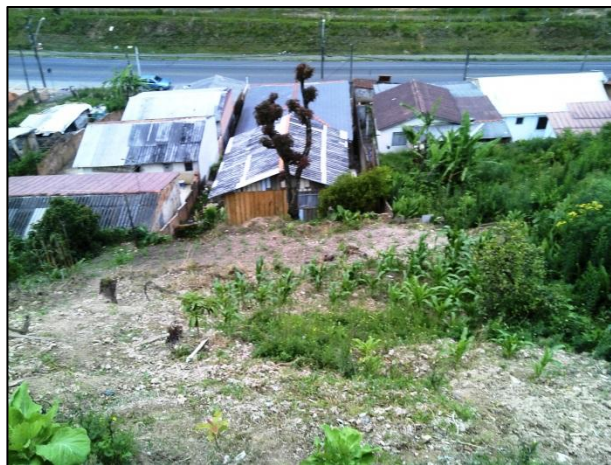
**Fotografia 11:** Material movimentado no topo de encosta íngreme (DSC00041).

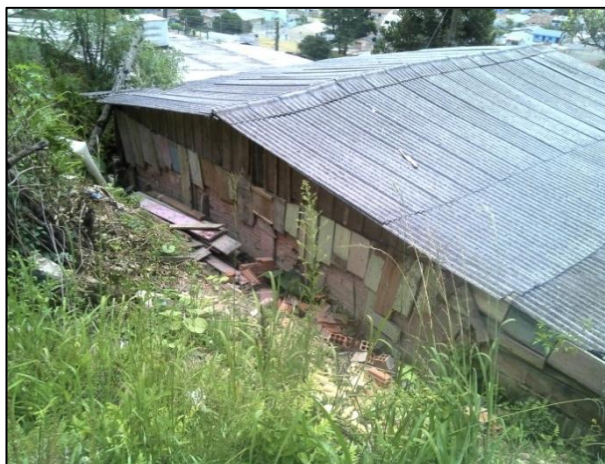
No setor de risco, próximo ao seu limite nordeste, foram identificadas dezenas de moradias em locais potencialmente perigosos, as quais muitas delas já sofreram danos por atingimento de blocos e/ou escorregamentos de material a montante (Fotografia 12).

**Fotografia 12:** Habitação com danos aparentes por queda de blocos (DSC00062).

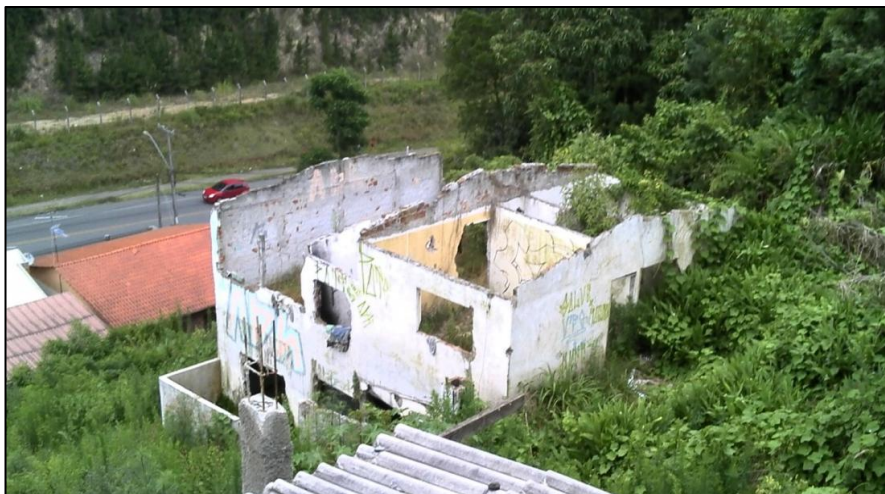
A sul da Rua São Paulo, na parte sudoeste do SR, houve o abandono de uma construção na meia encosta do setor de risco, devido à ocorrência de eventos de movimentação gravitacional de massa (Fotografia 13). A residência foi desocupada aproximadamente no ano de 2013.

**Fotografia 13:** Imóvel abandonado na meia encosta da porção sudoeste do setor avaliado. (DSC00040).

Na porção localizada a sudoeste, houve eventos de movimentos gravitacionais de massa que culminaram no abandono de um imóvel. Esse local, de acordo com a classificação nas **Tabelas 5, 6, 7 e 8** (parâmetros de suscetibilidade, instabilidade e vulnerabilidade, respectivamente) pode ser classificado com um risco **MUITO ALTO** de movimento gravitacional de massa. Em negrito a avaliação feita para cada parâmetro dentro do setor.

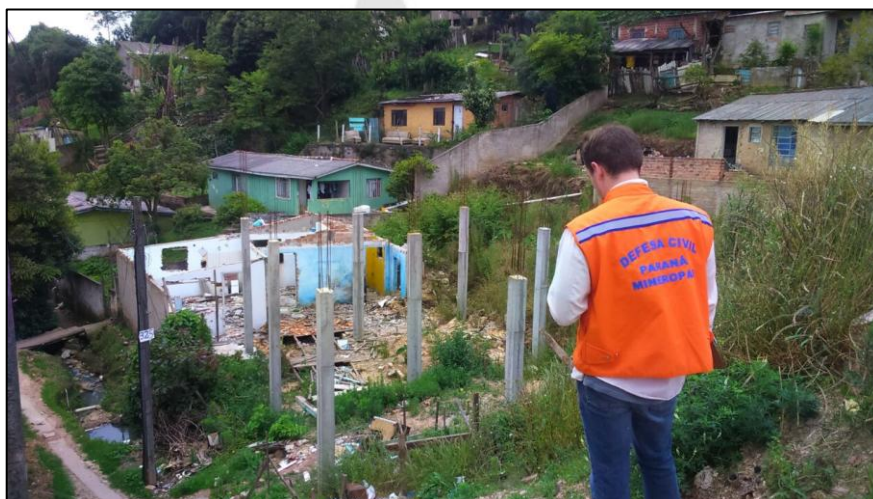
No centro do setor, na Rua São Paulo e próximo a Rua São José, os eventos de enxurradas são frequentes. Esses são potencializados pelo escoamento de água superficial sobre a superfície praticamente impenetrável do substrato rochoso nessa porção do setor. A alta declividade das encostas no entorno, associada a períodos de alta pluviosidade e o assoreamento de valas por materiais diversos, acabam resultando nestes eventos. Como o ocorrido a nordeste do setor, próximo as Ruas São Bento e São José, onde a casa, hoje demolida, era frequentemente atingida por enxurradas provenientes do escoamento de água sobre a encosta íngreme a montante (Fotografia 14).

**Fotografia 14:** Imóvel demolido, frequentemente atingido por enxurradas, na base da encosta a nordeste. (DSC00065).

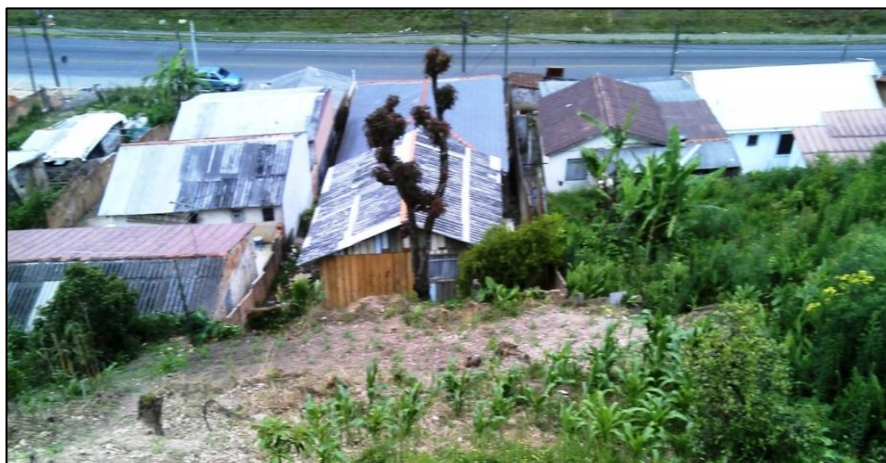
A área avaliada, em suas porções nordeste e sudoeste, apresenta vulnerabilidade quanto a riscos geológicos de movimentação gravitacional de massa (MGM), devido à existência de encostas íngremes associadas a moradias de baixo padrão construtivo (Fotografia 14). Há dezenas de habitações sujeitas ao

risco por deslizamento de material inconsolidado e outra dezena de moradias sujeitas ao risco de soterramento junto às áreas passíveis de atingimento.

**Fotografia 14:** Habitações localizadas em áreas de alta vulnerabilidade a movimentos de massa (DSC00039).

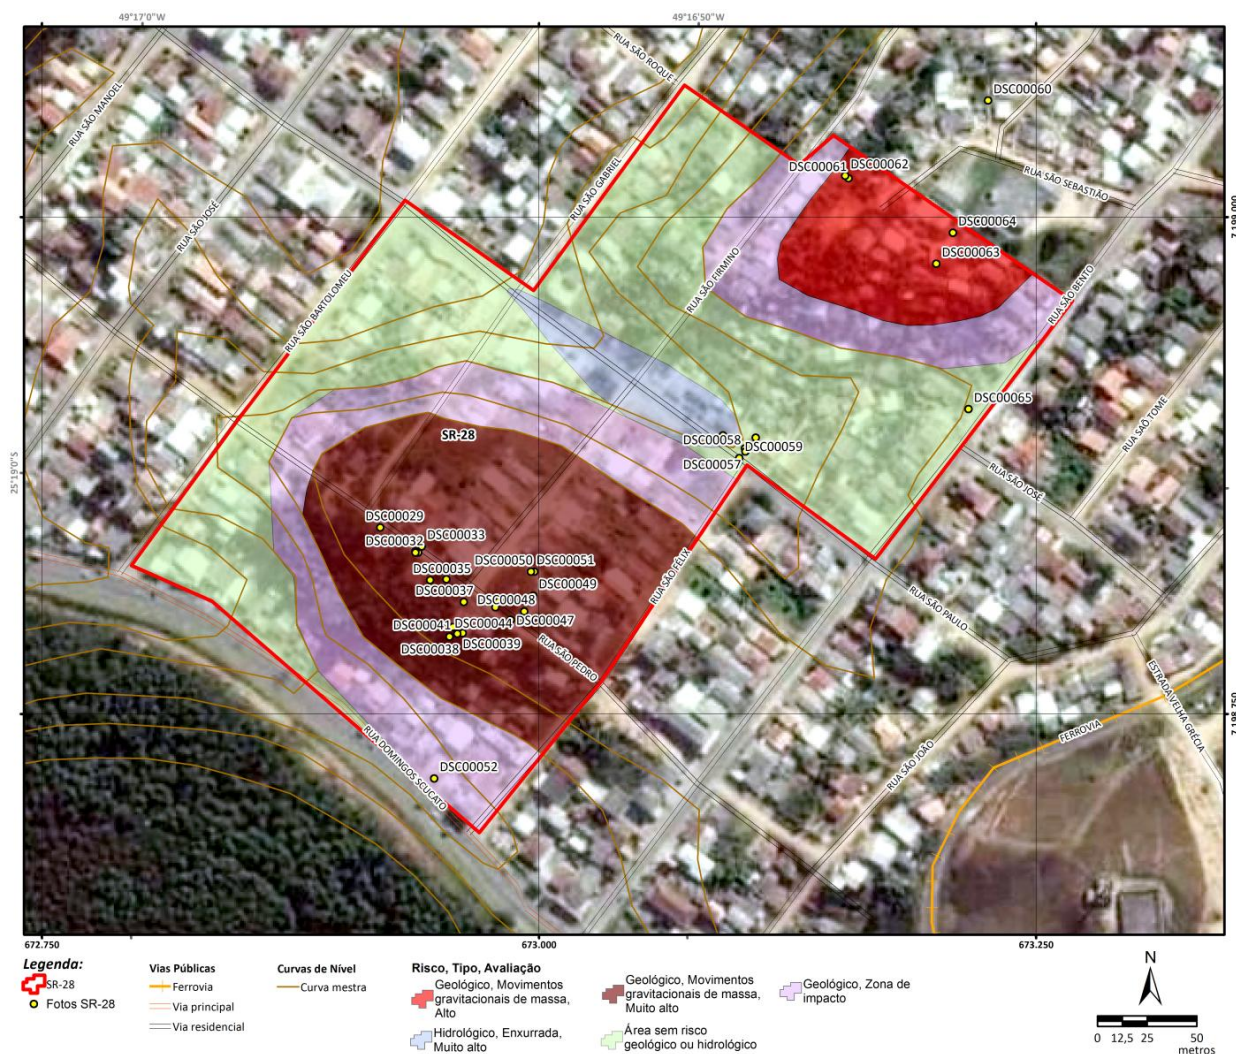
Além das delimitações dos eventos de riscos existentes no setor, foram também identificadas áreas sem qualquer tipo de risco geológico ou hidrológico. A **Figura 3** apresenta a subdivisão do SR-28 em função do risco geológico e hidrológico.

Figura 3. Subdivisão do SR-28 em função do risco geológico e hidrológico.

A planta de situação apresentada na **Figura 3** subdivide os setores com risco hidrológicos e geológico de movimento gravitacional de massa ao longo de suas vertentes, delimita a sua zona de impacto, os locais atingidos por enxurradas e as áreas sem risco geológico ou hidrológico.

**Portanto, conclui-se que o SR-28 apresenta evidentes feições de suscetibilidade, instabilidade e vulnerabilidade de terreno, que com base na classificação proposta, o mesmo possui sua avaliação de risco a MGM como ALTA na porção nordeste e MUITO ALTA na porção sudoeste. Enquanto, em relação a riscos hidrológicos de enxurradas, o setor de risco apresenta de acordo com a classificação adotada, um risco de avaliação MUITO ALTA na porção central.**
