# SETORIZAÇÃO DE RISCO SR-8

Secretaria do Estado do Meio Ambiente e Recursos Hídricos (SEMA)

# Setor de Risco SR-8 Relatório Técnico, 11 páginas

Rio Branco do Sul - Paraná

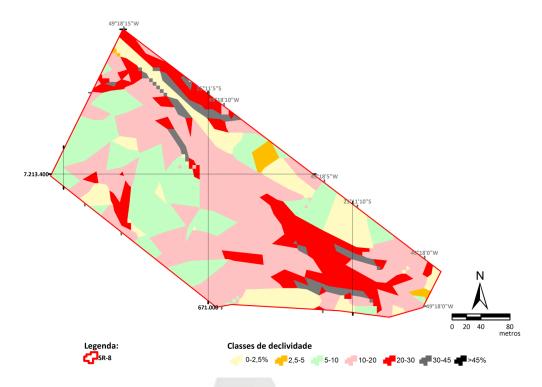
O setor de risco é constituído pelo topo de morro e sua meia encosta. Pelo topo de morro segue a Rua Santa Teresinha, enquanto a meia encosta é seccionada pelas ruas José Amâncio Stres, Joaquim Martins, Rondônia, São Paulo, Paraná e Mato Grosso. A declividade do setor é acentuada próxima ao topo de morro, tornando-se suave em direção à Rua Amazonas. O setor de risco é ocupado predominantemente por residências de médio padrão construtivo (**Figura 2**).

Figura 2. Mapa de declividade do setor avaliado. Escala indicada. (FONTE: ITCG)

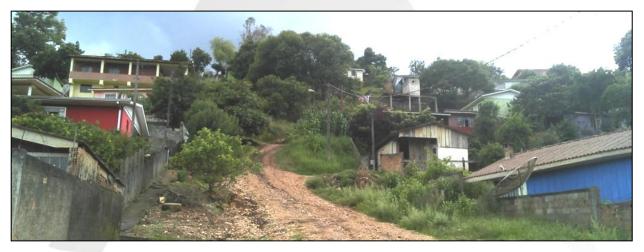
O SR possui uma vegetação predominantemente de pequeno porte, tendo indivíduos isolados de médio porte (Fotografia 1).

Fotografia 1. Vegetação de porte médio e pequeno no SR (DSC00529).

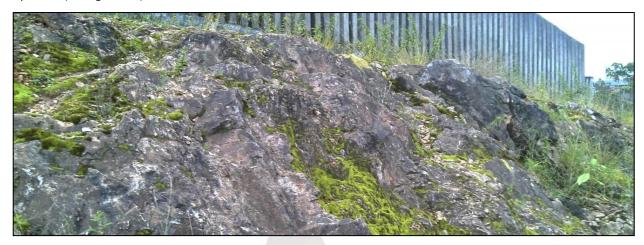
O SR apresenta um substrato rochoso composto por metassedimentos (mármores impuros) e pelo seu saprólito (Fotografia 2).

Fotografia 2. Afloramento de mármore no SR (DSC00525).

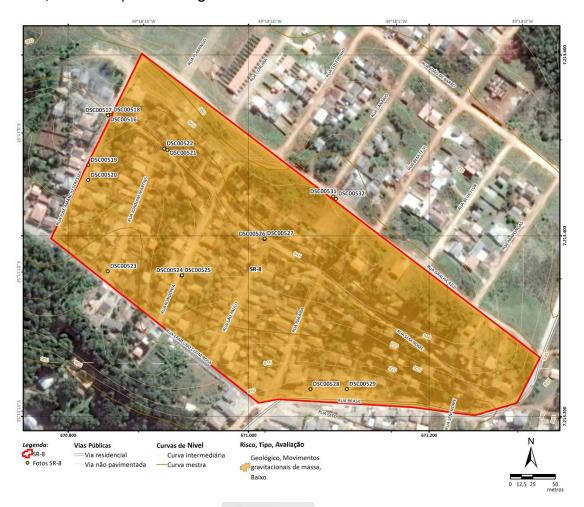
O SR possui riscos geológicos relacionados a movimentos gravitacionais de massa (MGMs), sem subdivisões, conforme apresenta a **Figura 3**.

Figura 3. Setor de risco sem subdivisões.

A planta de situação apresentada na Figura 3 classifica o risco geológico de movimento gravitacional de massa ao longo de suas vertentes como **baixo.**

Contudo, conclui-se que o SR-8 apresenta feições incipientes de suscetibilidade, instabilidade e vulnerabilidade de terreno e que com base na classificação proposta o mesmo possui sua avaliação de risco a MGM como <u>BAIXA</u>.
