LAUDO DE VISTORIA TÉCNICA EMERGENCIAL

Data: 22/07/2013

Local: chácara São José, estrada do Viveiro Florestal do IAP, município de Morretes.

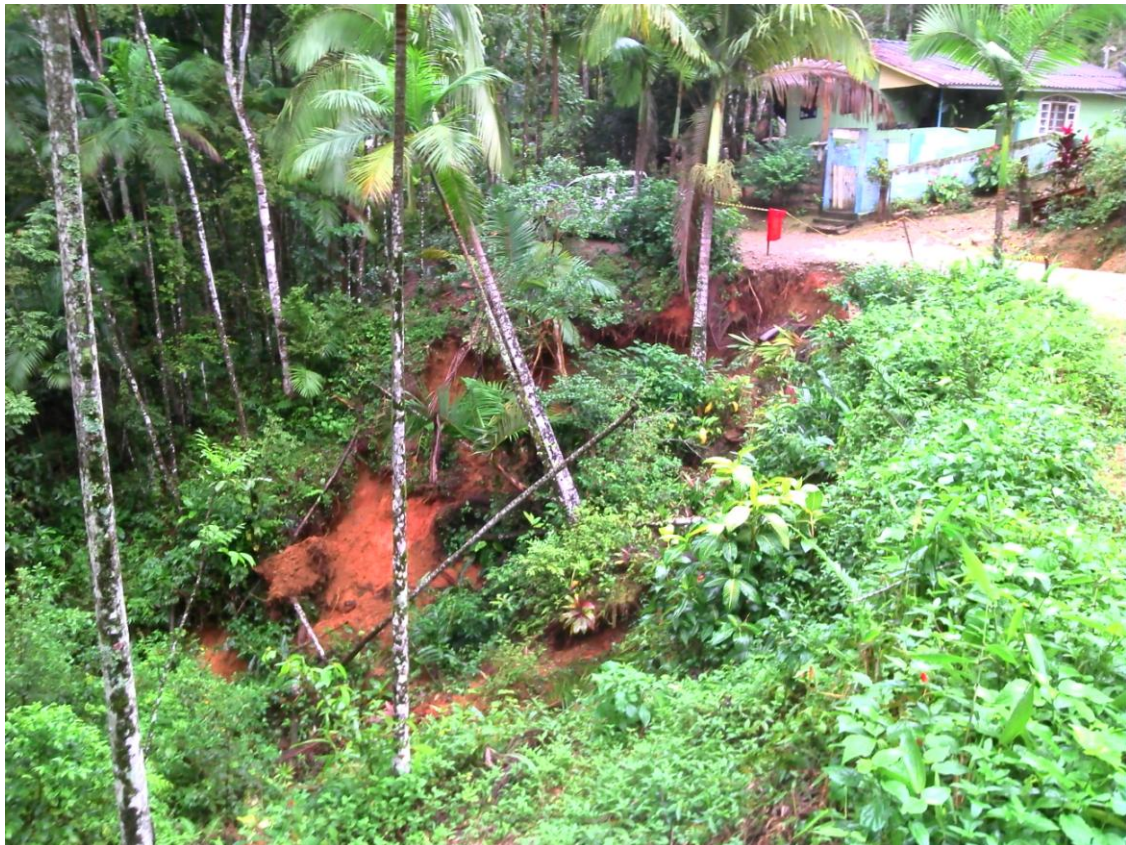
O acidente geológico é representado por queda de solo no acostamento da estrada vicinal, devido à erosão remontante em cabeceira de drenagem, iniciada em março de 2011 e com avanço intermitente até esta data. A erosão gerou escarpa com 30 m de comprimento e até 5 m de altura, tendo desmontado o volume aproximado de 500 m³ de solo e saprólito granítico (alteração de rocha). A crista da escarpa coincide com o limite S da estrada e qualquer queda adicional de solo removerá parte do leito de tráfego.

Escarpa formada por erosão remontante de cabeceira de drenagem em frente à Chácara São José, na estrada do Viveiro do IAP.

Recomenda-se à Prefeitura Municipal enviar engenheiro civil para avaliar a viabilidade de execução de obras corretivas ou de contenção ao avanço da erosão sobre a estrada.

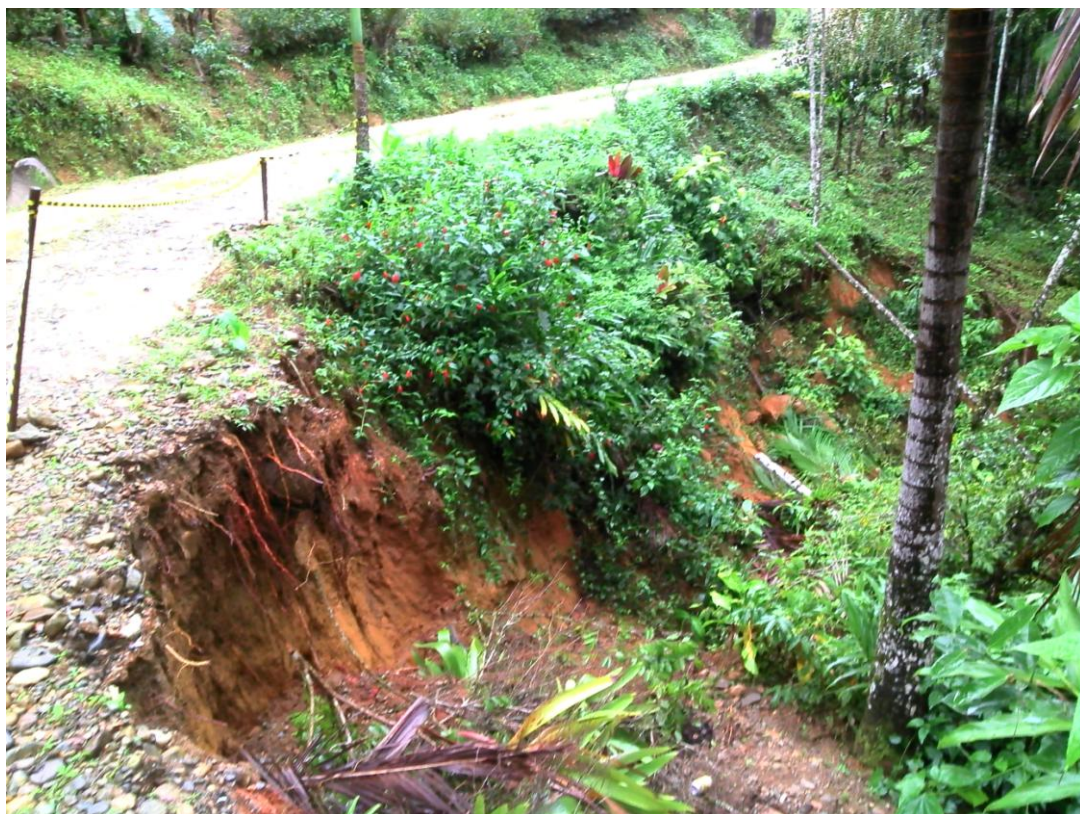
Moradores atribuem o acidente geológico à manilha que despeja água sobre a escarpa e a terra desmoronada, o que é improvável, porque a situação geomorfológica é de cabeceira de drenagem cuja erosão remontante independe deste fator. É possível que

a vazão concentrada da água canalizada pela manilha contribua para acelerar o processo, mas a extensão da escarpa e a posição da manilha próximo ao limite W não são compatíveis com a explicação dos moradores. A baixa coesão aparente do solo transportado (colúvio de matriz areno-siltosa com blocos de granito) e do saprólito (alteração profunda de granito) é suficiente para o avanço da erosão a montante, isto é, no sentido da estrada.

O risco associado ao acidente geológico diz respeito a possível desmoronamento do leito da estrada e danos a veículos que trafegam no trecho, principalmente micro-ônibus de transporte escolar.

Outra vista da escarpa mostrando a manilha quebrada e o risco de desmoronamento de parte da estrada com o avanço do processo. A palmeira à direita, em primeiro plano, estava ao nível da estrada.
