**SUCEAM - Superintendência do Controle da Erosão e Saneamento Ambiental**  
**MINEROPAR - Minerais do Paraná SA**

**RELATÓRIO DE VISITA AO MUNICÍPIO DE ADRIANÓPOLIS**

**Curitiba**  
**Janeiro/1995**

**OBJETIVO:** Inspeção expedita dos danos causados pelos escorregamentos ocorridos em Adrianópolis.

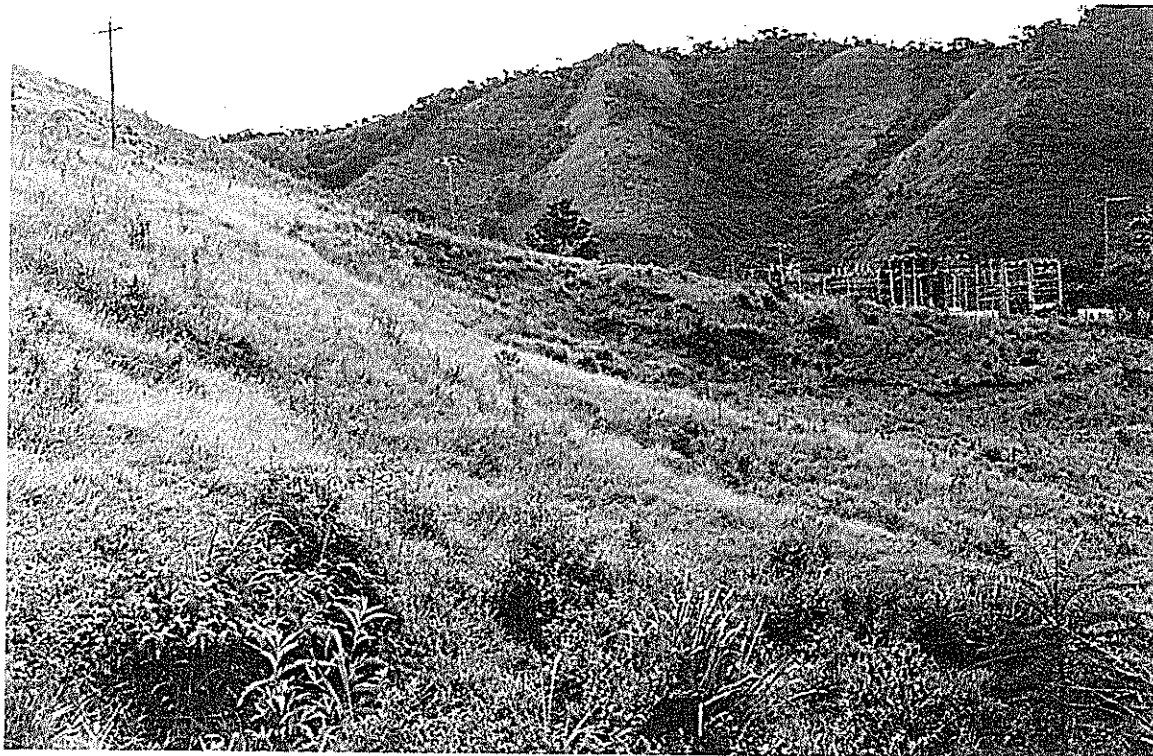
As chuvas do período de 06 a 10 de janeiro provocaram danos semelhantes aos ocorridos durante as enchentes de 1983 (fotografia 01), com a diferença de que naquela época período chuvoso se estendeu por cerca de seis meses. No caso presente o período de chuvas que provocou o movimento de colúvio na encosta foi de duas semanas, o que sugere que a ação do homem foi fator acelerador do processo.

Fotografia 1 - Aspecto das feições do escorregamento ocorrido por ocasião das chuvas de 1983, situado nas proximidades da subestação da COPEL.

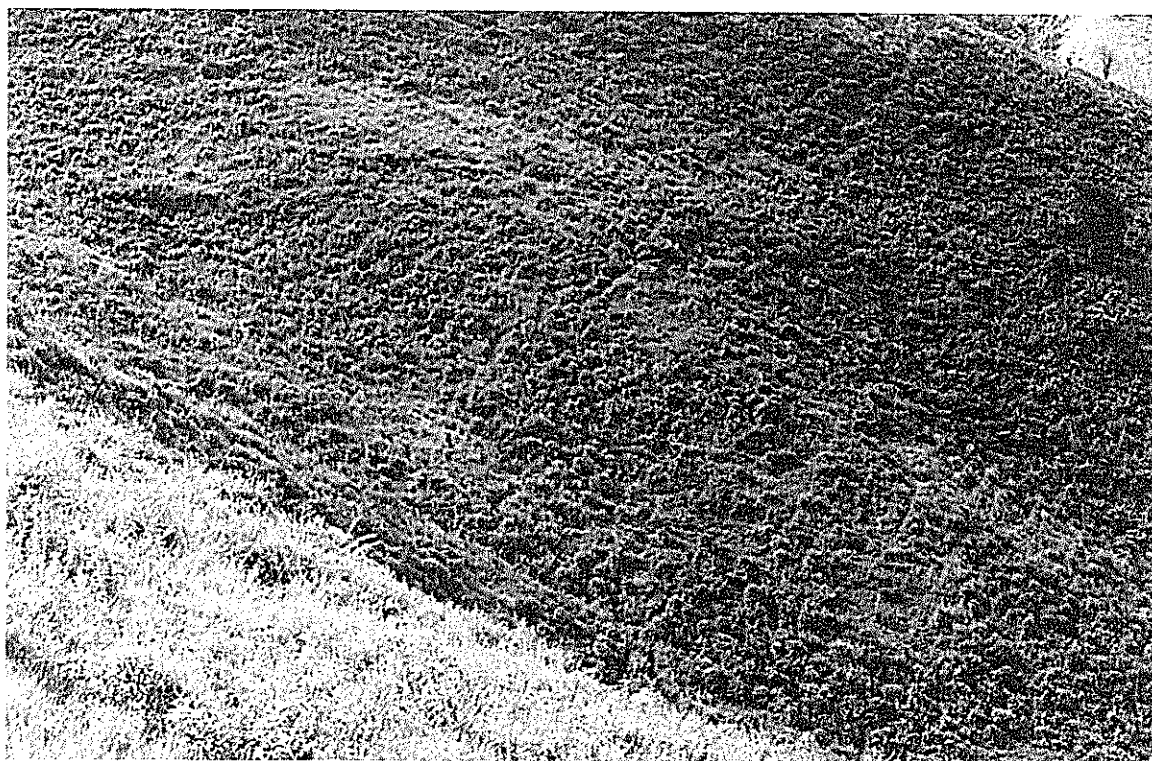
Conforme indicado pelas fotografias aéreas de 1980 e pela inspeção de campo realizada (fotografia 02), as encostas à montante da cidade continuam sendo progressivamente desmatadas e ocupadas, inclusive a região afetada pelos atuais escorregamentos.

Fotografia 2 - Aspecto da encosta desmatada onde se observam rachaduras indicativas da movimentação do manto de alteração superficial.

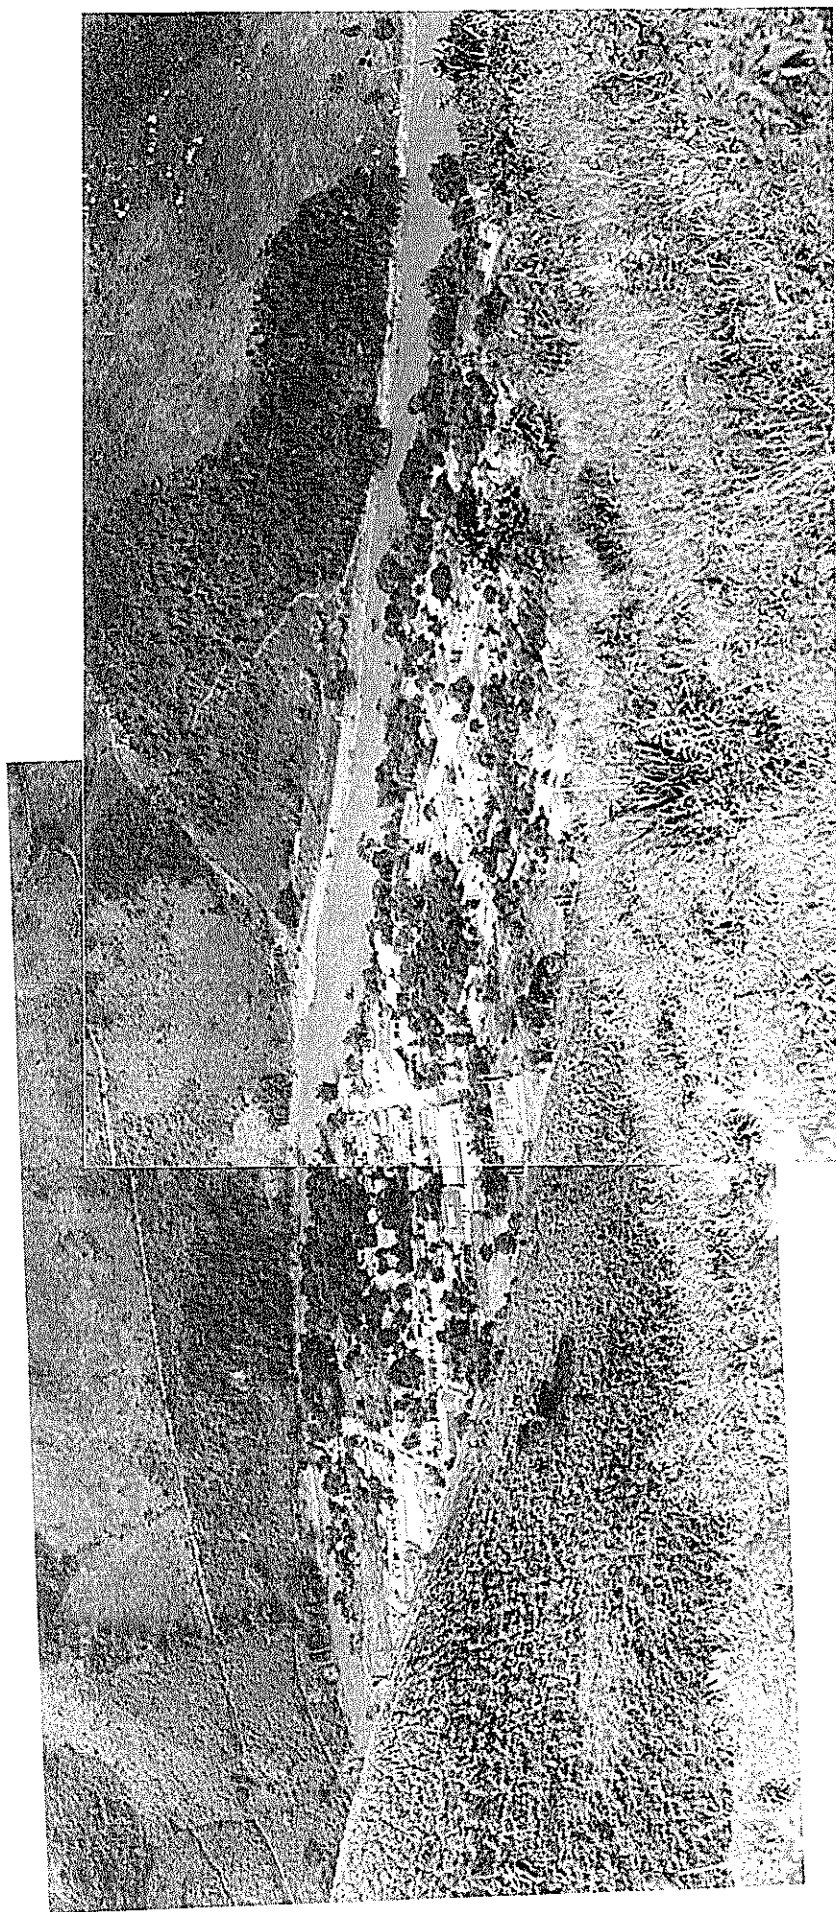
Adrianópolis foi construída sobre uma estreita faixa de terreno plano de direção geral Norte-Sul, posicionando-se sobre a calha do rio Ribeira e o maciço calcário a oeste, com desníveis da ordem de 300 m. Esta faixa aplainada onde se situa o centro urbano é uma construção geológica recente, constituída tanto por sedimentos aluviais depositados pelo rio como por sedimentos coluviais, transportados por gravidade e assentados no sopé da encosta, processos estes ainda em atividade (fotografia 3).

Fotografia 3 - Aspecto geral da cidade de Adrianópolis e do rio Ribeira tomada da encosta a oeste.

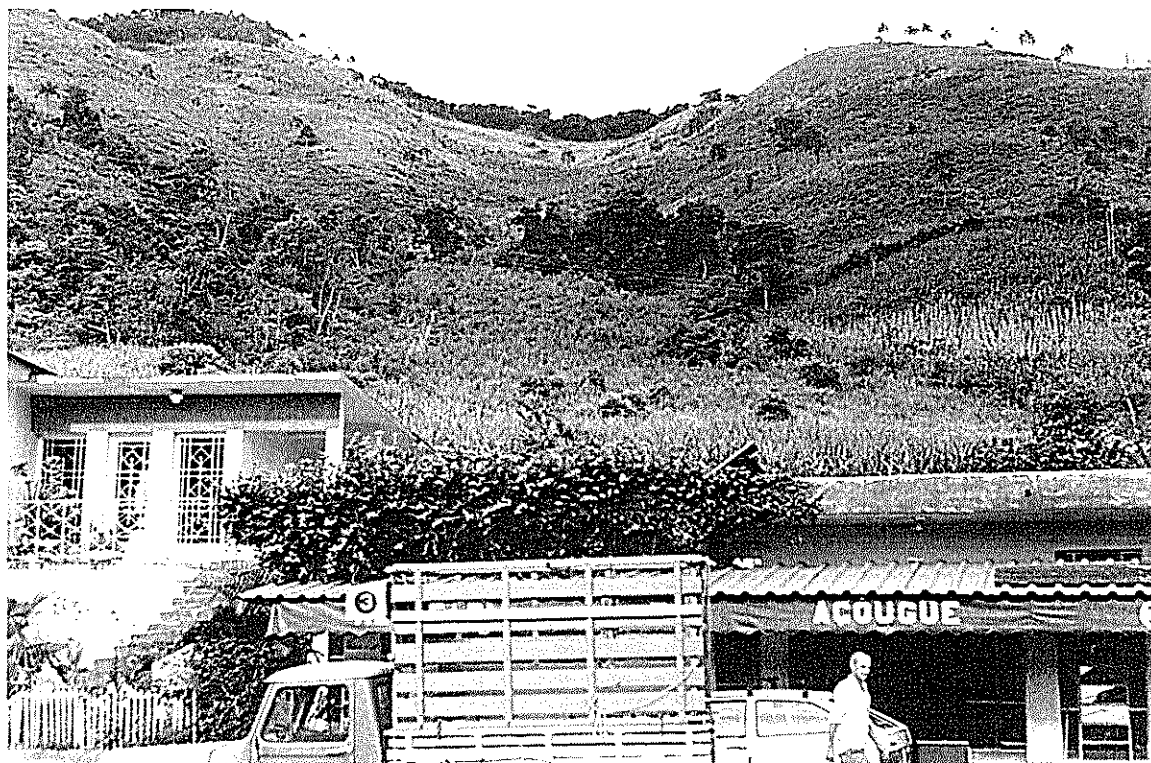
Os acidentes atuais foram provocados pela movimentação de uma massa coluvial de forma cônica que atingiu a parte centro-sul da área urbana (fotografia 4), alcançando duas centenas de metros a montante do quadro urbano (rua da Matriz) até a quadra de jusante da principal artéria da cidade (Av. Mascarenhas de Moraes). Transversalmente os efeitos atingiram cerca de 150 m, entre as ruas Domingos de Lara e Jacinto Straub, tendo causado danos diversos em cerca de 20 moradias (ver mapa do anexo 02).

Fotografia 4 - Vista da encosta a oeste a partir da av. Mal. Mascarenhas de Moraes. Observa-se em segundo plano a massa coluvial que sofreu escorregamento.

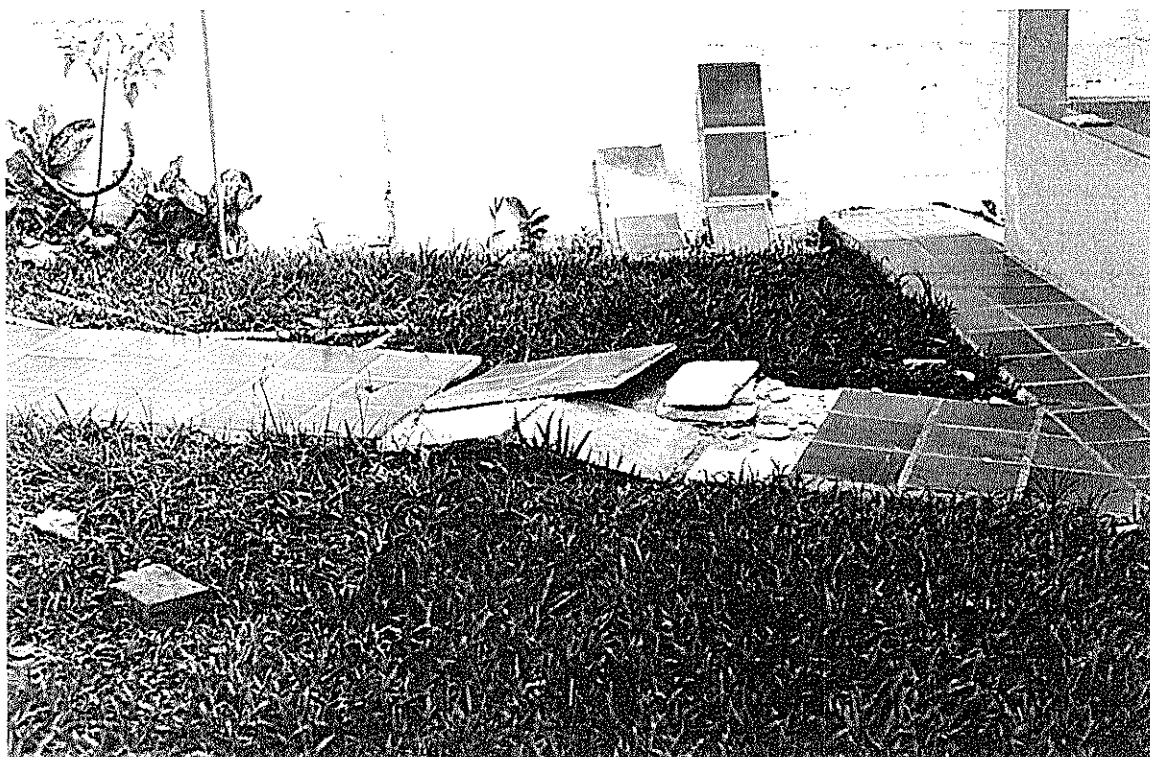
O reflexo deste tipo de movimento sobre as construções se materializa através da torção de estruturas com o afastamento de paredes, cisalhamento de vigas, ondulação e cisalhamento dos pisos e ruptura de tubulações (fotografias 5, 6 e 7). As construções perdem o esquadro, contudo os movimentos são relativamente lentos e perceptíveis, permitindo a prevenção de perdas humanas.

Fotografia 5 - Detalhe de danos causados em residência na av. Mal. Mascarenhas de Moraes, indicando movimentação compressiva do solo no sentido oeste-leste.

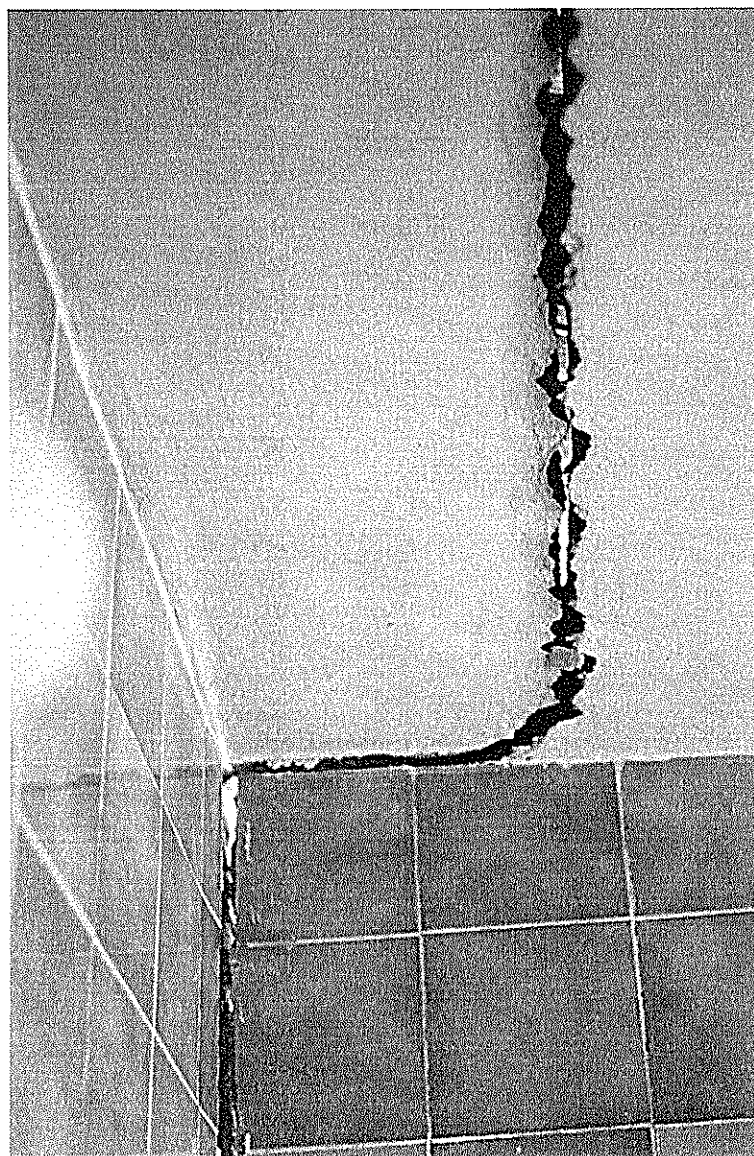
Fotografia 6 -Detalhe de rachaduras ocorridas no interior de residência na Av. Mal. Mascarenhas de Moraes

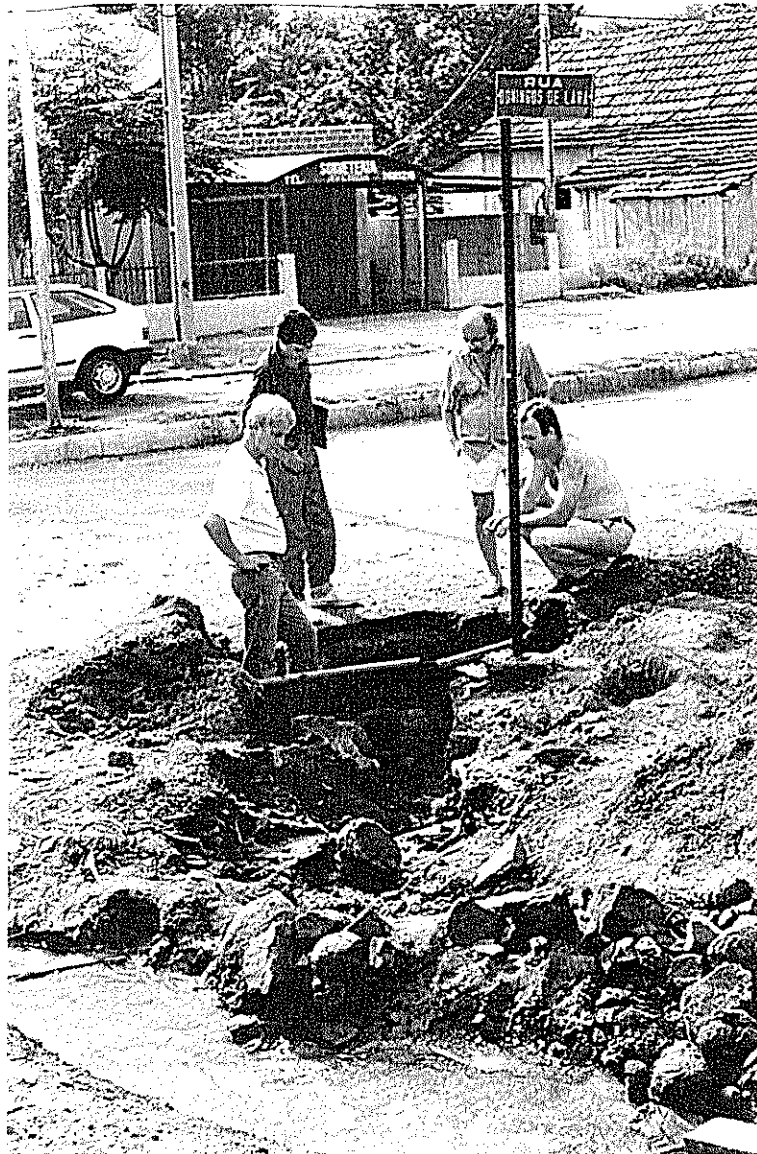
Fotografia 7 - Rompimento de tubulação de água e esgoto na Av. Mal. Mascarenhas de Moraes. Observa-se também o grande volume de água que desce pela rua Domingos de Lara, proveniente da surgência que drena a massa coluvial (ver fotografia nº 9).

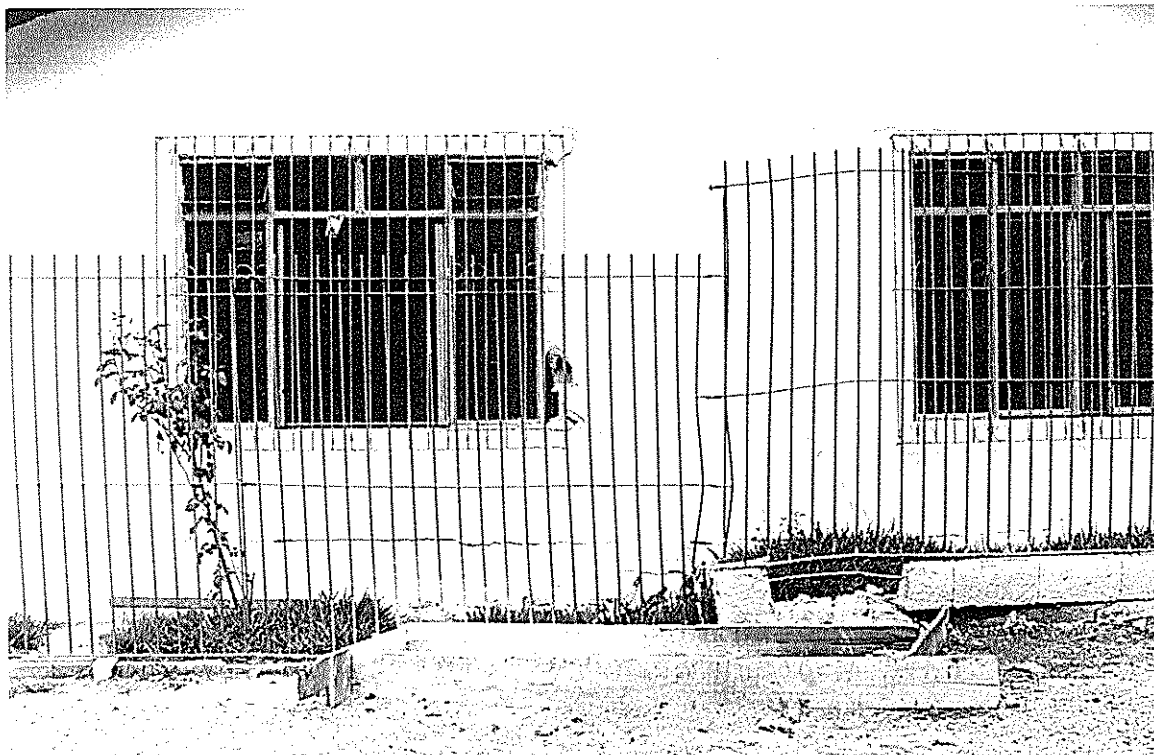
No caso de haver uma construção fundada sobre blocos separados por trincas de cisalhamento pode haver perda total, o que ocorreu em apenas uma edificação próxima à esquina da rua Domingos Lara com a rua da Matriz, embora não tenha havido desabamento da construção (fotografia 8).

Fotografia 8 - Rachaduras de grande expressão em residência na rua da Matriz próximo à esquina com a rua Domingos de Lara.

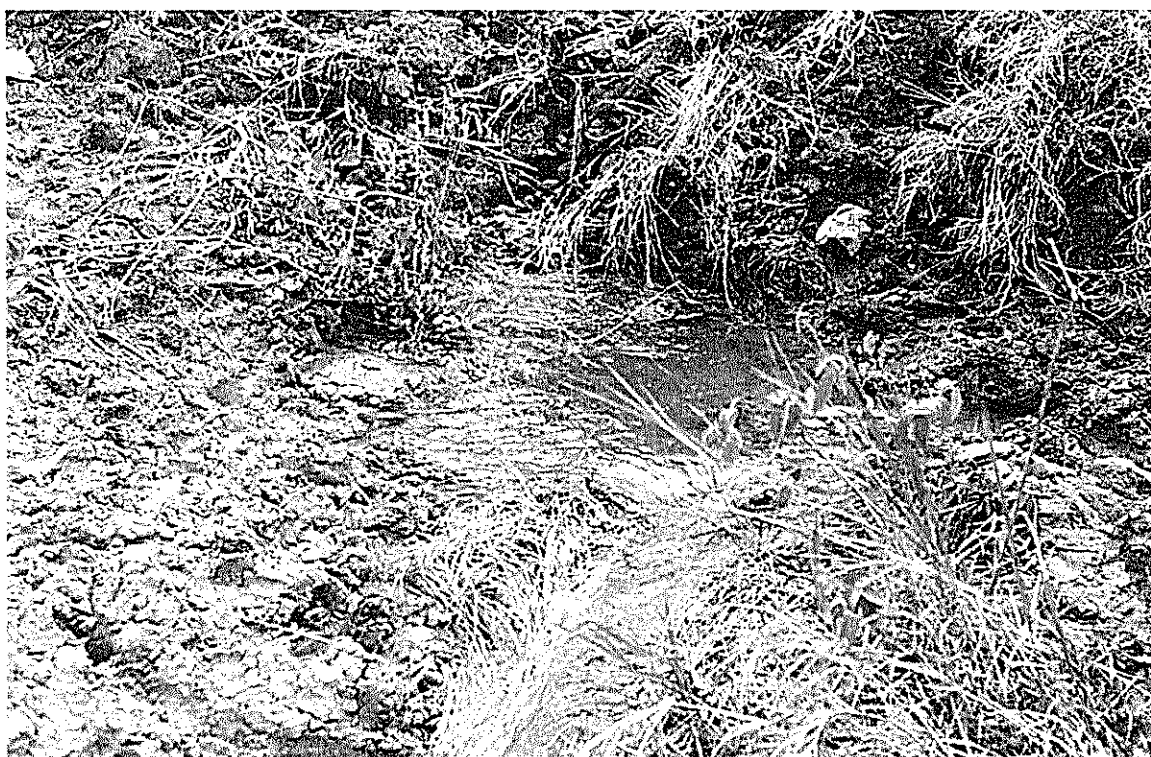
água de aproximadamente 50 a 100 l/s, logo a montante do entroncamento da rua da Matriz e Domingos de Lara (fotografia 9). Esta saída de água permite um alívio da pressão hidrostática sobre a massa movimentada. Também foi observado no topo da encosta a oeste uma depressão no terreno (dolina) preenchida por água (fotografia 10), característica de terrenos calcários, com possível relação com a surgência de água referida acima.

Fotografia 9 - Surgência de água próxima ao entroncamento das ruas da Matriz e Domingos de Lara, drenando a massa coluvial da encosta a oeste.

Além da desobstrução das linhas de drenagem superficial seria oportuna a instalação de um sistema de drenagem profunda na encosta, com uma malha de drenos sub-horizontais profundos, embora não se constitua numa solução definitiva. Este tipo de dreno pode ser instalado com equipamentos de pequeno porte, sem introduzir modificações significativas na superfície da encosta. O custo para colocação de um dreno com no mínimo 15 m de comprimento a cada 30 m<sup>2</sup> da área atingida é estimado em de cerca de R\$ 25.000,00.

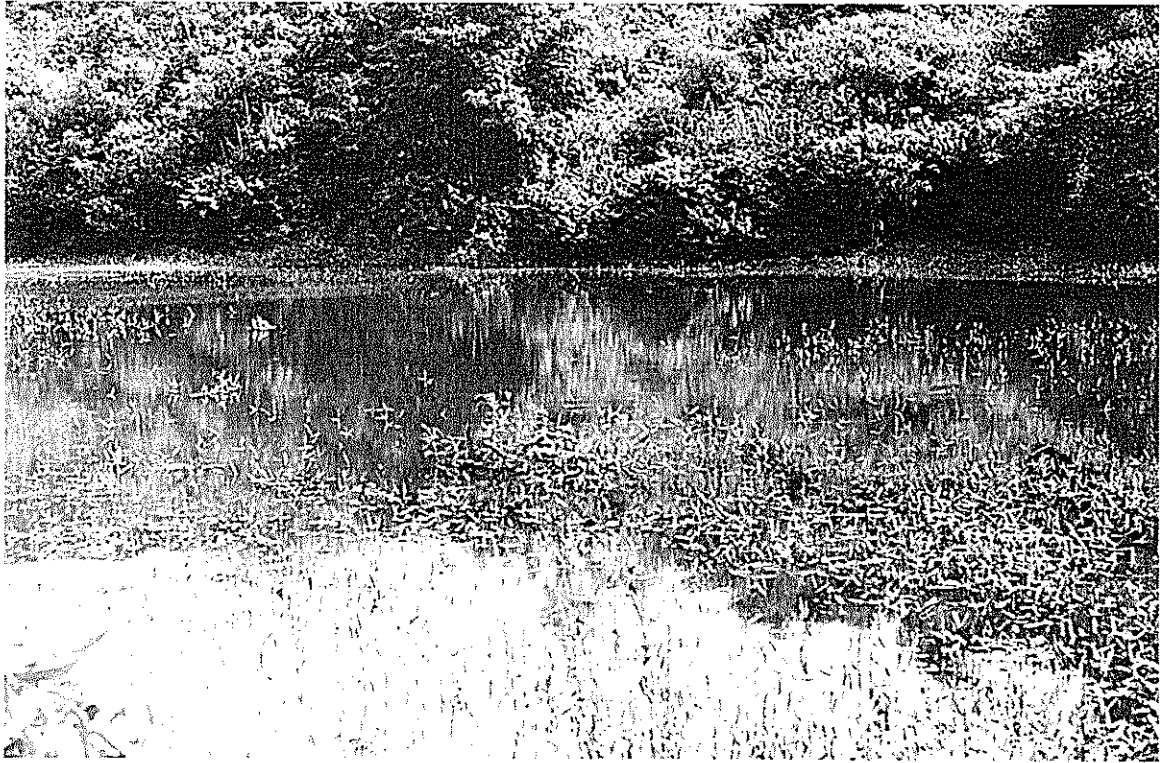
Fotografia 10 - Aspecto da dolina (feição cárstica) situada no topo do maciço a oeste, que armazena água em períodos de grandes chuvas.
