SETORIZAÇÃO DE RISCO

SR-7

Secretaria do Estado do Meio Ambiente e Recursos Hídricos (SEMA)

Setor de Risco SR-7**Relatório Técnico, 16 páginas****Preparado para: Secretaria do Estado do Meio Ambiente e Recursos Hídricos (SEMA)****SUMÁRIO**

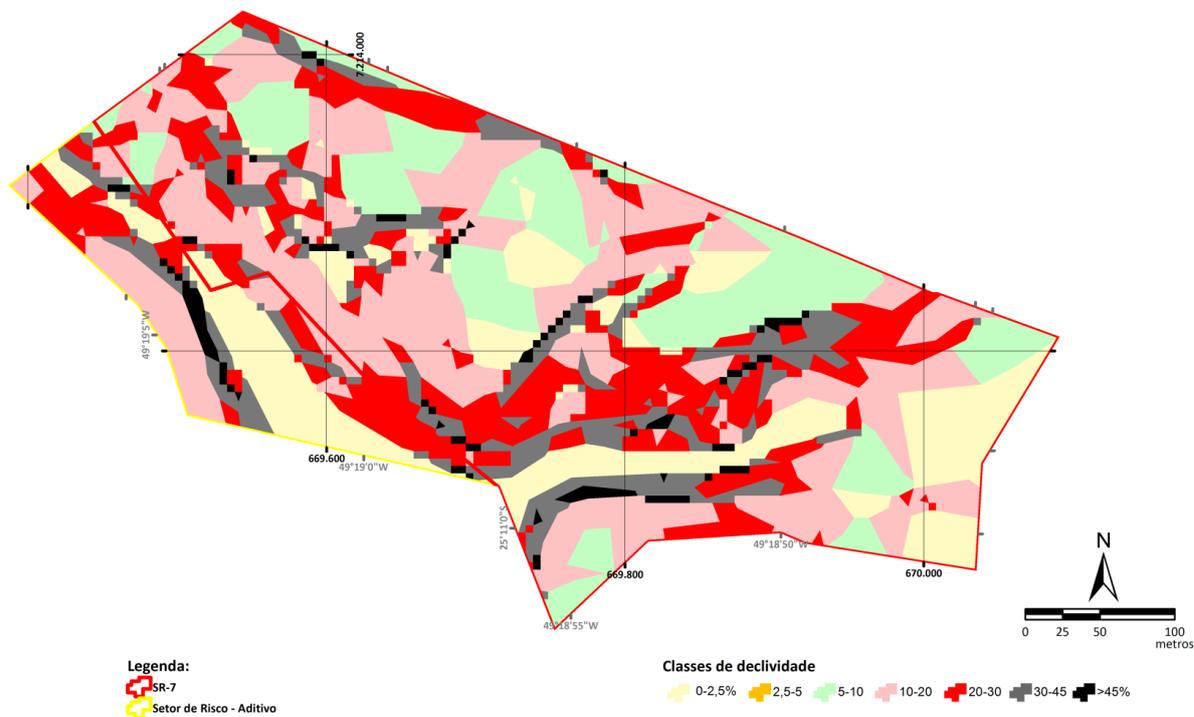
Figura 2. Mapa de declividade do setor avaliado. Escala indicada. (FONTE: ITCG)

O setor de risco avaliado possui uma encosta íngreme em sua porção norte (Fotografias 1 e 2). Enquanto na porção sul há um fundo de vale e o relevo passa a ser plano (**Figura 2**).

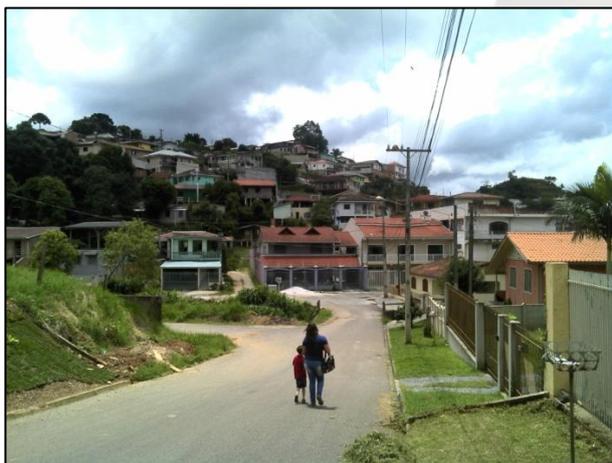
Fotografia 1. Relevo da porção nordeste da área de risco vista a partir da Rua Germano Leão Parciornik (DSC00506).

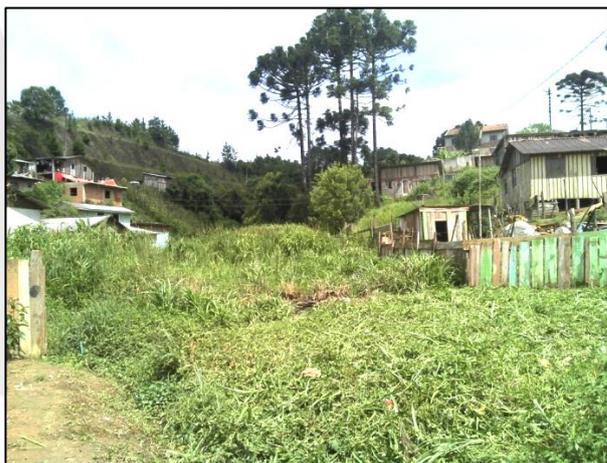
Fotografia 2. Relevo plano no fundo de vale (DSC00484).

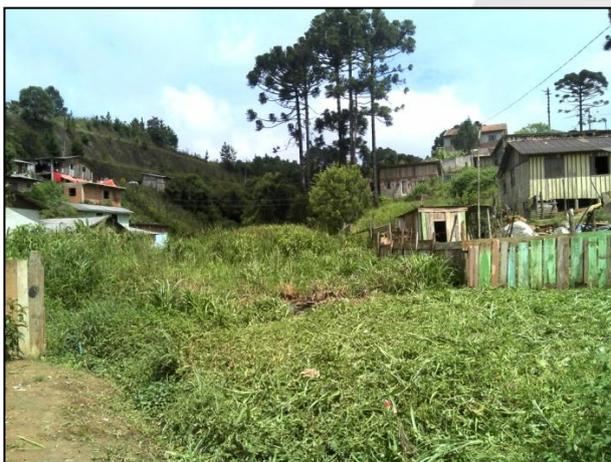
No setor de risco avaliado, o curso d'água está encaixado no fundo de vale (Fotografias 5 e 6) . O curso apresenta largura variando entre 0,5 a 2 m, com uma profundidade da lâmina de água de no máximo 0,3 m e se encontra canalizado em alguns trechos. O leito do rio é meandrante e suas margens são compostas por amplas áreas de várzea, as quais se encontram parcialmente ocupadas na porção noroeste e totalmente ocupadas em direção a sudeste.

Fotografia 5. Várzea do curso de água na porção noroeste do setor de risco. (DSC0484).

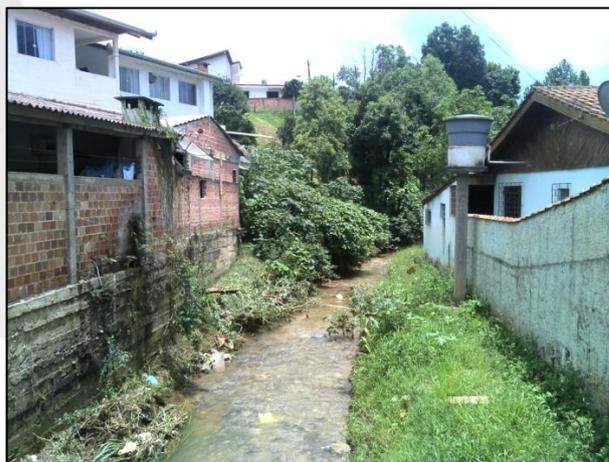
Fotografia 6. Curso d'água na área avaliada (DSC00499).

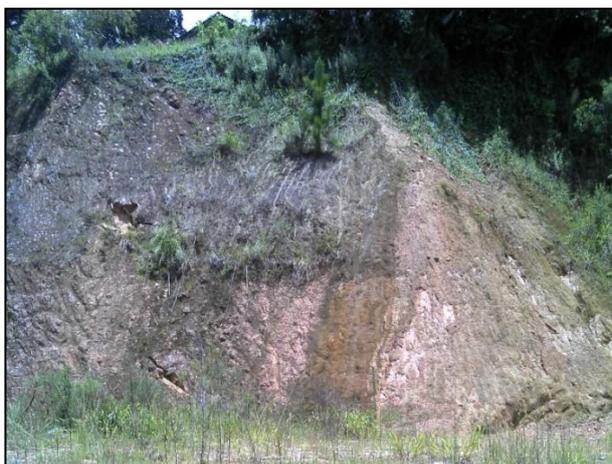
O substrato rochoso do setor avaliado é composto por metassedimentos (Filitos). Os quais estão aflorantes em cortes de estradas e taludes (Fotografia 7 e 8).

Fotografia 7. Afloramento de filito no setor de risco.
(DSC0484).

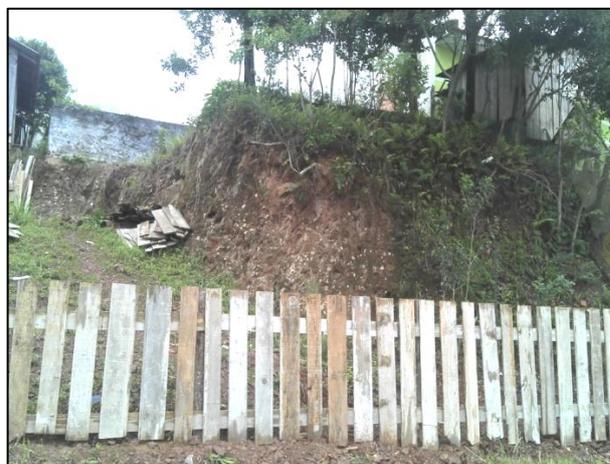
Fotografia 8. Afloramento de filito no setor de risco.
(DSC00499).

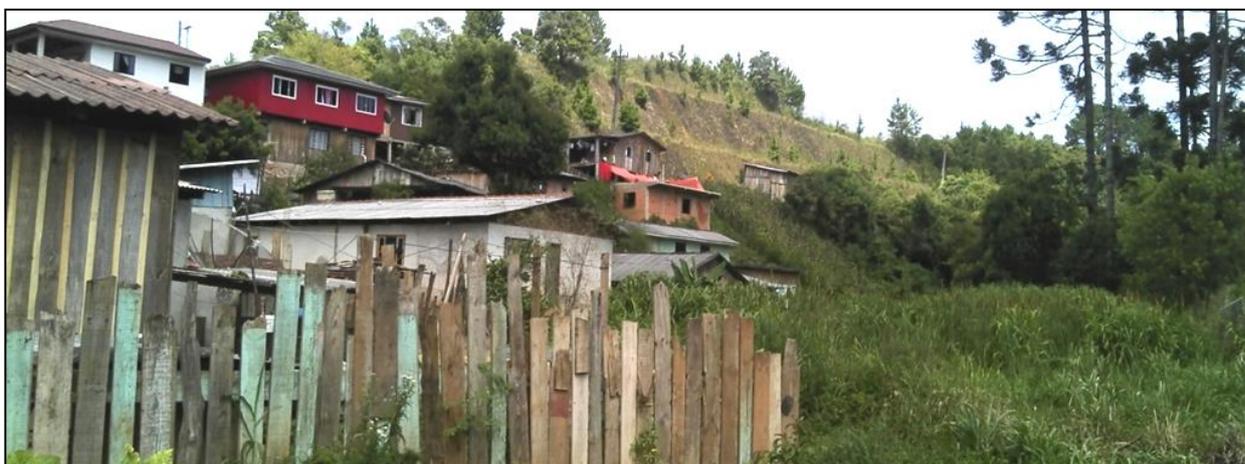
No setor avaliado há predominantemente construções de médio padrão construtivo na meia encosta, enquanto no fundo de vale há o predomínio de construções de baixo padrão (Fotografia 9). O setor apresenta em torno de 280 residências, as quais apresentam padrão construtivo predominantemente baixo. Estima-se que no setor habitem aproximadamente 1.120 pessoas.

Fotografia 9. Habitações de médio e baixo padrão no setor de risco (DSC00489).

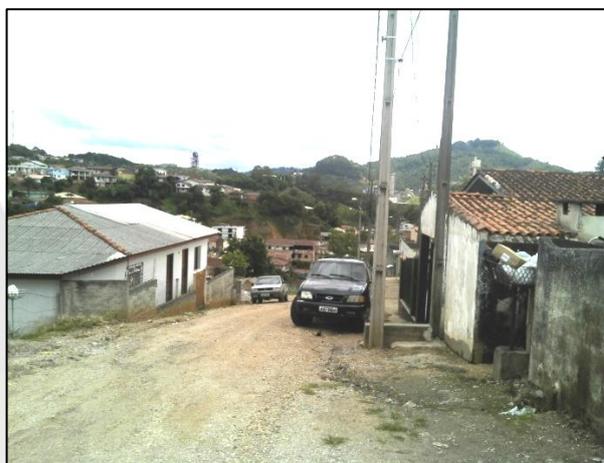
A localidade onde está situada o SR-7 é servido por redes de energia elétrica e abastecimento de água. As ruas do setor (Fotografias 10 e 11) são todas pavimentadas (ruas Munhoz da Rocha, Castelo Branco, Manoel Bandeira, Duque de Caxias Germano Leão Paciornik), com exceção das ruas Epitácio Pessoa e José Bonifácio. O setor é parcialmente servido por galerias de água pluviais (GAP).

Fotografia 11. Rua José Bonifácio (DSC00511).

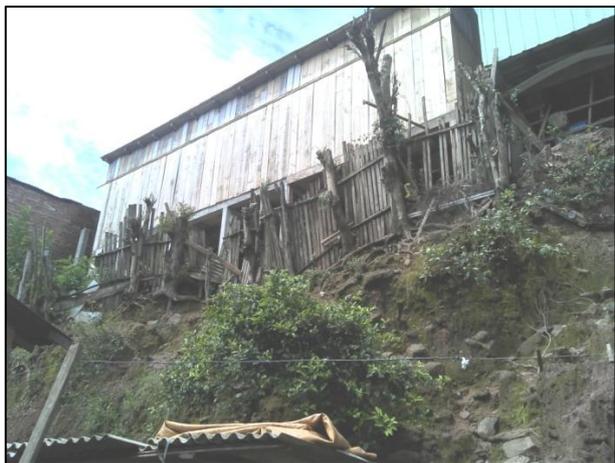
Na área avaliada ocorrem feições de instabilidade causadas por movimentos gravitacionais de massa, essas feições são criadas em decorrência da ocupação de áreas inapropriadas, de obras de engenharia precárias executadas inadequadamente, associados a cortes subverticais de taludes (Fotografias 12 e 13).

Fotografia 12: Habitação sobre corte subverticalizado de talude com feições de instabilidade na porção sudoeste do setor de risco. (DSC00493).

O corte de talude vistoriado na porção sudoeste do setor de risco meia encosta na porção norte do setor vistoriado possui risco geológico como **MUITO ALTO** de movimento gravitacional de massa (MGM). As **Tabelas 5, 6, 7 e 8** demonstram como foi realizada a classificação de risco quanto aos parâmetros de suscetibilidade, instabilidade e vulnerabilidade dentro desta porção do setor. Em negrito a avaliação feita para cada parâmetro dentro do setor.

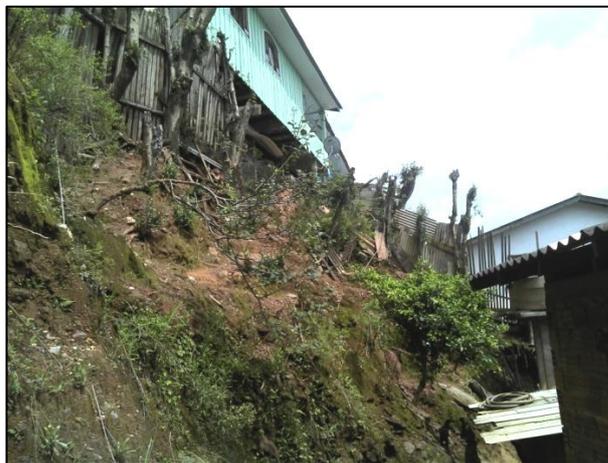
Fotografia 13: Pilares da fundação da residência de baixo padrão construtivo situada na porção sudoeste do setor de risco (DSC00496).

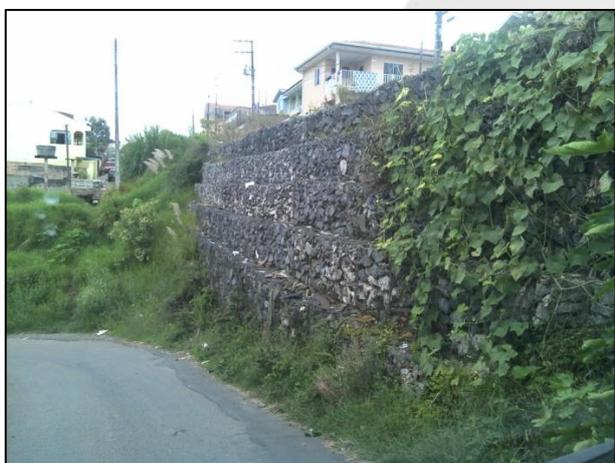
De acordo com moradores entrevistados, na porção norte do setor avaliado, o último registro de movimento gravitacional de massa ocorreu há cerca de 20 anos, nas ruas Munhoz da Rocha e a Manoel Bandeira. No local foi construído um muro de arrimo para a estabilização da vertente (Fotografia 14).

Fotografia 14: Muro de arrimo construído para a estabilização da vertente na porção norte do setor avaliado. (DSC00494).

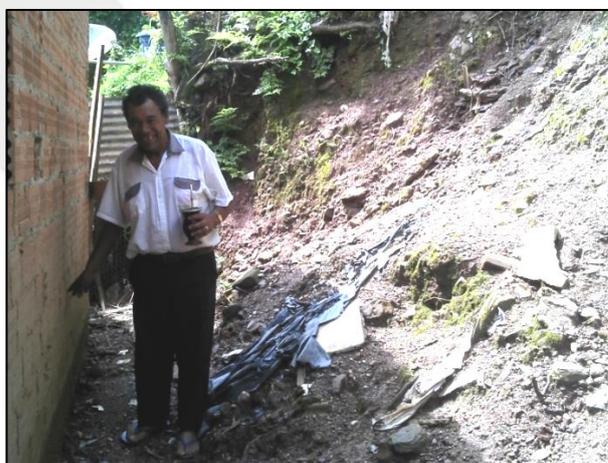
Na porção sudoeste do setor, há registros de movimentos gravitacionais de massa frequentes, os quais são observados pelo acúmulo de solo no sopé dos cortes sub-verticalizados de taludes, junto às habitações próximas (Fotografia 15).

Fotografia 15: Fundos da habitação em que ocorre frequentes acúmulos de solo por MGM do talude adjacente (DSC00496).

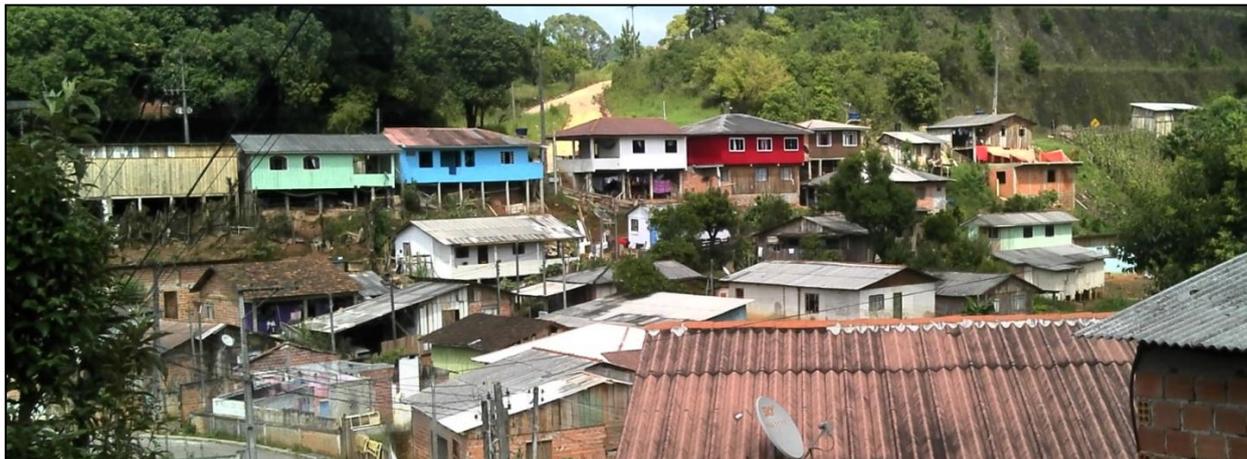
A área avaliada apresenta vulnerabilidade quanto a riscos geológicos de movimentação gravitacional de massa devido às ocupações em locais próximos a cortes subverticais de taludes (Fotografia 16). Há dezenas de habitações vulneráveis a deslizamentos, cujo padrão construtivo é baixo.

Fotografia 16. Habitações de baixo padrão sobre o talude sub-vertical na porção sudoeste do setor de risco (DSC00482).
