**SETORIZAÇÃO DE RISCO  
SR-60**

**Secretaria do Estado do Meio Ambiente e Recursos Hídricos (SEMA)**

**SETOR DE RISCO 60**

Butiatuvinha - Curitiba - Paraná

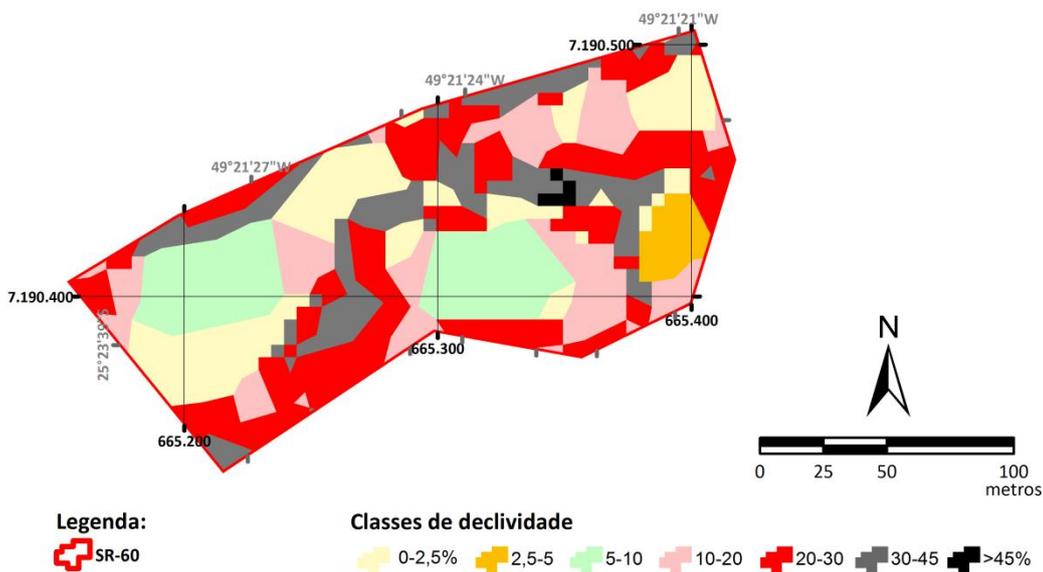
Figura 2. Mapa de declividade do setor avaliado. Escala indicada. (FONTE: ITCG)

O setor de risco avaliado se trata do fundo de vale e sua encosta, o qual possui alta declividade (Fotografias 1 e 2) (Figura 2).

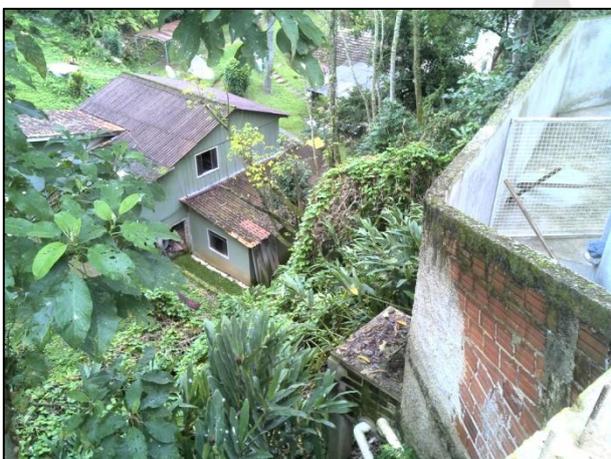
Fotografia 1: Vista do fundo de vale a partir de ocupação existente da encosta (DSC00806).

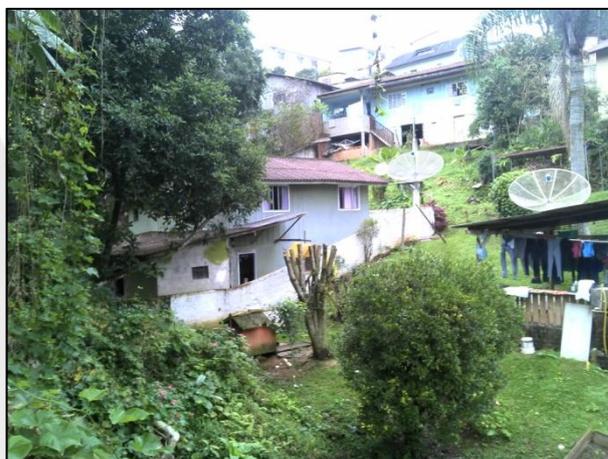
Fotografia 2: Fundo de vale do setor de risco (DSC00814).

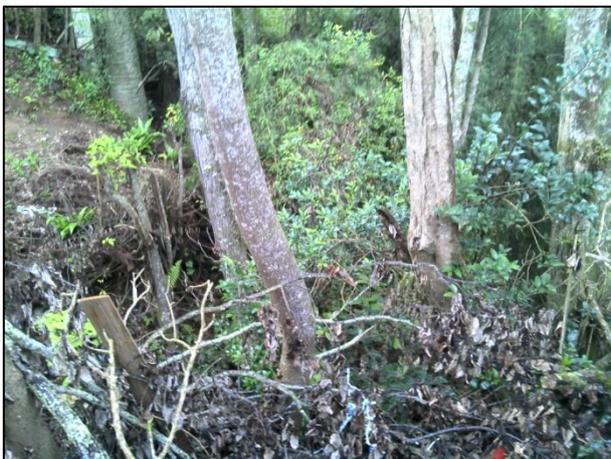
No fundo de vale são verificados núcleos contínuos de vegetação arbórea de médio e grande porte (Fotografia 3 e 4). Nas encostas do setor, que se encontram parcialmente ocupadas, a vegetação é formada por núcleos isolados de médio porte e vegetação rasteira.

**Fotografia 3:** Vegetação inclinada de médio e grande porte localizada no fundo de vale (DSC00810).

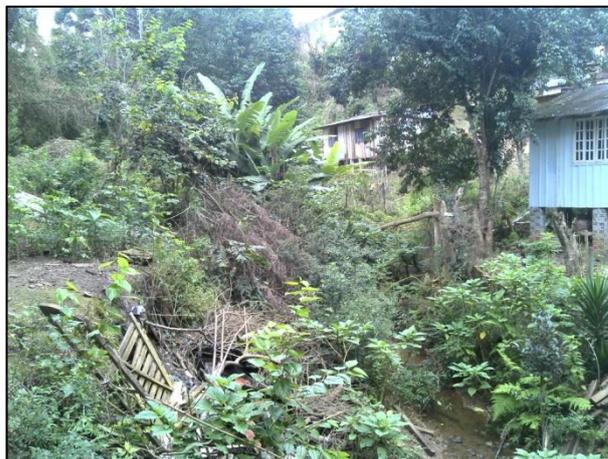
**Fotografia 4:** Vegetação de médio e grande porte localizada no fundo de vale (DSC00857).

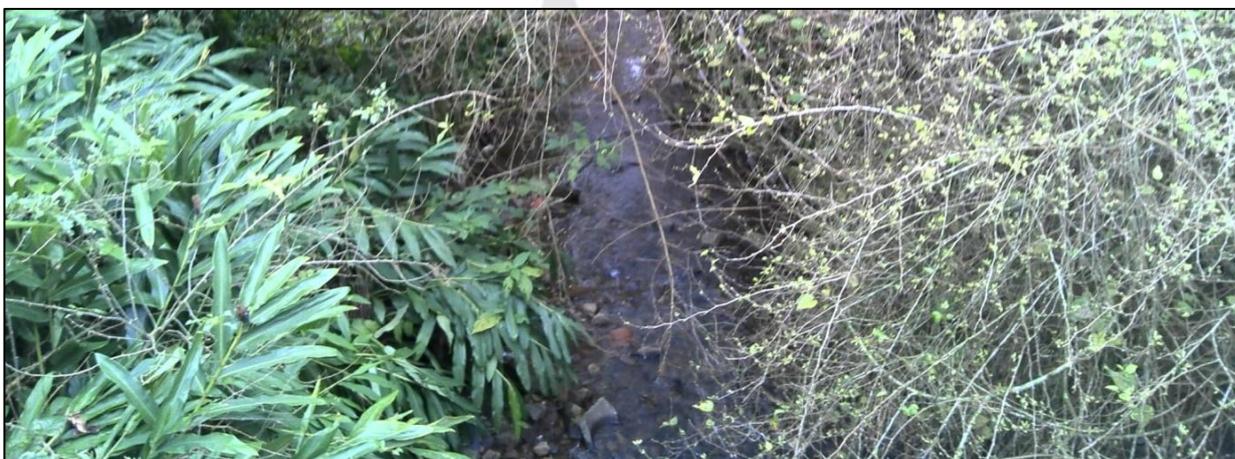
O setor de risco avaliado apresenta em seu fundo de vale cursos de água perenes que compõem a rede de drenagem da sub-bacia do rio Passaúna. Os cursos possuem leito encaixado, com uma largura de até 0,5 m, com uma profundidade da lâmina de água de 0,2 m. As suas margens são compostas por áreas de várzeas restritas, encaixadas em seu fundo de vale. A mata ciliar do córrego encontra-se parcialmente preservada.

**Fotografia 5.** Curso d'água do setor avaliado (DSC00822).

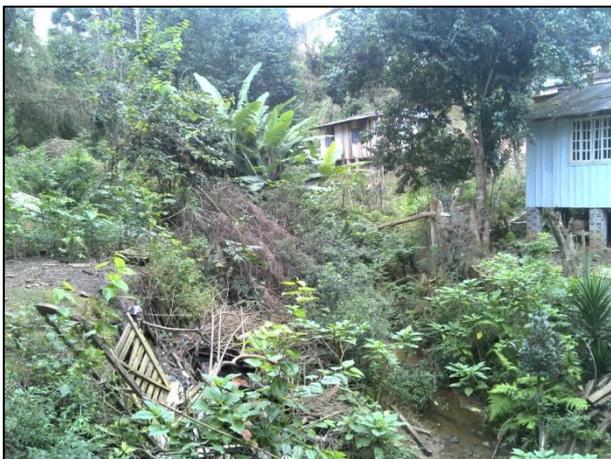
Ao longo das calhas dos cursos hídricos existentes no setor se verifica o lançamento de resíduos diversos e de efluentes domésticos das residências existentes no fundo de vale, o que compromete a qualidade da água superficial do local (Fotografia 6 e 7).

**Fotografia 6:** Curso hídrico no fundo de vale do setor avaliado e os resíduos diversos em suas margens (DSC00857).

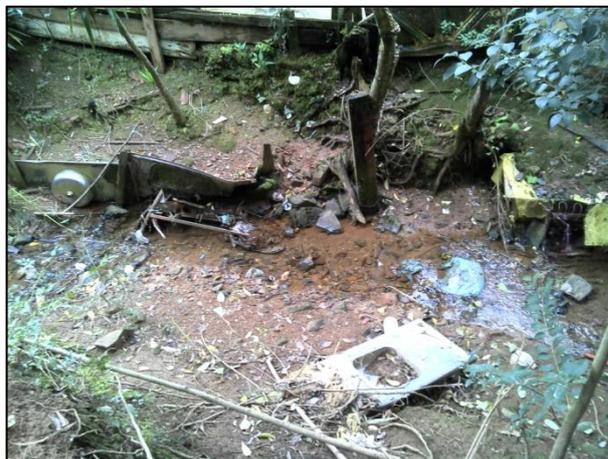
**Fotografia 7:** Resíduos diversos lançados no curso de água. (DSC00858).

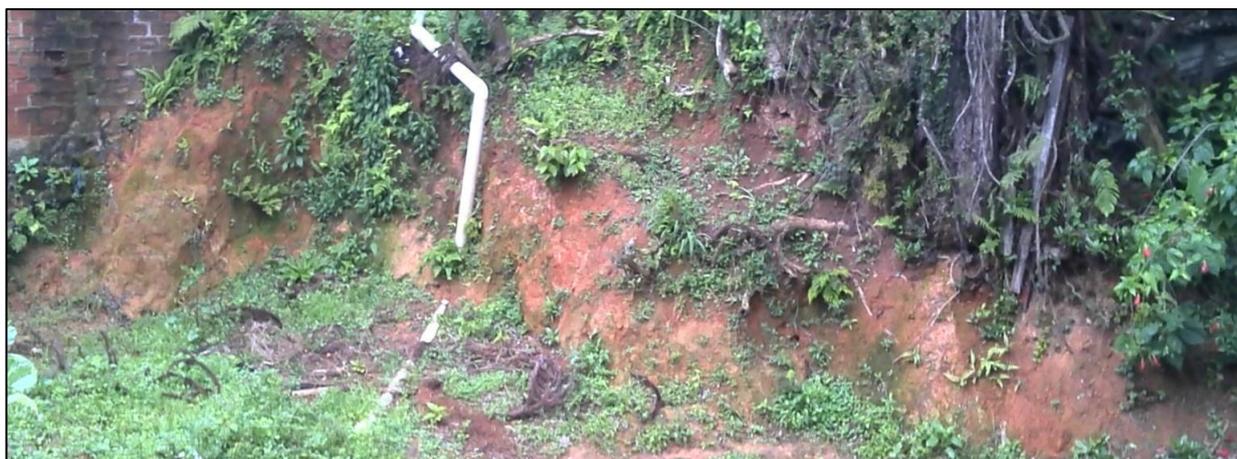
A área avaliada é composta pelo saprólito de rochas do embasamento cristalino. O solo residual possui cor avermelhada e composição argilo-arenosa (Fotografia 8).

**Fotografia 8.** Curso d'água do setor avaliado (DSC00822).

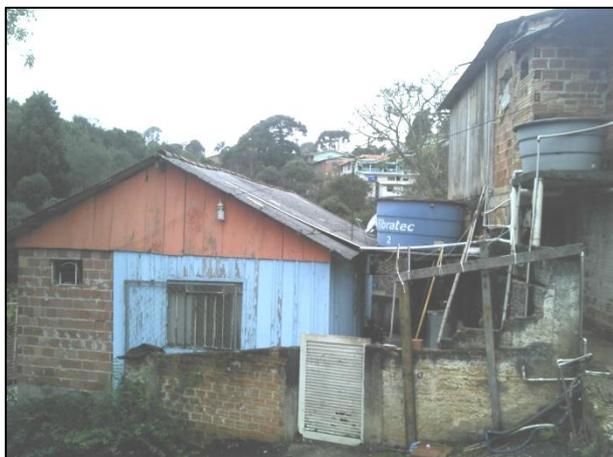
O setor avaliado apresenta em torno de 55 residências e estima-se que no setor habitem aproximadamente 220 pessoas. O local avaliado apresenta predominantemente edificações de baixo padrão construtivo (Fotografias 9 e 10).

**Fotografia 9:** Edificações de baixo padrão construtivo (DSC00821).

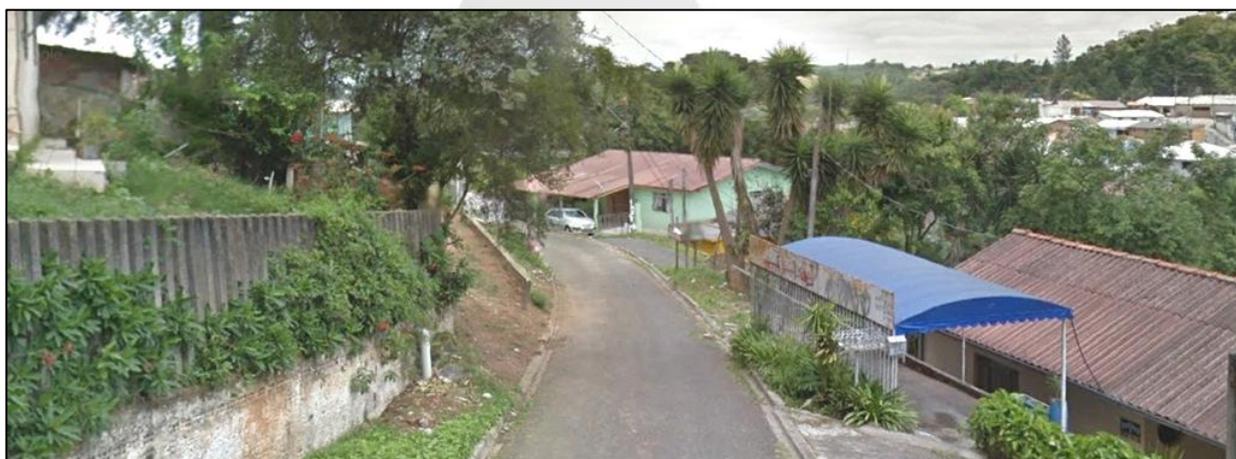
A localidade onde está situada o SR-60 é servida por redes de energia elétrica, abastecimento de água e esgoto. O arruamento é parcialmente organizado. As ruas existentes são pavimentadas com asfalto e possuem galerias de água pluviais (Fotografia 11).

**Fotografia 11.** Rua João Stall (Google Street View).

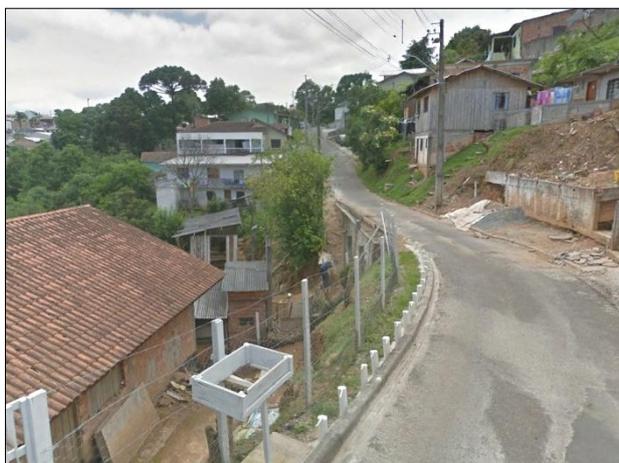
A área avaliada apresenta vulnerabilidade quanto a riscos geológicos de movimento gravitacional de massa devido às ocupações nas ombreiras a partir de cortes de taludes subverticais (Fotografias 12 e 13).

**Fotografia 12:** Ocupação na encosta do setor de risco a partir do corte subvertical de talude (DSC00857).

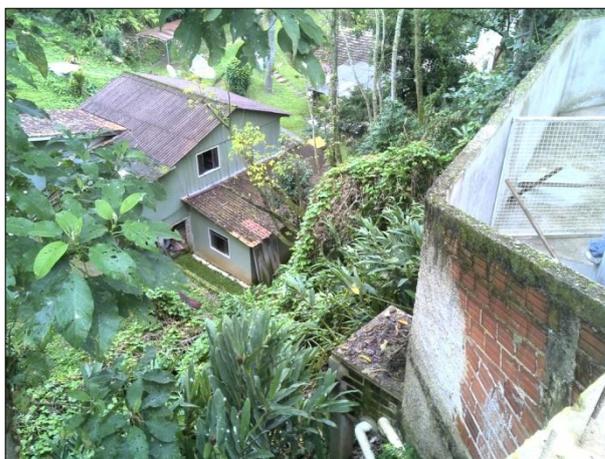
**Fotografia 13:** Ocupação na vertente do setor (DSC00858).

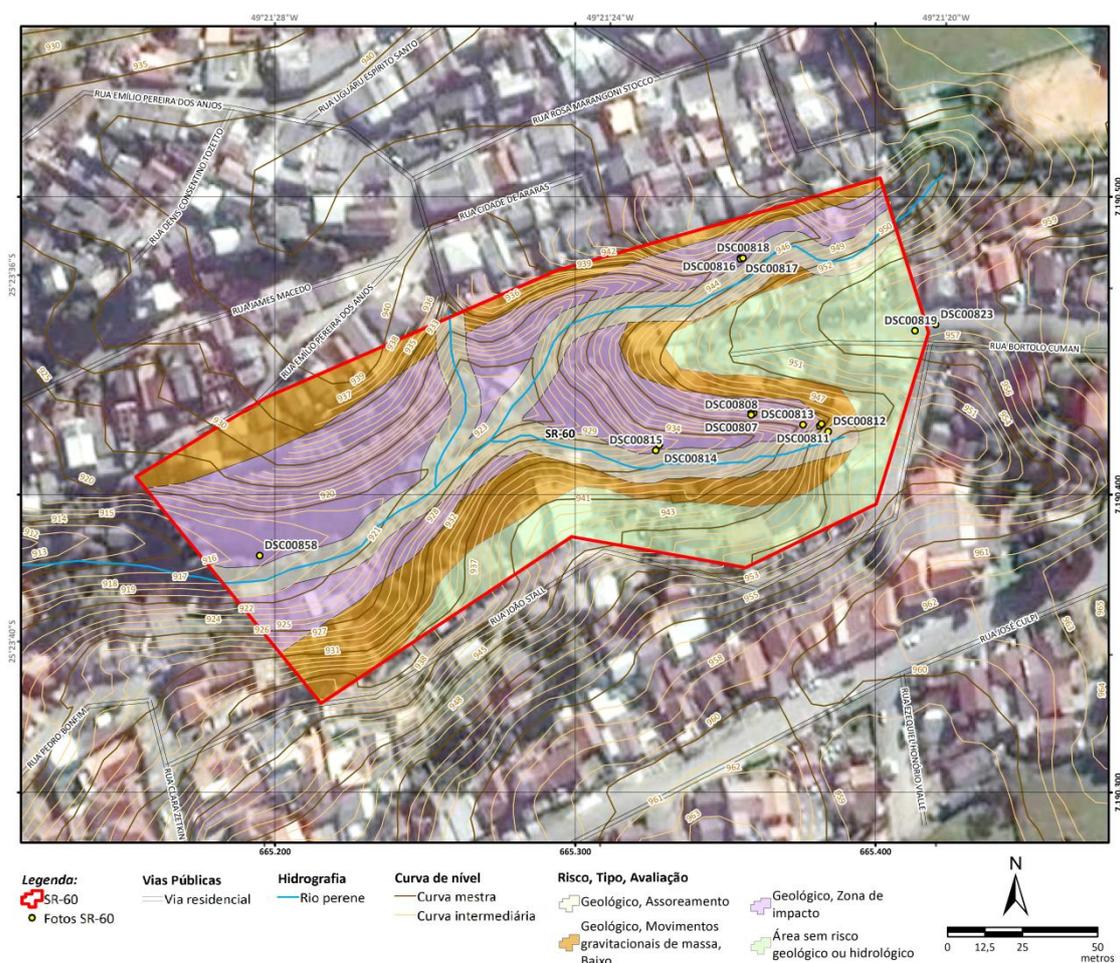
Figura 3. Subdivisão do SR-60 em função do risco geológico.

O setor avaliado possui riscos geológicos relacionados a movimentos gravitacionais de massa (MGM) e respectivas zonas de impacto, conforme apresentado na Figura 3.

A planta de situação apresentada na Figura 3 subdivide os setores com risco geológico de movimento gravitacional de massa ao longo de suas vertentes e delimita a sua zona de impacto
