MINEROPAR[®]
MINERAIS DO PARANÁ SA

RELATÓRIO DE INSPEÇÃO DA ÁREA ACIDENTADA DO OLEODUTO PARANAGUÁ-ARAUCÁRIA

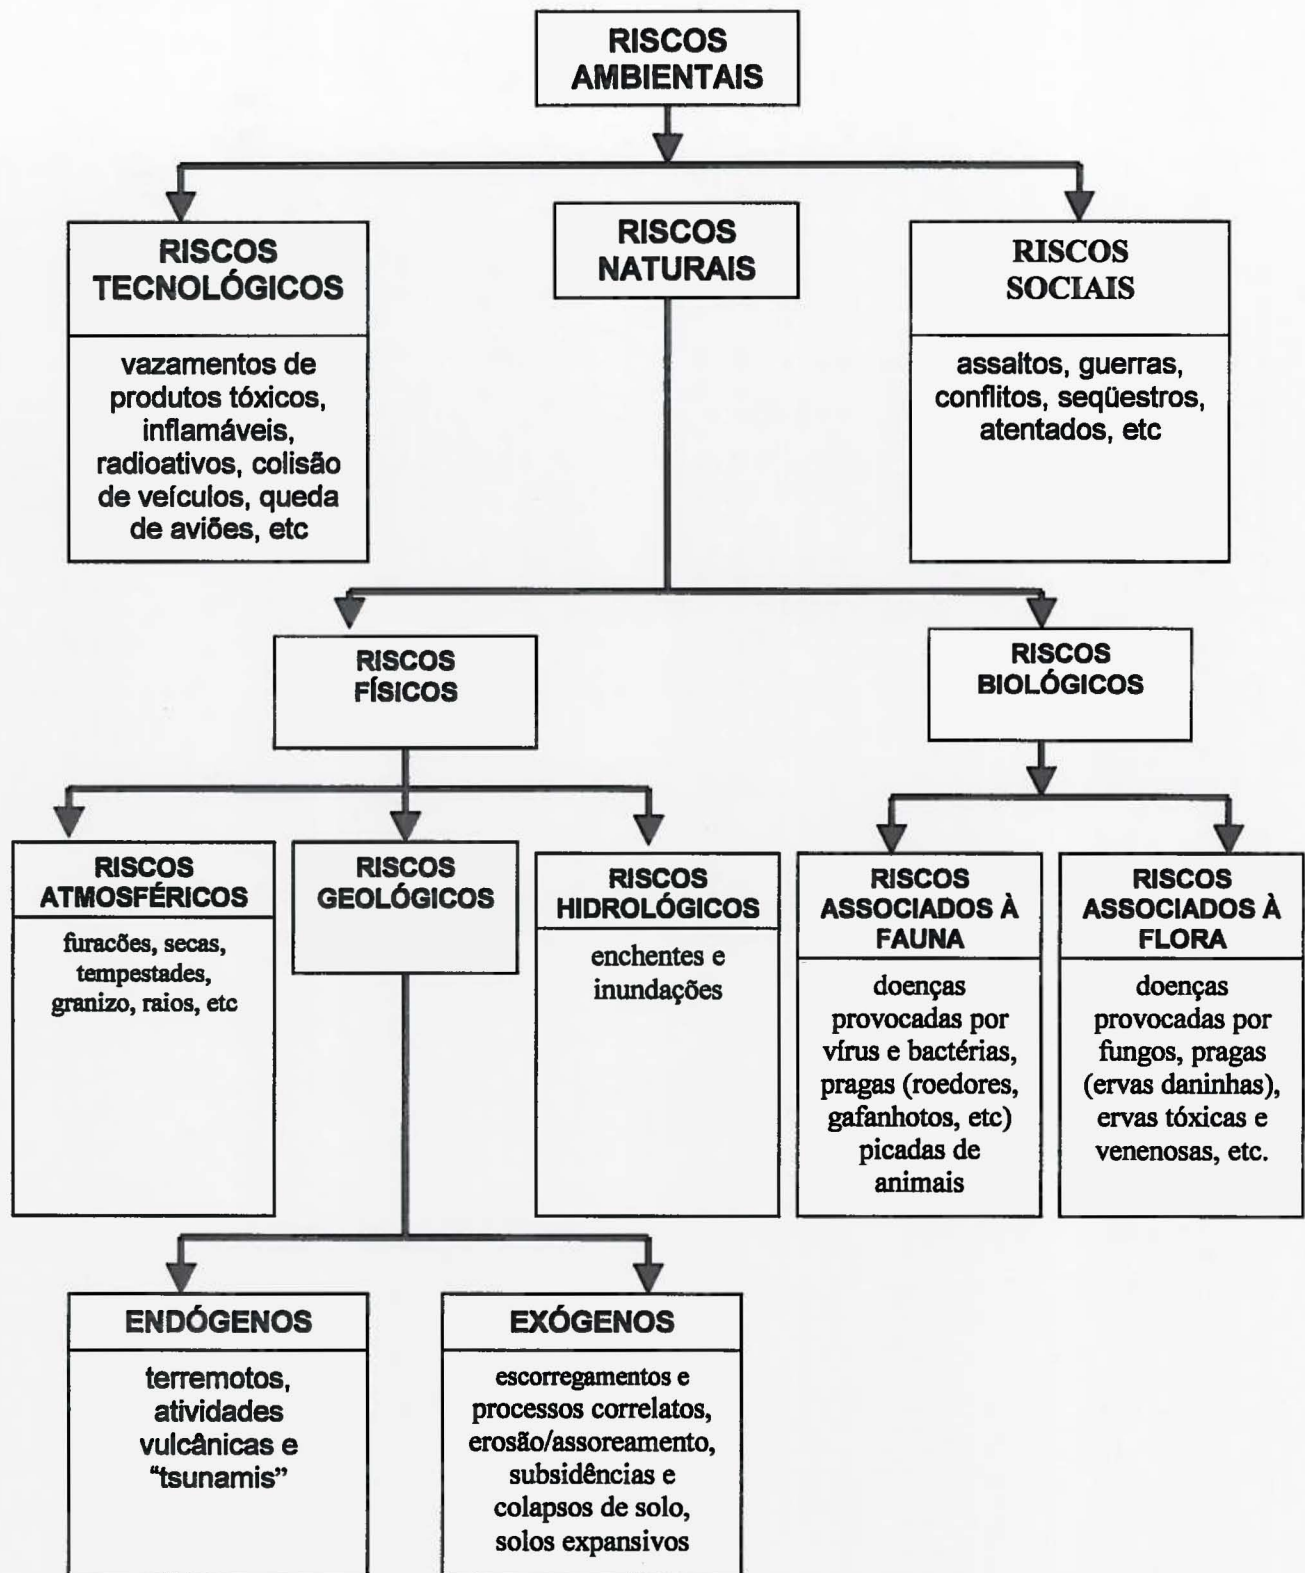
Da análise desta figura fica claro que a operação de um oleoduto envolve uma gama de riscos que podem se desdobrar e se refletir em outras classes e subclasses, indicando a necessidade de multiplicar a atenção e a implantação de ações para redução da possibilidade de ocorrência de acidentes, bem como de suas conseqüências. Estas ações, segundo a ONU, obedecem a um modelo estruturado em cinco etapas:

Classificação de riscos, com destaque para os riscos de natureza geológica (Cerri e Amaral, in Geologia de Engenharia, ABGE, 1998).

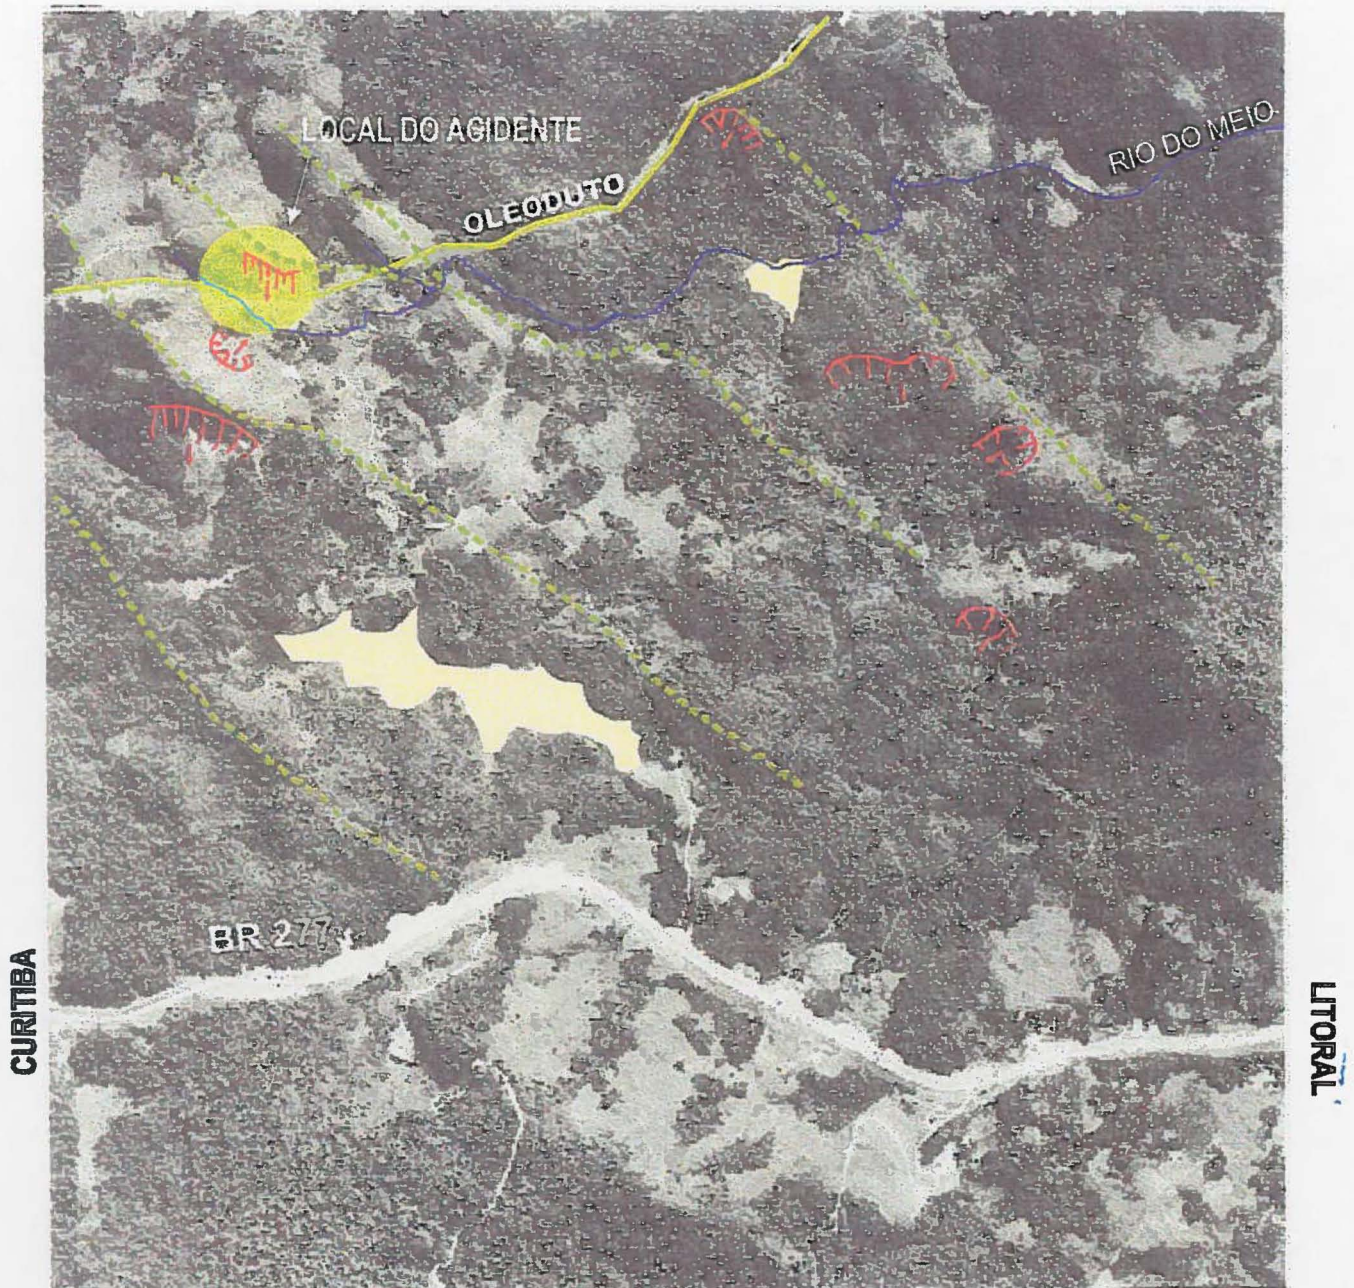
FIGURA 02

O local onde rompeu a tubulação do oleoduto enterrado da Petrobrás, está localizado nas cabeceiras do Rio do Meio, e constitui-se de um corpo coluvial, cuja história está razoavelmente registrada em fotografias aéreas antigas e nas cicatrizes de cisalhamento existentes (Foto 3 e Figura 2).

**FOTOINTERPRETAÇÃO DAS CICATRIZES DO TERRENO
DEIXADAS PELOS DESLIZAMENTOS DE TERRA NO LOCAL
DO ACIDENTE E ARREDORES**

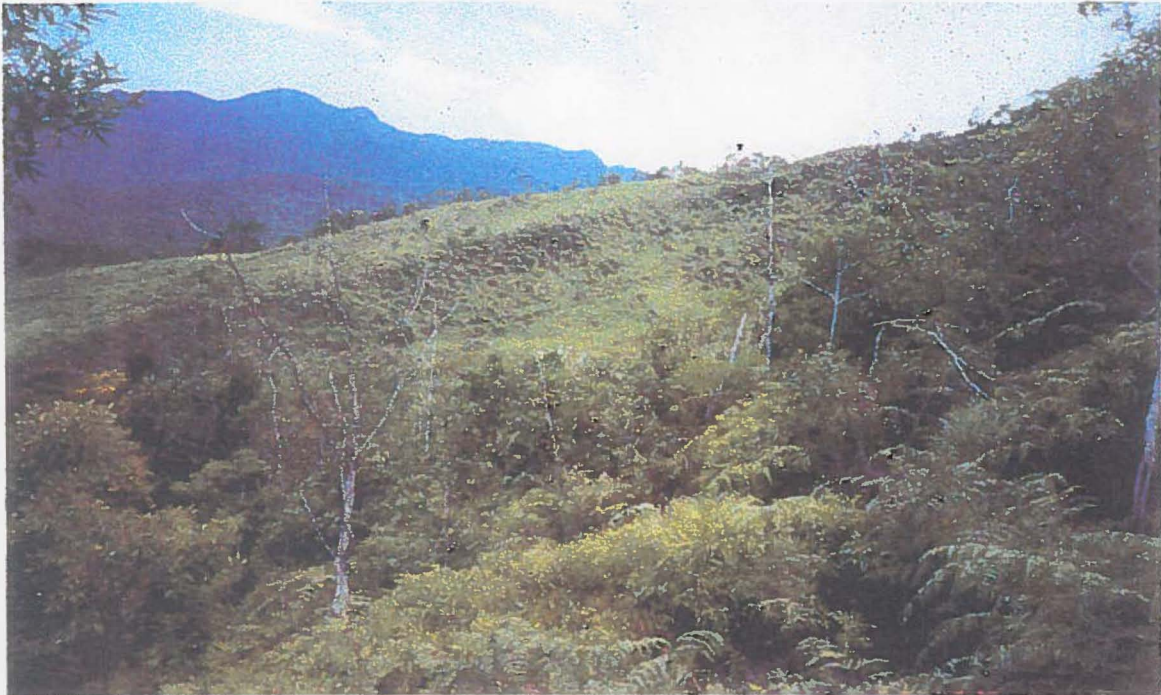
FOTO 01

O relevo pode ser caracterizado como montanhoso, com vales bem encaixados e encostas íngremes convexo-retilíneas, ou retilíneas-côncavas, em locais escorregados/coluvionados (Foto 1).

Vista geral do sítio, com destaque para a paleo-cicatriz, localizada ao lado da área acidentada, evidenciando a completa remoção da vegetação original, característica de todo o entorno da área acidentada.

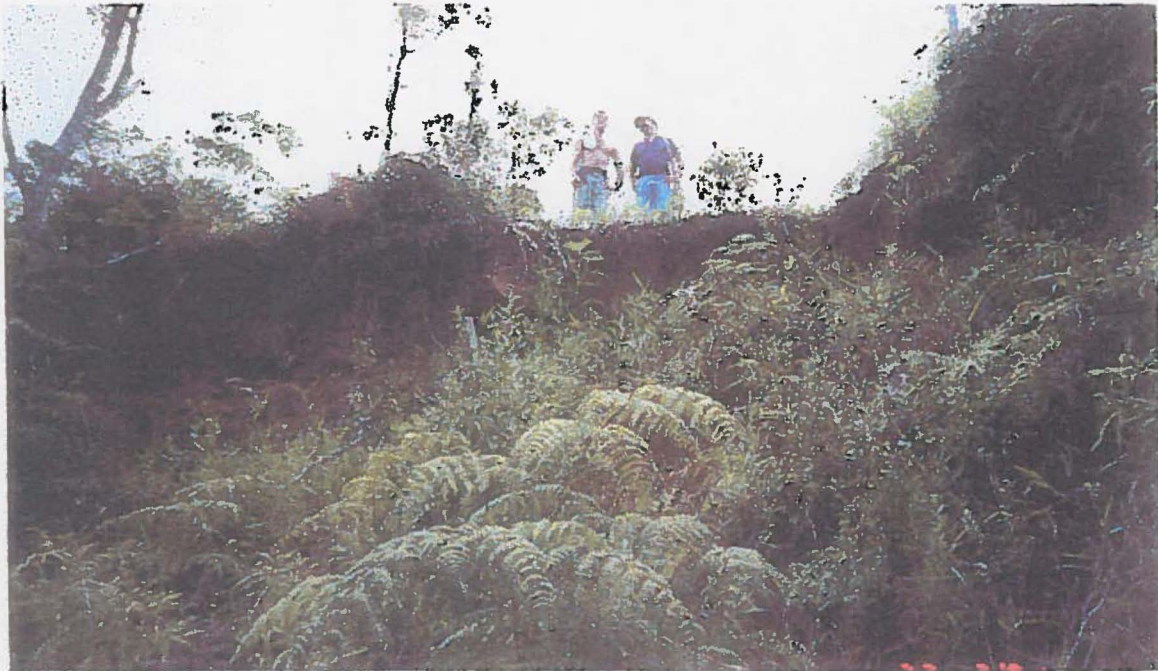
FOTO 02

Apresenta, tipicamente, declividades elevadas na área próxima a sua “cabeça” onde as superfícies de cisalhamento rotacional estão bem evidentes (Foto 2) demonstrando a atividade do evento e declividades moderadas na zona do corpo que busca o perfil de equilíbrio, através de lentos movimentos de rastejo. Apresenta, também, surgências d’água junto à cicatriz no topo do escorregamento, cujo escoamento superficial se faz por valetas escavadas manualmente e não revestidas, conduzindo as águas até as linhas de drenagem naturalmente estabelecidas.

Vista da cicatriz principal do escorregamento na cabeça do corpo coluvial em que está instalado o duto rompido.

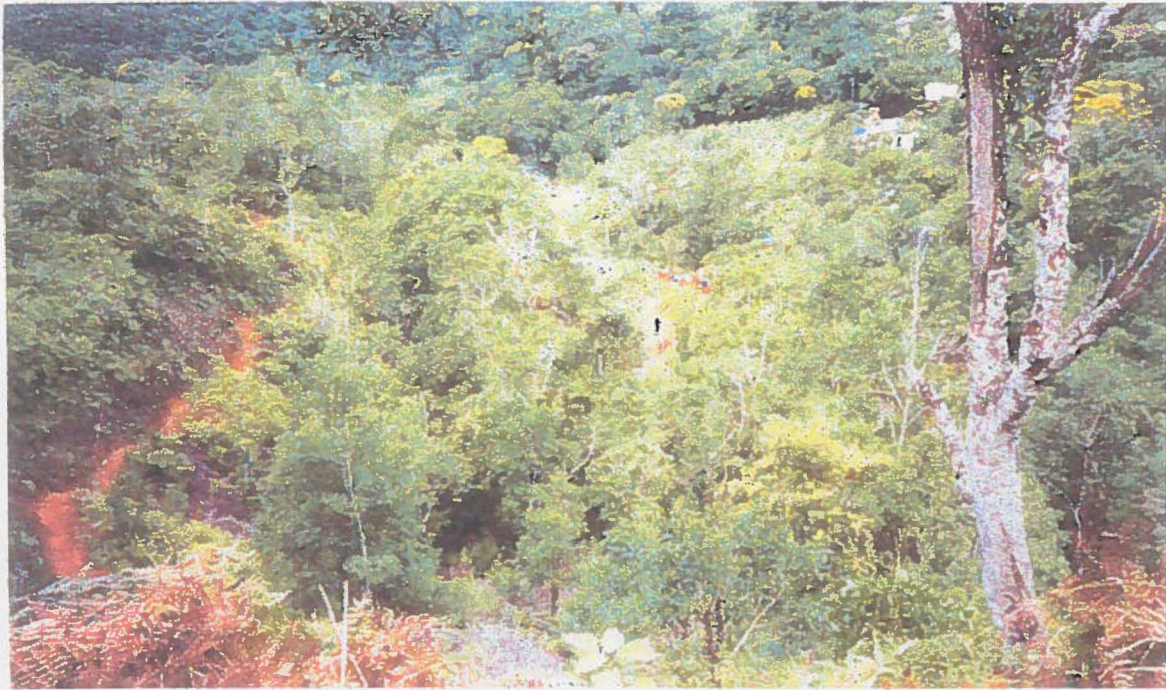
FOTO 03

Vista panorâmica do corpo de colúvio desde o topo do morro, podendo ser avistado ao fundo o local onde ocorreu o vazamento.

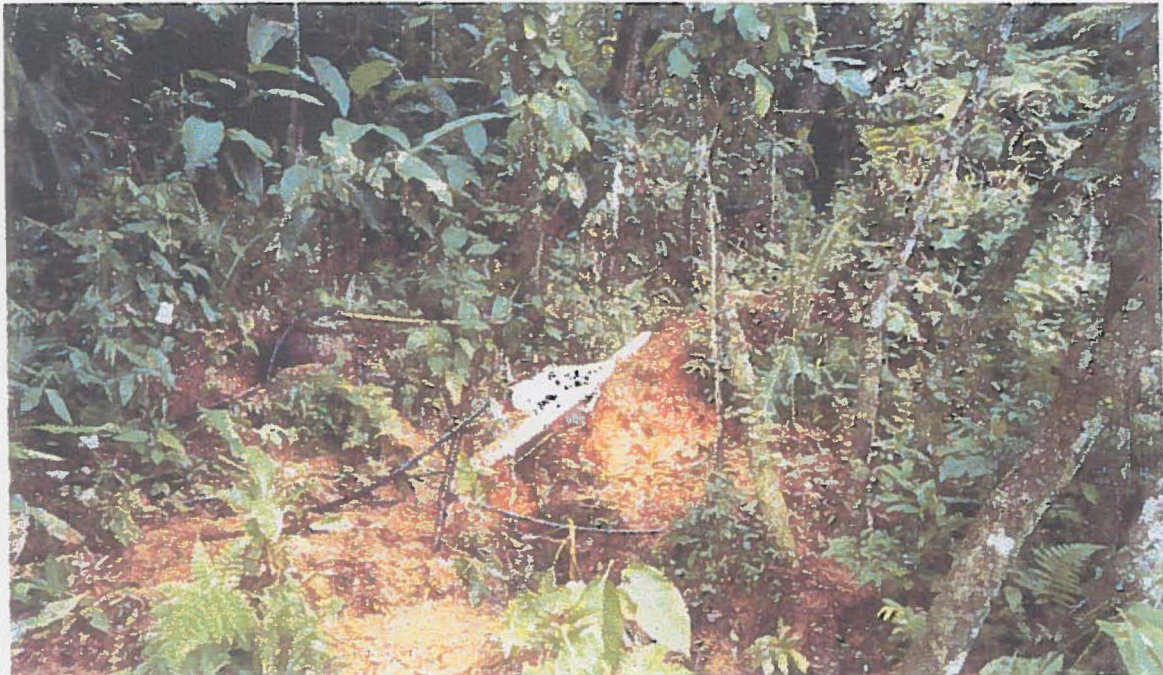
FOTO 04

Surgências de água no topo do escorregamento, as quais são aproveitadas pelos moradores locais como fonte de abastecimento domiciliar.

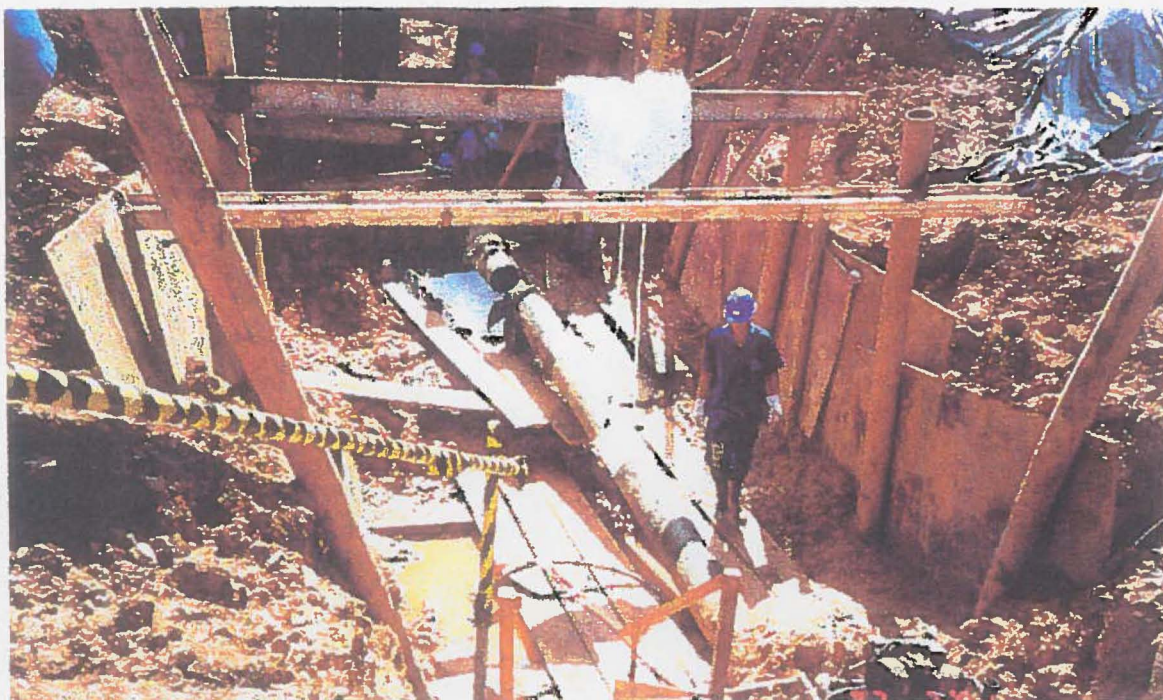
FOTO 05

Início das obras de recuperação do duto rompido. Registre-se a surgência de água a esquerda do duto e a necessidade de escoramento da cava, apesar da pequena profundidade da cobertura da tubulação (aproximadamente 1,7m).

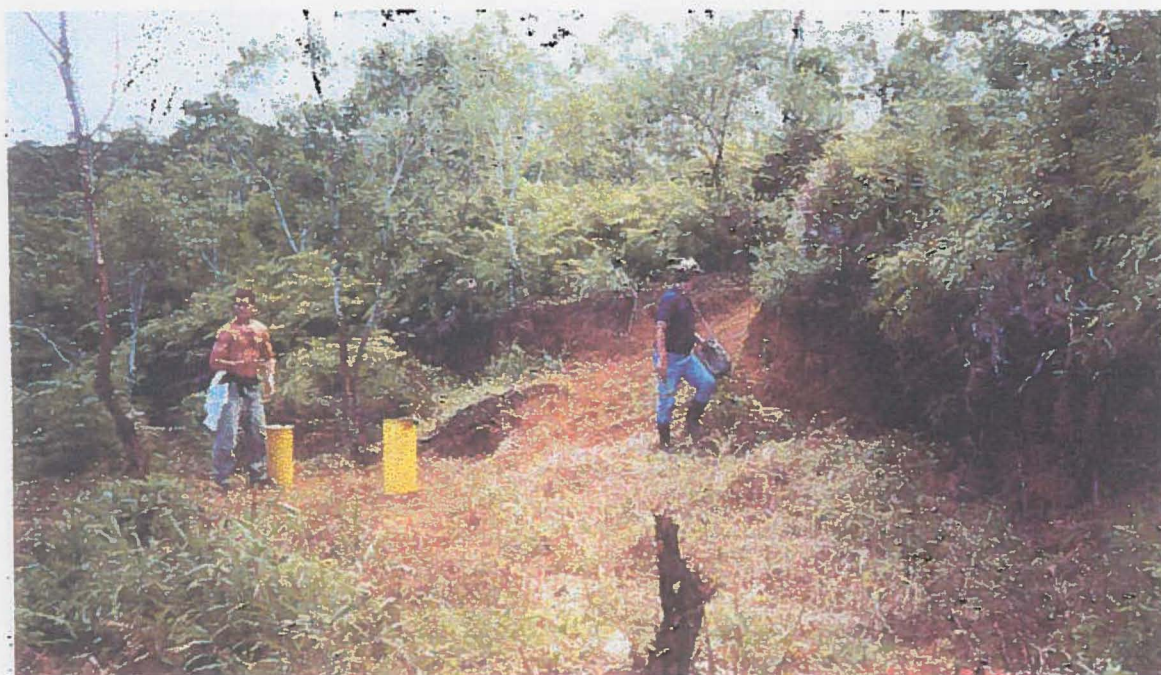
FOTO 06

- A PETROBRÁS nesta época contratou e mandou executar mapeamento geotécnico da área, e projeto de prevenção/estabilização inclusive com instalação de uma série de piezômetros e inclinômetros com vistas ao monitoramento da evolução do rastejo. (Foto 6)
- O sistema de drenagem superficial da área de montante fora da servidão foi desobstruído e melhorado, manualmente, enquanto que o sistema dentro da área de servidão a jusante do rompimento foi refeito e/ou melhorado com o revestimento das sarjetas e canaletas em argamassa de cimento.
- A existência de inúmeras trincas de cisalhamento, distribuídas na área de montante, cujo grau de oxidação e preenchimento das superfícies cisalhadas indicavam eventos de diferentes idades, inclusive alguns bem recentes que devem ter culminado com o rompimento da tubulação.

Vista parcial do corpo de colúvio, destacando-se as cicatrizes de escorregamento, um inclinômetro e um piezômetro instalados em meados do ano 2000.

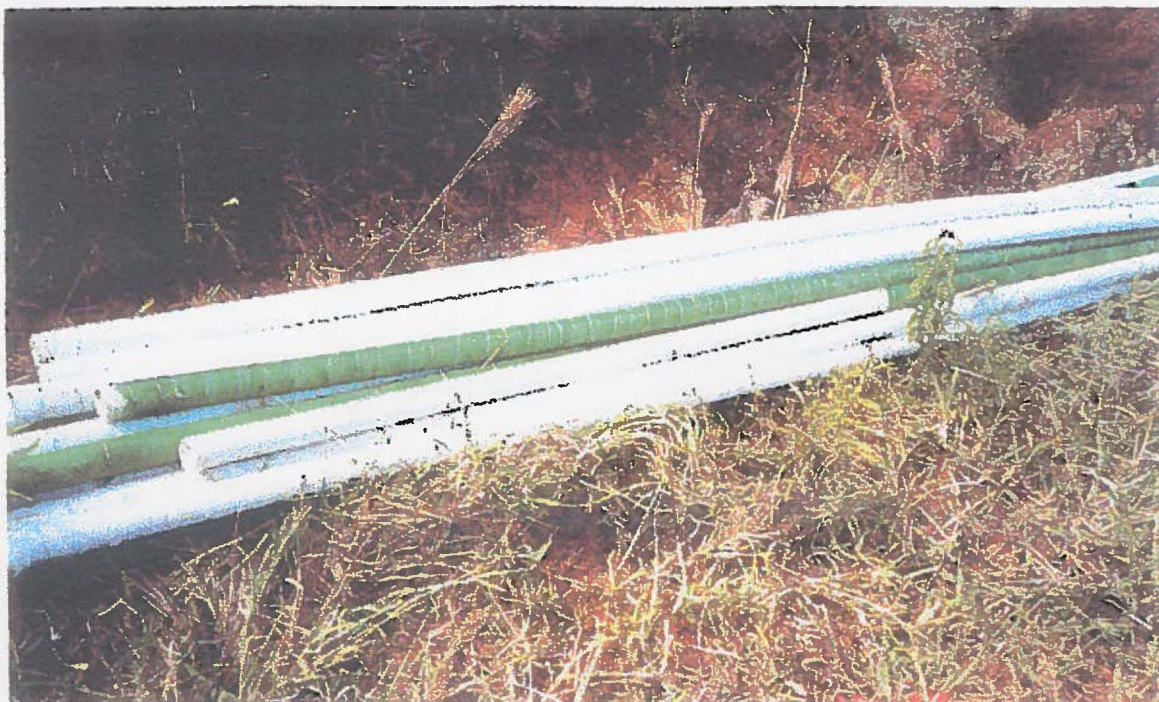
FOTO 07

Tubos de PVC de 2 polegadas revestidos com tela de nylon para serem utilizados nos drenos profundos sub-horizontais em instalação na área do evento.

Evidentemente, como a PETROBRÁS dispunha em mãos do estudo/projeto de estabilização elaborado em meados do ano anterior, no momento da ocorrência ela dispunha do diagnóstico do fenômeno e imediatamente contratou os serviços necessários à execução do projeto. Tanto é assim que no dia 21/02, cinco dias após o evento, estavam mobilizadas equipes e equipamentos para obras de drenagem profunda do maciço e instalação de equipamentos adicionais de monitoramento (Foto 7).

Estão previstos cerca de 1500m de drenos sub-horizontais, além das obras de drenagem superficial e de proteção contra a erosão e paisagismo.

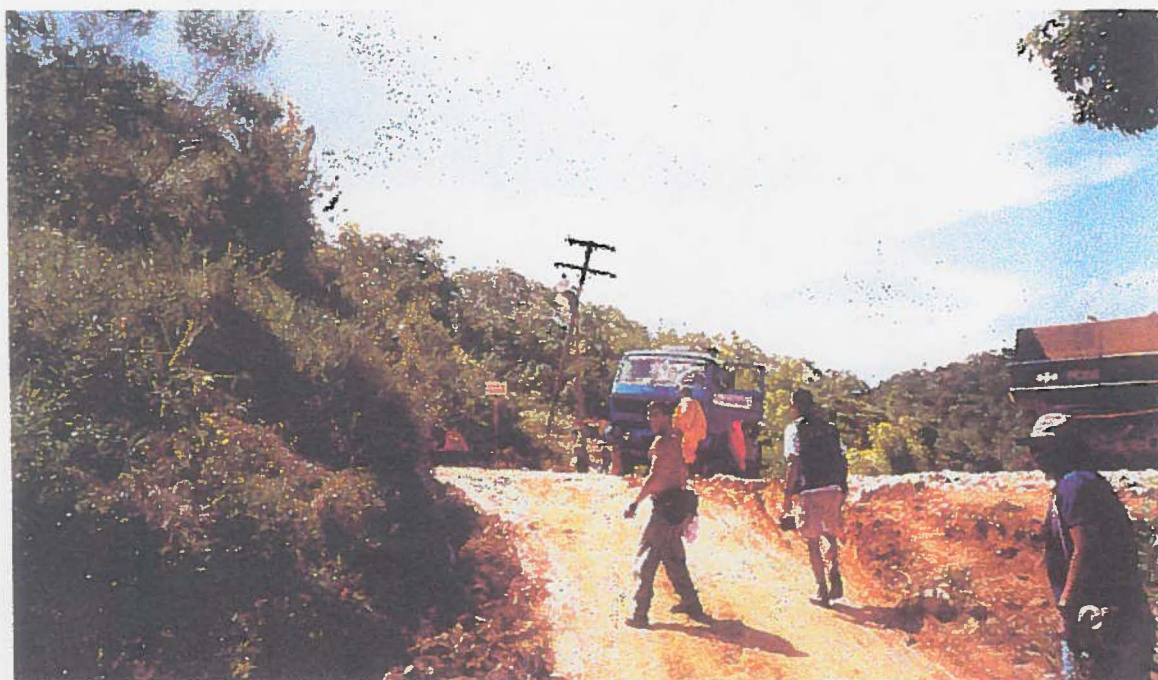
FOTO 08

Estrada de acesso ao local do acidente, onde se destaca a inclinação excessiva do poste de energia elétrica, decorrente do tracionamento sofrido pela fiação a partir de outro poste deslocado pelo rastejo.
