SETORIZAÇÃO DE RISCO

SR-31

Secretaria do Estado do Meio Ambiente e Recursos Hídricos (SEMA)

Vila Alto Pinheiros – Almirante Tamandaré – Paraná

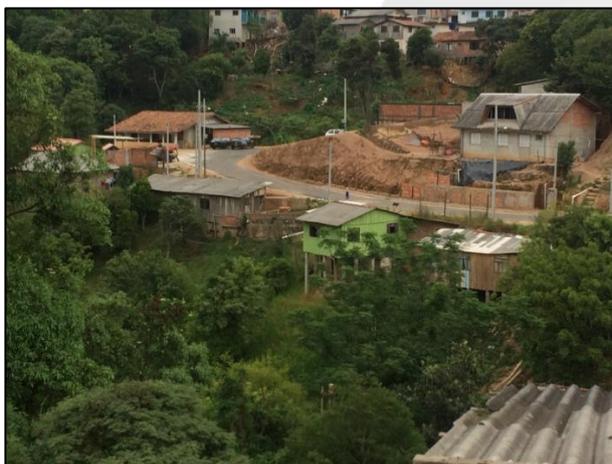
Fotografia 1. Relevo acidentado com vale encaixado (DSC00155).

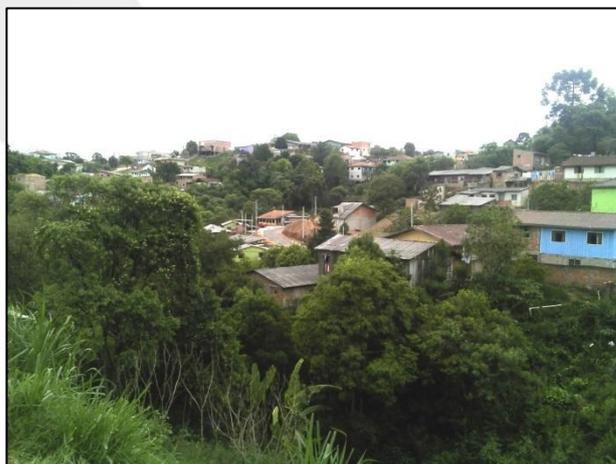
Fotografia 2. Relevo acidentado com vale encaixado (DSC00110).

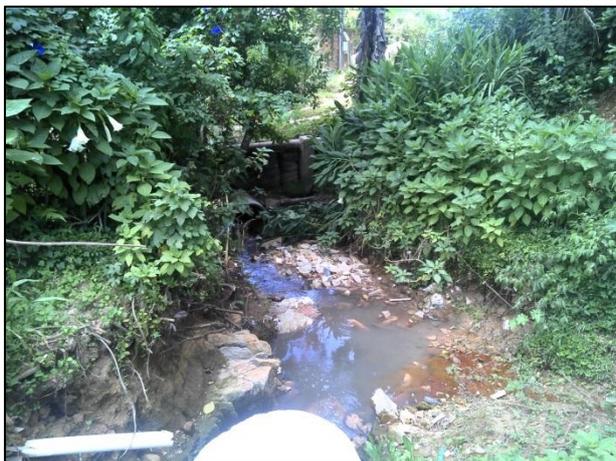
Ao longo do setor ocorrem nove cursos hídricos de primeiro grau, alguns com início dentro da área avaliada (parte central e sudeste). A jusante, em direção ao limite oeste do SR, esses córregos vão se unindo, formando drenagens de segundo grau. A drenagem com início a noroeste encontra-se canalizada nesta porção do SR (Fotografia 5).

Fotografia 5. Drenagem canalizada, porção noroeste. (DSC00130).

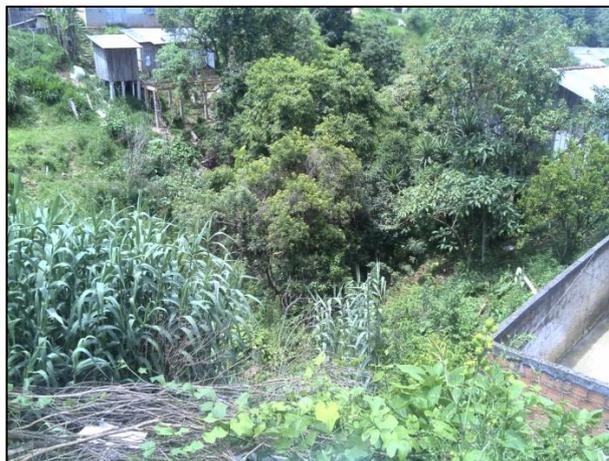
Fotografia 6. Vertentes da calha do curso d'água (DSC00132).

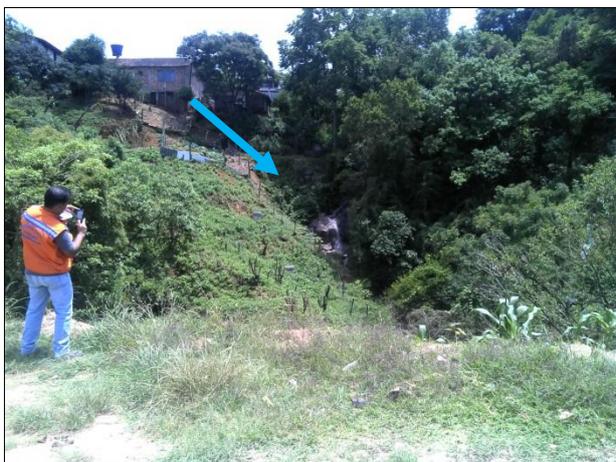
Fotografia 7. Queda d'água, parte noroeste do setor. (DSC00149).

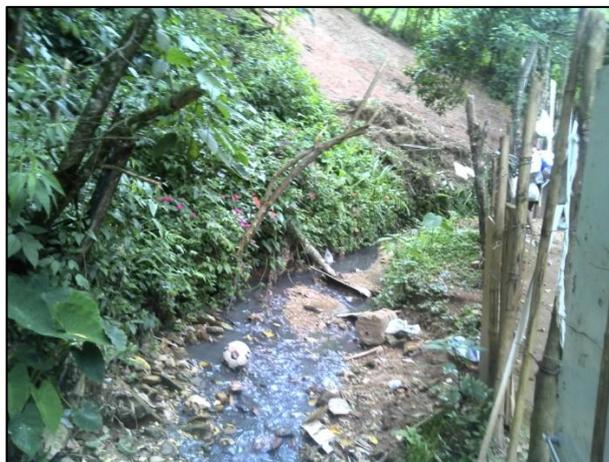
Os cursos d'água encontram-se num contínuo processo de assoreamento de seu canal por sedimentos e por materiais diversos (lixos e entulhos). A qualidade das águas correntes destes córregos está comprometida devido ao lançamento de resíduos domésticos (Fotografia 8).

Fotografia 8. Resíduos diversos no canal de drenagem. (DSC00159).

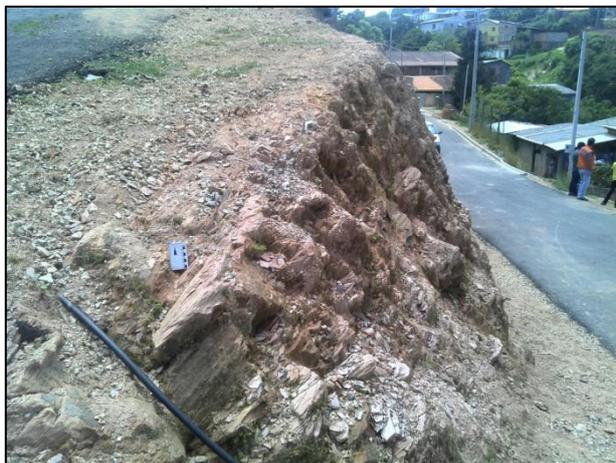
Fotografia 9. Afloramento de filito na porção noroeste da área. (DSC00148).

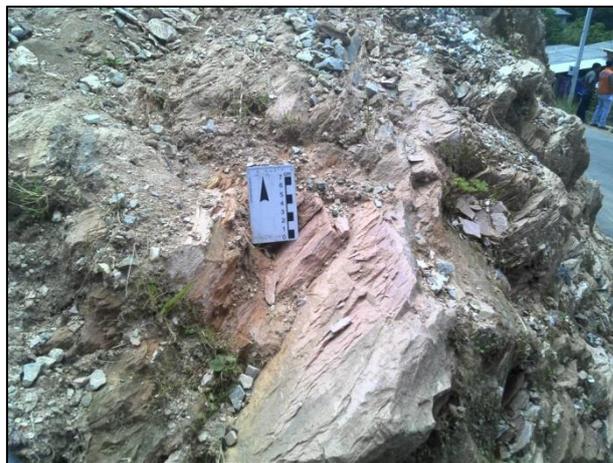
Fotografia 10. Filitos na porção noroeste do setor (DSC00147).

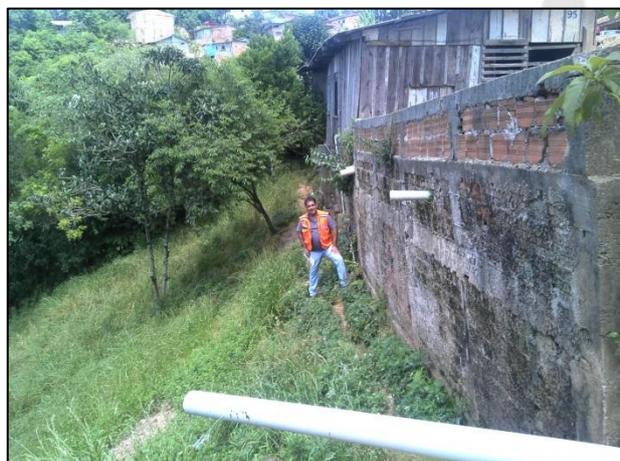
Fotografia 8. Residência de baixo padrão em vertente íngreme (DSC00134).

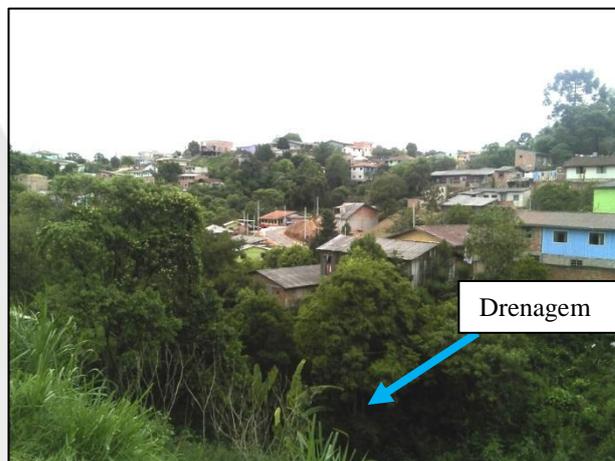
Fotografia 9. Residência de médio a baixo padrão ao longo da vertente de drenagem (DSC00154).

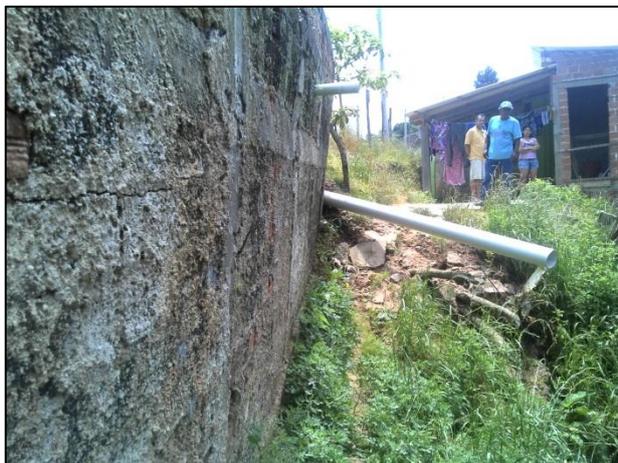
No interior do SR-31 há rede de energia elétrica e abastecimento de água. Entretanto as residências despejam efluentes domésticos nos córregos que atravessam o setor ou utilizam fossas, pois não há rede de esgoto (Fotografia 10). As ruas não são pavimentadas com asfalto e não possuem galerias de água pluviais (Fotografia 11), também há o despejo de resíduos diversos ao longo das drenagens.

Fotografia 10. Despejo de efluentes domésticos na drenagem (DSC00138).

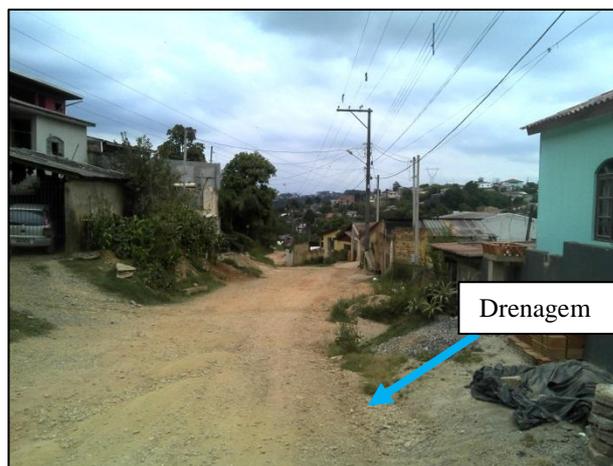
Fotografia 11. Rua não asfaltada (DSC00153).

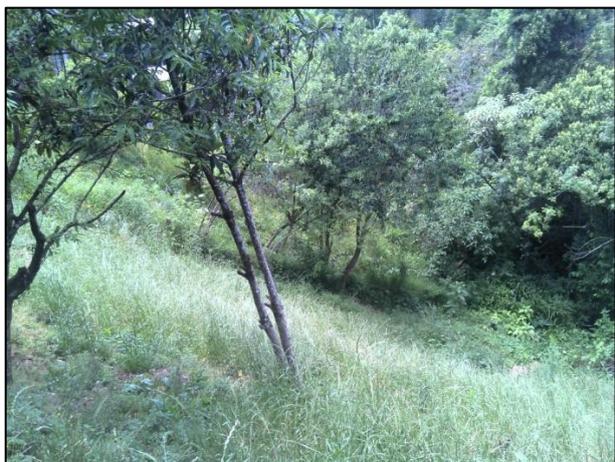
Fotografia 12. Árvore inclinada indicando a movimentação do solo. (DSC00137).

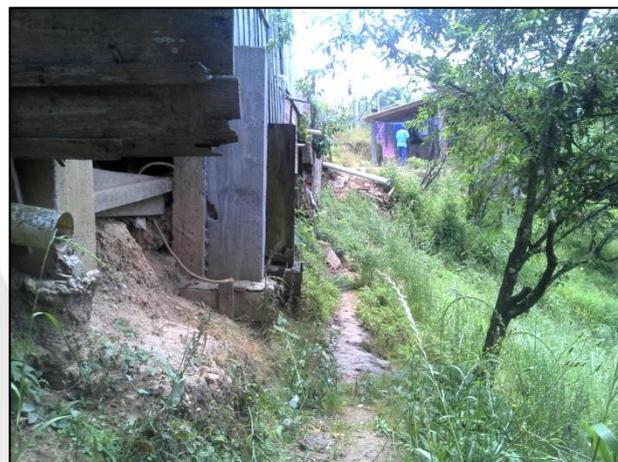
Fotografia 13. Árvore inclinada indicando a movimentação do solo. (DSC00136).

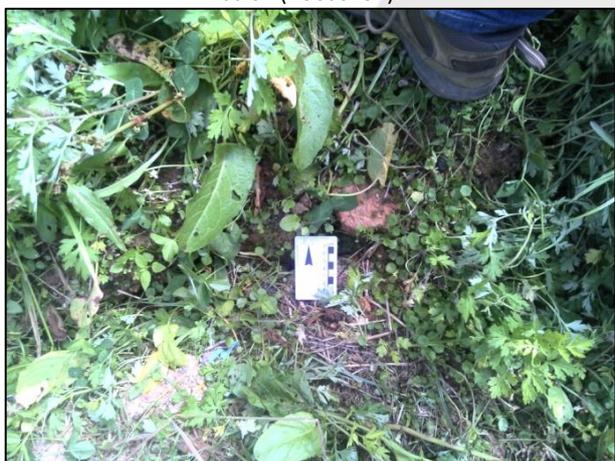
Fotografia 14. Cicatriz no terreno situada na porção noroeste do setor de risco (DSC00143).

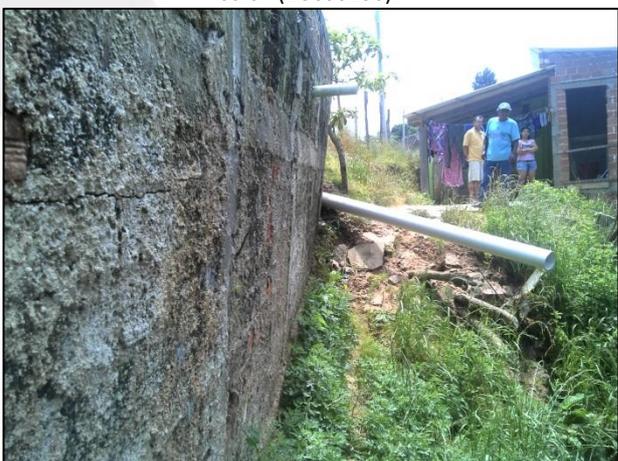
Fotografia 15. Muro inclinado indicando a movimentação do solo. (DSC00138).

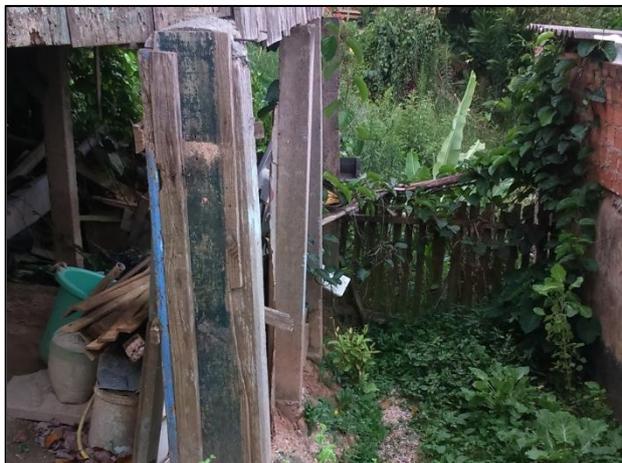
Fotografia 16. Pilares inclinados na porção noroeste do setor avaliado. (DSC00102).

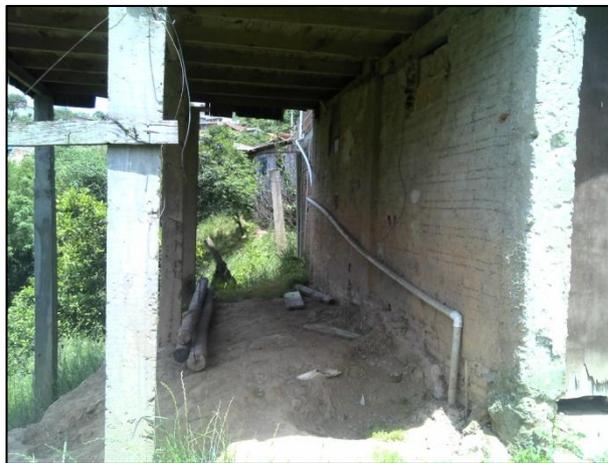
Fotografia 17. Trincas no terreno, próximas às fundações, na porção noroeste da área avaliada (DSC00122).

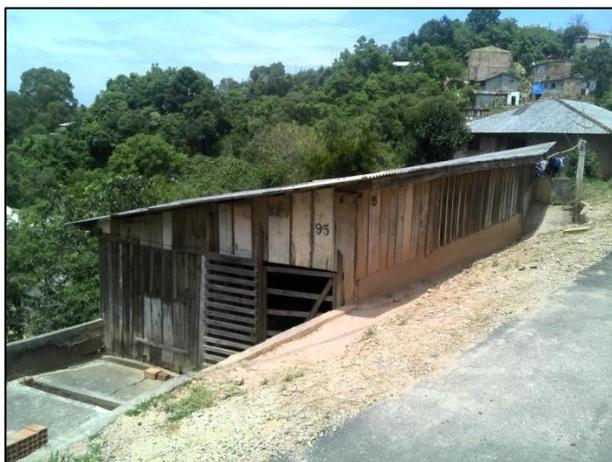
Na porção noroeste do setor avaliado, há construções de baixo e médio padrão construtivo ao longo das ombreiras das vertentes, cujos locais são potencialmente perigosos, haja vista os fatores indicativos de movimentos de massa (Fotografias 18 a 19).

Fotografia 18. Habitação localizada na vertente íngreme na porção noroeste do setor (DSC00145).

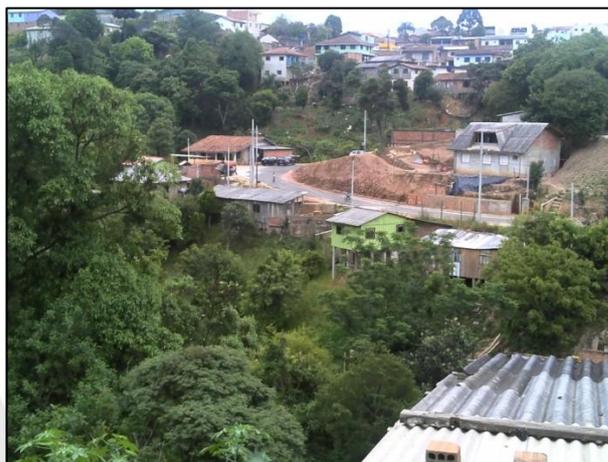
Fotografia 19. Habitações localizadas em áreas de vulnerabilidade a movimentos de massa (DSC00155).

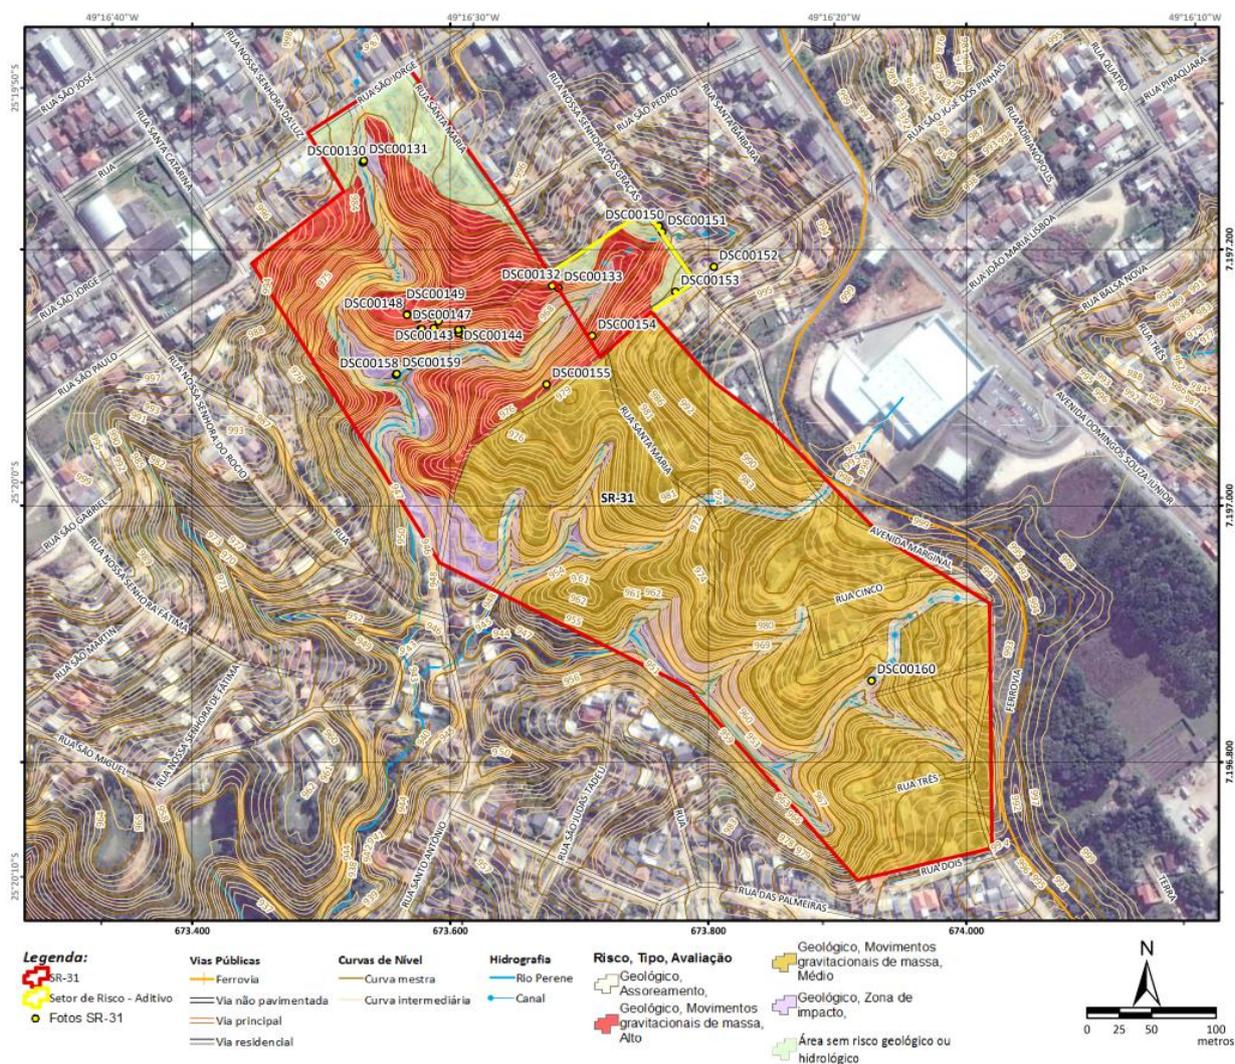
Figura 3. Subdivisão do SR-031 em função do risco geológico.

O setor vistoriado possui um **ALTO** risco geológico a movimentos gravitacionais de massa em sua porção noroeste, dada à alta declividade de suas vertentes e pela grande quantidade de ocupações em suas ombreiras.

Na porção sudeste do setor não há fatores indicativos de movimentos gravitacionais de massa. As edificações estão dispostas em locais adequados, sem ocupar vertentes íngremes e cabeceiras. Portanto, o setor, em função do alto grau de inclinação das vertentes e pelo potencial de movimentação foi classificado com baixo risco de movimentação de massa.

A planta de situação apresentada na Figura 3 subdivide o setor como uma área de alto e baixo risco geológico por movimentos gravitacionais, além de apresentar uma de zona de impacto dos MGM. A área com risco passível de atingimento foi definida em função da topografia associada às feições geomorfológicas e geológicas identificadas em campo (declividade, litologia, espessura de solo).
