SETORIZAÇÃO DE RISCO
SR-48

Secretaria do Estado do Meio Ambiente e Recursos Hídricos (SEMA)

SETOR DE RISCO 48

Jardim Veneza – Campo Magro - Paraná

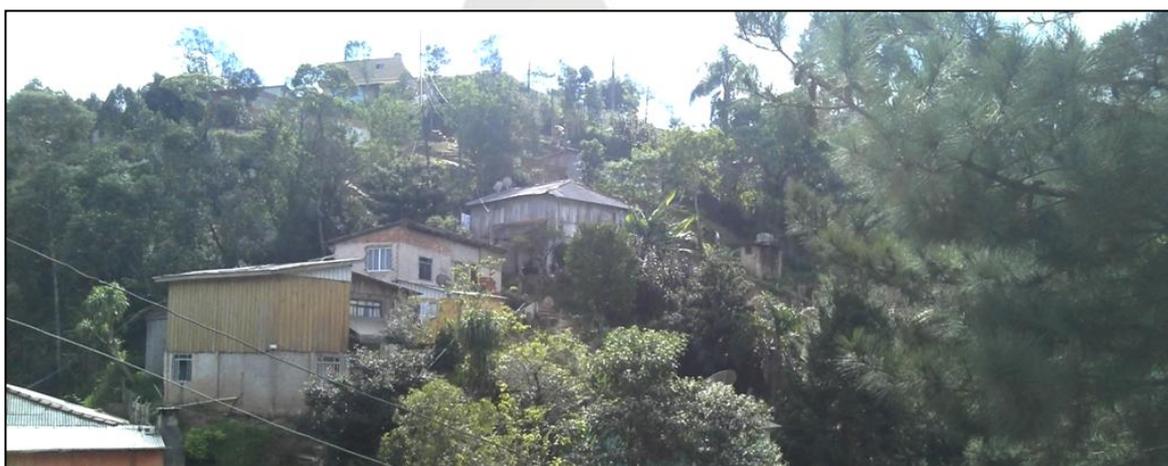
O setor de risco avaliado possui um relevo escarpado em sua porção leste, que suaviza em direção a oeste, no qual há um fundo de vale (Fotografia 1) (**Figura 2**).

Fotografia 1. Porção leste do setor de risco com relevo escarpado (DSC00938).

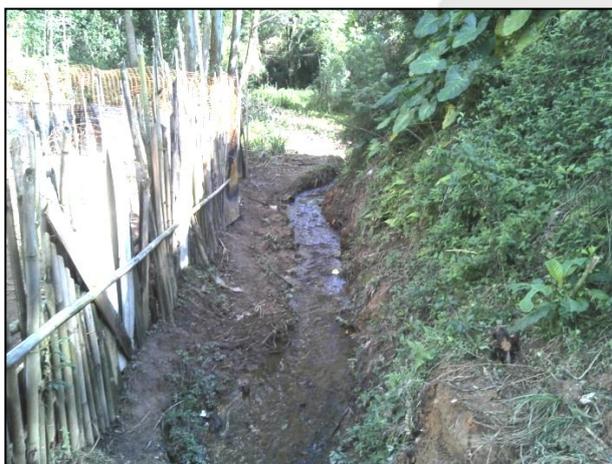
No setor de risco avaliado, há um curso d'água situado em sua porção oeste (Fotografias 3 e 4). Esse curso apresenta largura de até 1 m, com uma profundidade da lâmina de água de 0,3 m. O leito do rio é meandrante e suas margens são compostas por áreas de várzeas restritas, encaixadas em seu fundo de vale. Os cursos d'água encontram-se num contínuo processo de assoreamento de seu canal por sedimentos e por materiais diversos (lixos e entulhos) e transborda atingindo as residências próximas em eventos extremos. A qualidade das águas correntes destes córregos está comprometida devido ao lançamento de resíduos domésticos.

Fotografia 3. Curso d'água existente na porção oeste do setor de risco (DSC0919).

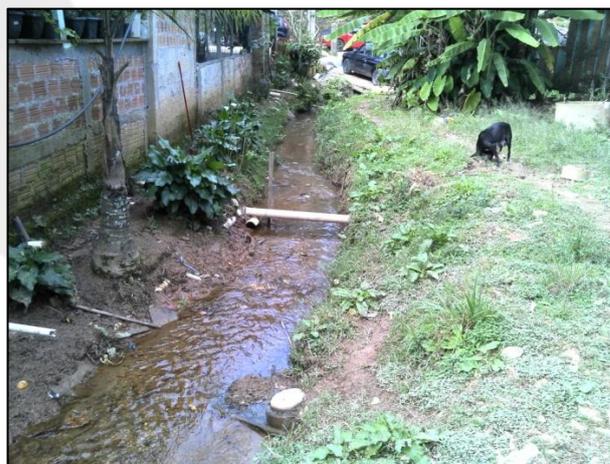
Fotografia 4. Curso d'água existente na porção oeste do setor de risco (DSC0927).

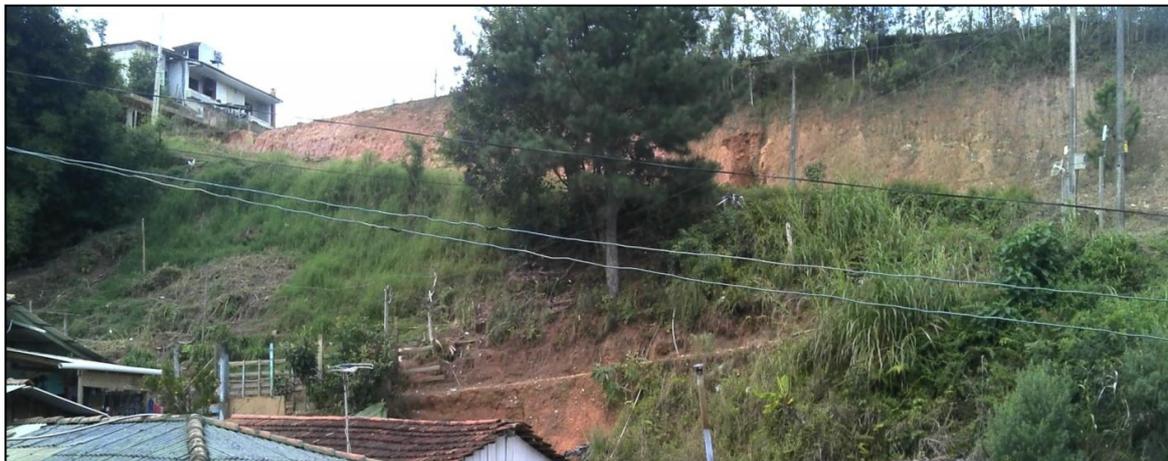
A área avaliada é composta pelo saprólito dos filitos. O solo residual possui cor amarelada e composição argilo-arenosa (Fotografia 5).

Fotografia 5. Solo residual em cortes existentes no setor avaliado (DSC00932).

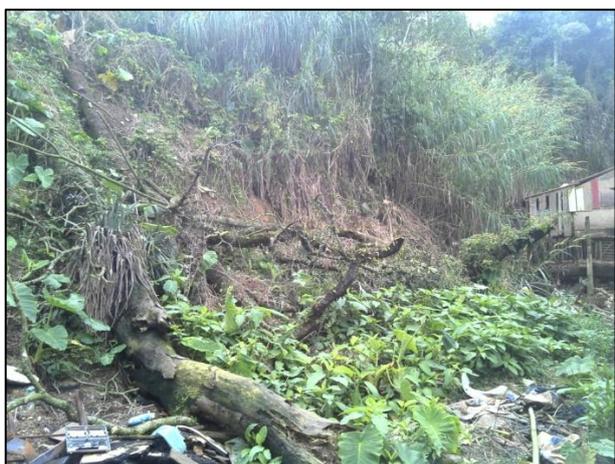
Foram verificadas ao longo de toda encosta escarpada do setor, feições de movimentos gravitacionais de massa, a qual tem suas ombreiras ocupadas por residências com baixo padrão construtivo. As feições de instabilidade são indicadas por árvores inclinadas, trincas no terreno e cicatrizes de antigos escorregamentos (Fotografias 6 a 9).

Fotografia 6: Árvores tombadas pelo movimento de solo. (DSC00928).

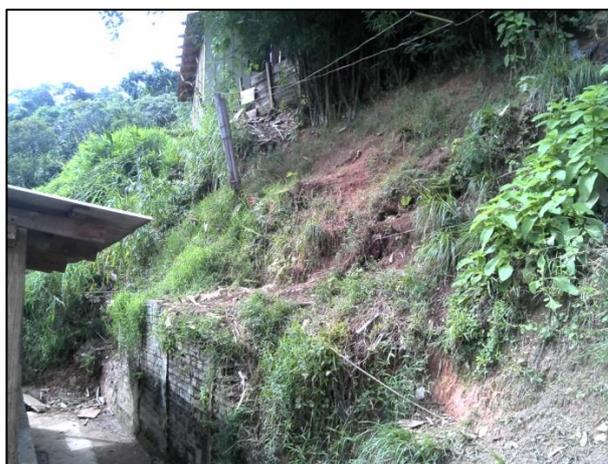
Fotografia 7: Poste inclinado (DSC00935).

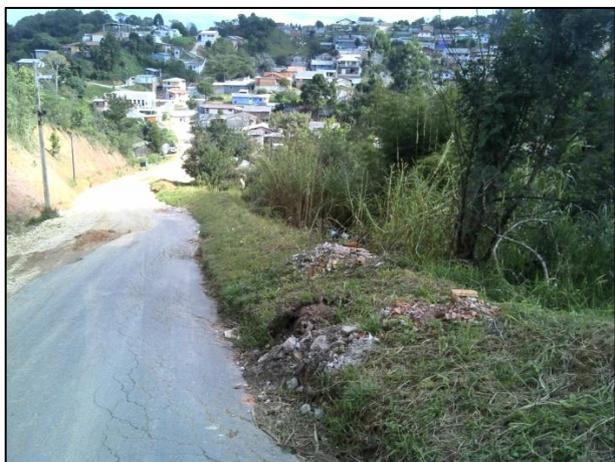
Fotografia 8: Cicatriz de movimento de solo no asfalto da Rua Amizade. (DSC00939).

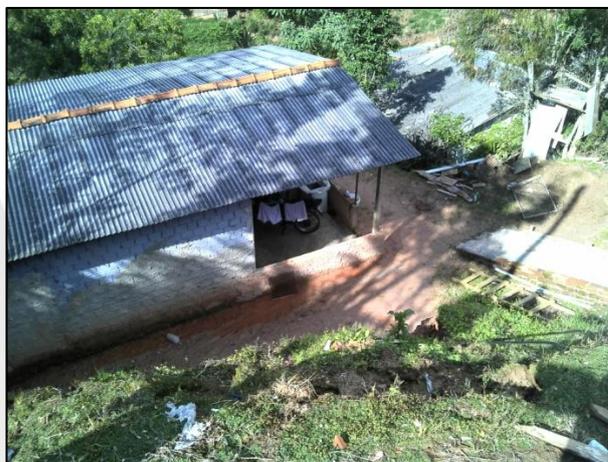
Fotografia 9: Cicatriz de movimento de solo no corte de talude sub vertical (DSC00913).

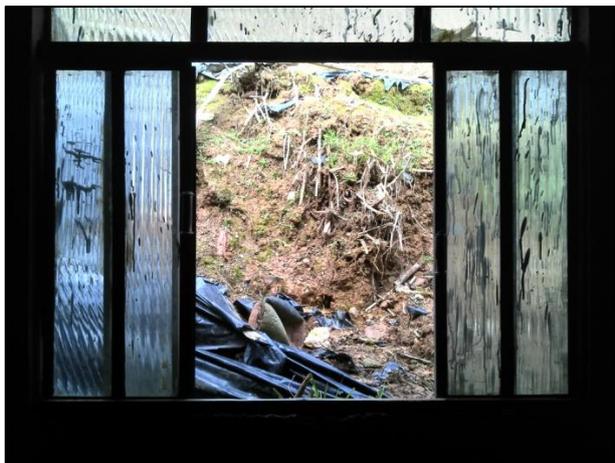
De acordo com moradores entrevistados, o setor avaliado teve frequentes eventos de movimento gravitacional de massa com danos estruturais. O último evento ocorre em dezembro de 2016 e atingiu uma residência (Fotografias 10 e 11). Ao longo dos últimos anos ocorreram eventos de soterramentos e desmoronamentos de residências situadas próximas à encosta.

Fotografia 10: Residência atingida pelo movimento gravitacional de massa (DSC00929).

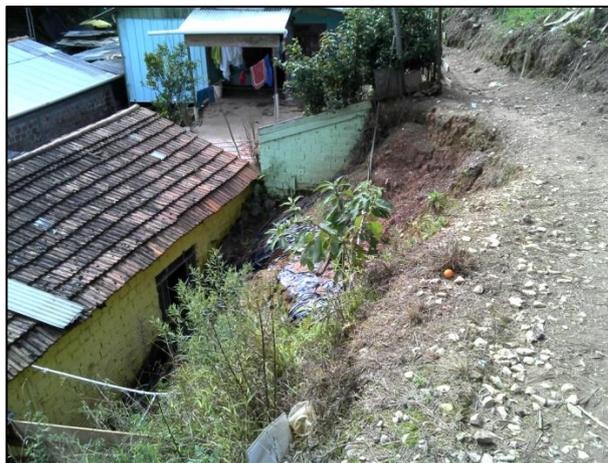
Fotografia 11: Residência atingida pelo movimento gravitacional de massa (DSC00934).

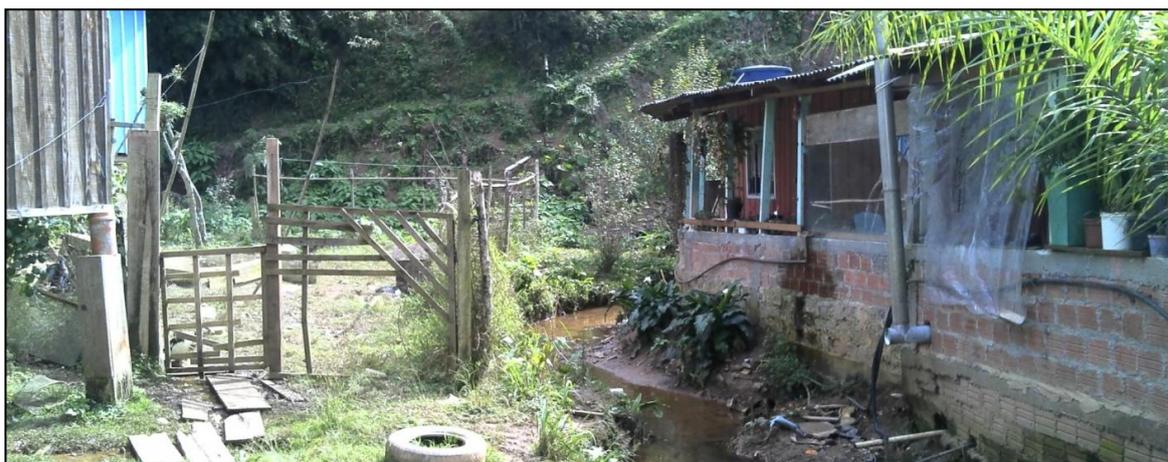
Outros eventos estão relacionados a inundações que ocorrem no vale situado a oeste do setor de risco (Fotografia 12). Nesse local, as habitações são frequentemente atingidas por inundações, as quais ocorrem pelo extravasamento do rio localizado no fundo de vale do setor de risco. Verifica-se que próximo ao canal d'água às edificações tiveram suas fundações dispostas acima do nível do solo.

Fotografia 12. Local em que ocorrem inundações frequentes no setor avaliado (DSC00925).

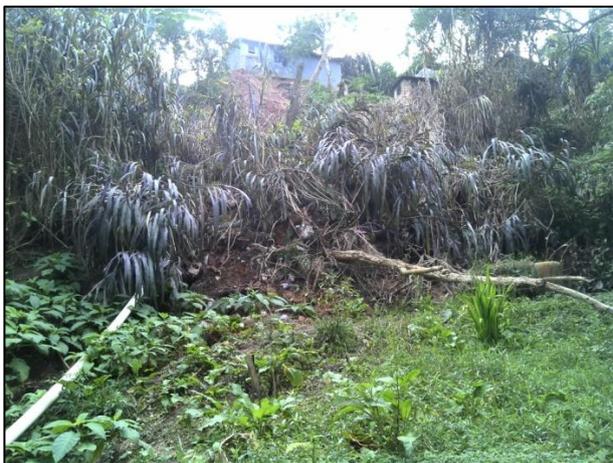
A área avaliada apresenta vulnerabilidade quanto a riscos geológicos de movimentação gravitacional de massa devido às ocupações nas ombreiras em encostas íngremes (Fotografias 13 e 14). Há dezenas de habitações vulneráveis a deslizamentos, cujo padrão construtivo é baixo.

Fotografia 13. Habitações localizadas em áreas de vulnerabilidade a movimentos de massa (DSC00936).

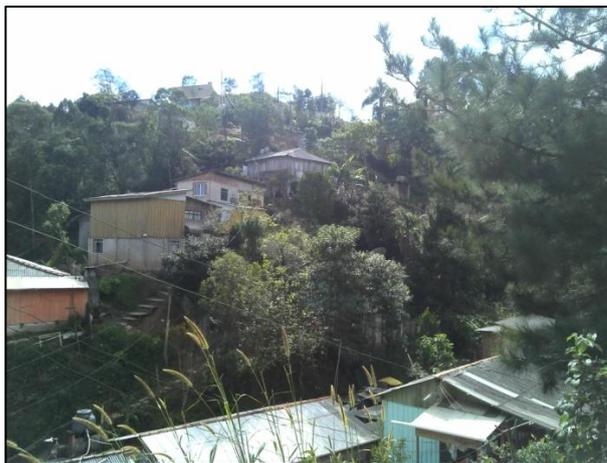
Fotografia 14. Habitações localizadas em áreas de vulnerabilidade a movimentos de massa (DSC00938).

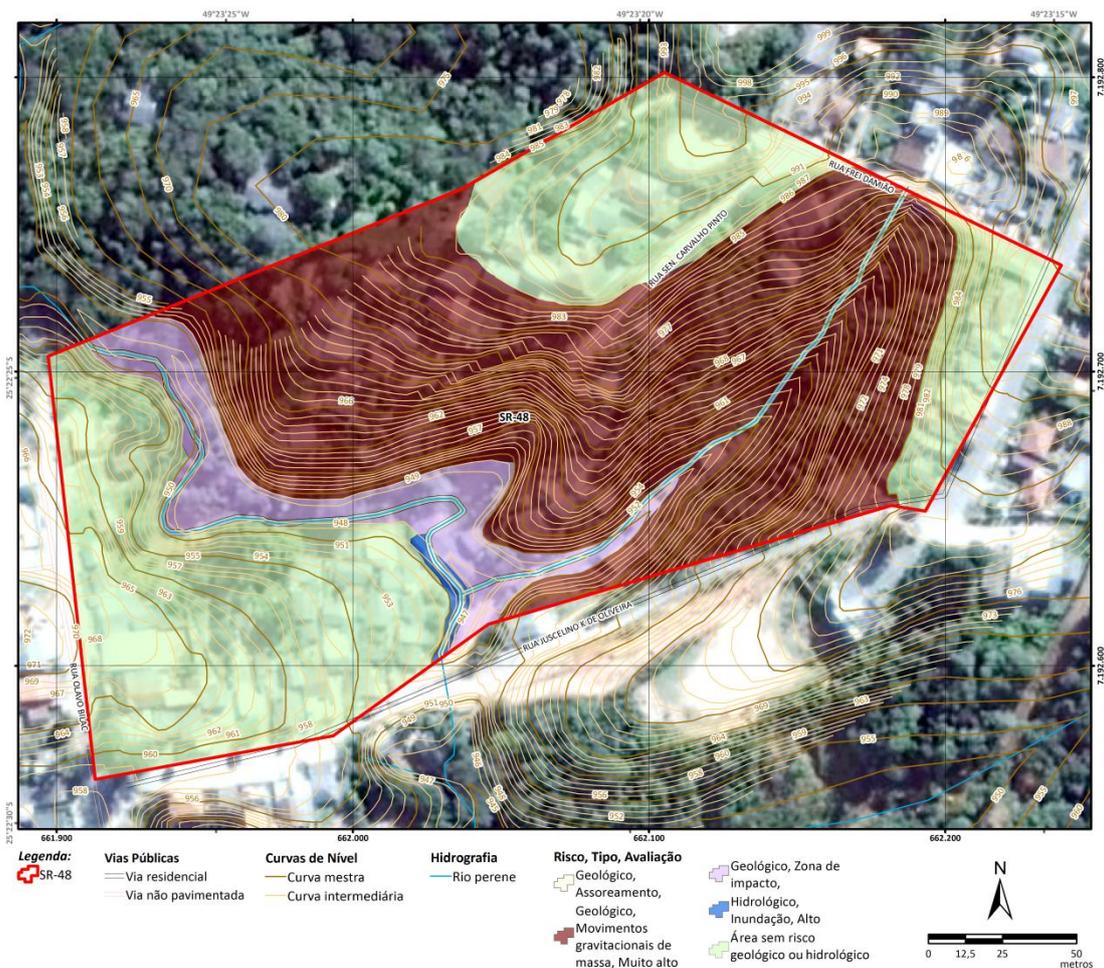
O setor avaliado possui riscos geológicos relacionados a movimentos gravitacionais de massa (MGM) e riscos hidrológicos, associados à inundação (**Figura 3**).

Figura 3. Subdivisão do SR-48 em função do risco geológico e hidrológico.

A planta de situação apresentada na **Figura 3** subdivide os setores com risco geológico de movimento gravitacional de massa ao longo de suas vertentes, delimita a sua zona de impacto, o local em que ocorre os eventos de inundação e as áreas sem risco geológico ou hidrológico.

Contudo, conclui-se que o SR-48 apresenta evidentes feições de suscetibilidade, instabilidade e vulnerabilidade de terreno e eventos hidrológicos e que com base na classificação proposta o mesmo possui sua avaliação de risco como MUITO ALTA.
